## 十勝岳の火山活動解説資料

札幌管区気象台  
地域火山監視・警報センター

＜噴火予報（噴火警戒レベル 1、活火山であることに留意）が継続＞

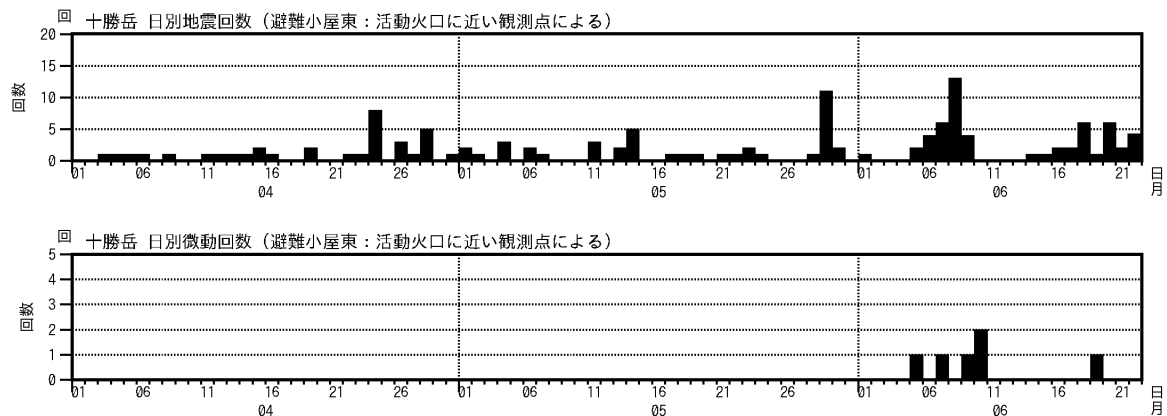
図 1 十勝岳 火山性地震（上段）及び火山性微動（下段）の日別回数  
(2018年 4 月 1 日～ 6 月 22 日 15 時)

十勝岳では、5月29日以降、一時的な火山性地震の増加や継続時間の短い火山性微動が観測されています。震源は62-2火口付近の浅いところと推定されます。

- ・火山性地震は、5 月 29 日（日回数：11 回）と 6 月 8 日（日回数：13 回）に一時的に増加しました。その後は少なく経過しています。
- ・火山性微動は、6 月 5 日から 10 日にかけて 5 回観測されました。その後は 19 日に 1 回観測されました。

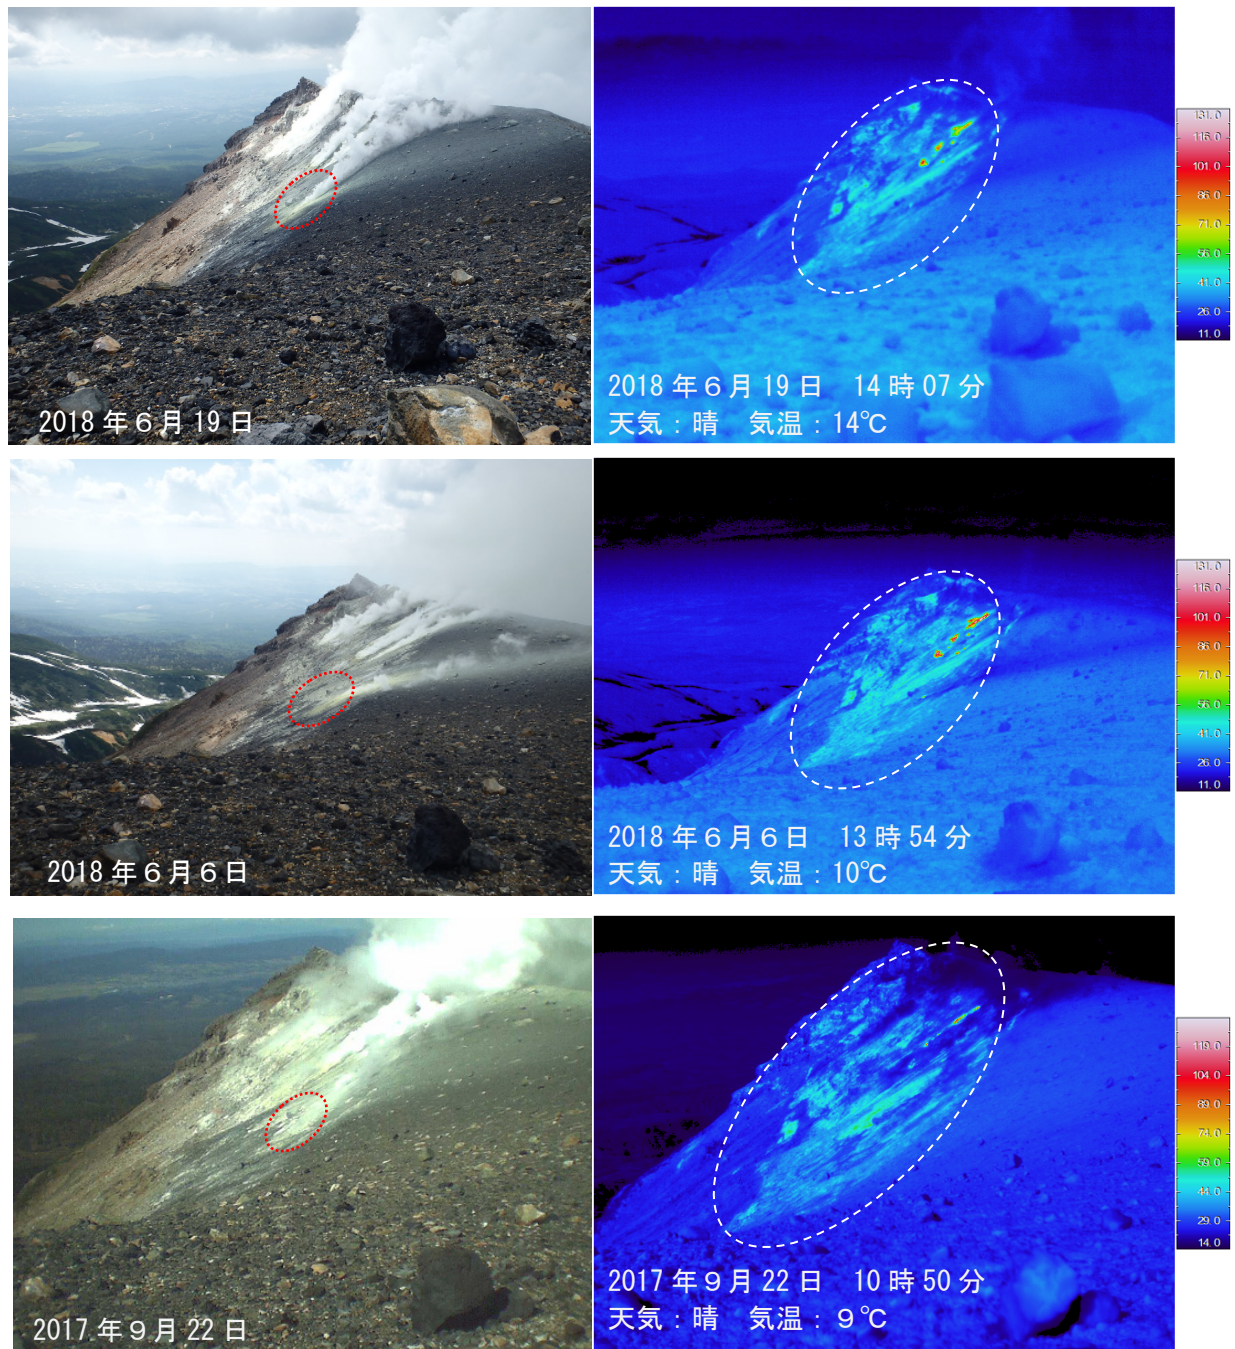
図3 十勝岳 赤外熱映像装置<sup>2)</sup>による振子沢噴気孔群の地表面温度分布の比較  
南東側（図2の①）から撮影

振子沢噴気孔群では、6日に東側の既存の噴気孔から明瞭な噴気を確認しました。19日もその状況に変化はありませんでした。振子沢噴気孔群では、昨年秋の観測と比べ噴煙量の増加が認められています。

- ・ 2015 年 6 月に確認された、振子沢噴気孔群の地熱域（白色破線円）の拡大した状態は、継続していました。
- ・ 振子沢噴気孔群では、6 日の観測で東側に明瞭な噴気が確認され、既存の噴気孔の活発化が認められました（可視画像の赤色破線円）。19 日の観測でも、その状況に変化はありませんでした。

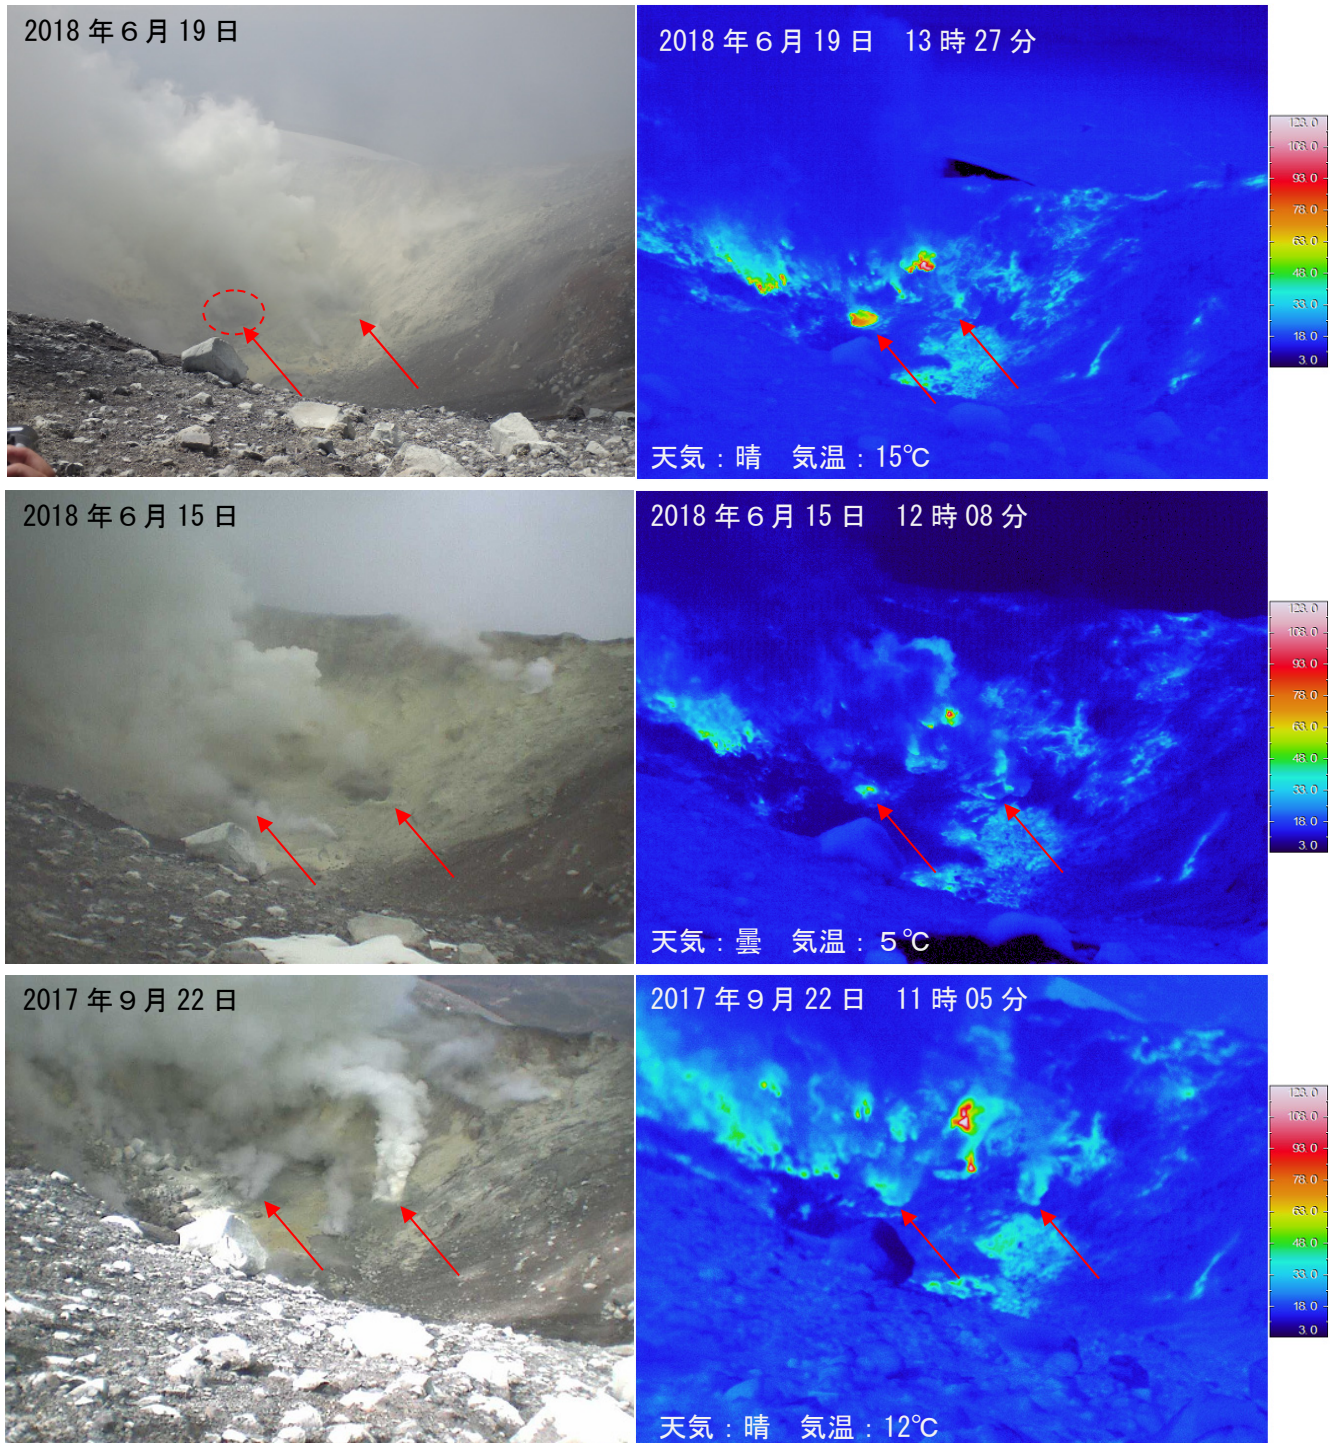
図 4 十勝岳 赤外熱映像装置による 62-2 火口内の地表面温度分布の比較  
南東側（図 2 の②）から撮影  
赤色矢印は同じ場所を示します。

62-2火口では活発な噴煙活動が継続していました。なお、62-2火口底では、6日に確認された熱泥水の湧出は、15日に一旦認められなくなり、19日に再び確認されました。62-2火口底ではこれまでも熱泥水の湧出がたびたび確認されています。

- ・ 62-2 火口の地熱域の拡がりに特段の変化は認められませんでした。
- ・ 62-2 火口は北西側内壁を中心に活発な噴煙活動が継続していました。
- ・ 62-2 火口底で 6 日に確認された熱泥水の湧出は、15 日に認められなくなり、19 日には再び湧出していることを確認しました（赤色破線円）。62-2 火口底では、過去にも熱泥水がたびたび確認されています。

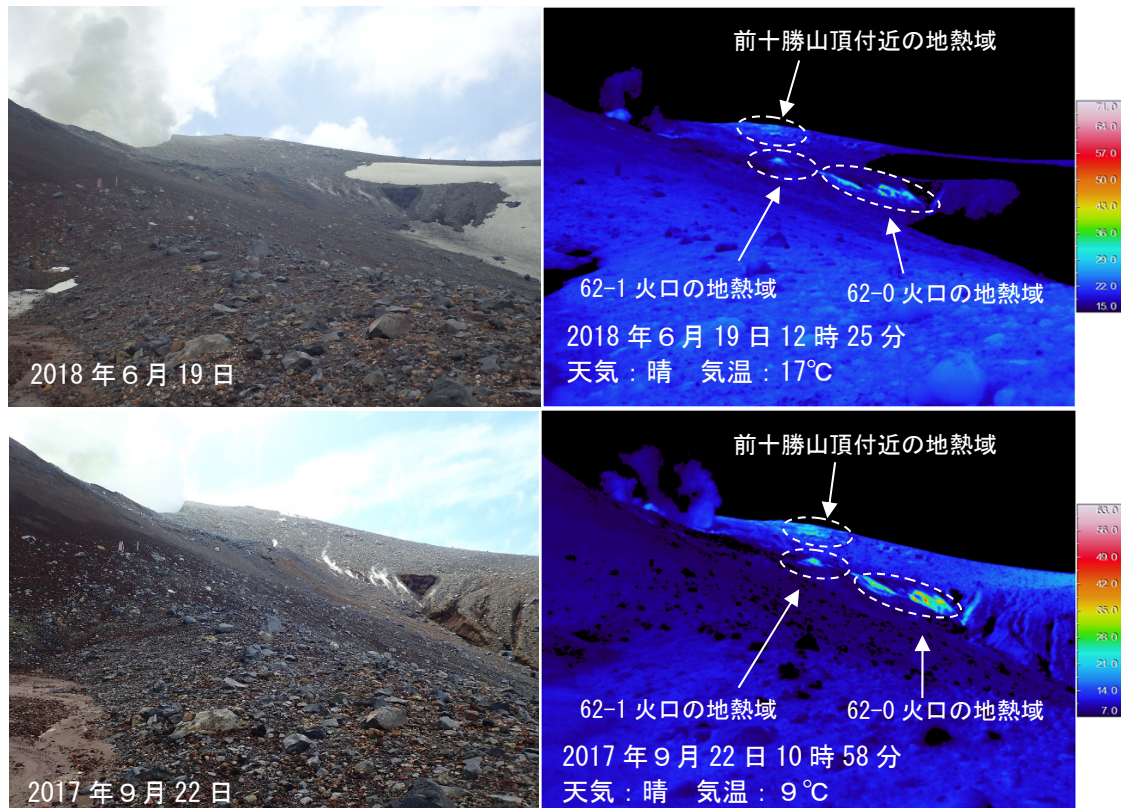
図5 十勝岳 赤外熱映像装置による前十勝北側斜面の地表面温度分布の比較  
北側（図2の③）から撮影

62-0火口や62-1火口、前十勝北側斜面の地熱域は、昨年秋と比較して特段の変化はありませんでした。

- ・ 62-0、62-1 火口や前十勝山頂付近の地熱域に特段の変化は認められませんでした。
- ・ 62-0 火口や前十勝山頂付近では弱い噴気が認められました。昨年秋と比べて特段の変化はありませんでした。

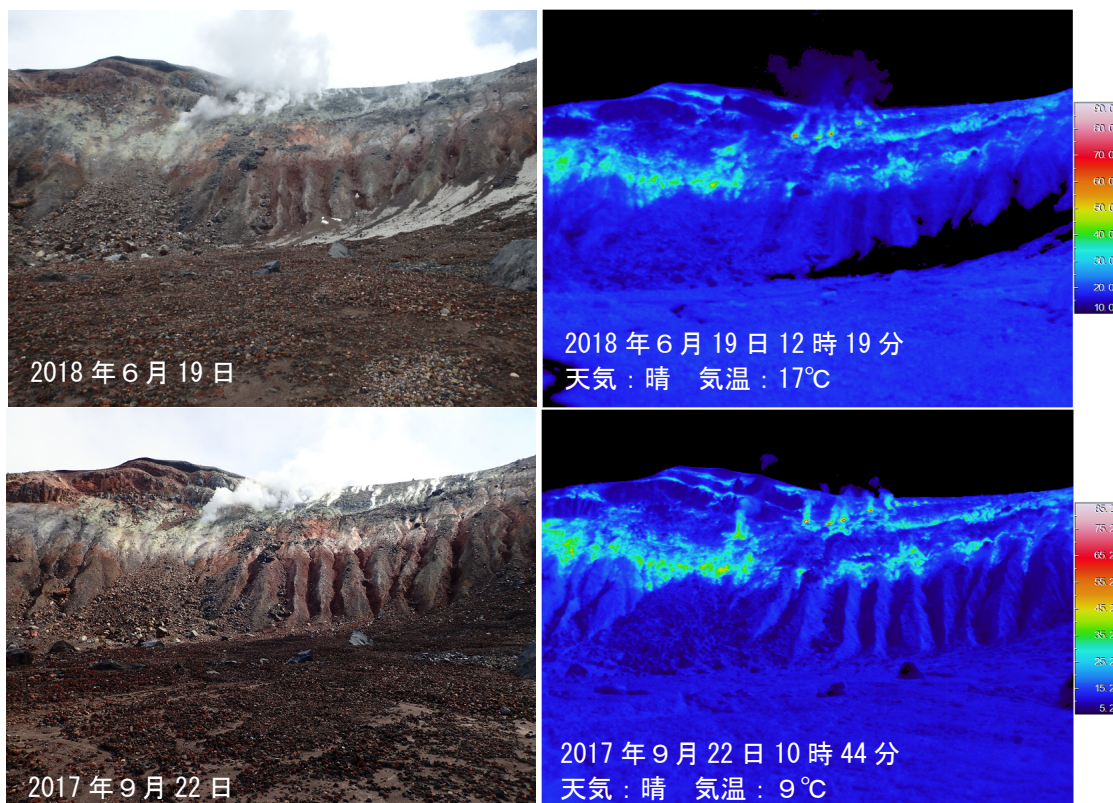
図6 十勝岳 赤外熱映像装置による大正火口東壁の地表面温度分布の比較  
西側（図2の③）から撮影

大正火口東壁の地熱域や噴気の状況は、昨年秋と比較して特段の変化はありませんでした。

- ・ 大正火口東壁の地熱域や噴気の様子は昨年秋と比べて特段の変化はありませんでした。

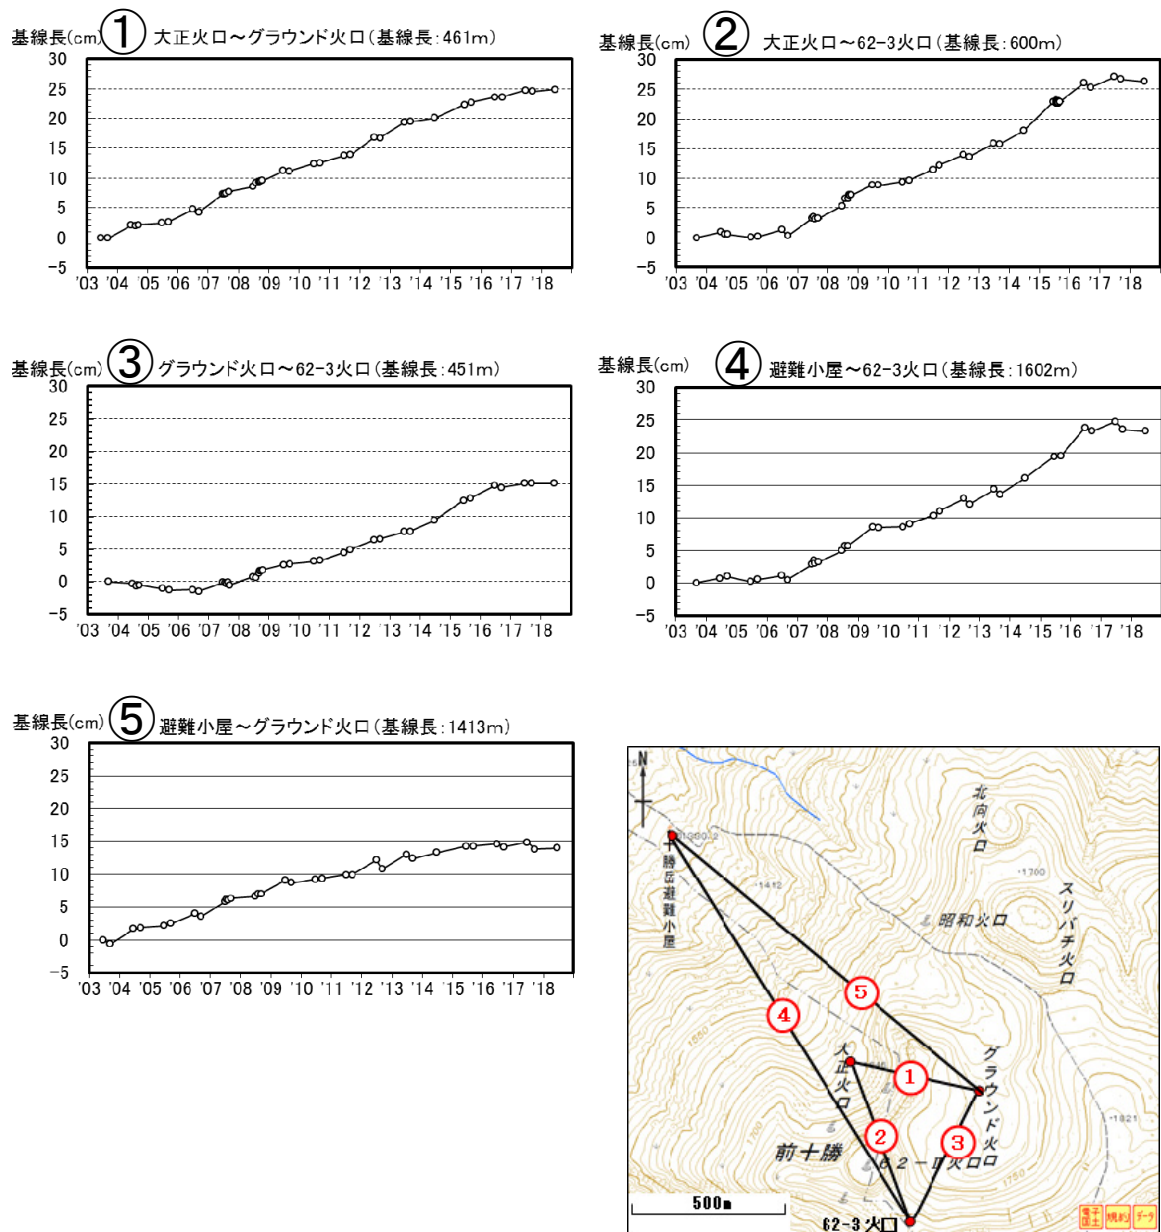
図 7 十勝岳 GNSS繰り返し観測による基線長変化（2003年9月～2018年6月）

GNSS<sup>1)</sup> 繰り返し観測では、62-2火口直下浅部の膨張を示すと考えられる変動が観測されていましたが、2017年秋以降、その変動は停滞した可能性があります。GNSS連続観測でも同様の傾向がみられます。

- ・ 62-2火口浅部の膨張を示すと考えられる変化は、2017年秋以降停滞した可能性があります。
