十勝岳の火山活動解説資料

札幌管区气象台
地域火山監視・警報センター

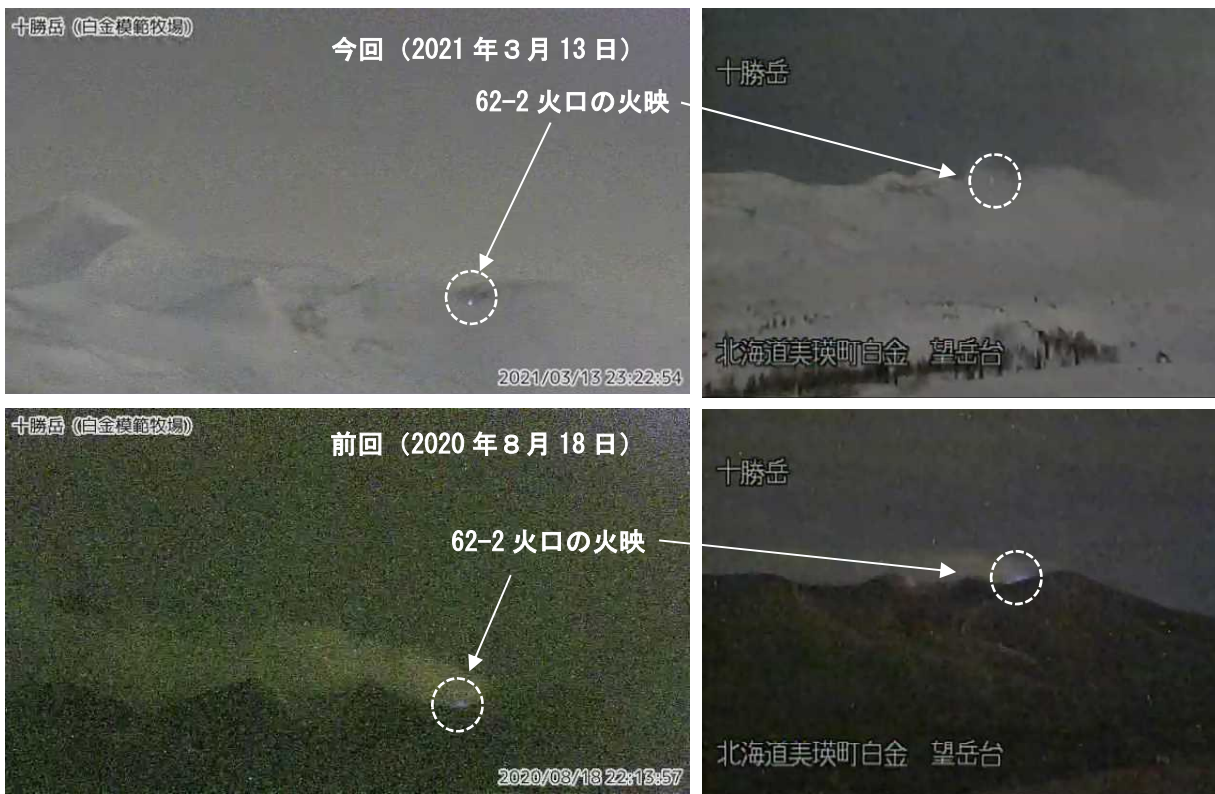
図2 十勝岳 62-2火口で観測された火映

昨日（13日）23時04分頃から本日（14日）明け方にかけて、断続的に62-2火口で高感度の監視カメラにより確認できる程度の微弱な火映を観測しました。この現象が観測されたのは2020年8月18日以来です。

この現象は高温のガス噴出や硫黄の燃焼等によるものと考えられます。

- 上左：2021年3月13日23時22分頃 白金模範牧場（図1-①より撮影）
- 上右：2021年3月13日23時22分頃 望岳台（北海道開発局）（図1-②より撮影）
- 下左：2020年8月18日22時13分頃 白金模範牧場（図1-①より撮影）
- 下右：2020年8月18日22時19分頃 望岳台（北海道開発局）（図1-②より撮影）
