# 十勝岳の火山活動解説資料（令和4年9月）

札幌管区気象台  
地域火山監視・警報センター

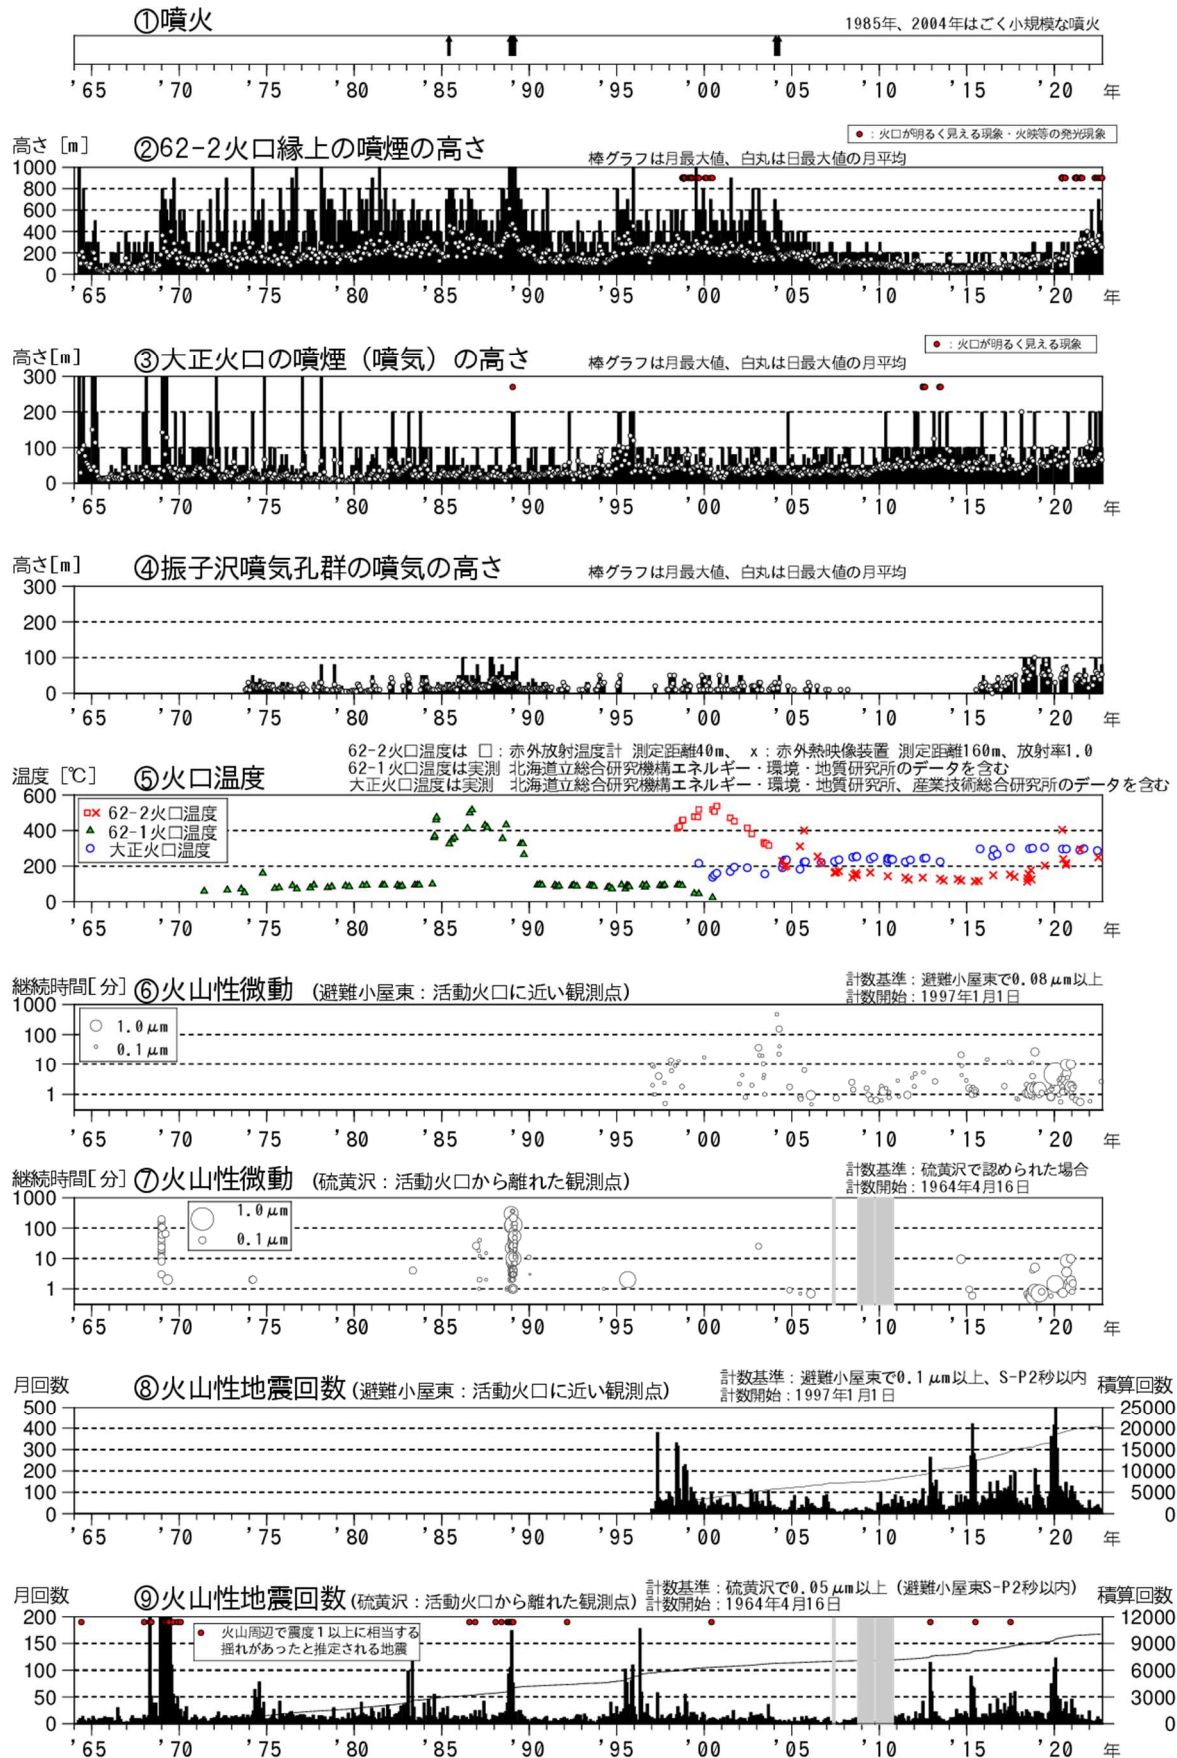
図1 十勝岳 火山活動経過図（1964年1月～2022年9月）

監視カメラによる観測では、62-2火口の噴煙の高さは、火口縁上400m以下で経過しました。大正火口の噴煙の高さは概ね200m以下、振子沢噴気孔群の噴気の高さは火口縁上概ね200m以下で経過しました。62-2火口の噴煙の高さは2021年頃から増大しています。大正火口の噴煙の高さは2010年頃から、振子沢噴気孔群の噴気の高さは2018年頃からやや高い状態が続いています。

火山性地震はやや少ない状態で経過し、主に62-2火口付近のごく浅い所、旧噴火口付近の深さ0km及びグラウンド火口付近の深さ0km付近で発生しました。

中長期的には、62-2火口付近のごく浅い所で発生する地震は、2010年頃から増減を繰り返しながら、やや多い状態が続いています。

⑦⑨の灰色部分は機器障害による欠測期間を示します。

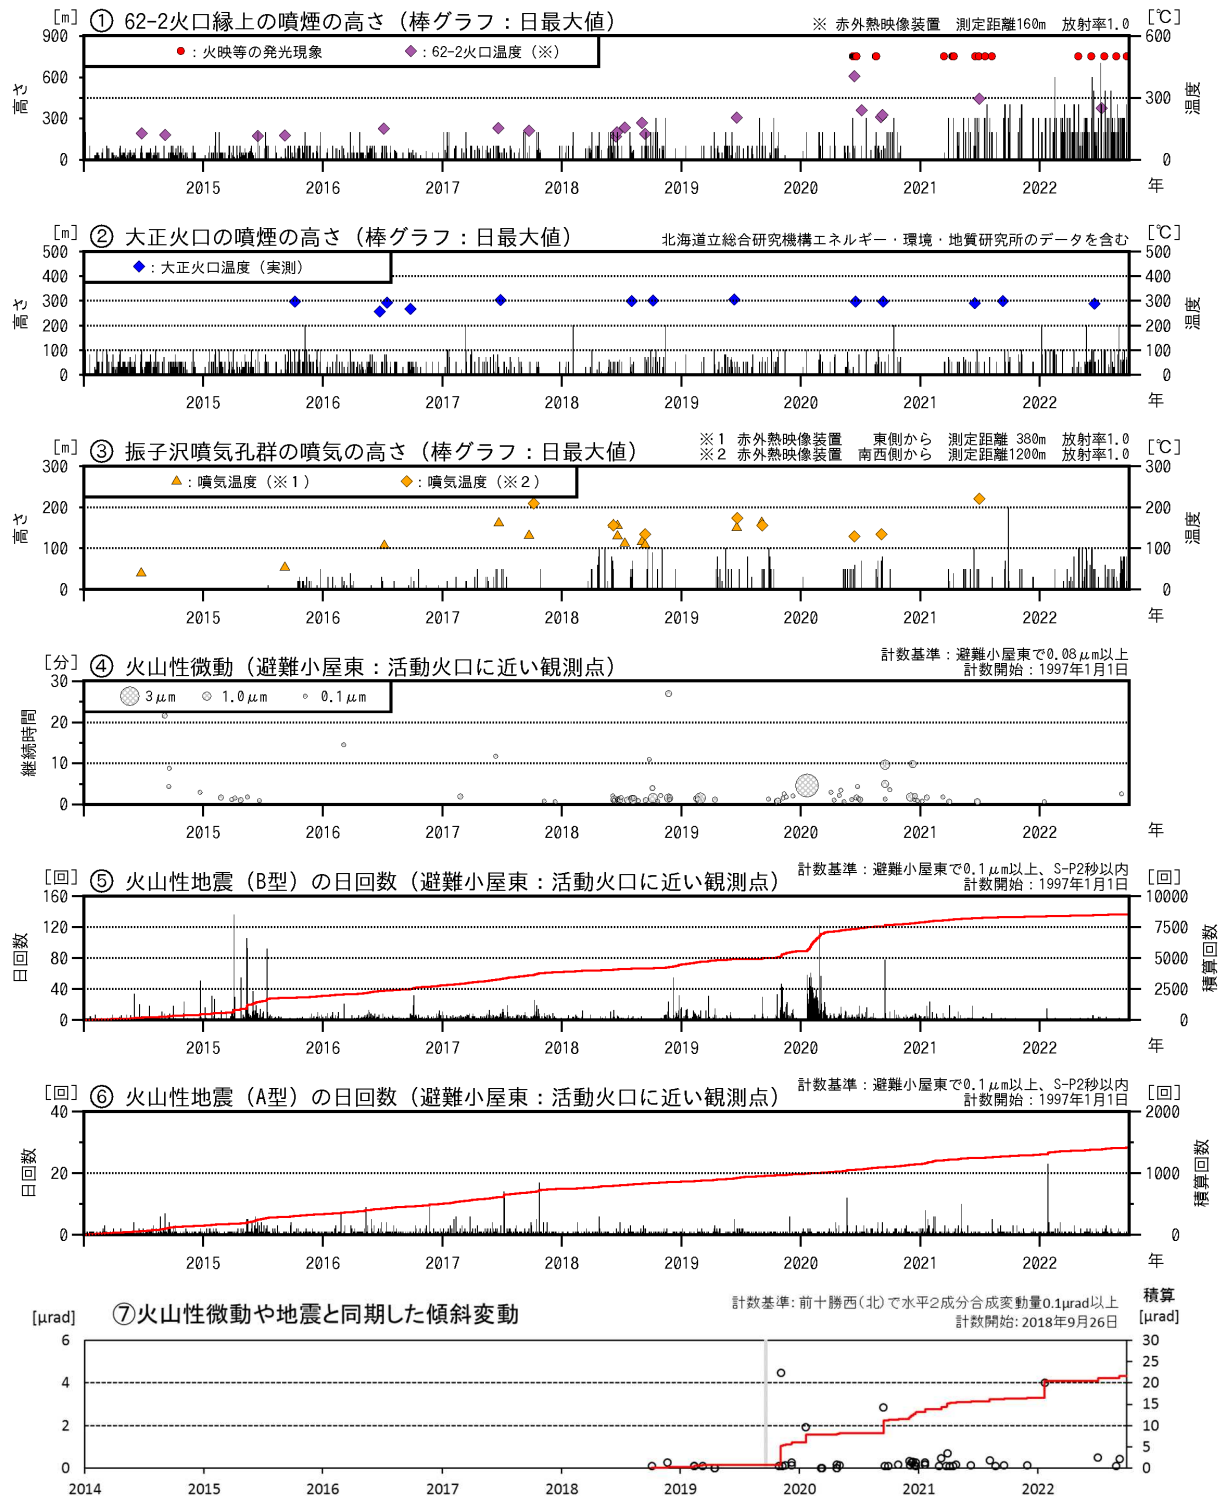
図2 十勝岳 火山活動経過図（2014年1月～2022年9月）

62-2火口近傍に北海道大学が設置した傾斜計（前十勝西観測点）では、7日19時17分頃に微動の発生と同期して火口方向が上下するわずかな傾斜変動が観測されました。2018年以降、62-2火口付近の地震増加や火山性微動発生と同期した同様な傾斜変動が時折観測されています。

⑤は主に 62-2 火口付近のごく浅い所で発生したと推測されるB型地震の回数を示します。  
 ⑦の灰色部分は機器障害による欠測期間を示します。

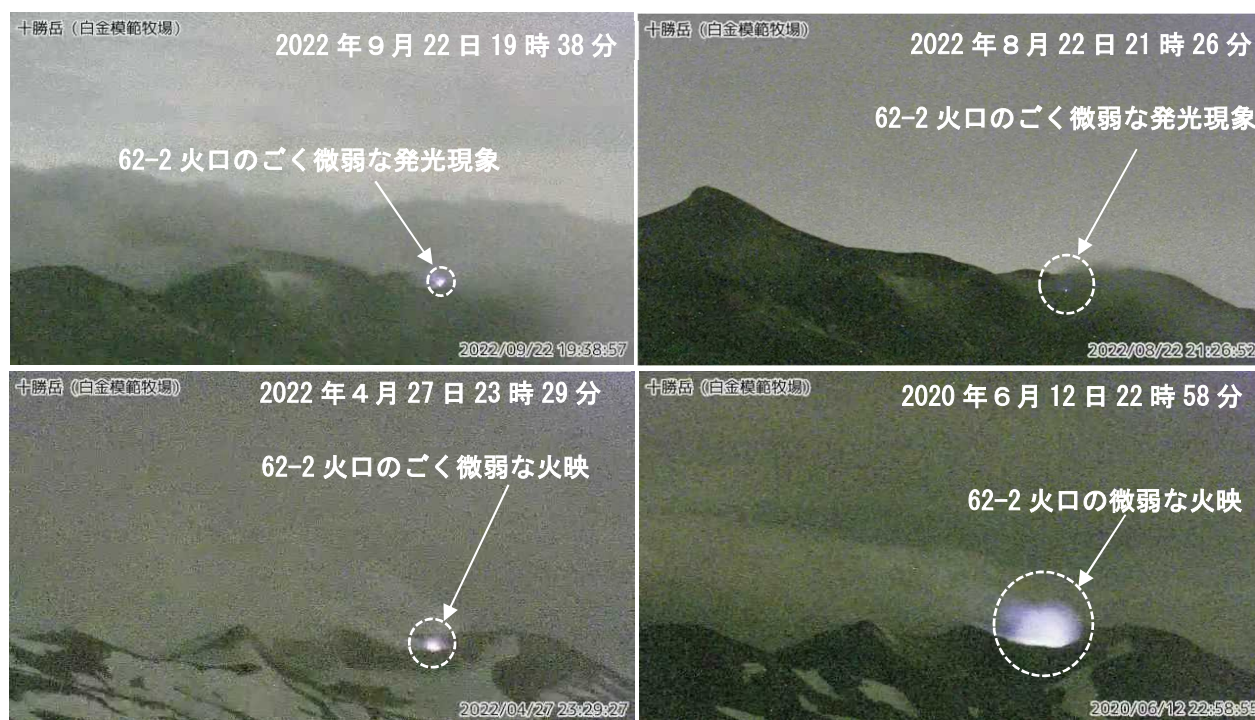
図4 十勝岳 62-2 火口で観測されたごく微弱な発光現象（白金模範牧場監視カメラによる）

22日18時44分頃から23時03分頃にかけて及び23日03時17分頃から04時19分頃にかけて高感度の監視カメラにより62-2火口でごく微弱な発光現象を観測しました。この現象は、62-2火口内での高温のガス噴出や硫黄の燃焼等によるものと考えられ、2020年6月以降時折観測されています。

- ・22 日から 23 日にかけて観測された発光現象は、火口内壁のごく一部の狭い範囲で確認されました。2020 年 6 月に観測された微弱な火映と比べて強度はさらに弱く、発光した時間も短いものでした。

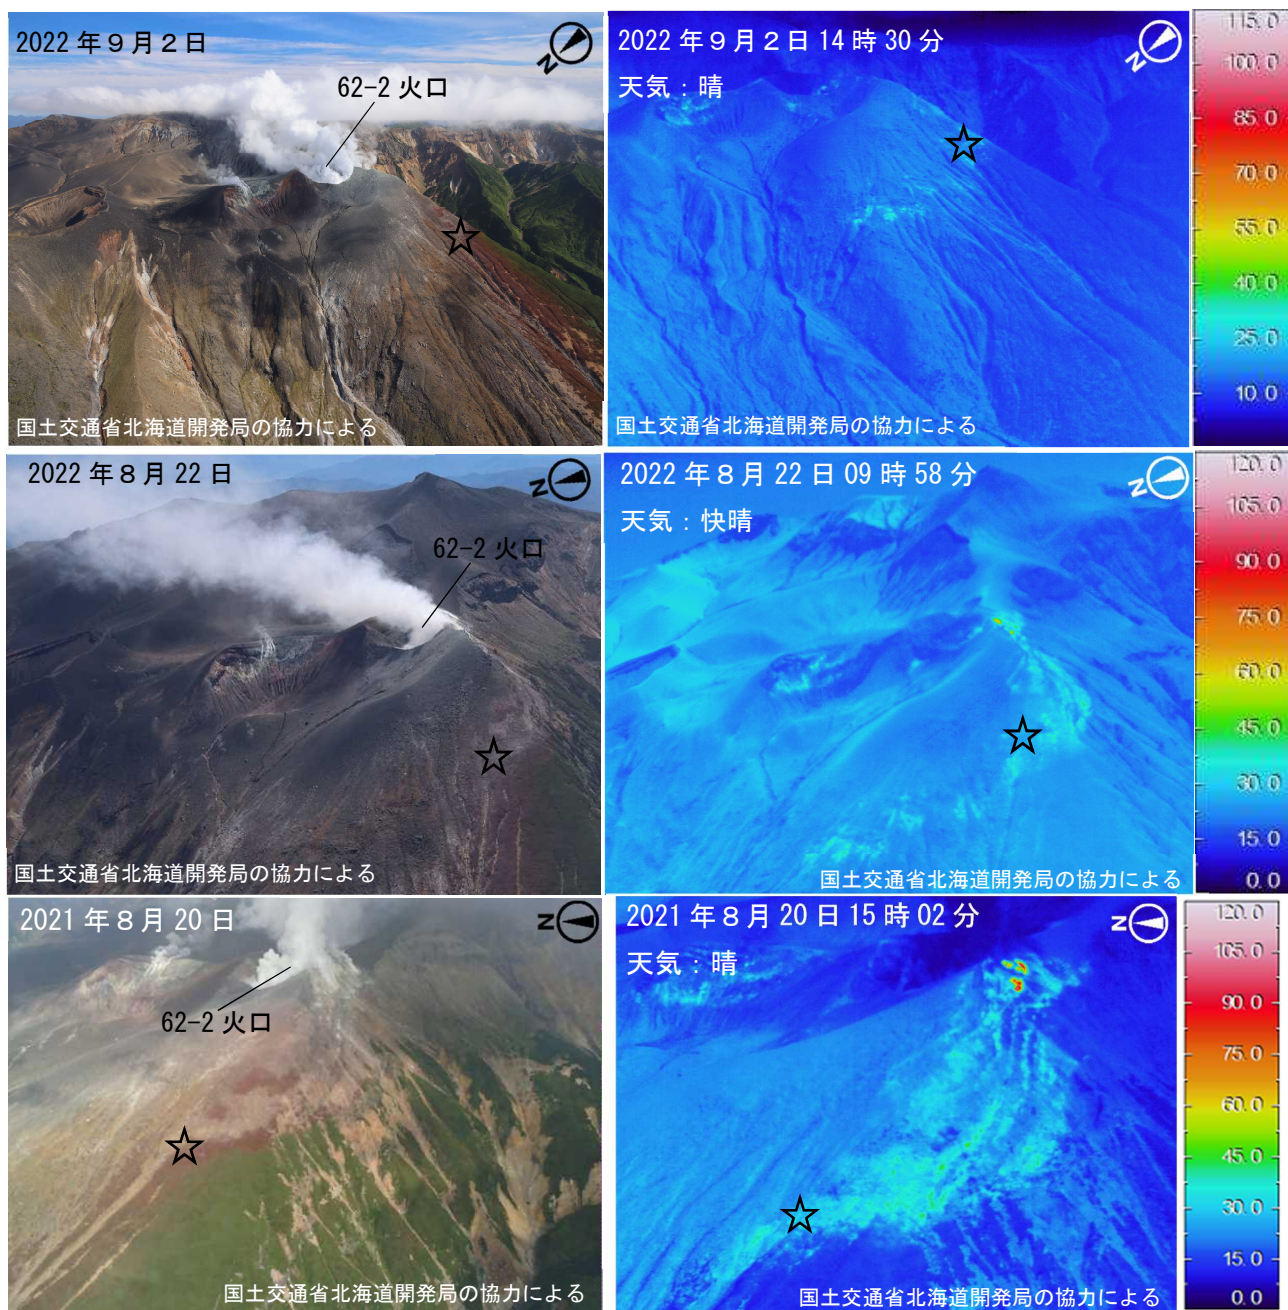
図6 十勝岳 赤外熱映像装置による前十勝北西側の地表面温度分布

2日に国土交通省北海道開発局の協力により上空からの観測を実施しました。前回の観測（2022年8月）と比べて、62-2火口や大正火口の噴煙の状況に特段の変化は認められませんでした。振子沢噴気孔群では、前回に引き続き活発な噴気活動及び明瞭な地熱域を確認しました。また、昨年の現地調査（2021年9月、十勝岳火山活動解説資料9月分に掲載）で確認された前十勝の西側から北へ向かって帯状に伸びる地熱域の状況に特段の変化は認められませんでした。

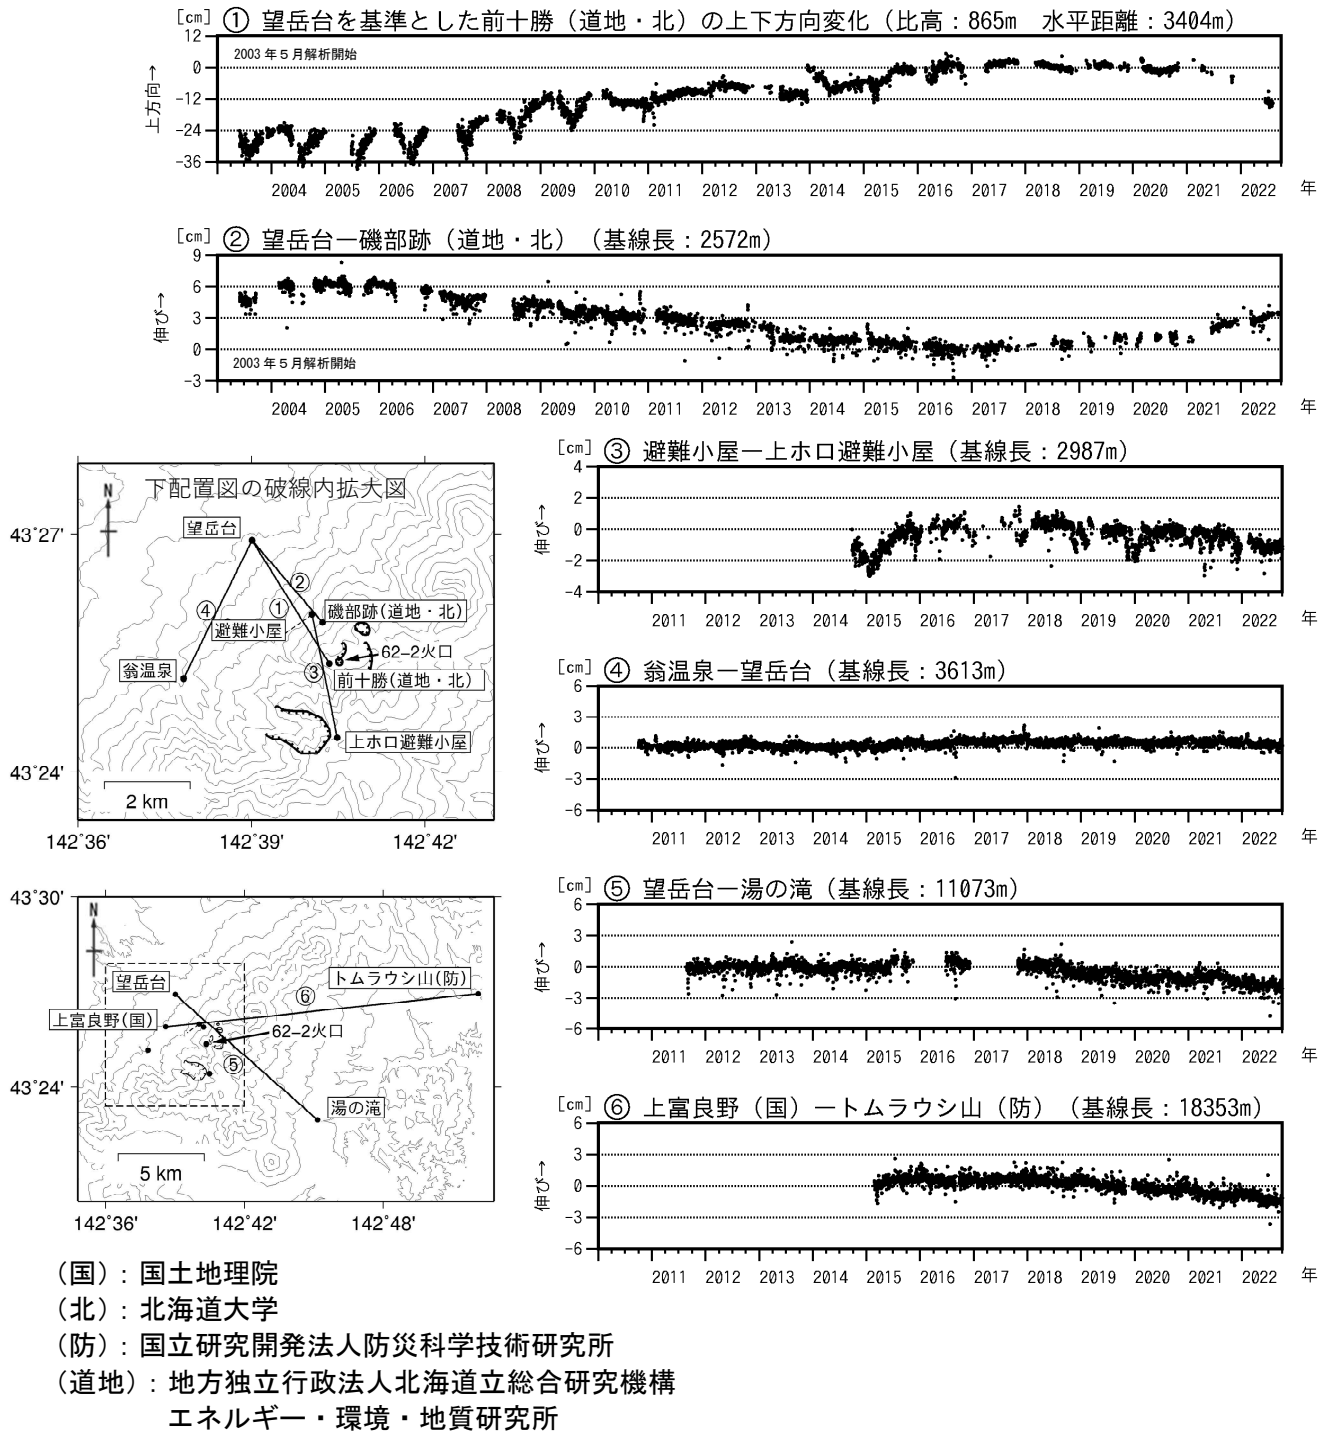
図8 十勝岳 GNSS連続観測による上下方向変化及び基線長変化（2003年5月～2022年9月）及び観測点配置図

GNSS観測では、2006年以降観測されていた山体浅部の膨張を示す地殻変動は2017年秋頃から停滞していましたが、2021年頃からは一部の観測点で収縮傾向を示す変化が観測されています。なお、山体深部の動きを示すと考えられる地殻変動は観測されていません。
