# 十勝岳の火山活動解説資料（令和5年6月）

札幌管区气象台  
地域火山監視・警報センター

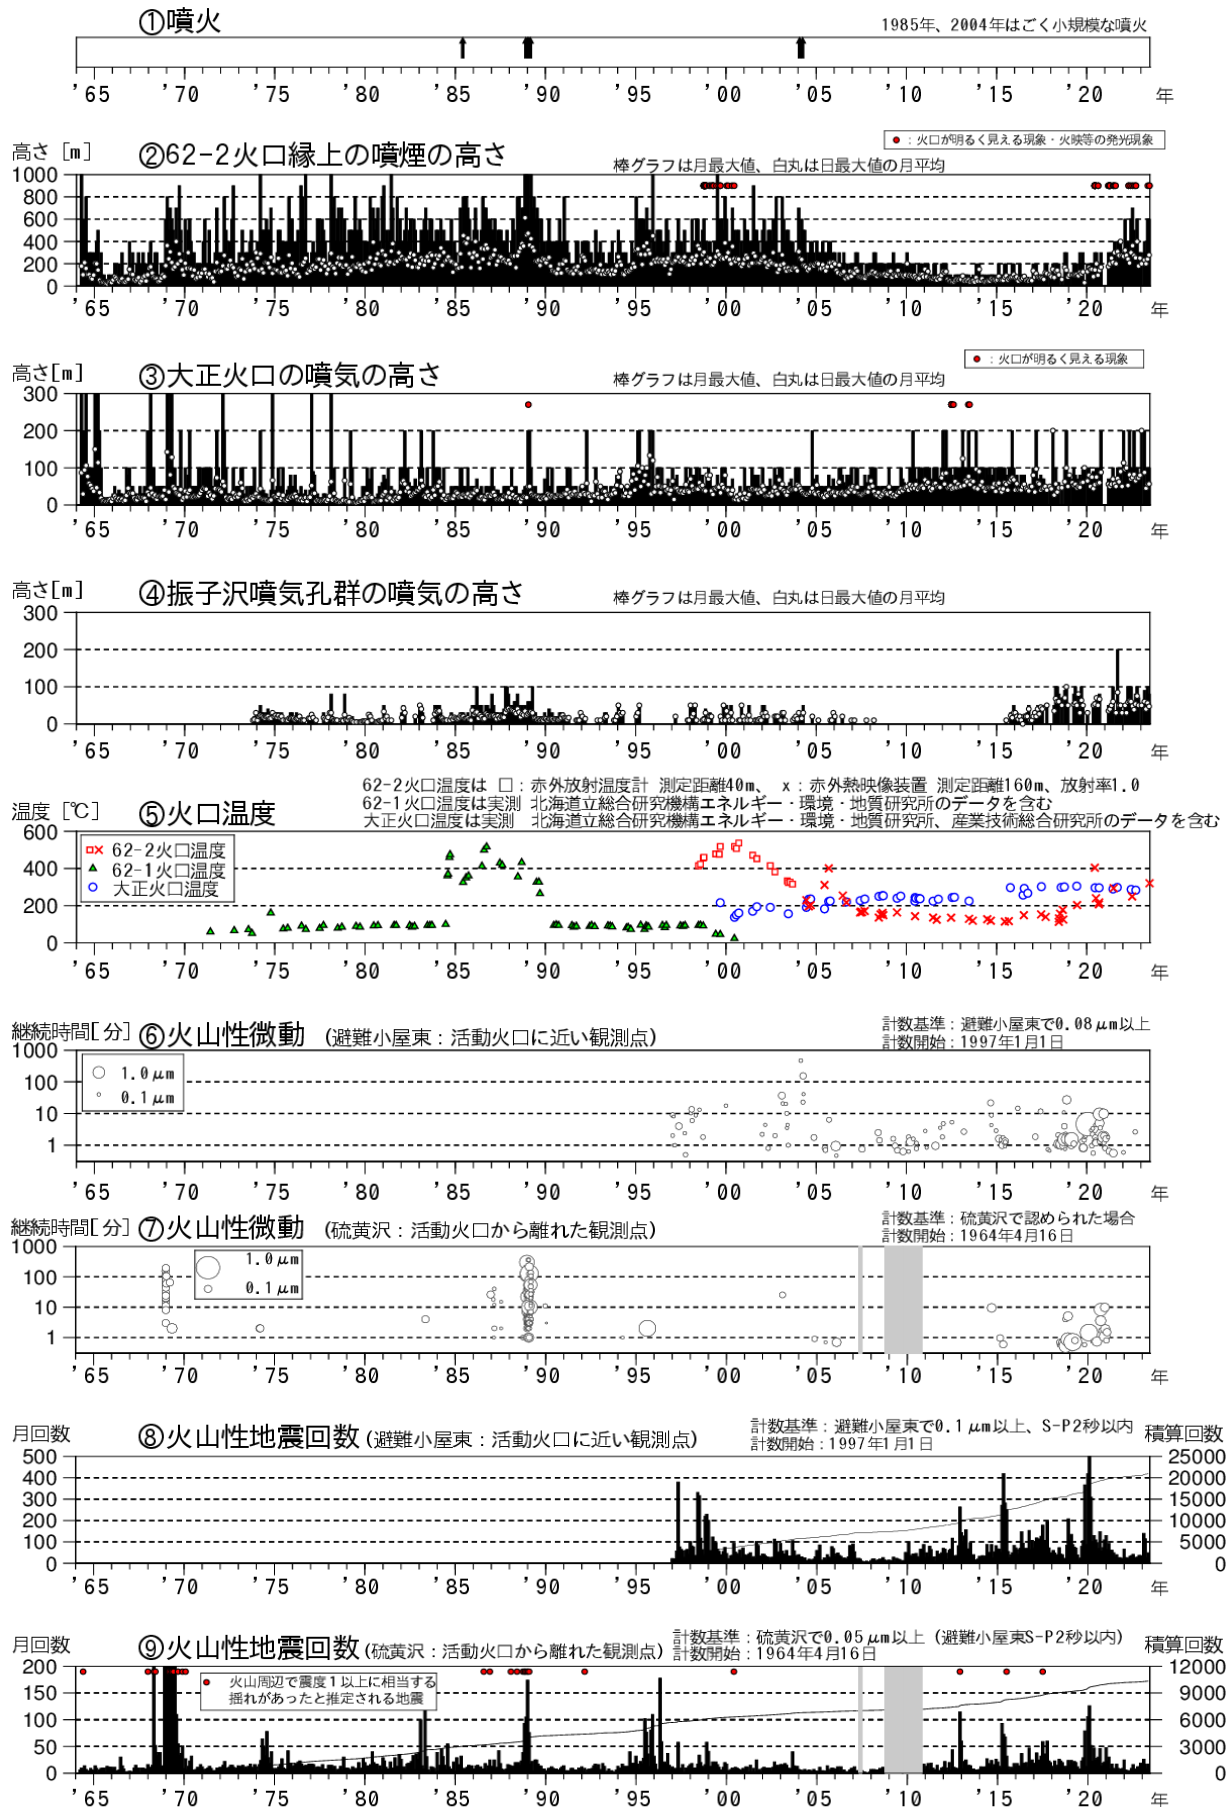
図1 十勝岳 火山活動経過図（1964年1月～2023年6月）

⑦⑨の灰色部分は機器障害による欠測期間を示します。

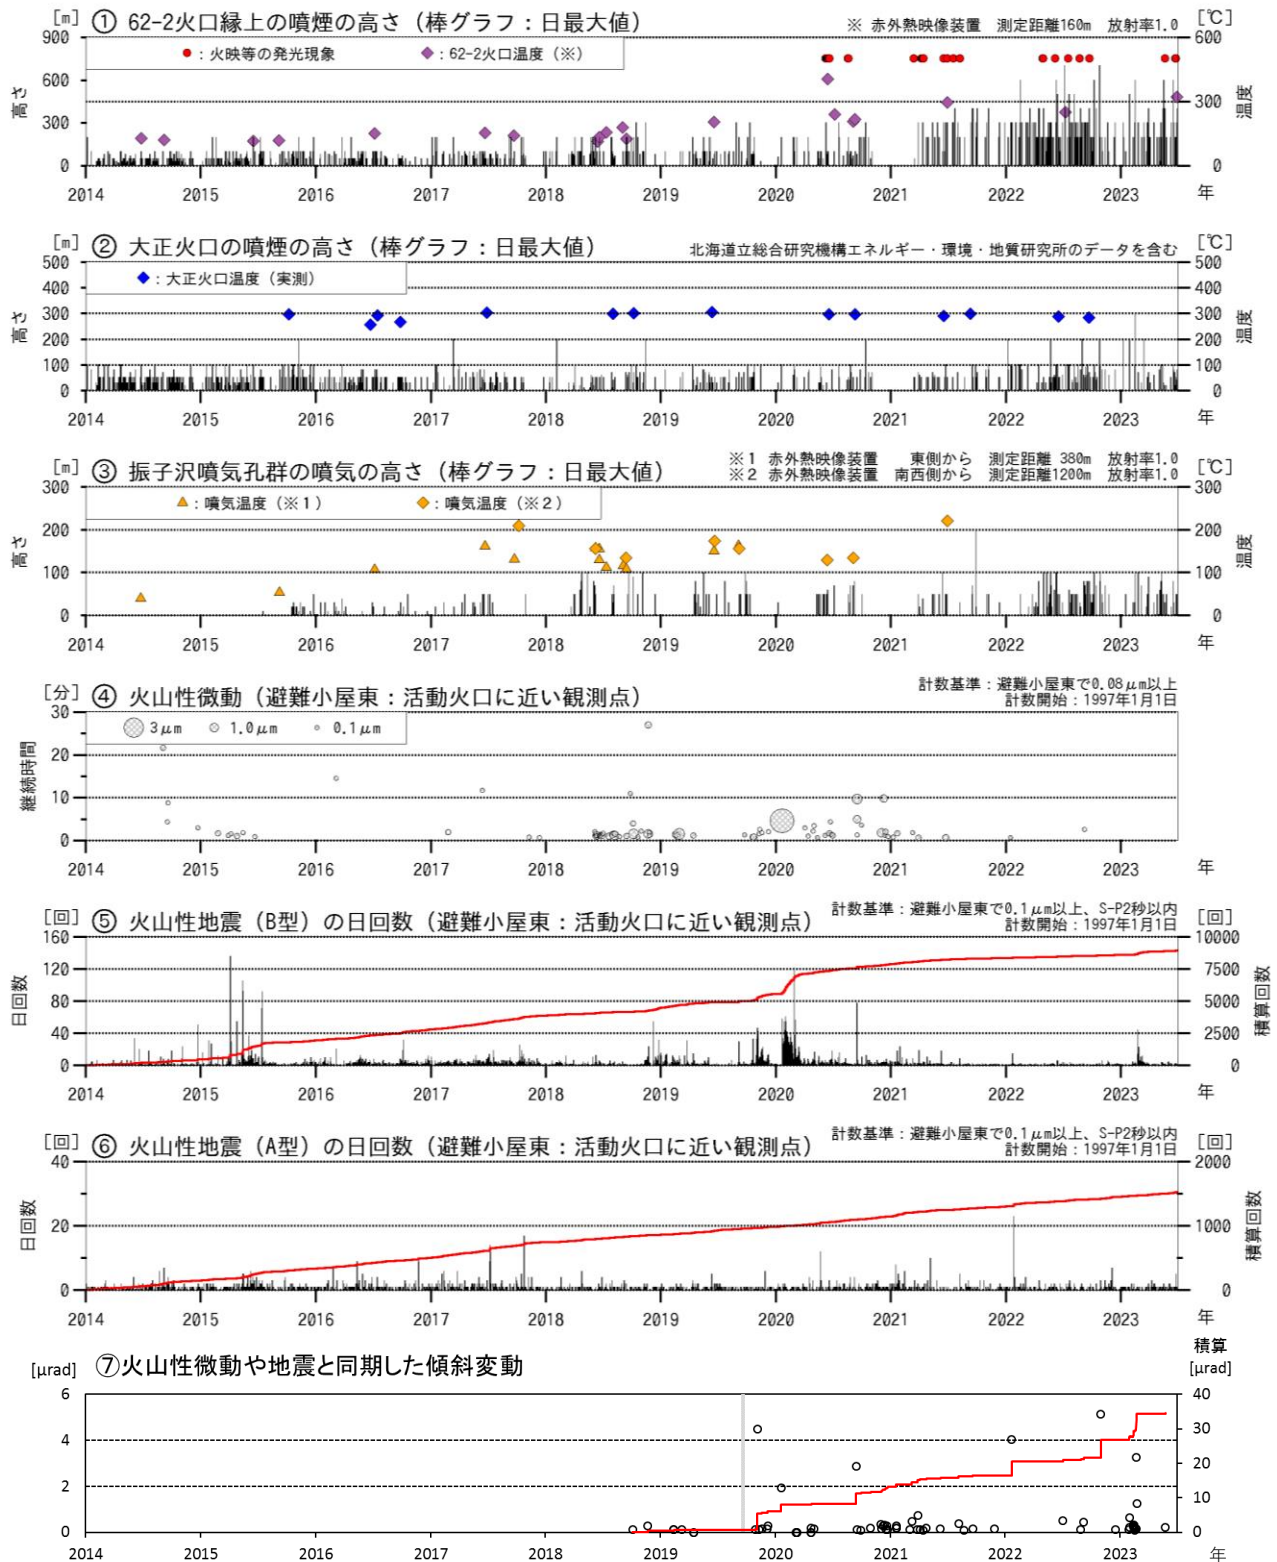
図2 十勝岳 火山活動経過図（2014年1月～2023年6月）

⑤は主に62-2火口付近のごく浅い所で発生したと推測されるB型地震の回数を示します。

⑦の灰色部分は機器障害による欠測期間を示します。

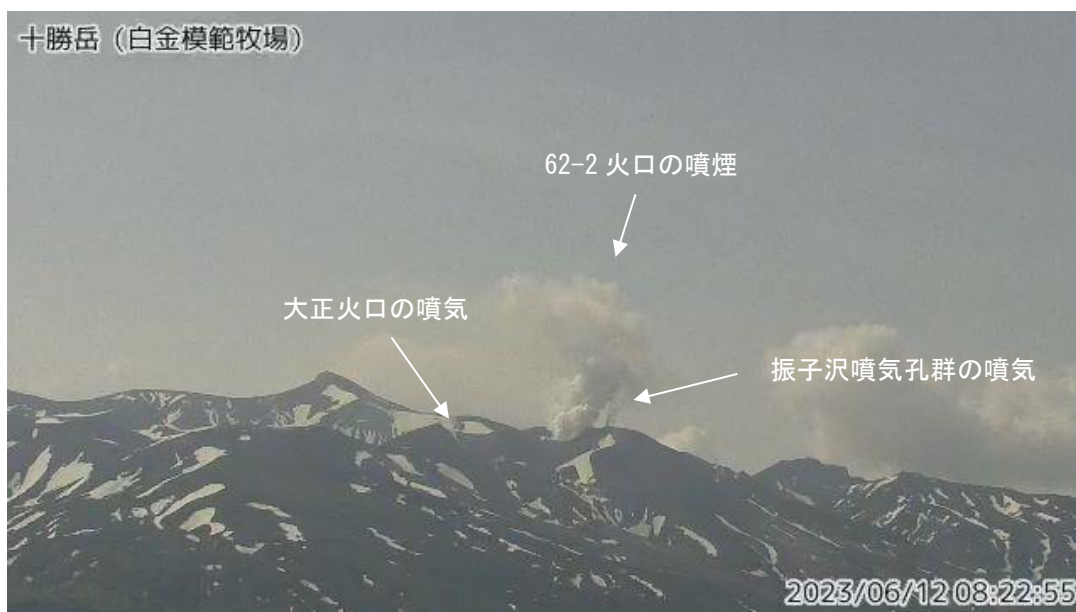
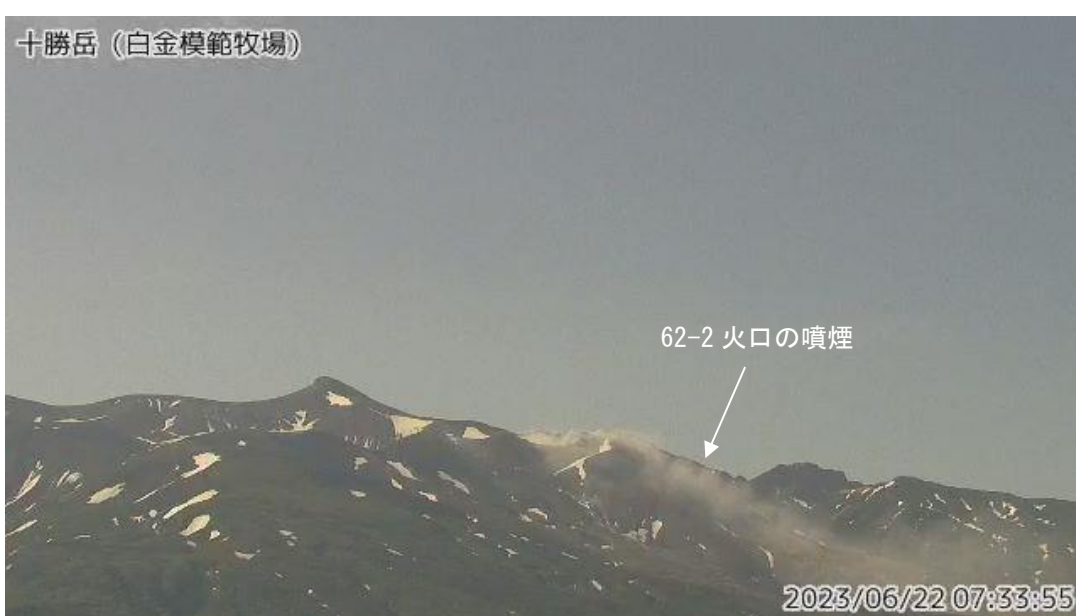
図3 十勝岳 北西側から見た火口周辺の状況（白金模範牧場監視カメラによる）及び火口周辺図  
 (a) 2023年6月12日：各火口の状況  
 (b) 2023年6月22日：北西側斜面を流下する62-2火口の噴煙

監視カメラによる観測では、62-2火口の噴煙は2021年頃から高い状態が続いており、今期間の噴煙の高さは火口縁上700m以下で経過しました。なお、風向きによって噴煙が北西側斜面を流下する日がありました。

大正火口及び振子沢噴気孔群の噴気の高さは100m以下で経過しました。振子沢噴気孔群の噴気は2018年頃からやや高い状態が続いています。また、前十勝の北西側斜面で、時々弱い噴気を確認しました。

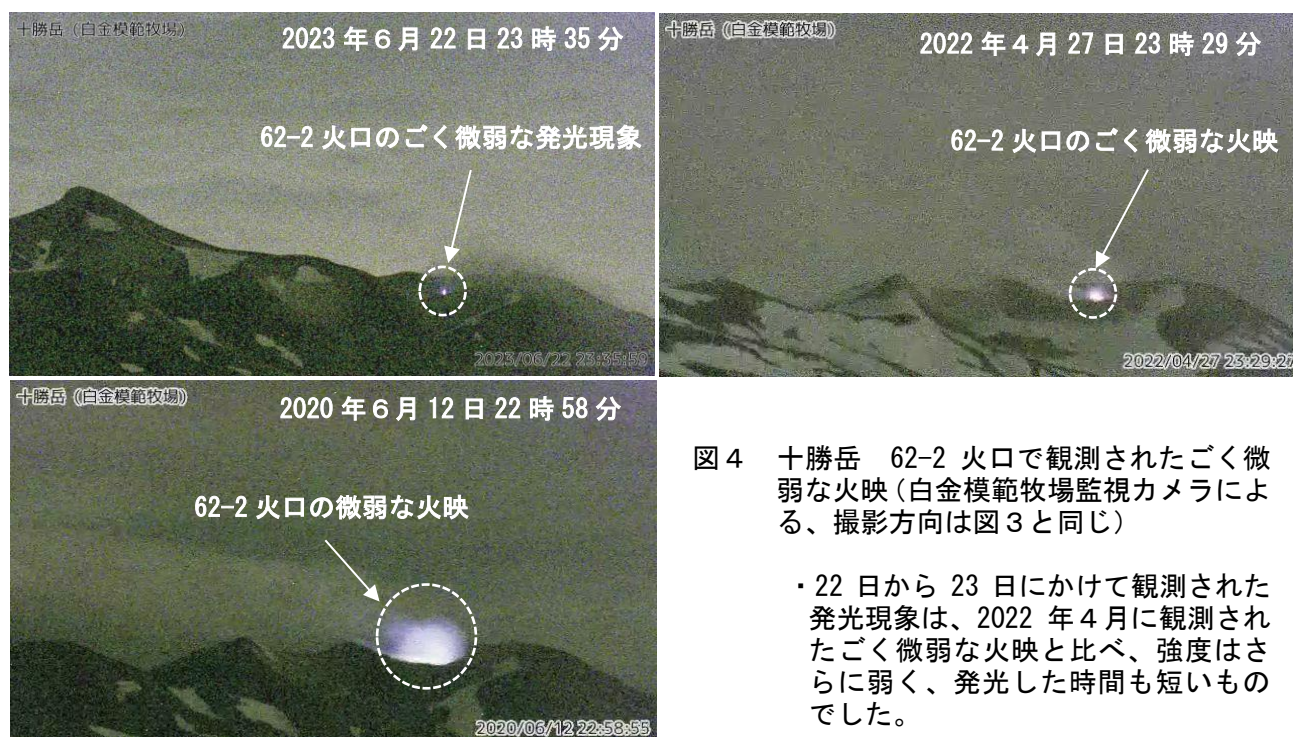
図4 十勝岳 62-2 火口で観測されたとく微弱な火映（白金模範牧場監視カメラによる、撮影方向は図3と同じ）

22日20時30分頃から23日01時40分頃にかけて高感度の監視カメラにより62-2火口でごく微弱な発光現象を観測しました。この現象は、62-2火口内での高温のガス噴出や硫黄の燃焼等によるものと考えられ、2020年6月以降時折観測されています。

・22日から23日にかけて観測された発光現象は、2022年4月に観測されたとく微弱な火映と比べ、強度はさらに弱く、発光した時間も短いものでした。

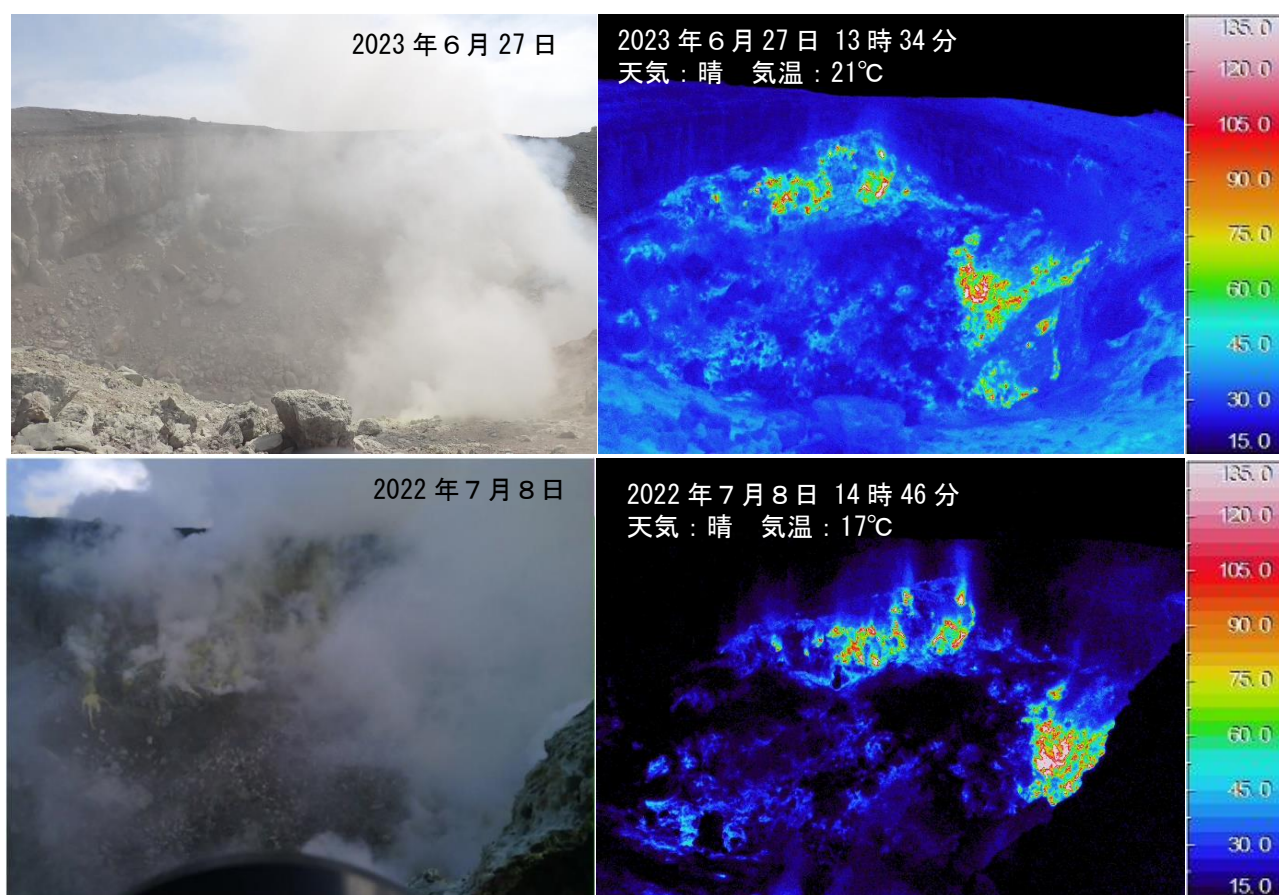
図6 十勝岳 62-2火口内南側の状況及び赤外熱映像装置による地表面温度分布  
北西側（図5の①）から撮影

26～28日に実施した現地調査では、62-2火口内には多数の噴気孔から高温の火山ガスが勢いよく噴出しており、一部の噴気孔には昇華硫黄が付着するなど、活発な熱活動が続いていることを確認しました。大正火口の地表面温度分布に特段の変化はありませんでした。

- ・火口内壁の南側では引き続き、300℃以上の高温領域を確認しました。

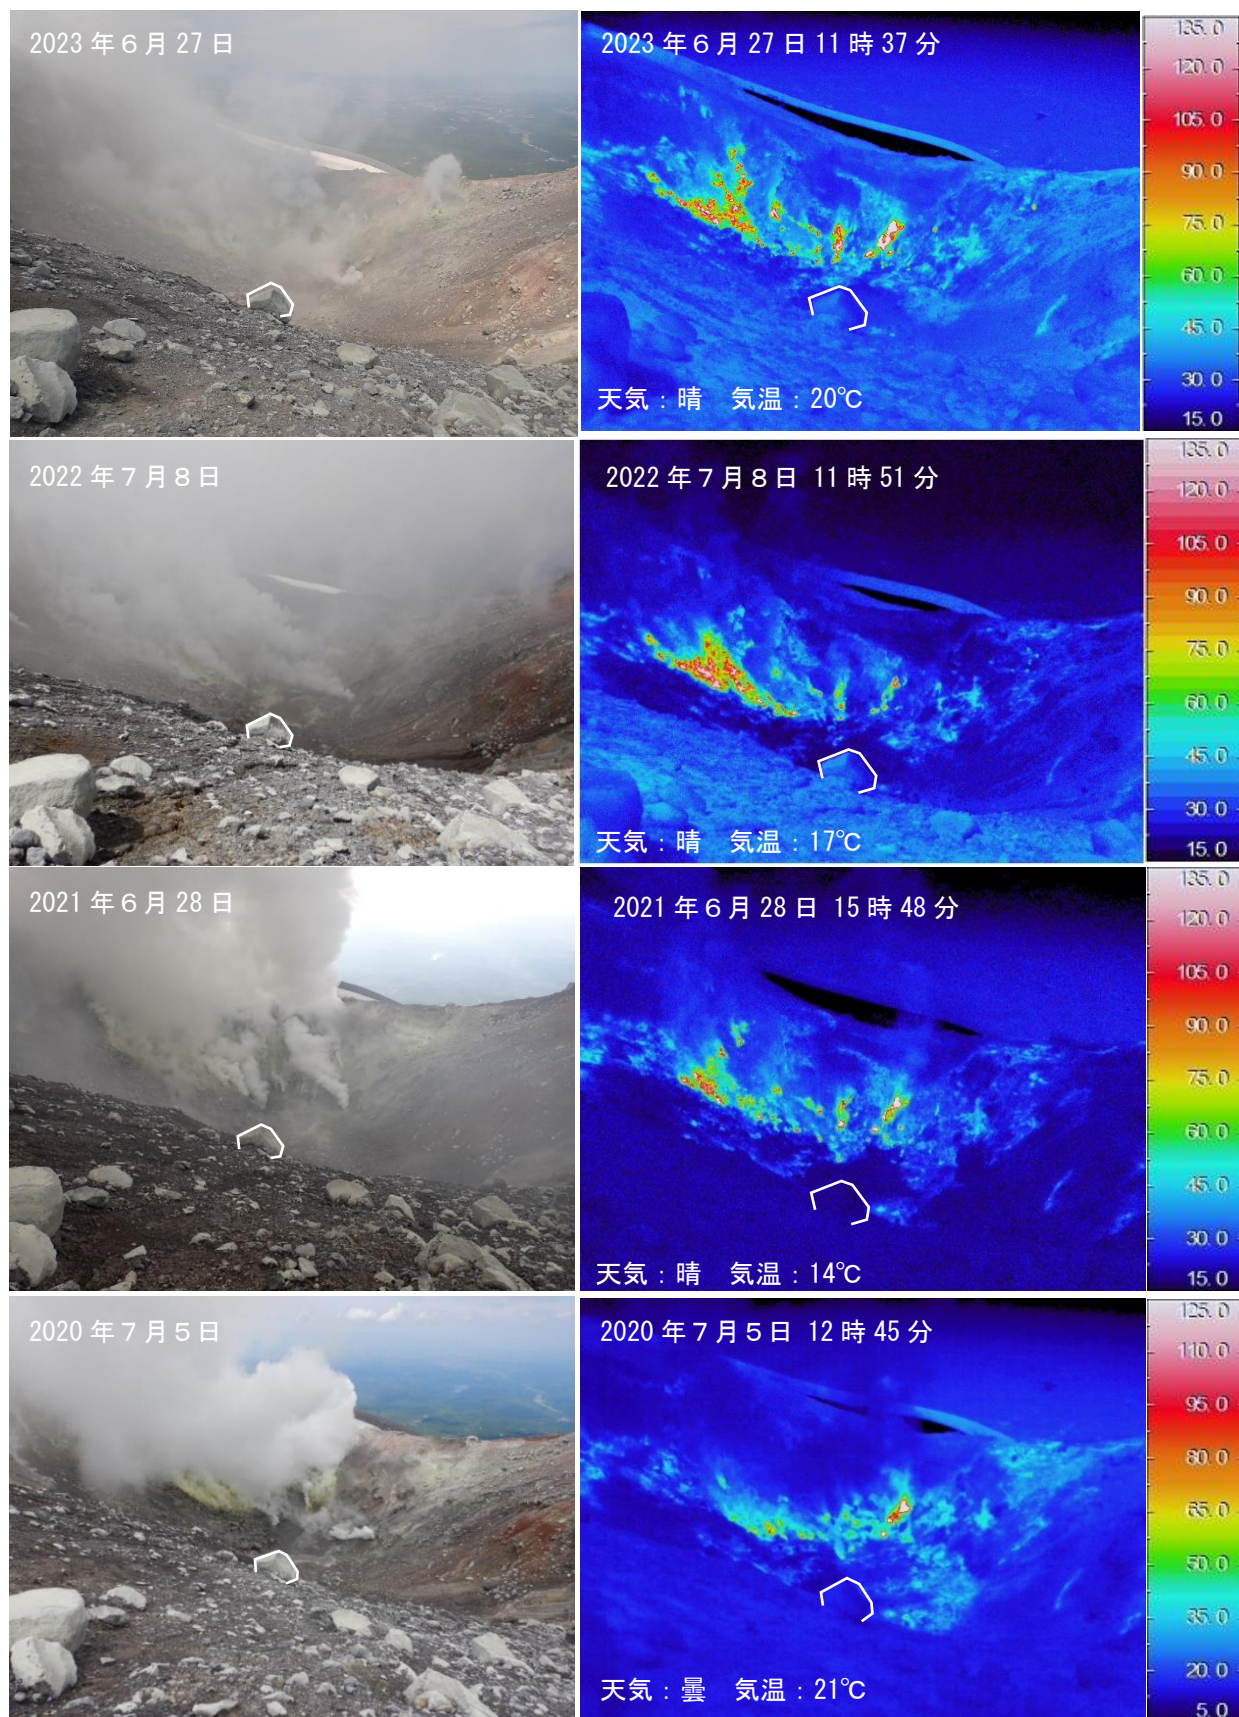
図7 十勝岳 62-2火口内の状況及び赤外熱映像装置による地表面温度分布  
 南東側（図5の②）から撮影 図中の白色実線は同一の転石の輪郭をトレースしたもの  
 ・火口内壁の北西側には引き続き高温領域が分布しており、活発な噴気孔周辺には昇華硫黄の付着を確認しました。

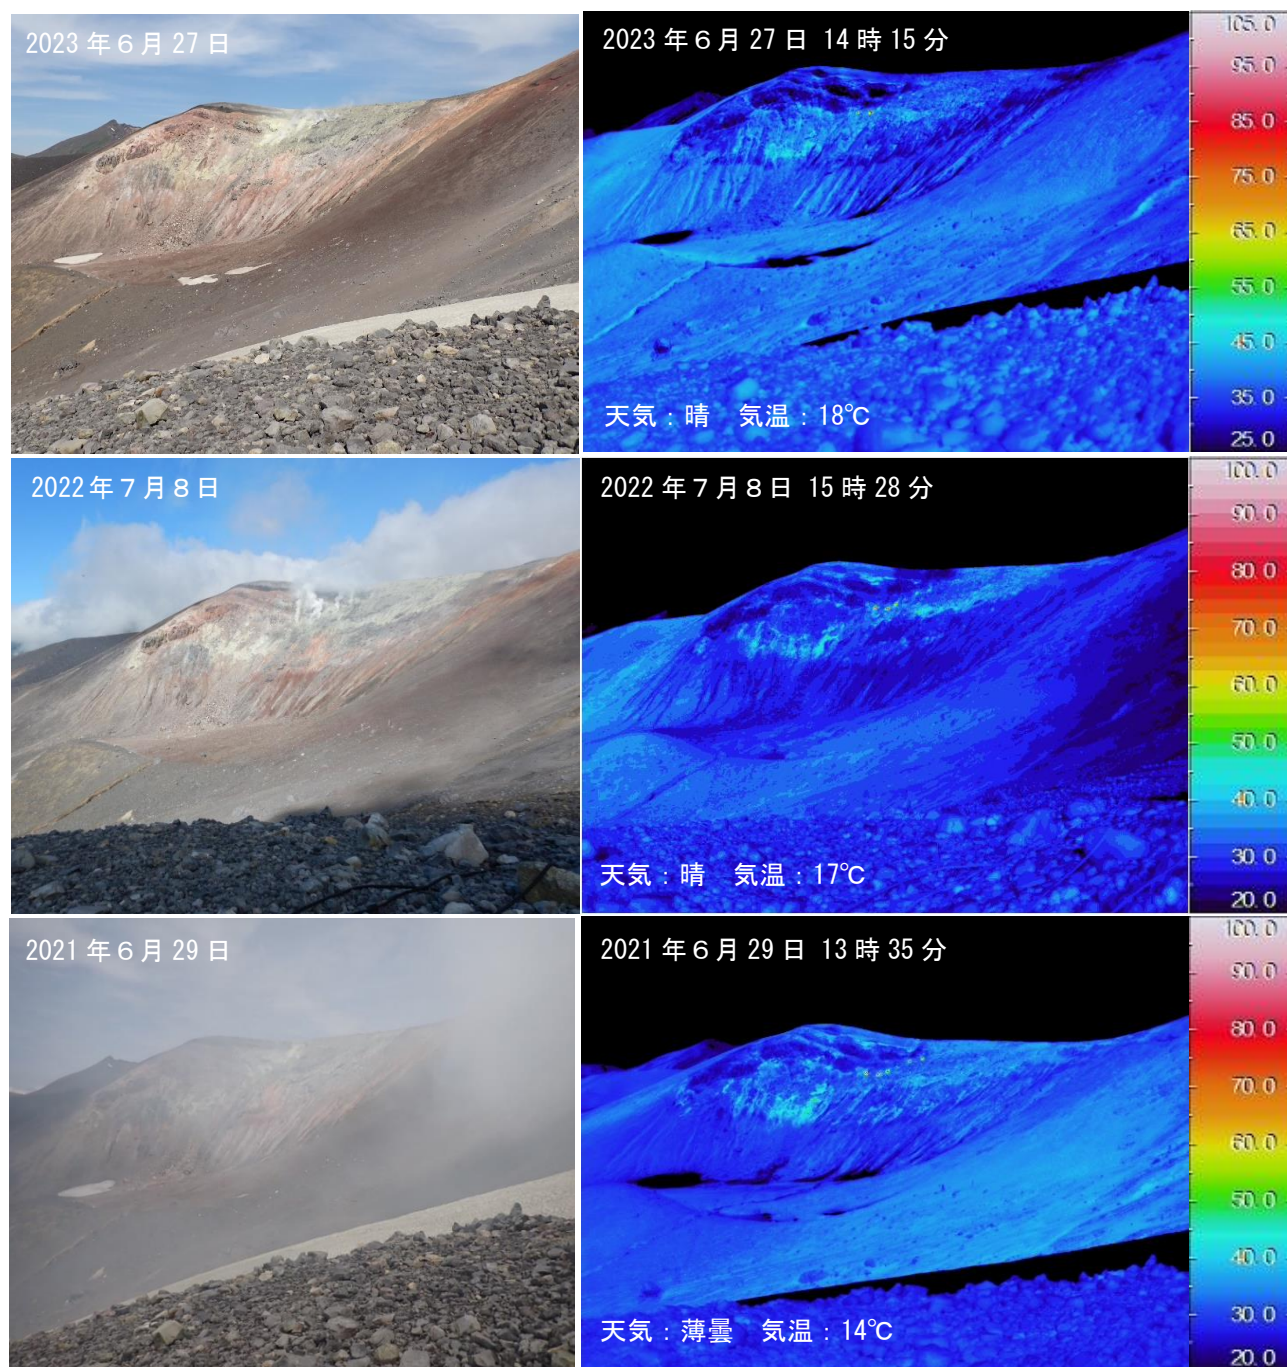
図8 十勝岳 赤外熱映像装置による大正火口東壁の地表面温度分布  
南西側（図5の③）から撮影

・これまでの観測結果と比べ、噴気の状態や地熱域の状況に特段の変化は認められませんでした。

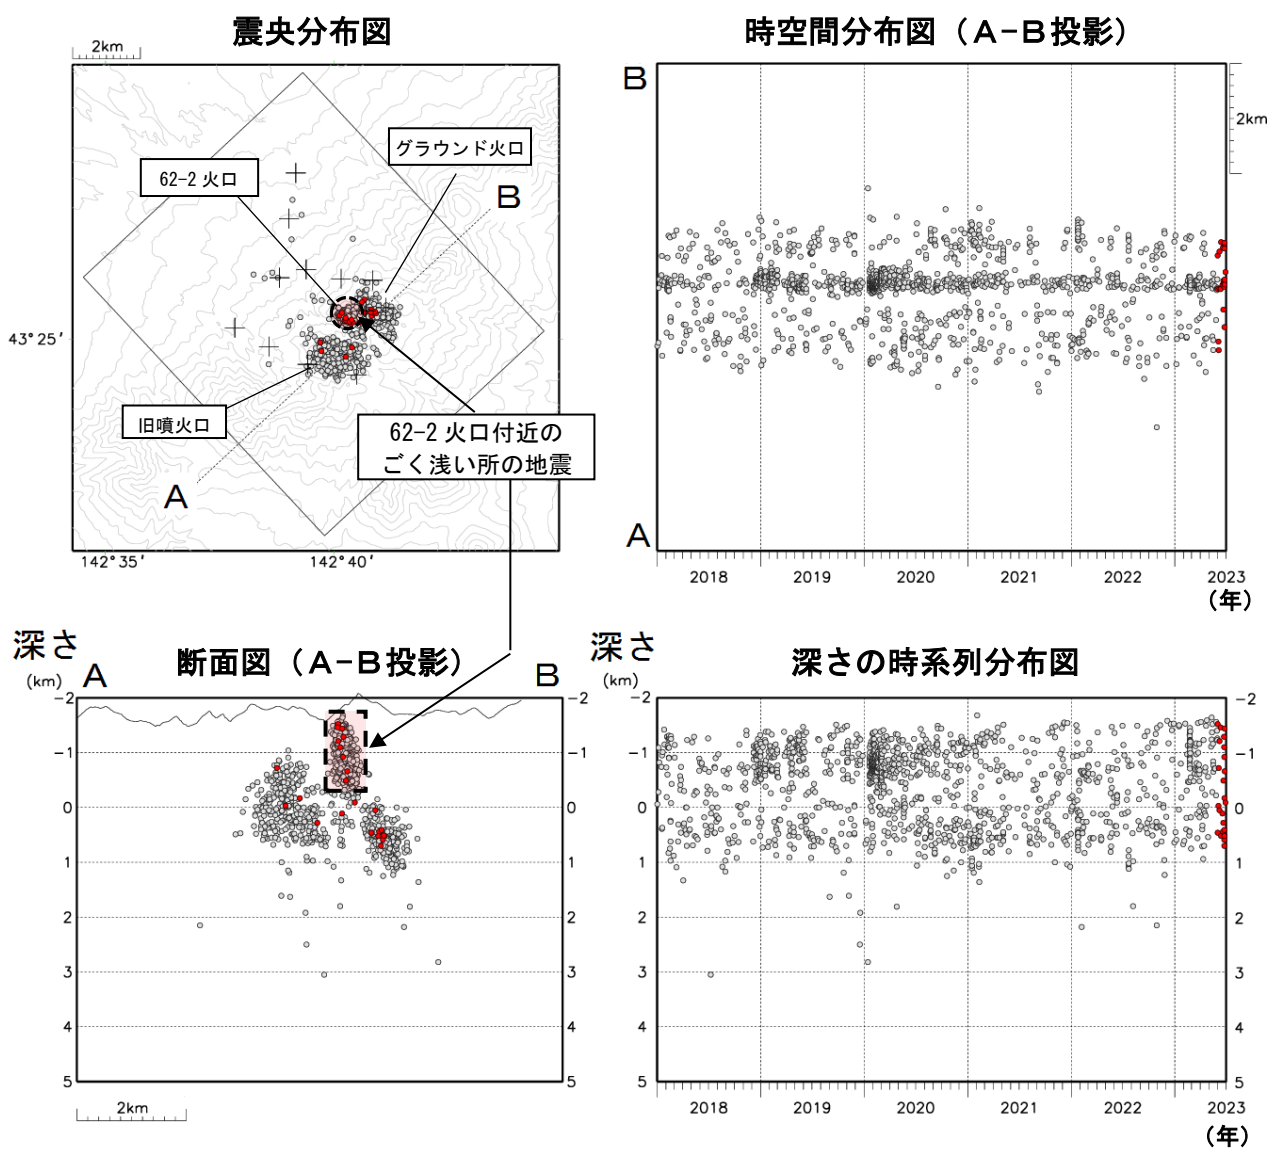
図9 十勝岳 火山性地震の震源分布（2018年1月～2023年6月）

火山性地震はやや少ない状態で経過しました。震源は主に62-2火口付近のごく浅い所、旧噴火口付近のごく浅い所～深さ0km、グラウンド火口付近の深さ0～1km付近で発生しました。

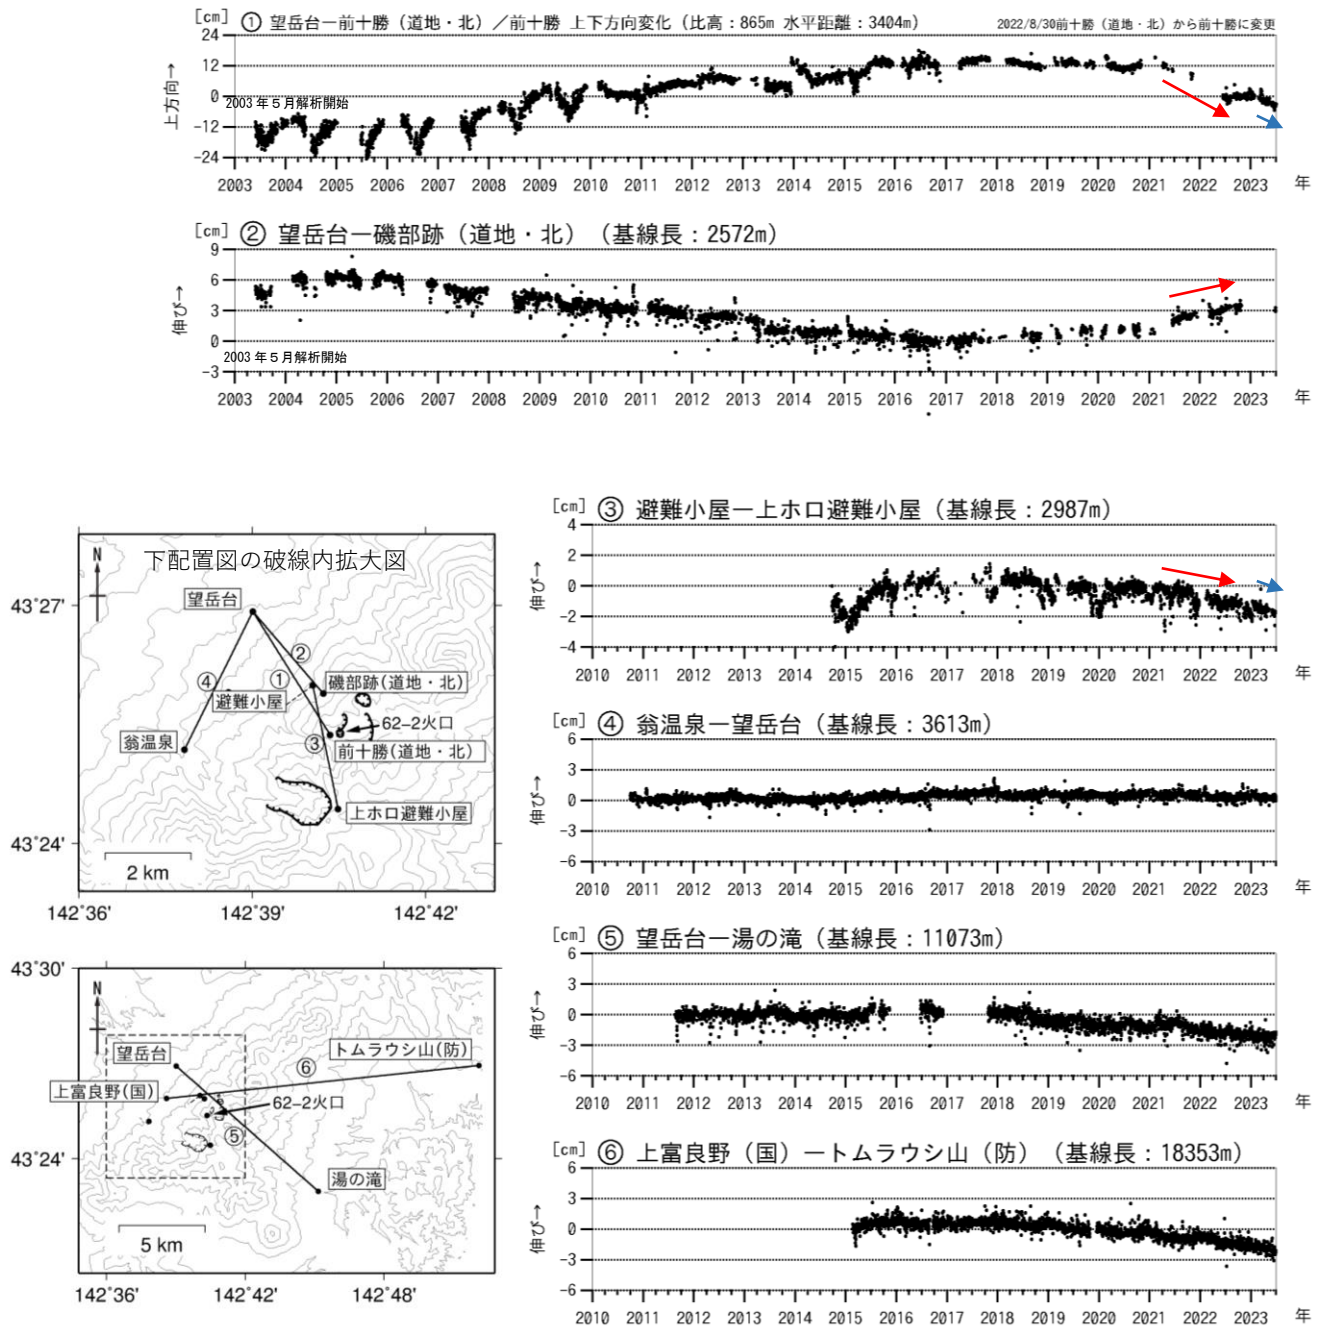
図10 十勝岳 GNSS連続観測による上下方向変化及び基線長変化（2003年5月～2023年6月）及び観測点配置図

GNSS観測では、2021年頃から山体浅部の収縮傾向を示すと考えられる変動が観測されています。なお、山体深部の動きを示すと考えられる特段の地殻変動は観測されていません。

- ・基線①～③では2021年頃から山体浅部の収縮を示すと考えられる基線長の短縮及び観測点の沈降傾向（赤矢印）が観測されています。基線①③では、2022年秋から2023年初めにかけて停滞及び鈍化していましたが、3月以降は再び短縮及び沈降（青矢印）がみられています。
