秋田駒ヶ岳の火山活動解説資料（令和元年10月）

仙台管区気象台
地域火山監視・警報センター

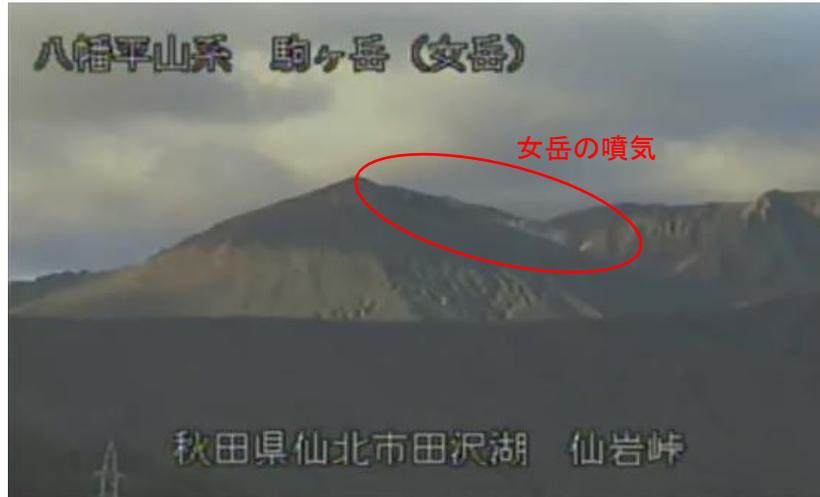
図1 秋田駒ヶ岳 女岳周辺の噴気の状態（10月15日）
 ・東北地方整備局が設置している仙岩峠監視カメラ（女岳山頂の南約5km）の映像です。
 ・女岳からの噴気の高さは30m以下で、噴気活動は低調に経過しました。

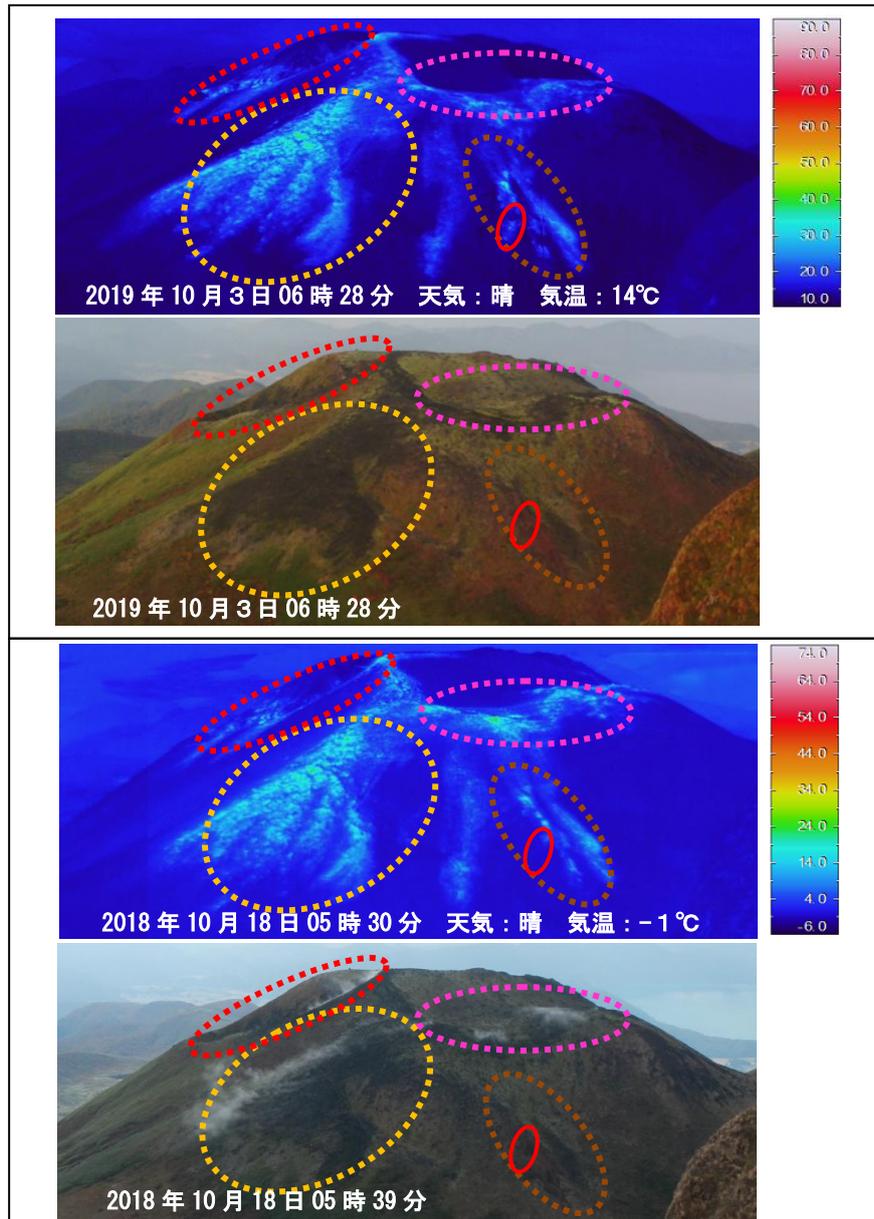
図3 秋田駒ヶ岳 北東方向から撮影した女岳の状況と地表面温度分布

- ・ 女岳の北斜面の一部（赤丸）で、地熱域がわずかに拡大した可能性があるものの、山頂北部（桃破線）、北斜面（茶破線）、北東斜面（橙破線）、南東火口（赤破線）のいずれにおいても、これまでと比較して大きな変化は認められず、引き続き地熱、噴気活動が継続していることを確認しました。
- ・ 図中の破線の色は図2に対応します。

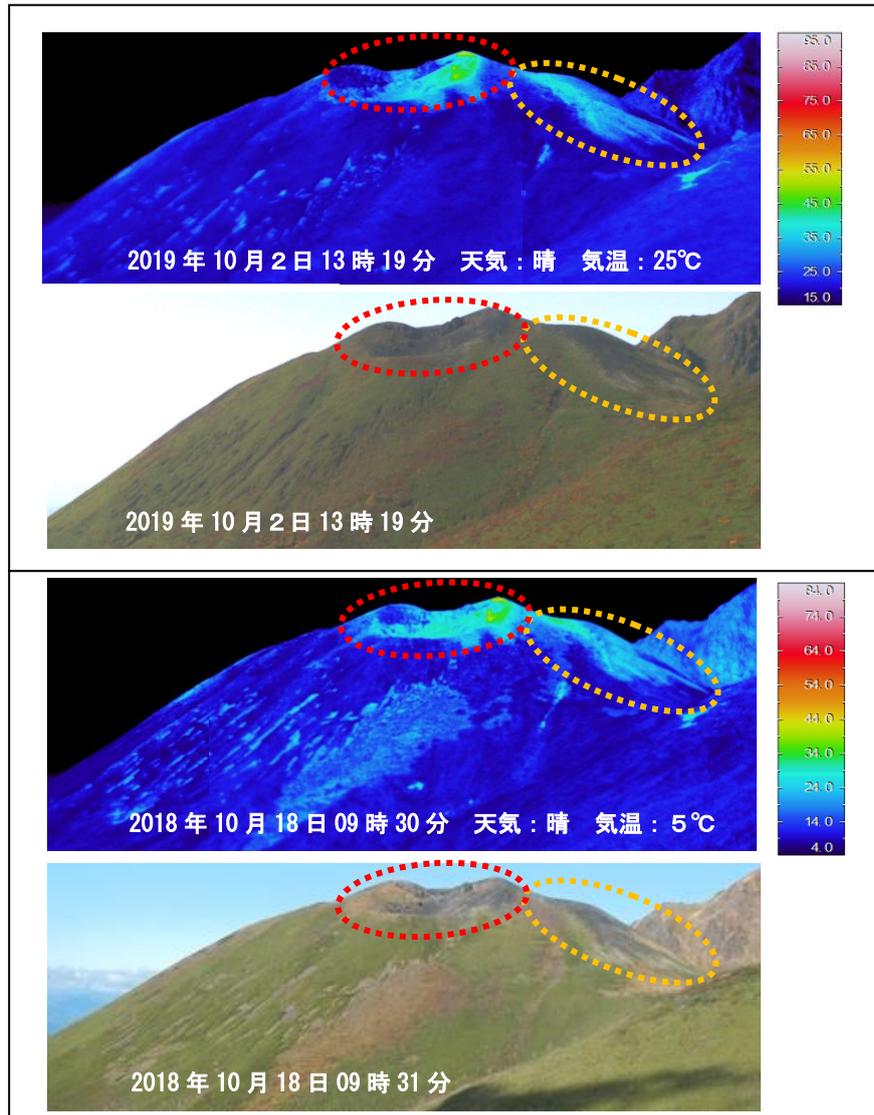
図4 秋田駒ヶ岳 南東方向から撮影した女岳の状況と地表面温度分布

- ・南東火口（赤破線）及び北東斜面（橙破線）の地熱域に、これまでと比較して特段の変化は認められませんでした。
- ※日射の影響により、裸地等では表面温度が高めに表示されています。破線領域外の地表面温度の高い領域は日射による影響で、地熱域ではありません。
- ・図中の破線の色は図2に対応します。

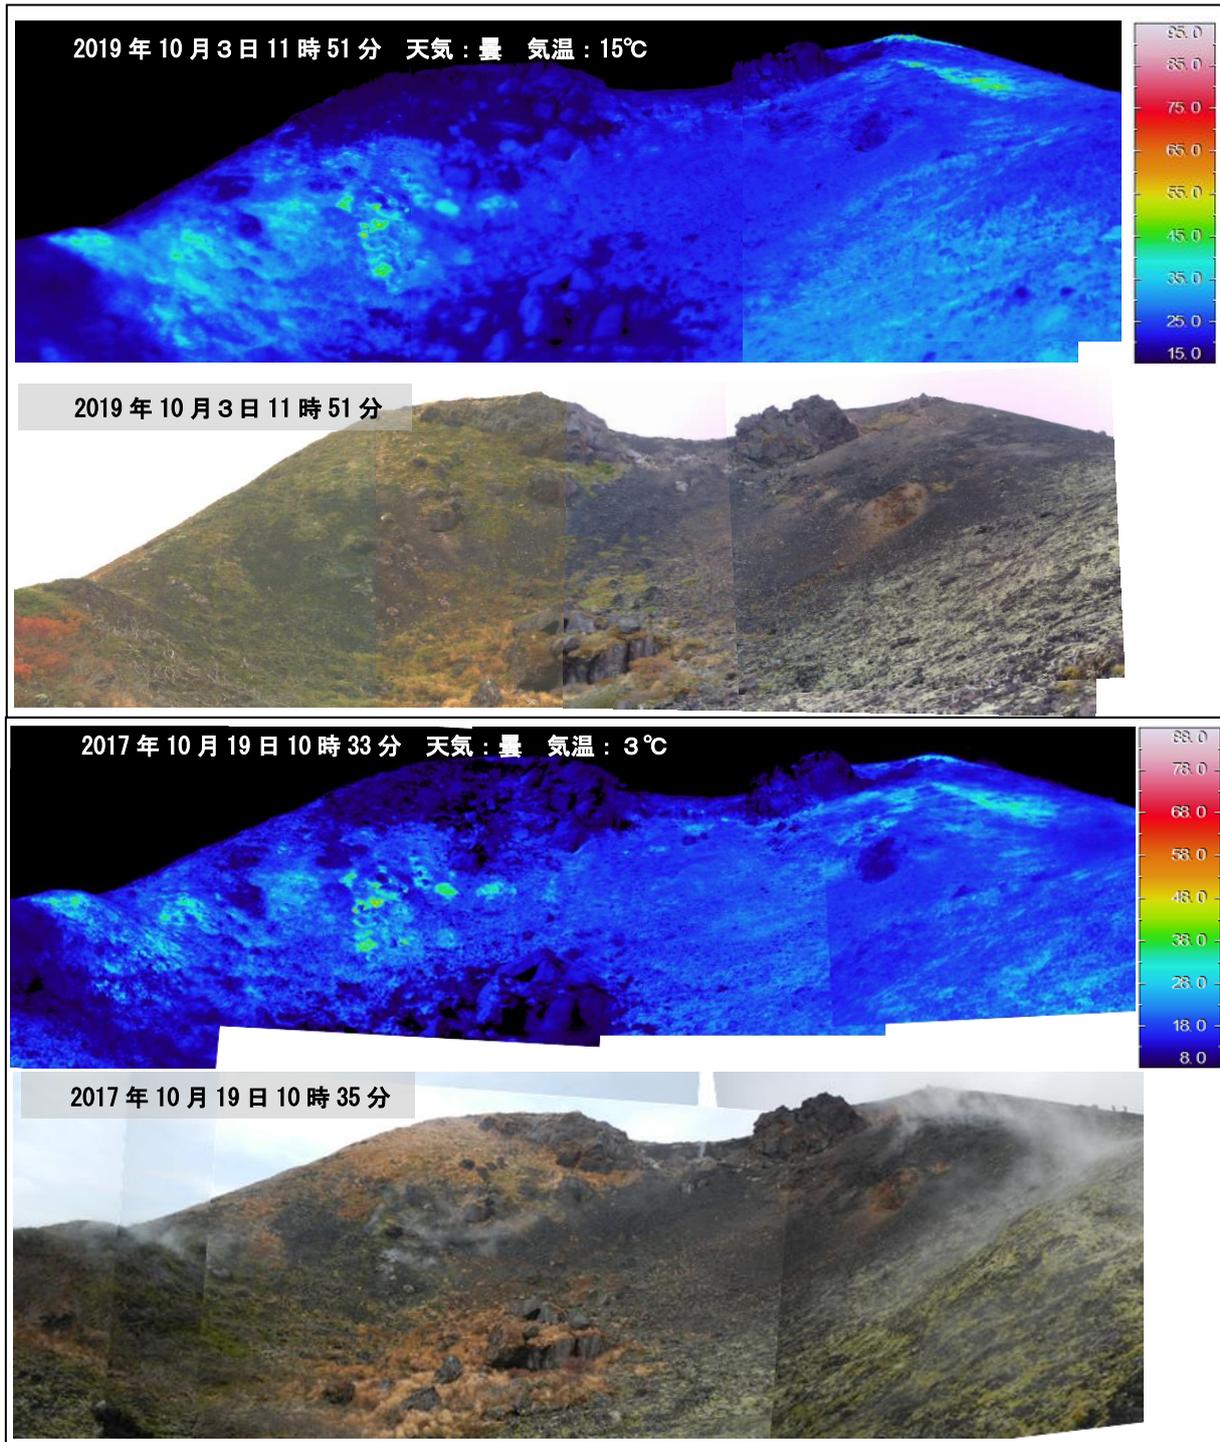
図5 秋田駒ヶ岳 南東方向から撮影した南東火口内の状況と地表面温度分布
・南東火口内では、特段の変化は認められませんでした。

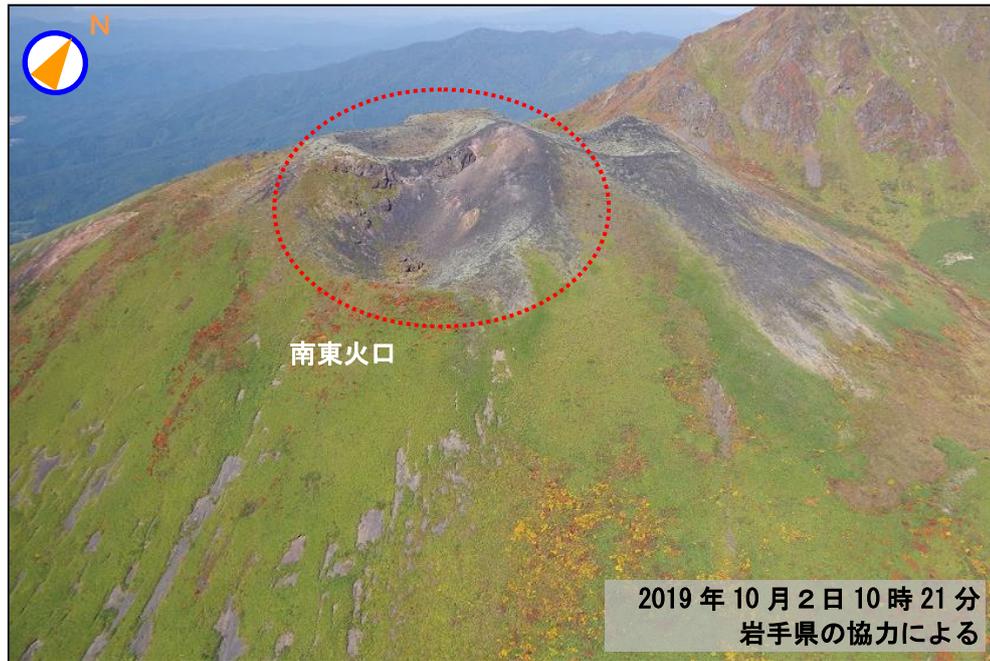
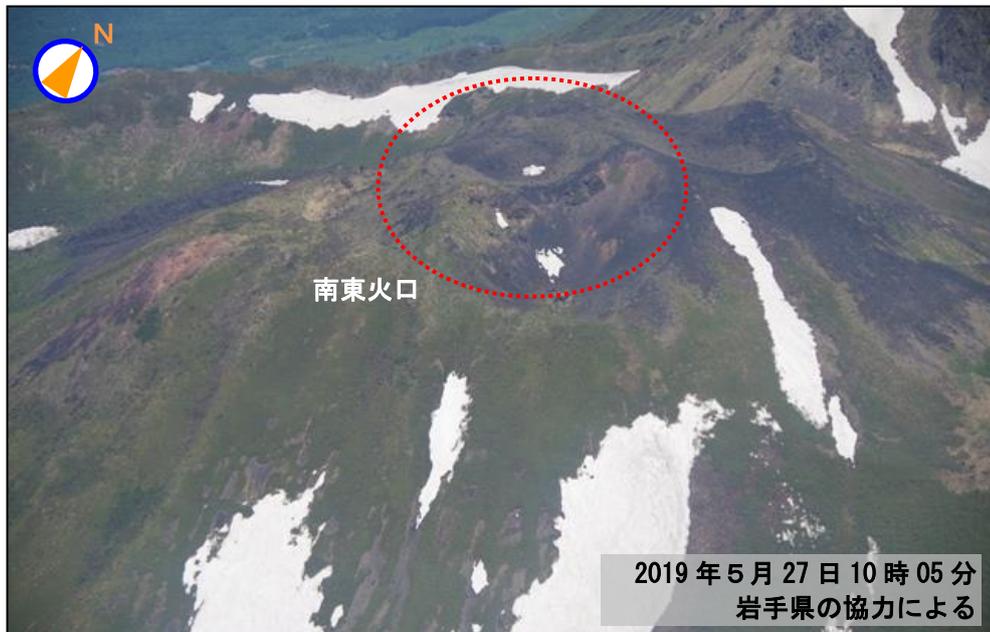
図6 秋田駒ヶ岳 上空から撮影した女岳南東火口の状況

- ・噴気は確認されませんでした。
- ・図中の破線の色は図2の線の色に対応します。

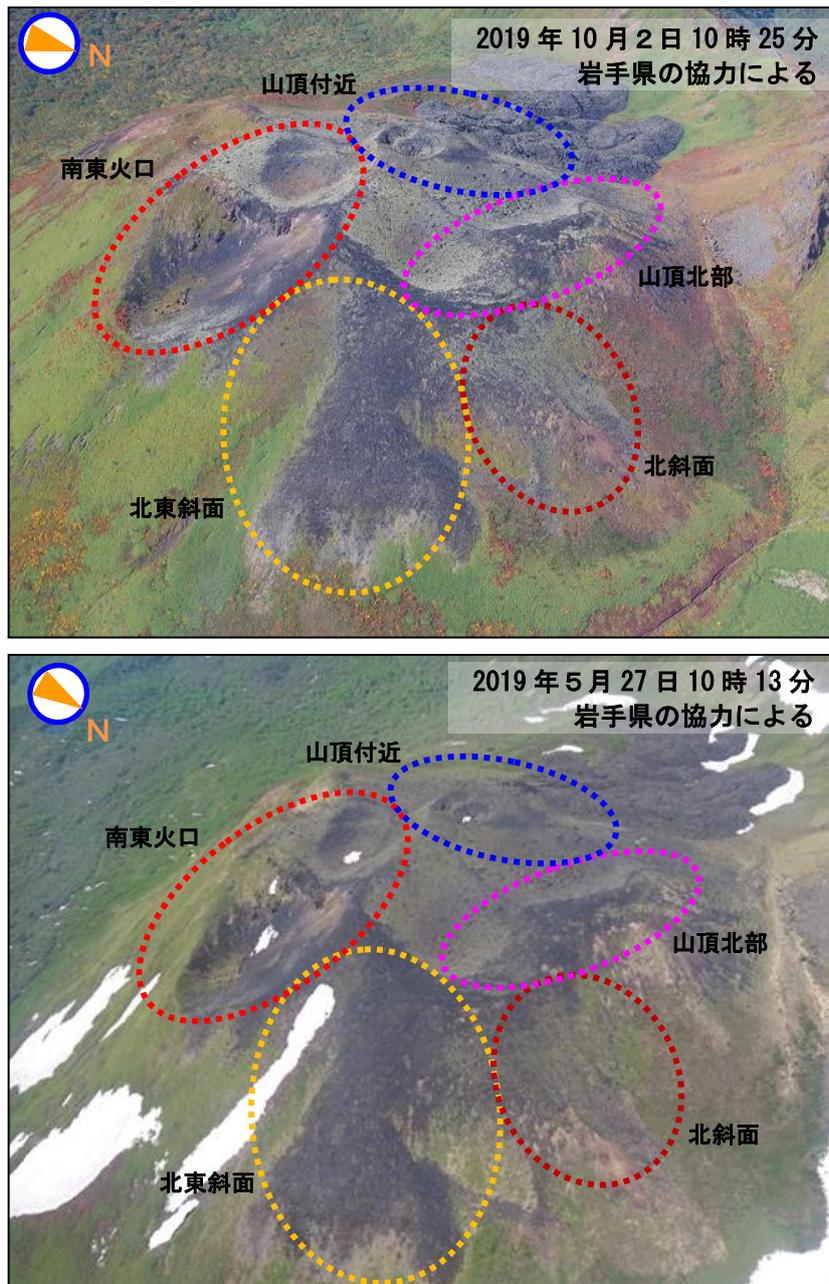
図7 秋田駒ヶ岳 上空から撮影した女岳南東火口、北東斜面、北斜面、山頂北部及び山頂付近の状況

- ・噴気は確認されませんでした。
- ・図中の破線の色は図2の線の色に対応します。

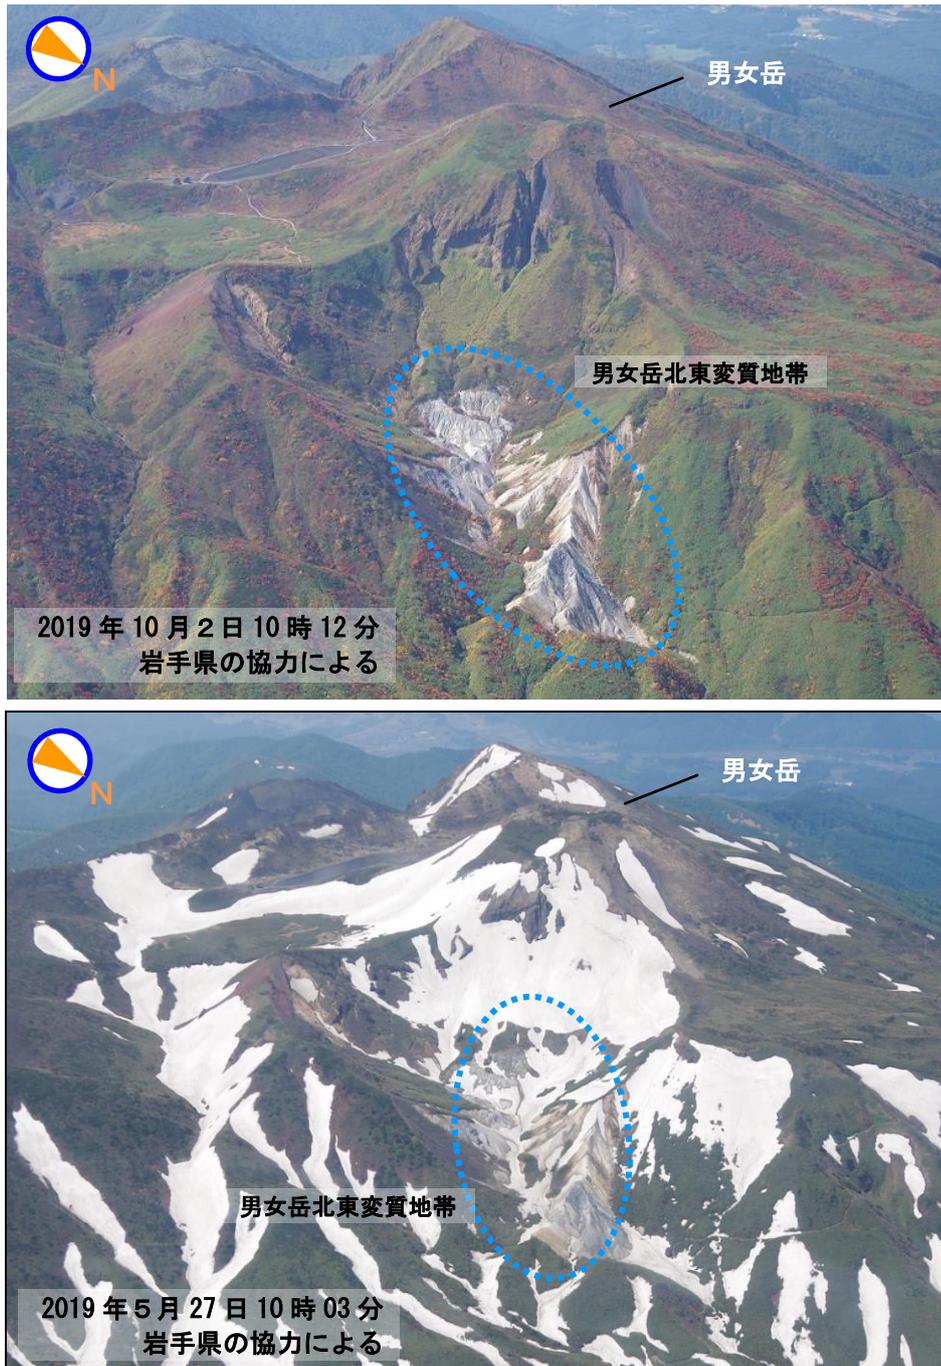
図8 秋田駒ヶ岳 上空から撮影した男女岳の状況

- ・噴気は確認されませんでした。
- ・図中の破線の色は図2の線の色に対応します。

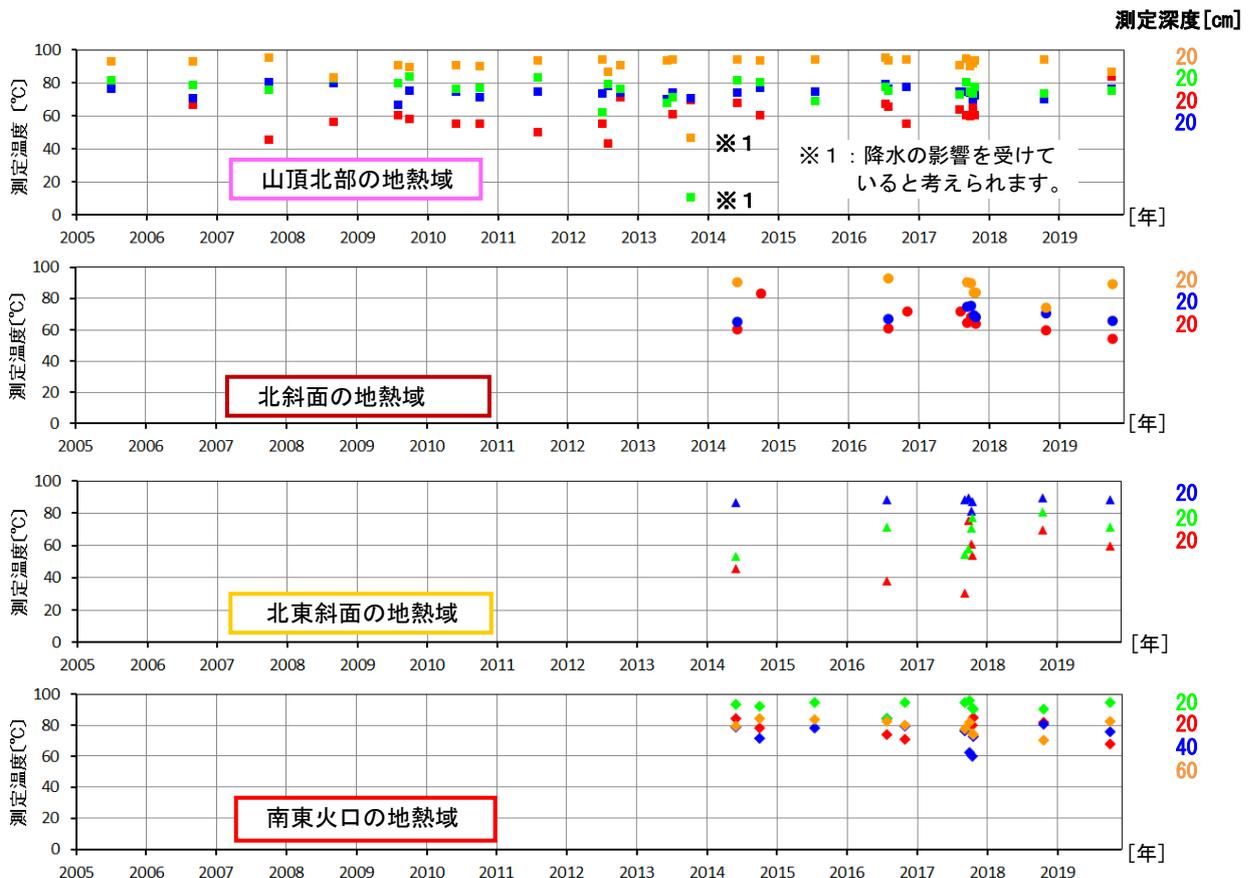
図 10 秋田駒ヶ岳 女岳の地熱域における地中温度 (2005 年 7 月～2019 年 10 月)

- ・ 前回 (2018 年 10 月 18 日) と比較して地中温度に大きな変化は認められませんでした。
- ・ 測定位置は図 9 に対応します。
- ・ 図の右端の数字は 10 月 3 日の測定深度 [cm] を示します。

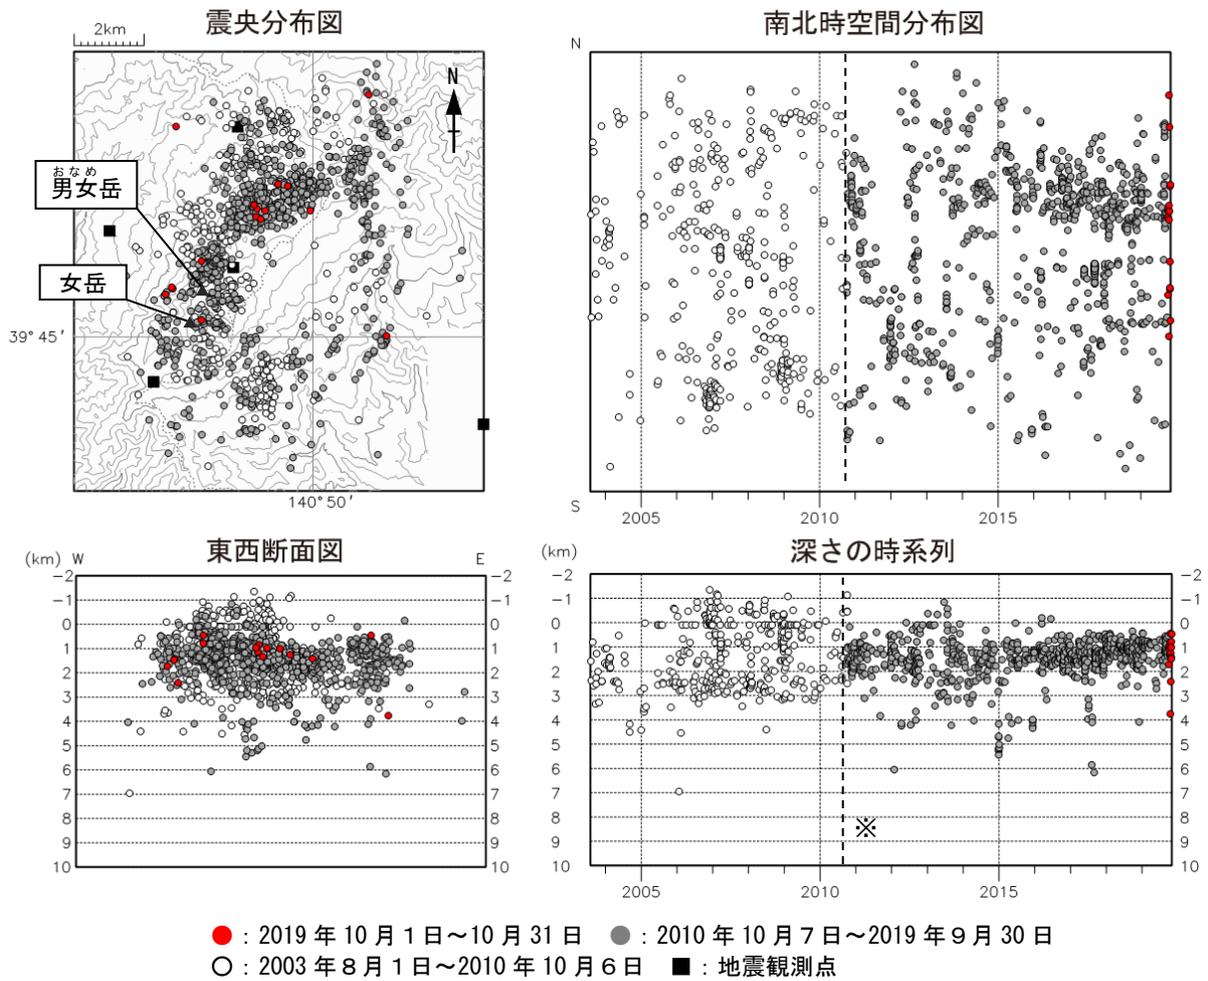
図12 秋田駒ヶ岳 地震活動（2003年8月～2019年10月）

・火山性地震は少ない状態で経過しました。
