## 平成 29 年（2017 年）の秋田焼山の火山活動

仙 台 管 区 気 象 台  
地 域 火 山 監 視 ・ 警 報 セ ン タ ー

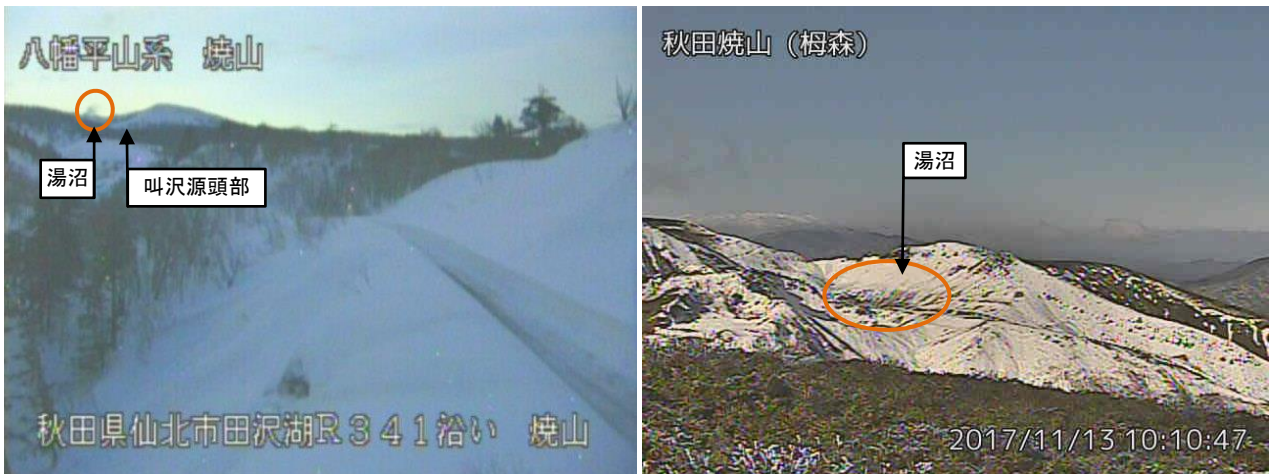
図 1 秋田焼山 湯沼と叫沢源頭部の噴気の状況

- ・ 左図：山頂の西約 2 km に設置されている焼山監視カメラ（東北地方整備局）の映像（3 月 27 日 04 時 36 分頃）です。  
実線橙丸で囲んだ部分が湯沼の噴気で、この時観測された噴気の高さは 100m です。
- ・ 右図：梅森（湯沼の東約 1 km）に設置している監視カメラの映像（11 月 13 日）です。  
実線橙丸で囲んだ部分が湯沼の弱い噴気です。

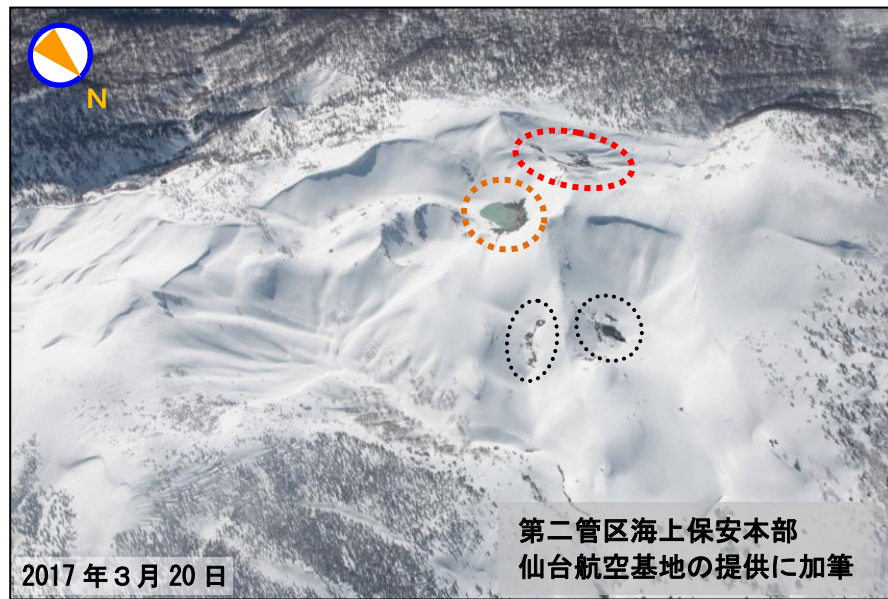
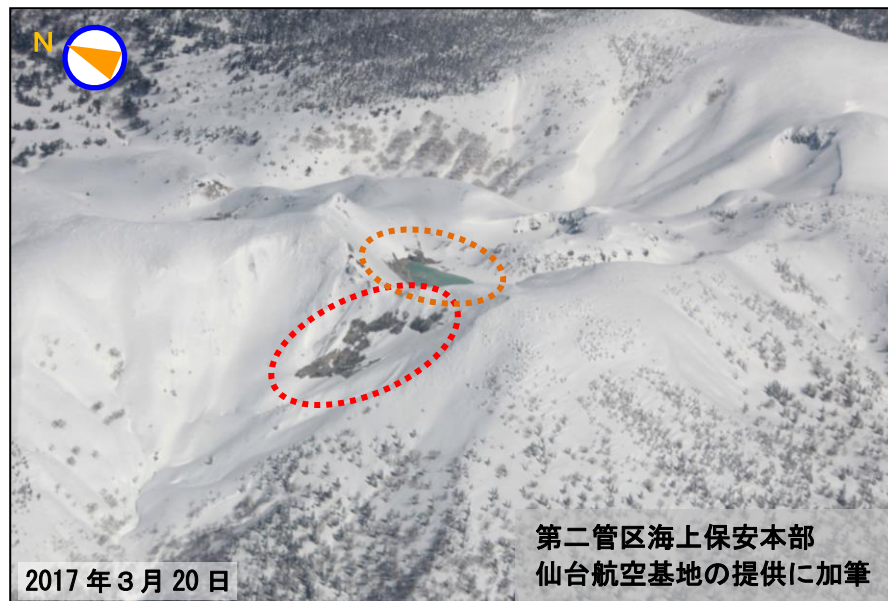
- 図 3 秋田焼山 上空から撮影した叫沢源頭部及び湯沼付近の状況
- ・ 叫沢源頭部及び湯沼付近の噴気や融雪域の状況に特段の変化は認められませんでした。
  - ・ 図中の赤破線及び橙破線の色は図 2 に対応します。

①北東方向から撮影した叫沢源頭部及び湯沼付近の状況  
⊙は従来から認められている融雪域です。

②西南西方向から撮影した叫沢源頭部及び湯沼付近の状況

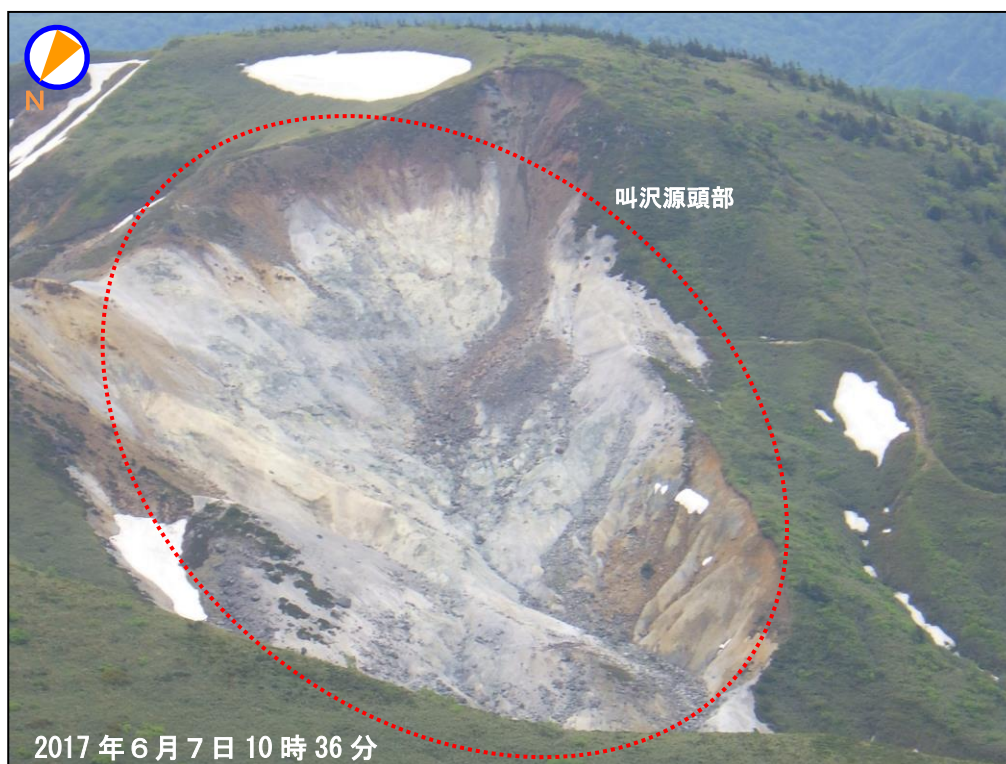
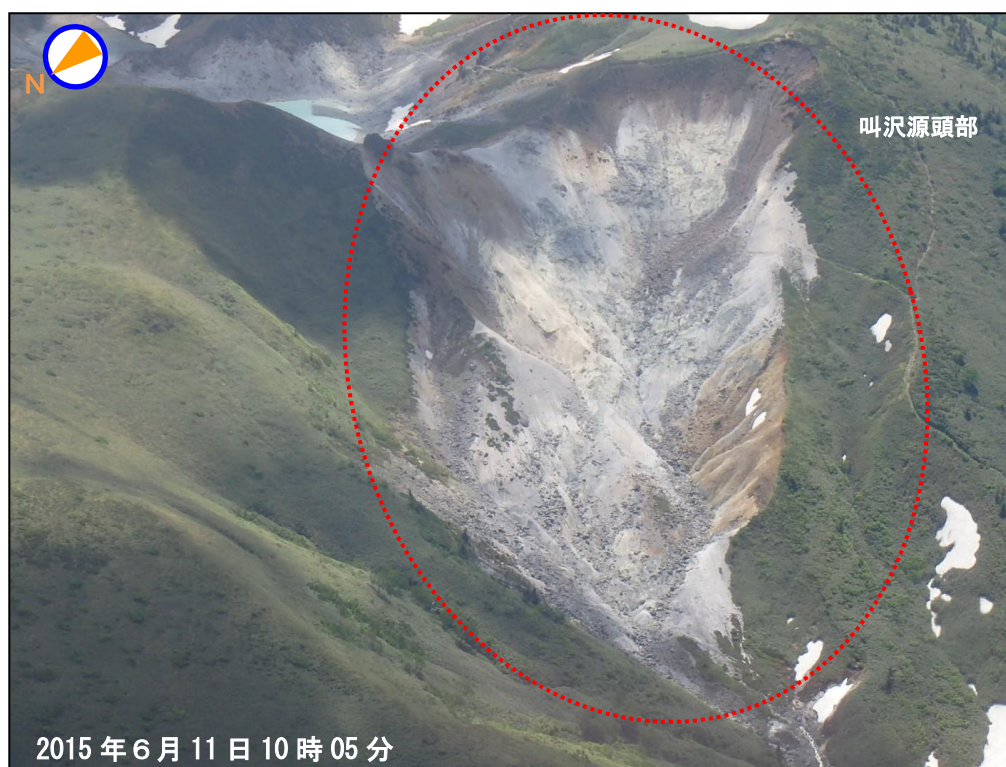
図 4 秋田焼山 叫沢源頭部の状況

- ・ 叫沢源頭部の噴気の状態に特段の変化は認められませんでした。
- ・ 東北地方整備局の協力により撮影しました。
- ・ 図中の赤破線の色は図 2 に対応します。

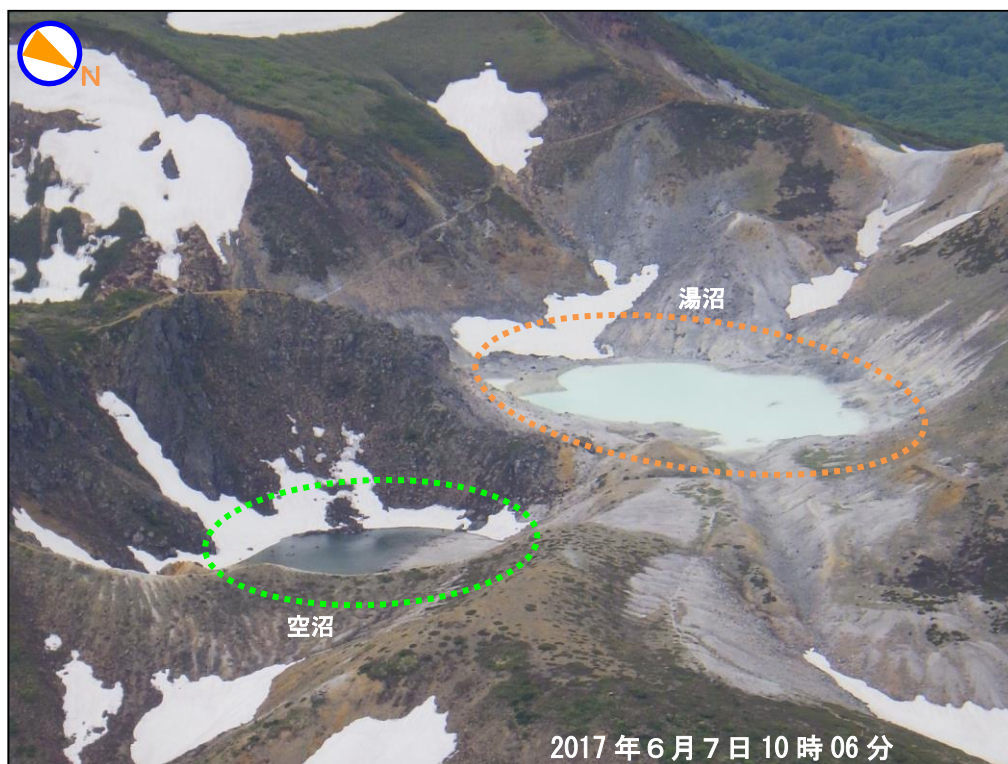
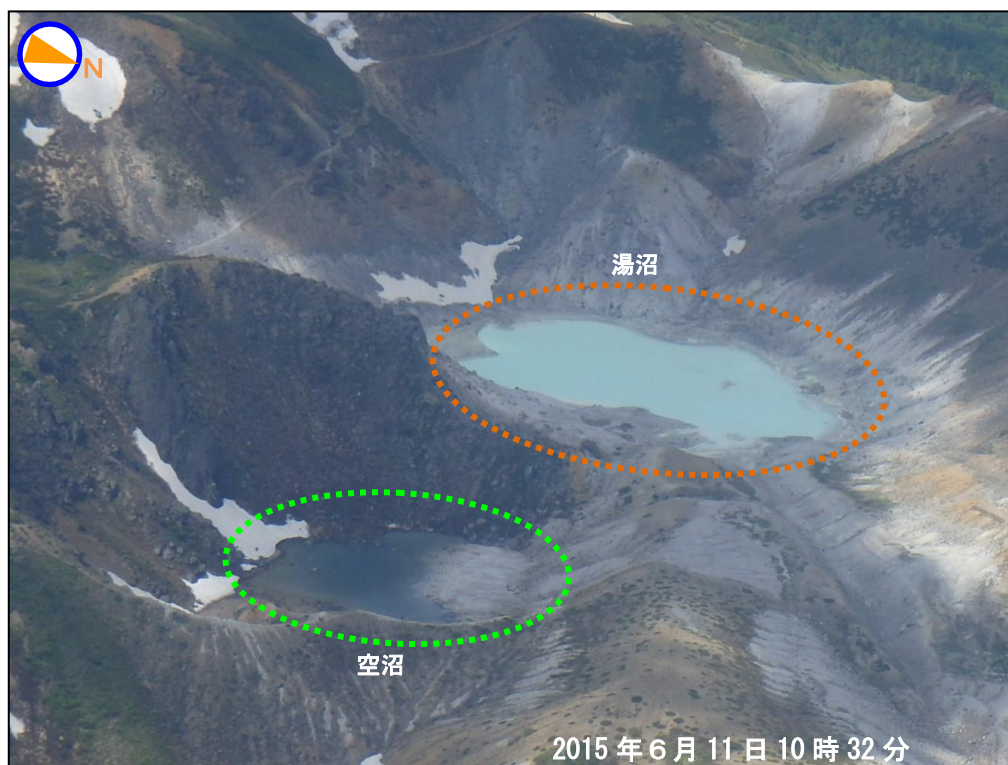
図 5 秋田焼山 湯沼及び空沼の状況

- ・ 湯沼及び空沼の状況に特段の変化は認められませんでした。
- ・ 東北地方整備局の協力により撮影しました。
- ・ 図中の緑破線及び橙破線の色は図 2 に対応します。

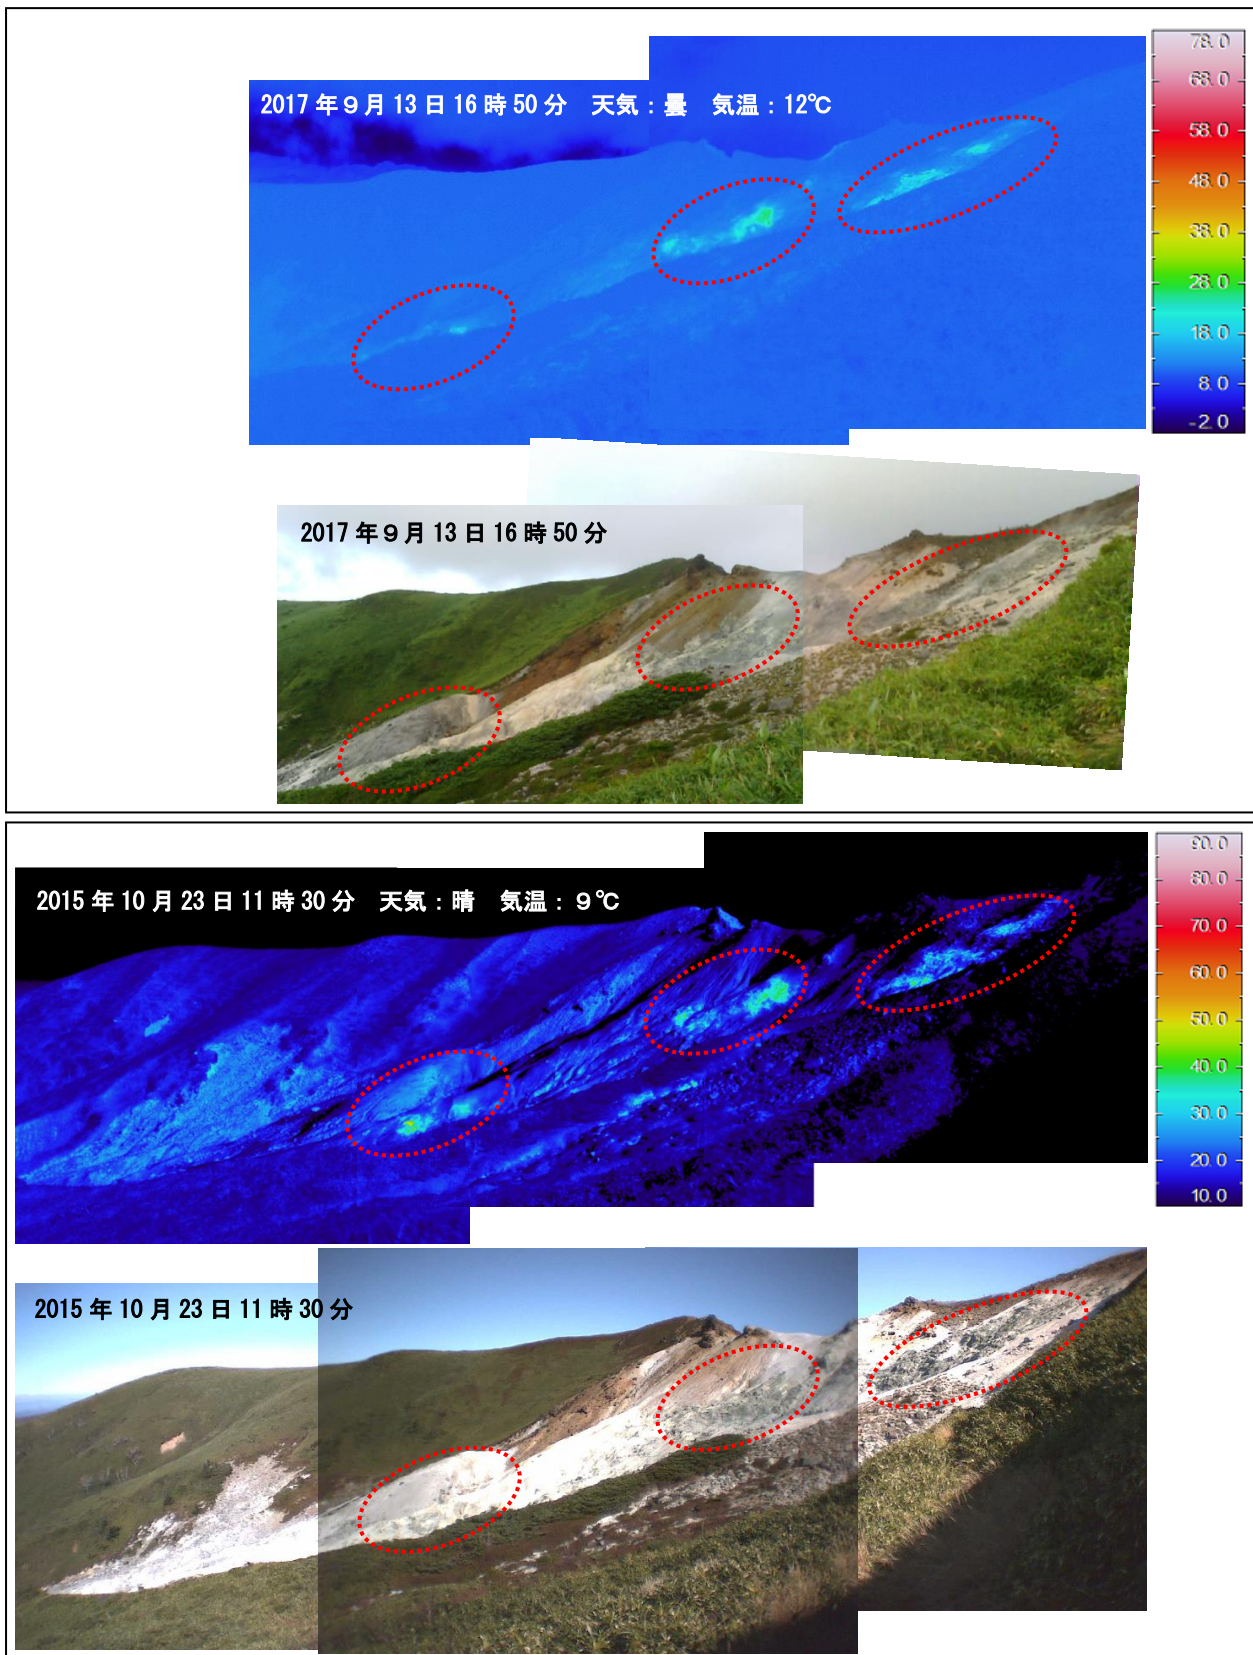
図 6 秋田焼山 南から撮影した叫沢源頭部の状況と地表面温度分布

- ・ 噴気及び地熱域（赤破線）の状況に特段の変化は認められません。
  - ・ 図中の赤破線の色は図 2 に対応します。
- （※地熱域以外の温度の高い部分は、岩などが日射により温められたことによるものと推定されます。）

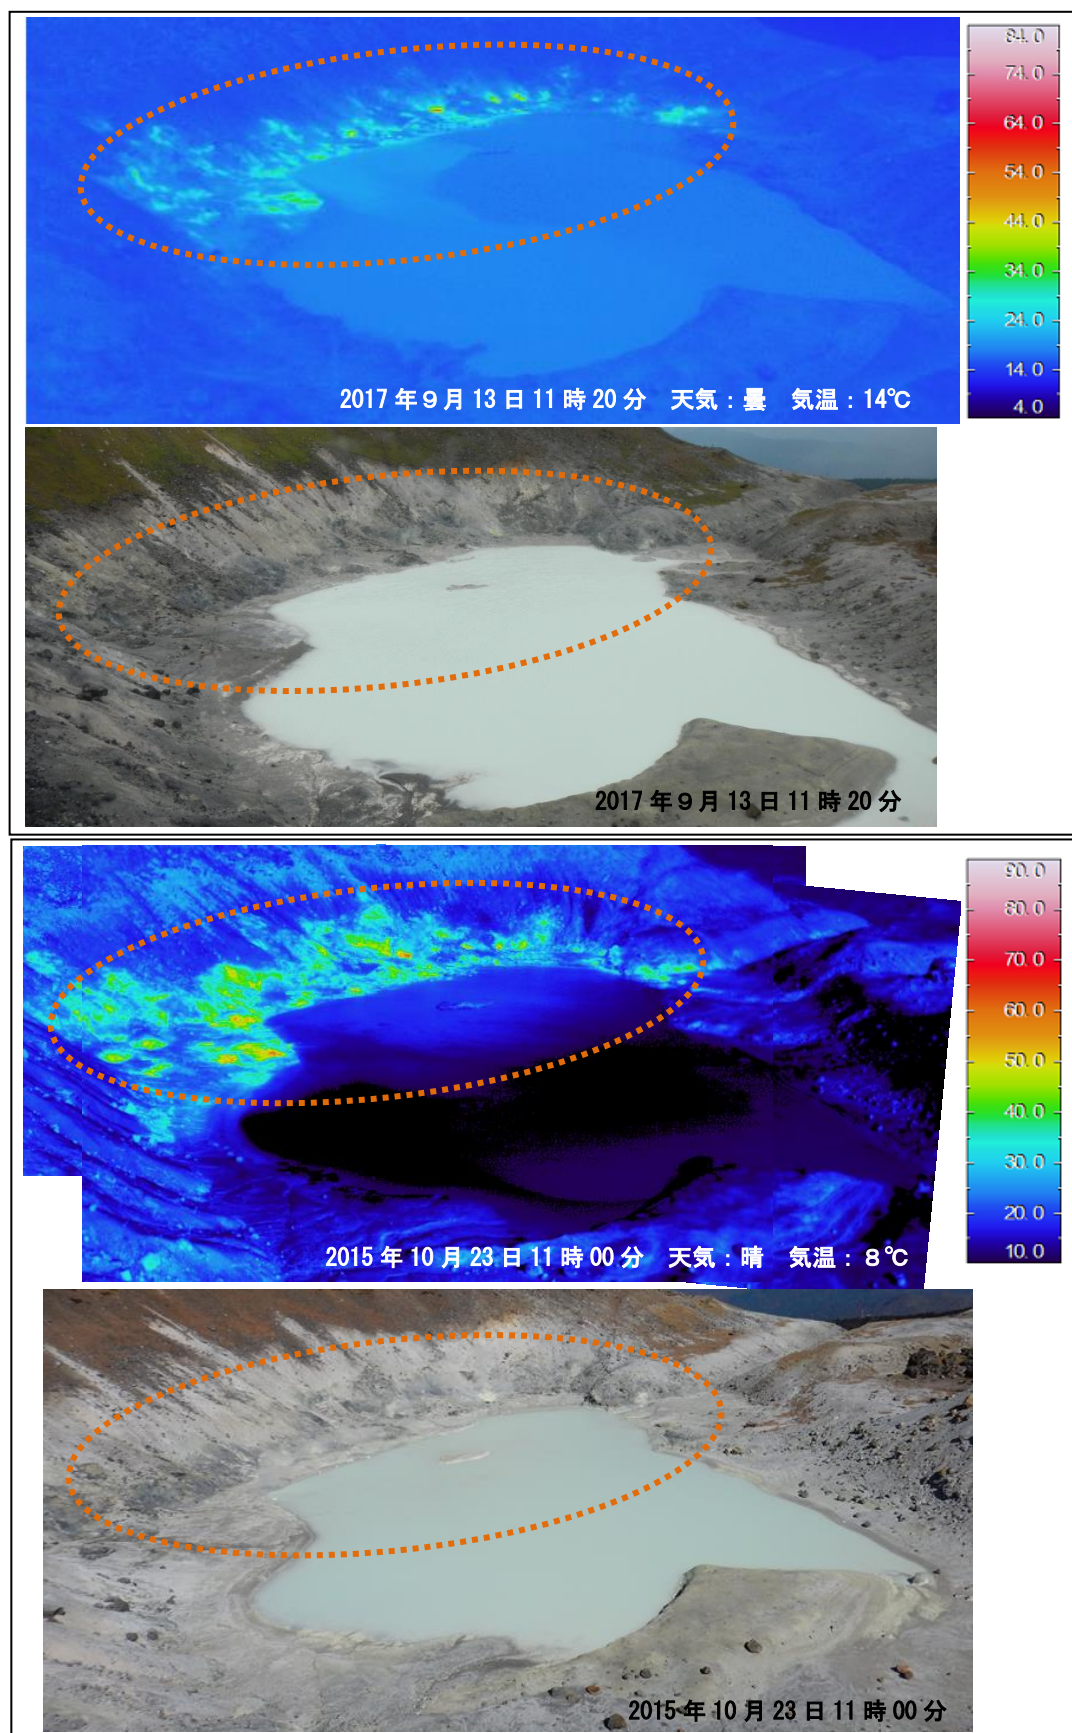
図 7 秋田焼山 南から撮影した湯沼の状況と地表面温度分布

- ・ 噴気及び地熱域（橙破線）の状況に特段の変化は認められません。
  - ・ 図中の橙破線の色は図 2 に対応します。
- （※地熱域以外の周囲より温度の高い部分は、岩などが日射により温められたことによるものと推定されます。）

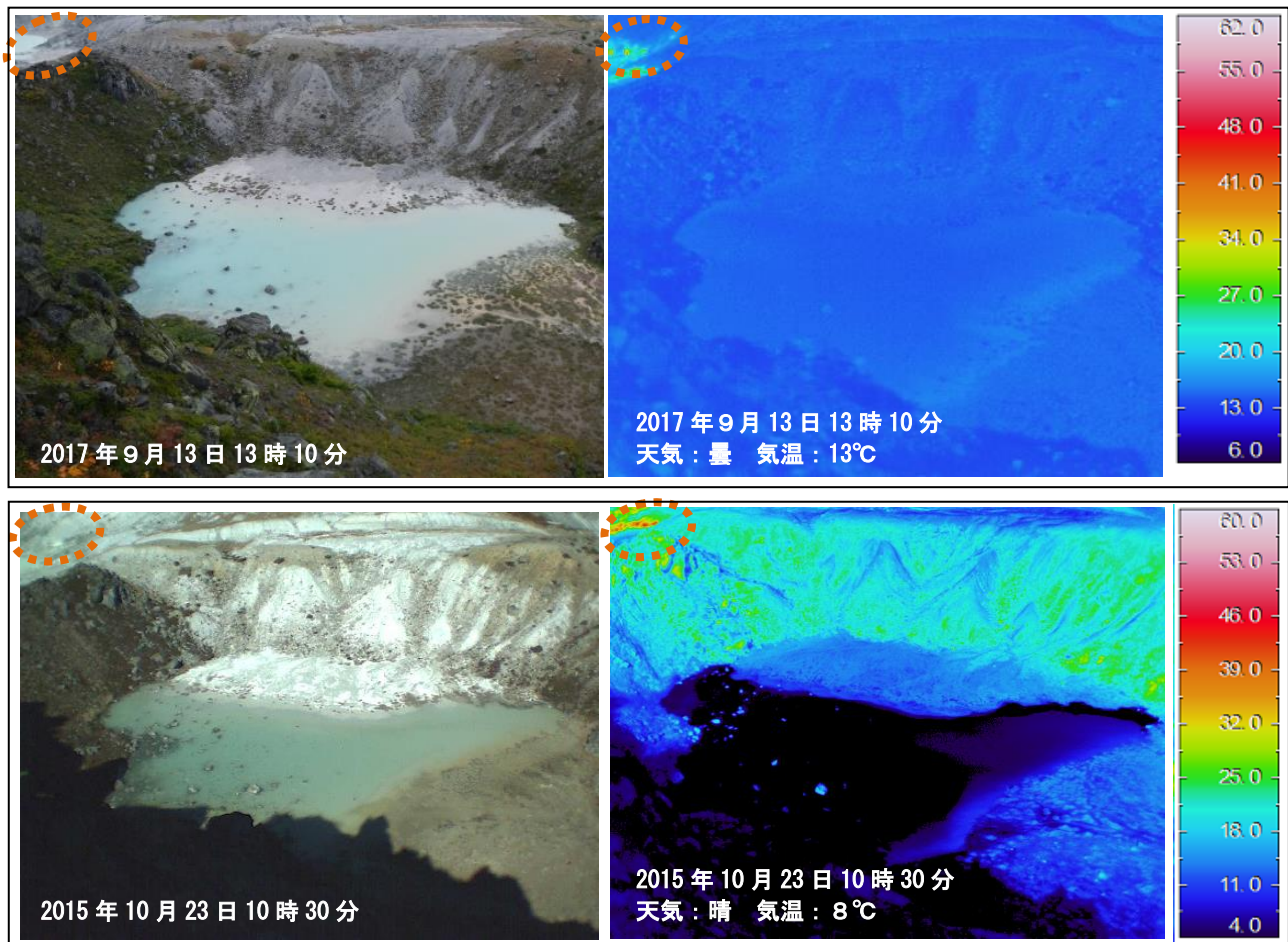
図 8 秋田焼山 南から撮影した空沼の状況と地表面温度分布

- ・空沼周辺に噴気及び地熱域は確認されませんでした。
- ・図中の橙破線の色は図 2 に対応します。

(※橙破線は湯沼周辺の地熱域です。地熱域以外の周囲より温度の高い部分は、岩などが日射により温められたことによるものと推定されます。)

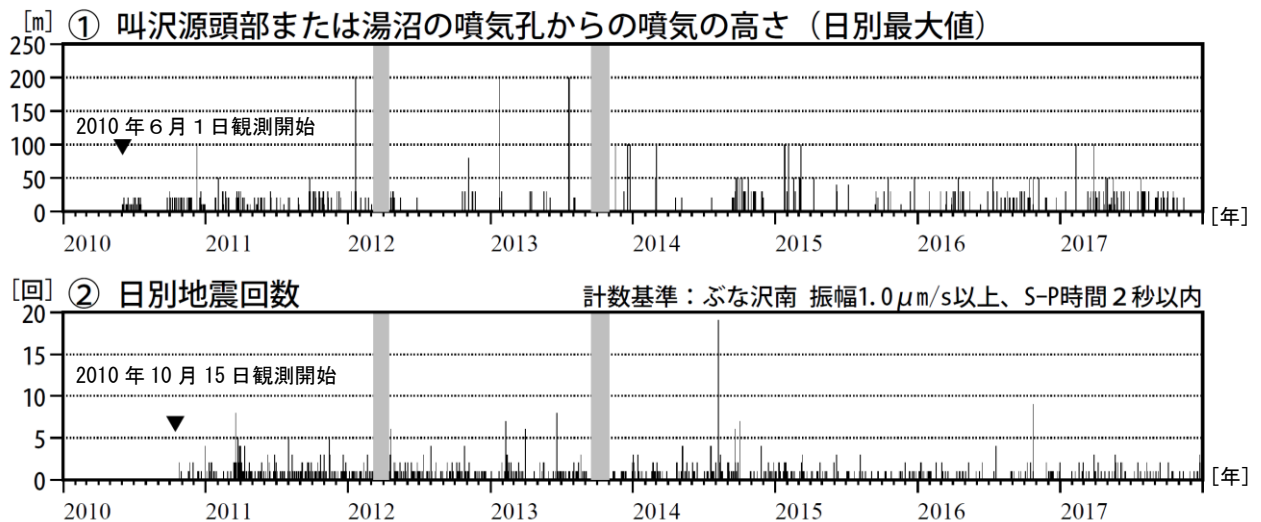
図 9 秋田焼山 火山活動経過図 (2010 年 6 月～2017 年 12 月)

火山性地震は少ない状態で経過しました。

火山性微動は観測されませんでした。

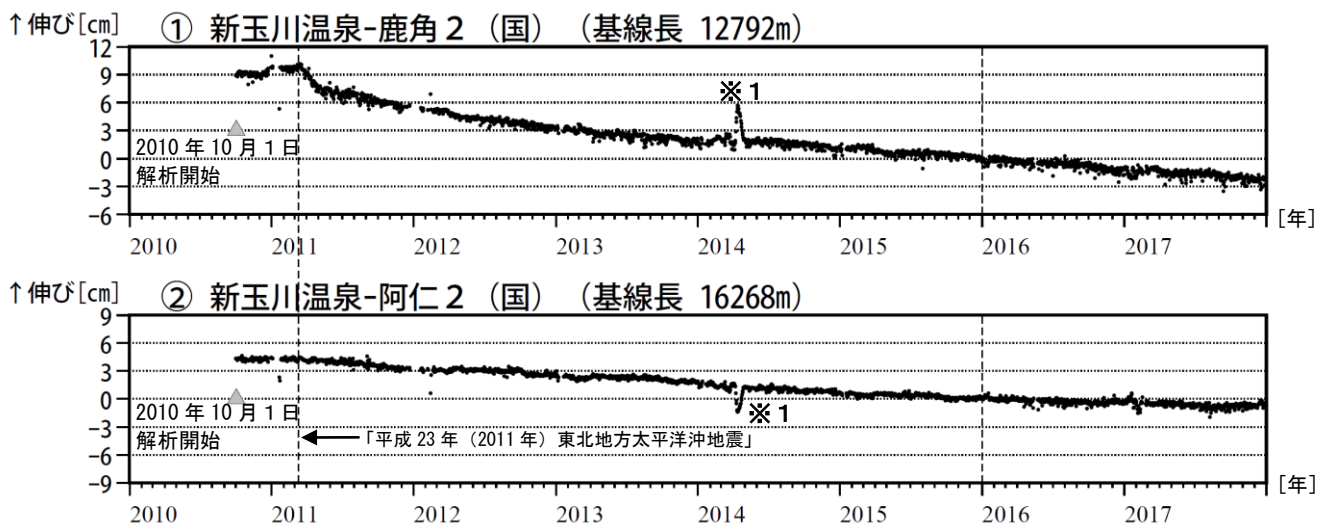
図 10 秋田焼山 GNSS<sup>2)</sup> 基線長変化図 (2010 年 10 月～2017 年 12 月)

火山活動によると考えられる変化は認められませんでした。

※1 2014 年 3 月から 4 月にかけての、新玉川温泉観測点の変動は火山活動に起因するものではないと考えられます。
