# 硫黄島の火山活動解説資料（令和2年10月）

気象庁地震火山部  
火山監視・警報センター

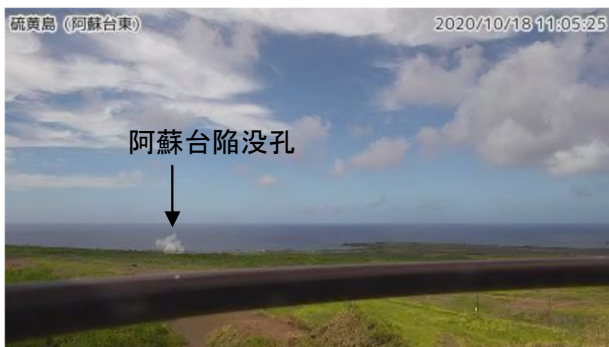
阿蘇台東監視カメラ（阿蘇台陥没孔<sup>あそだいかんぼつこう</sup>の東北東約900m）による観測では、島西部の阿蘇台陥没孔からの噴気の高さは70m以下で経過し、島北西部の井戸ヶ浜<sup>いどがはま</sup>からは噴気は観測されておらず、特段の変化はありません。

阿蘇台陥没孔の噴気の様相（10月18日撮影）

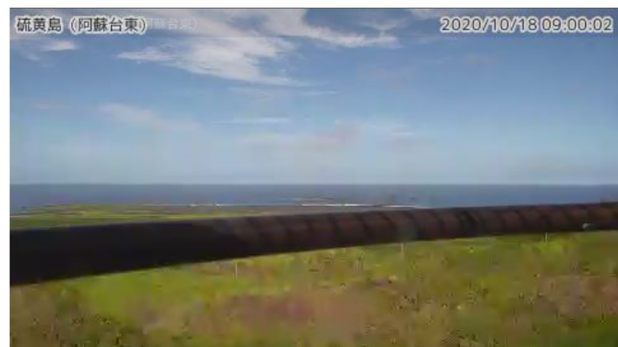
井戸ヶ浜の様相（10月18日撮影）

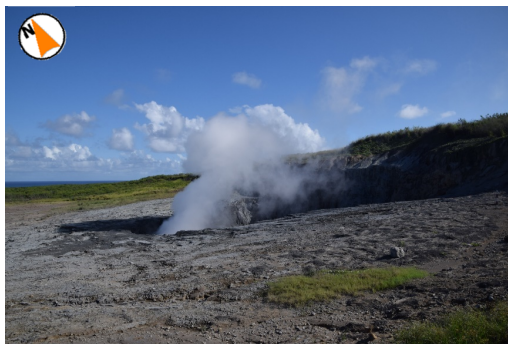
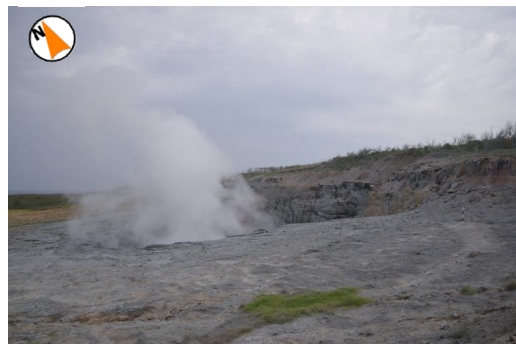
図7 硫黄島 阿蘇台陥没孔の状況

- ・ 噴気の状態や地熱の状況に、特段の変化は認められませんでした。
- ・ 陥没孔周辺では、これまでの調査時にもガス検知器で硫化水素が検出されています。今回の調査においても数 ppm 程度の硫化水素が検出されました。

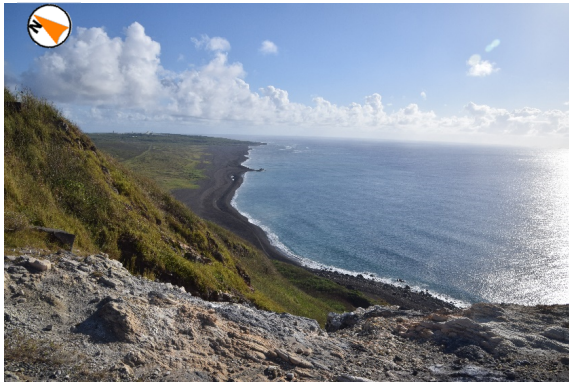
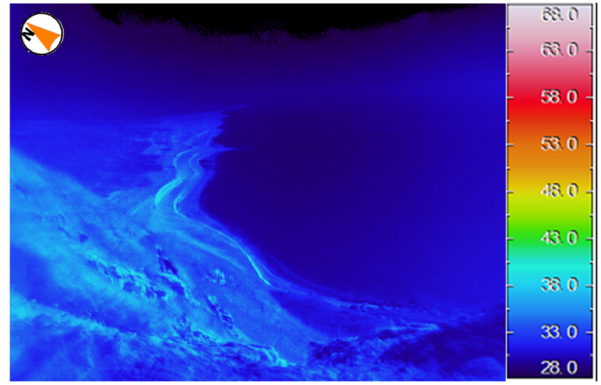
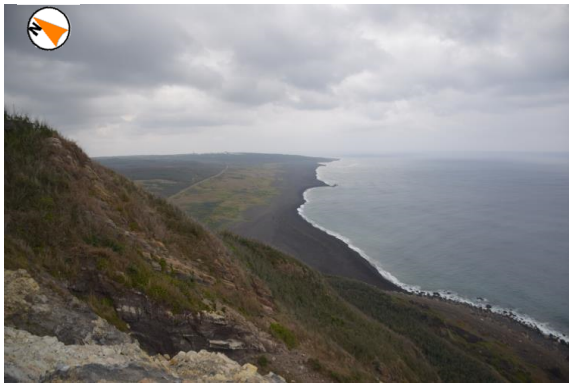
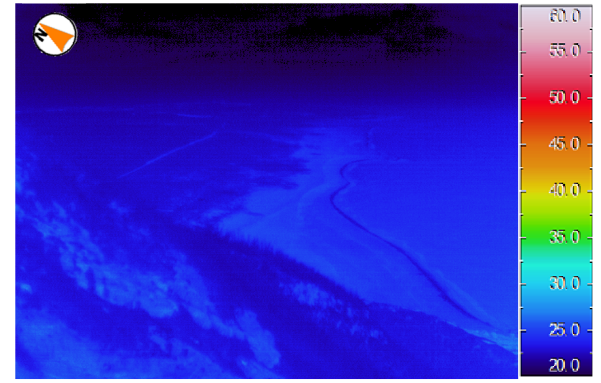
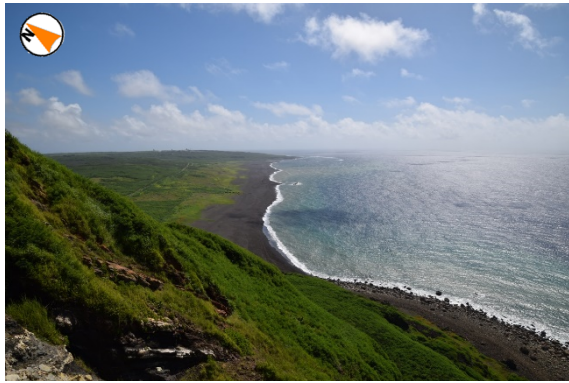
図8 硫黄島 翁浜の状況

- ・ 前回（2020年3月）の観測時同様に地熱域はみられませんでした。
- ・ 前回（2020年3月）の観測では、2019年8月と比較して砂浜部分の拡大による海岸線地形の変化が見られましたが、今回の観測では、海岸線地形に明瞭な変化は認められませんでした。

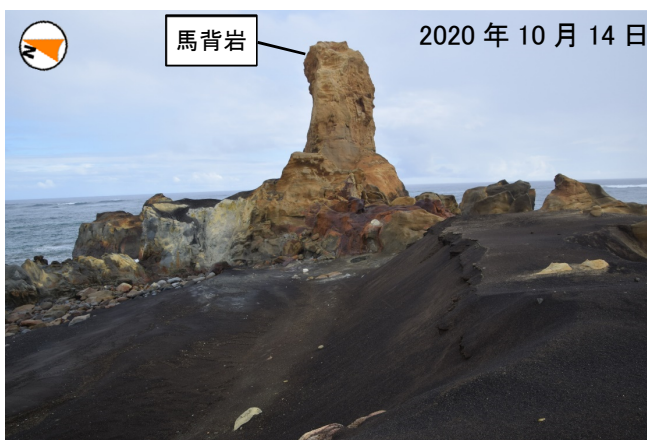
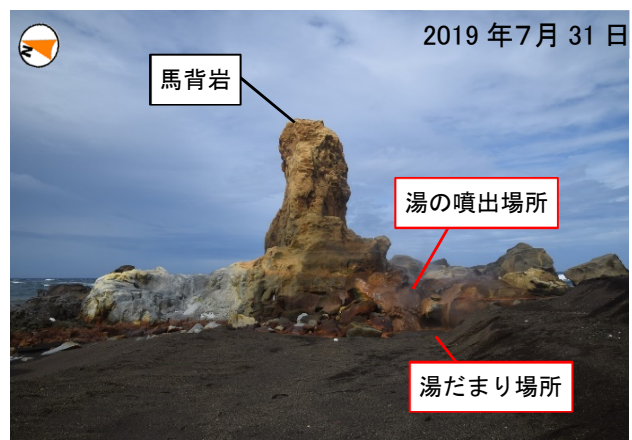
図9 硫黄島 馬背岩の状況

- ・2018年3月の調査時に観測された土砂噴出や、2018年9月以降の観測（2019年3月、8月）でみられた湯の噴出や湯だまりは認められませんでした。

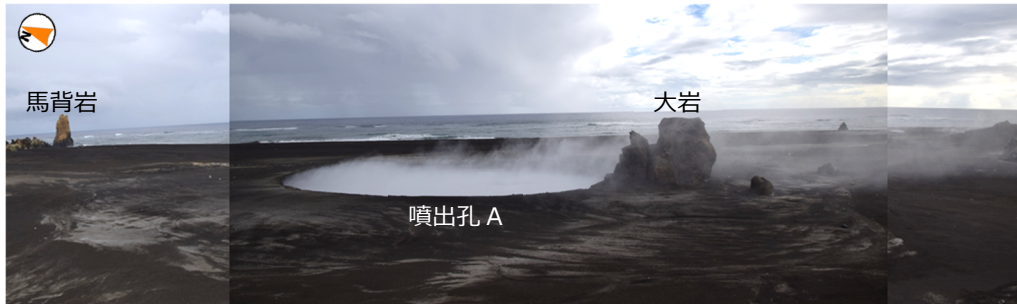
写真1 噴出孔A周辺部（西側から撮影）

- ※噴出孔は、第146回火山噴火予知連絡会防災科学技術研究所資料に基づいた名称で記載しています。
- ・噴出孔Aでは湯だまりが認められ、白色の噴気が10m程度上がっていました。また、2019年7月に泥状噴出物や噴石が確認された噴火孔Cでも湯だまりが認められ、白色の噴気が10m程度上がっていました。
  - ・噴出孔Cの東側には新たな噴出孔が確認され、弱い噴気が認められました。

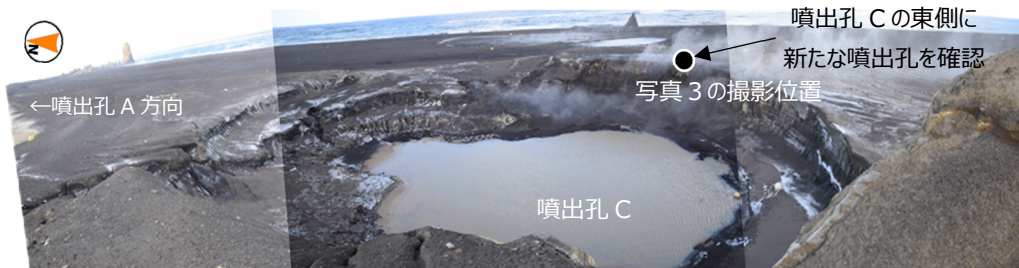
写真2 噴出孔C周辺部（西側から撮影）

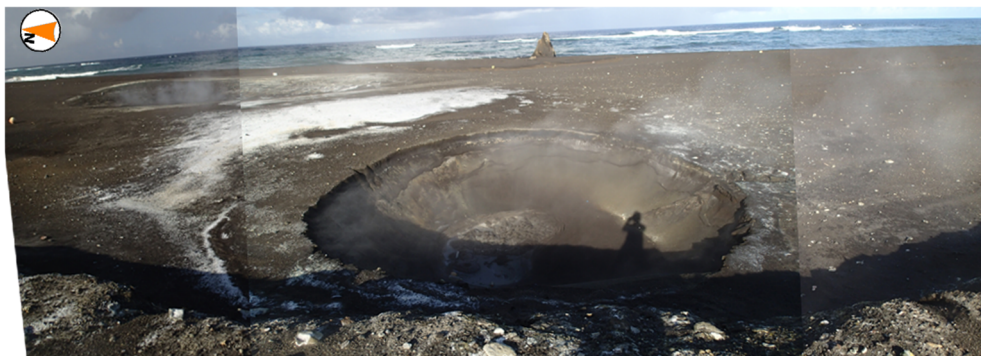
前回（2019年8月）調査時に確認された間欠的な湯の噴出は、今回の調査では確認されませんでした。また、馬背岩の南側では、2019年7月に泥状噴出物や噴石が確認された噴出孔周辺で、新たに噴出孔が確認されました。噴気活動や地熱活動が活発な状態が継続しています。

写真3 噴出孔Cの東側に新たに確認された噴出孔（西側から撮影）
