青ヶ島の火山活動解説資料（令和5年7月）

気象庁地震火山部
火山監視・警報センター

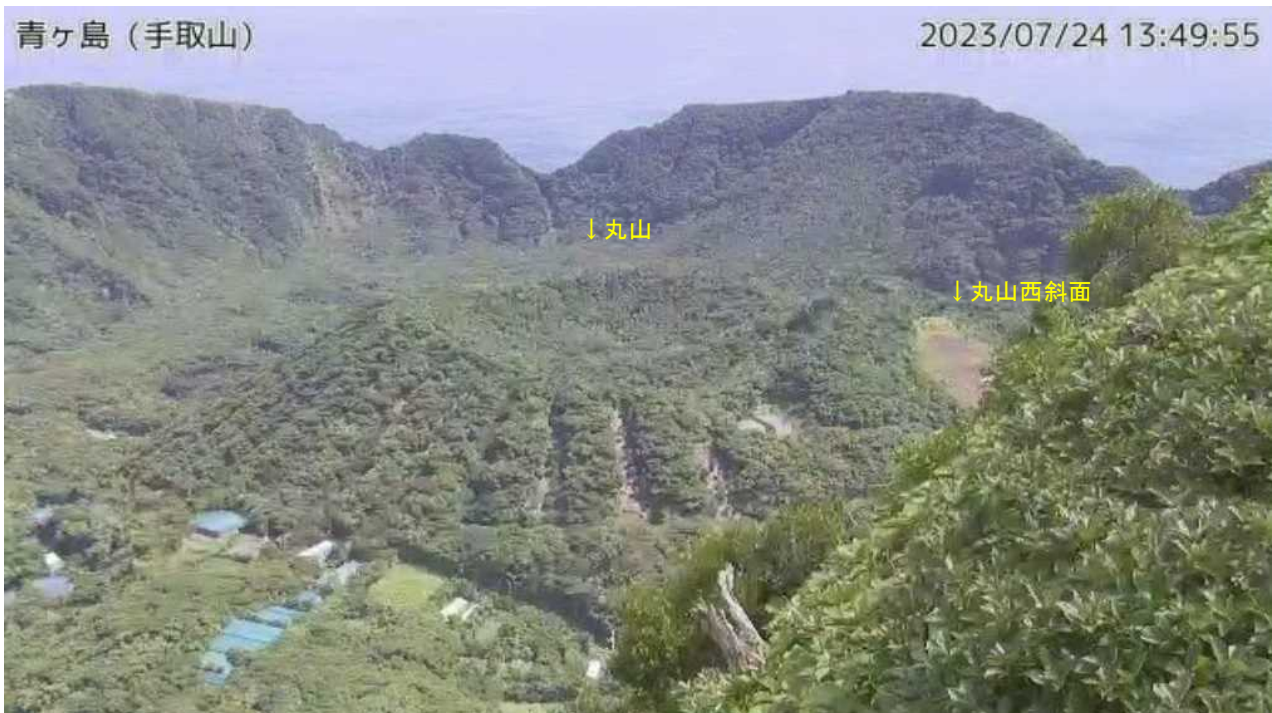
手取山監視カメラ及び尾山展望公園監視カメラ（ともに丸山の北北西約1km）による観測では、噴気は認められません。また、丸山西斜面とカルデラの西側内壁に引き続き地熱域が認められていますが、特段変化はありません。

図1 青ヶ島 丸山周辺の状況（7月24日 手取山監視カメラによる）

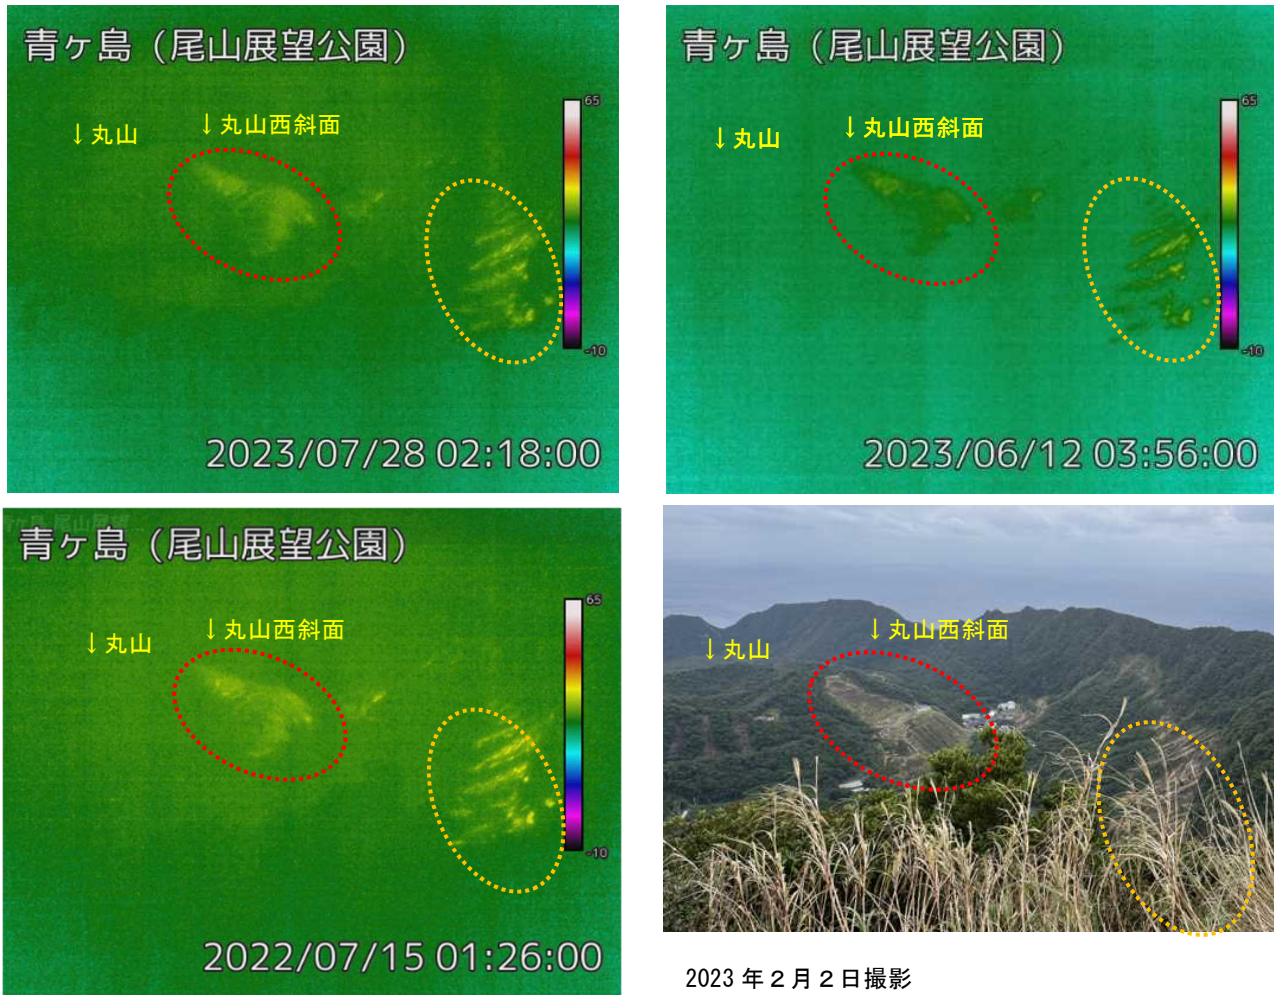
図2 青ヶ島 カルデラ内の地表面温度の状況（左上, 右上, 左下：尾山展望公園監視カメラによる、右下：2023年2月2日に撮影した同場所からの写真）
 ・地熱活動（赤点線及び黄色点線で示した範囲）に特段の変化は認められません。

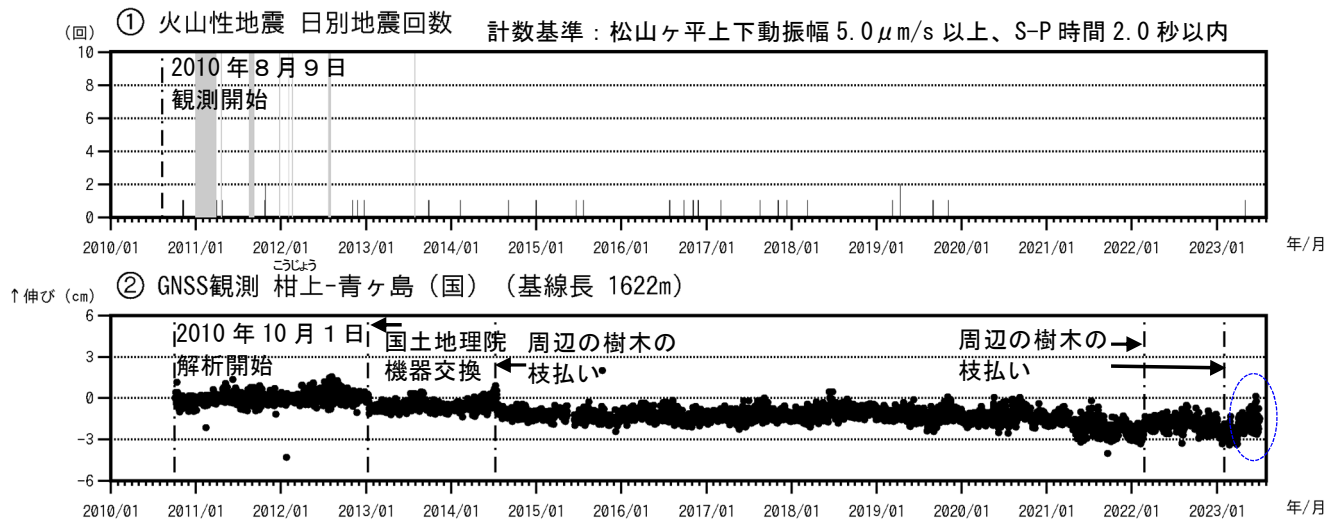
青ヶ島付近を震源とする火山性地震、火山性微動は観測されていません。

地殻変動観測では、火山活動によるとみられる特段の変化は認められません。

図3 青ヶ島 火山活動経過図（2010年8月9日～2023年7月31日）

- ① グラフの灰色部分は機器障害による欠測を示す。
- ② （国）：国土地理院、図4のGNSS基線②に対応。グラフの空白部分は欠測を示す。
- ・青破線で囲んだ変化は原因不明の変化ですが、火山活動によるものではないと考えています。
