青ヶ島の火山活動解説資料（令和5年8月）

気象庁地震火山部
火山監視・警報センター

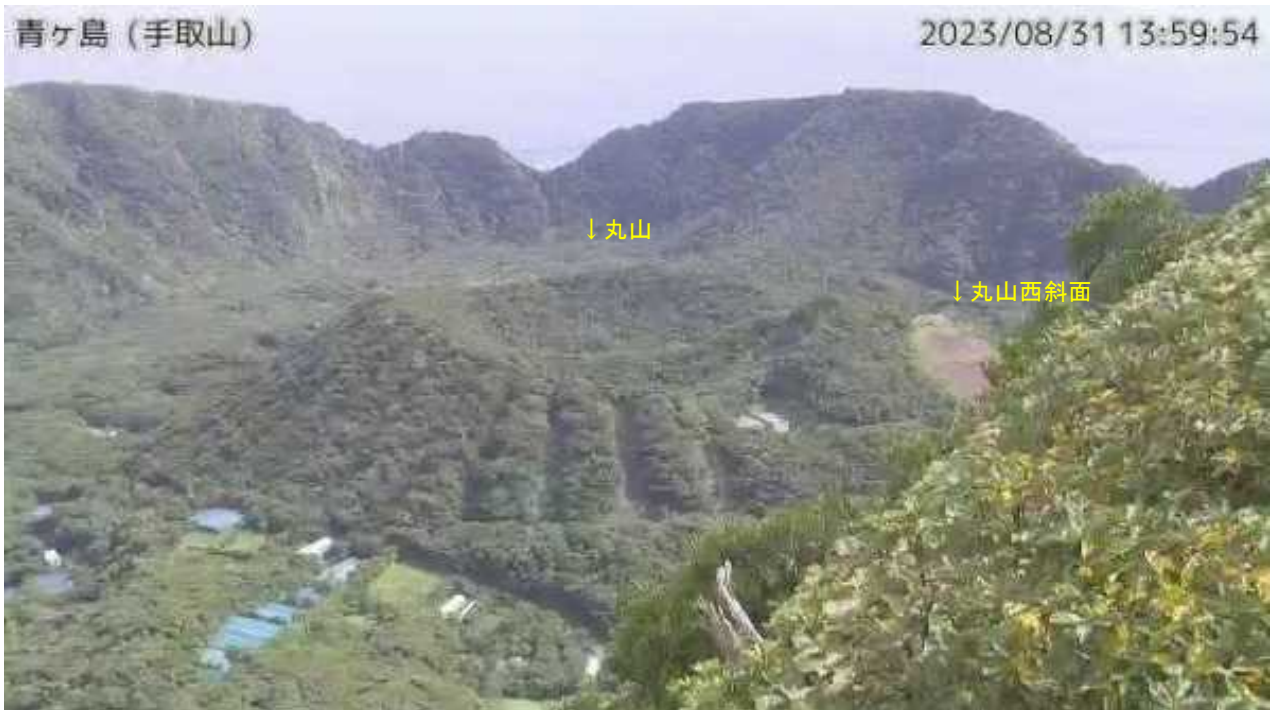
手取山監視カメラ及び尾山展望公園監視カメラ（ともに丸山の北北西約1km）による観測では、噴気は認められません。また、丸山西斜面とカルデラの西側内壁に引き続き地熱域が認められていますが、特段変化はありません。

図1 青ヶ島 丸山周辺の状況（8月31日 手取山監視カメラによる）

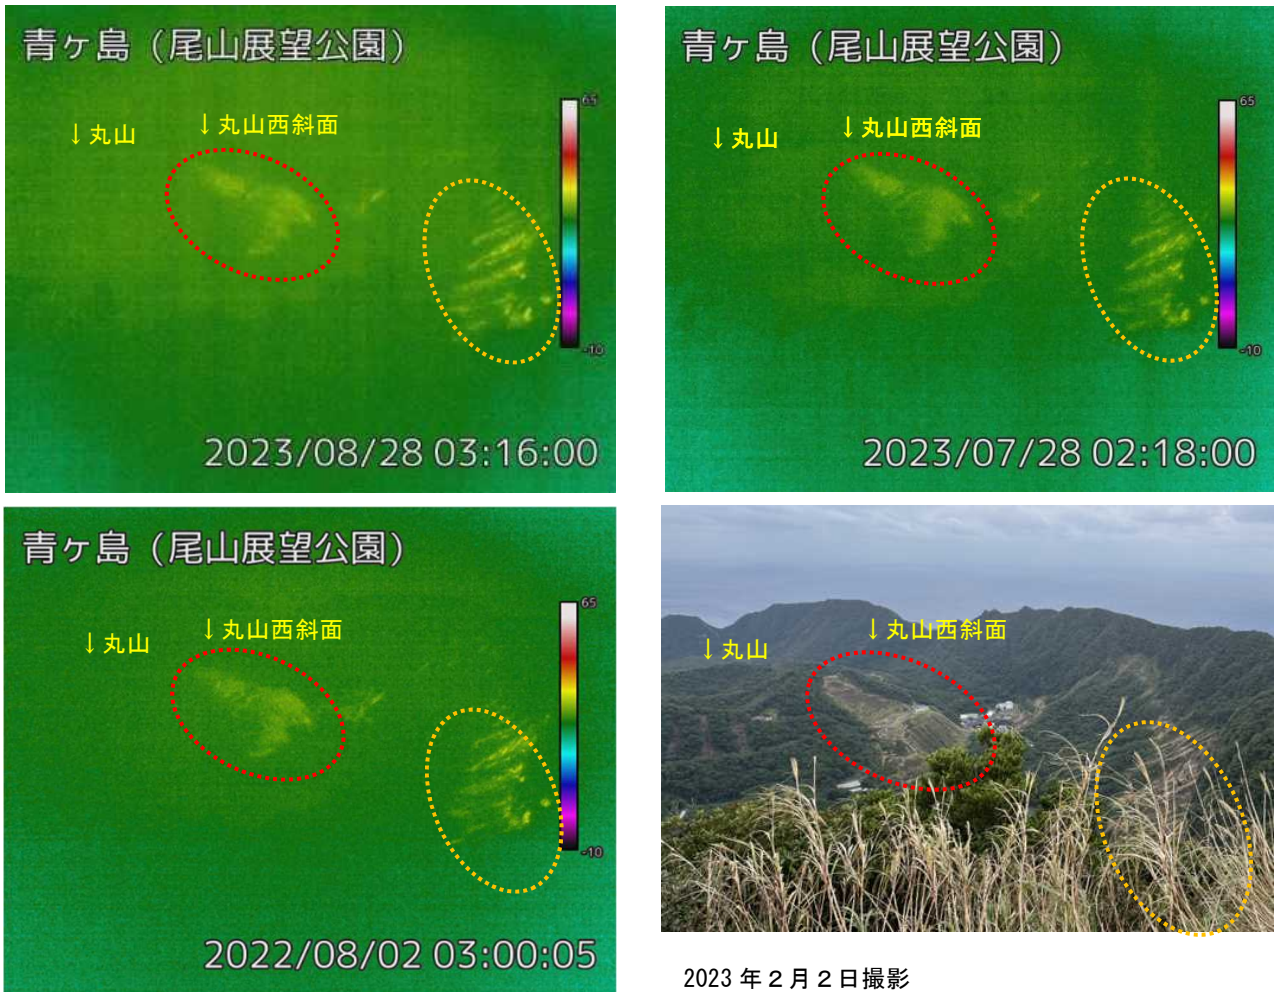
図2 青ヶ島 カルデラ内の地表面温度の状況（左上, 右上, 左下：尾山展望公園監視カメラによる、右下：2023年2月2日に撮影した同場所からの写真）

・地熱活動（赤点線及び黄色点線で示した範囲）に特段の変化は認められません。

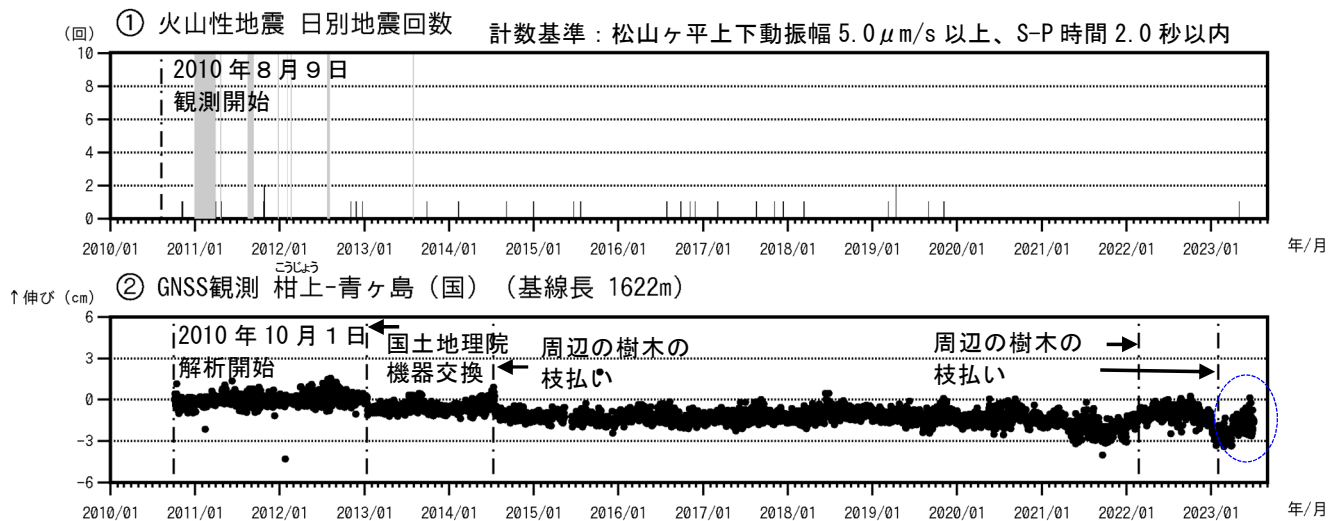
青ヶ島付近を震源とする火山性地震、火山性微動は観測されていません。

地殻変動観測では、火山活動によるとみられる特段の変化は認められません。

図3 青ヶ島 火山活動経過図（2010年8月9日～2023年8月31日）

・青破線で囲んだ変化は原因不明の変化ですが、火山活動によるものではないと考えています。
