青ヶ島の火山活動解説資料（令和5年11月）

気象庁地震火山部
火山監視・警報センター

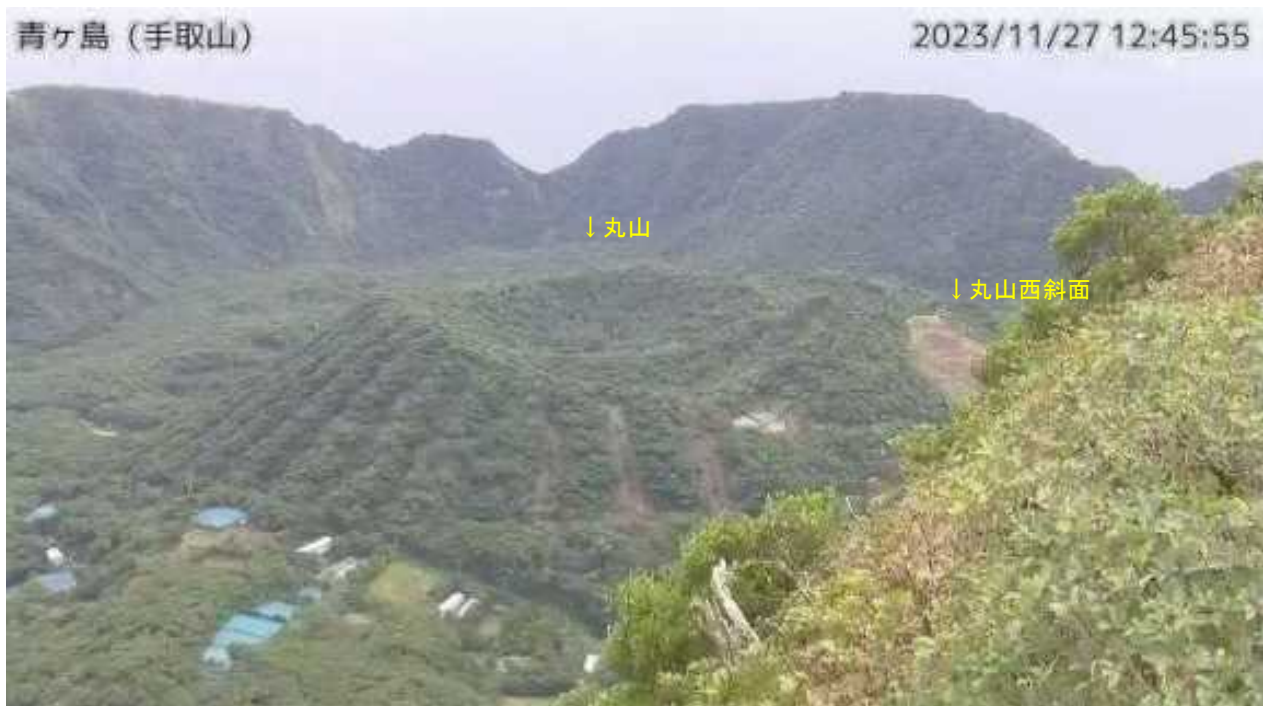
手取山監視カメラ及び尾山展望公園監視カメラ（ともに丸山の北北西約1km）による観測では、噴気は認められません。また、丸山西斜面とカルデラの西側内壁に引き続き地熱域が認められていますが、特段変化はありません。

図1 青ヶ島 丸山周辺の状況（11月27日 手取山監視カメラによる）

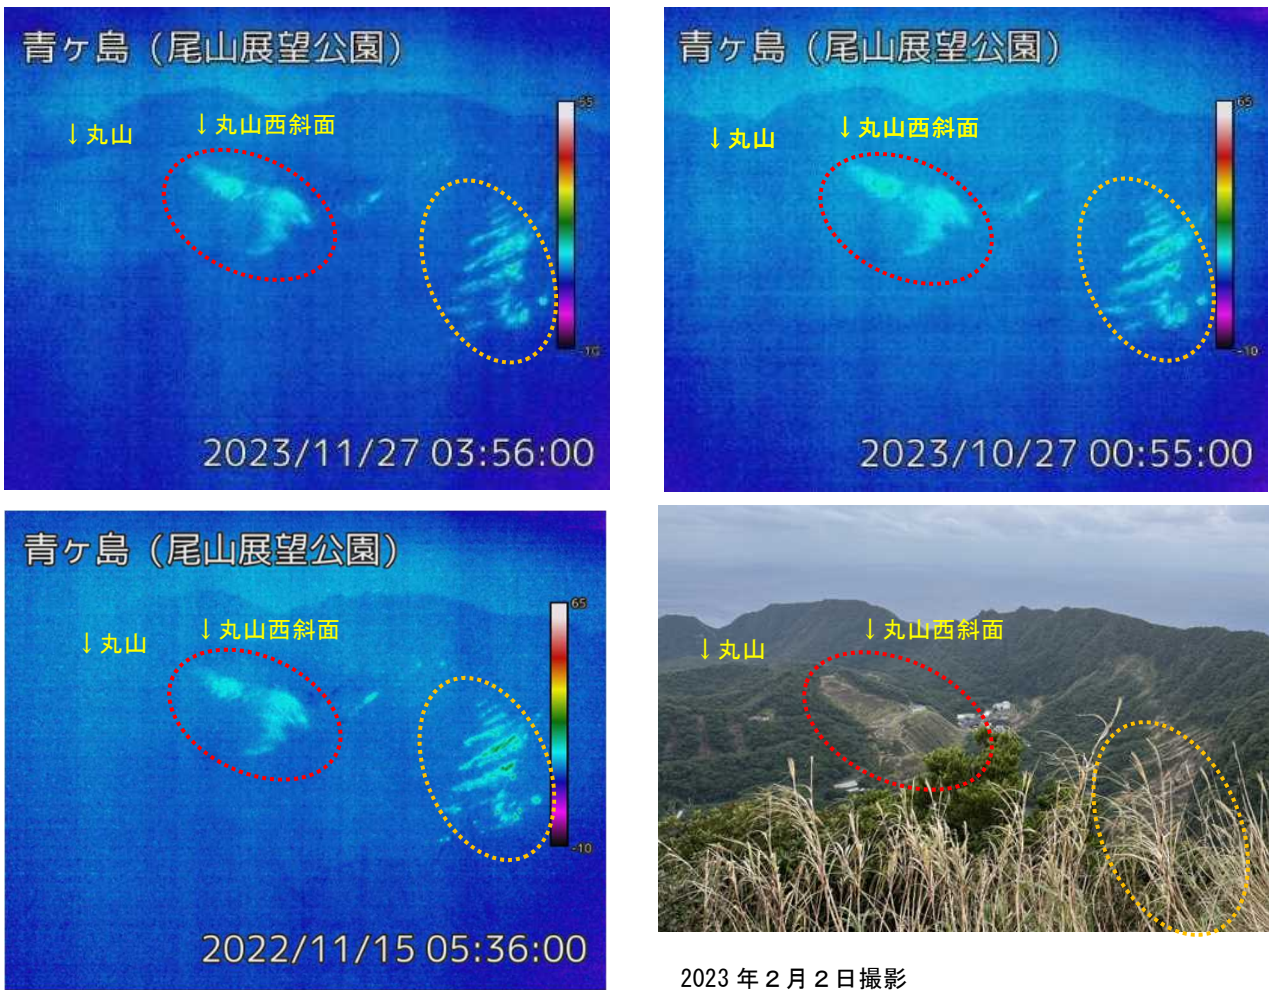
図2 青ヶ島 カルデラ内の地表面温度の状況（左上, 右上, 左下：尾山展望公園監視カメラによる、右下：2023年2月2日に撮影した同場所からの写真）

・地熱活動（赤点線及び黄色点線で示した範囲）に特段の変化は認められません。

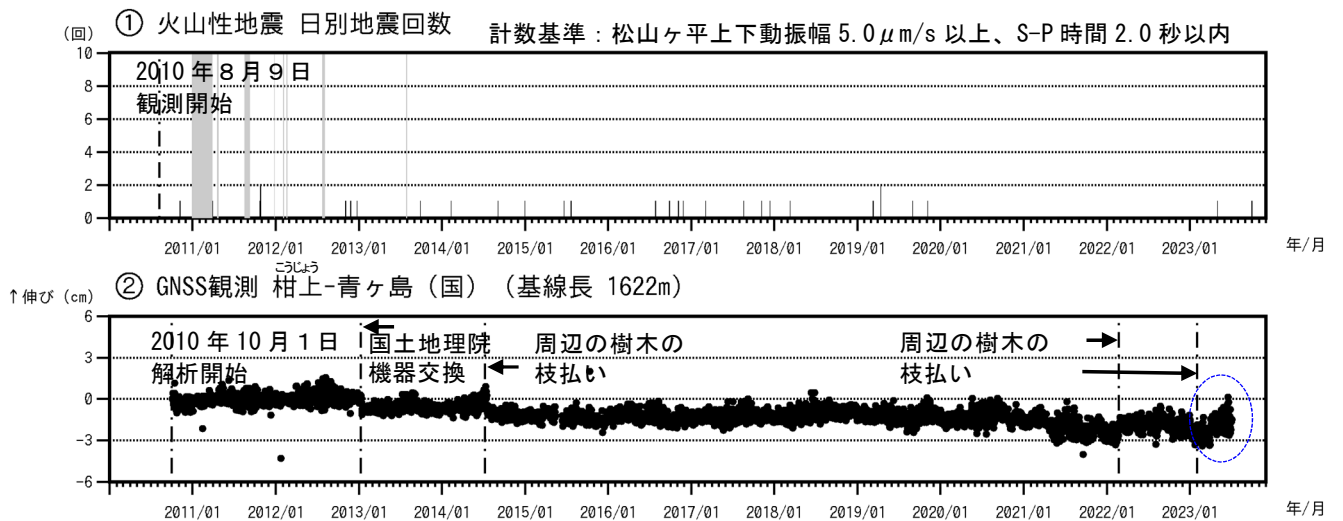
青ヶ島付近を震源とする火山性地震、火山性微動は観測されていません。

地殻変動観測では、火山活動によるとみられる特段の変化は認められません。

図3 青ヶ島 火山活動経過図（2010年8月9日～2023年11月30日）

・青破線で囲んだ変化は原因不明の変化ですが、火山活動によるものではないと考えています。
