## 十勝岳の火山活動解説資料（令和7年8月）

札幌管区气象台  
地域火山監視・警報センター

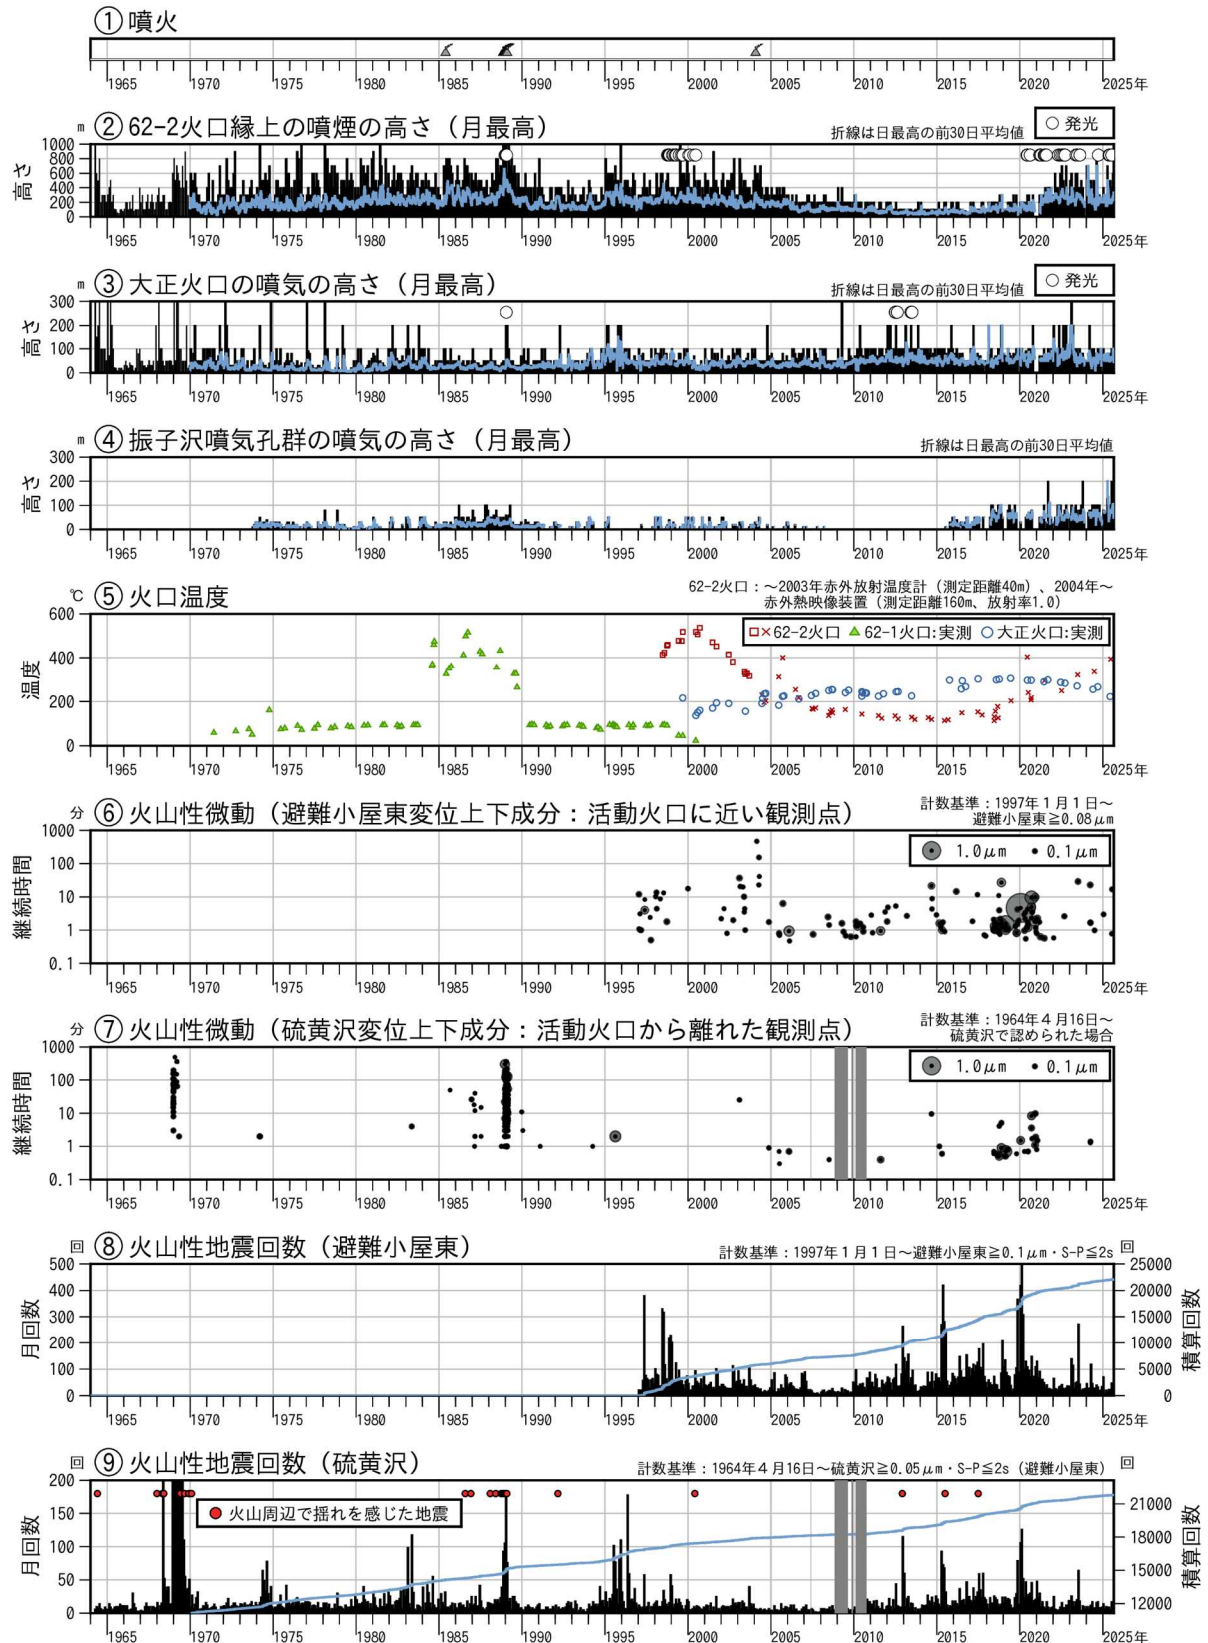
図1 十勝岳 火山活動経過図（1964年1月～2025年8月）

監視カメラによる観測では、62-2火口の噴煙は2021年頃から高い状態が続いており、今期間の噴煙の高さは火口縁上600m以下で経過しました。大正火口の噴気の高さは100m以下、振子沢噴気孔群の噴気の高さは稜線上100m以下で経過しました。振子沢噴気孔群の噴気は2018年頃からやや高い状態が続いています。

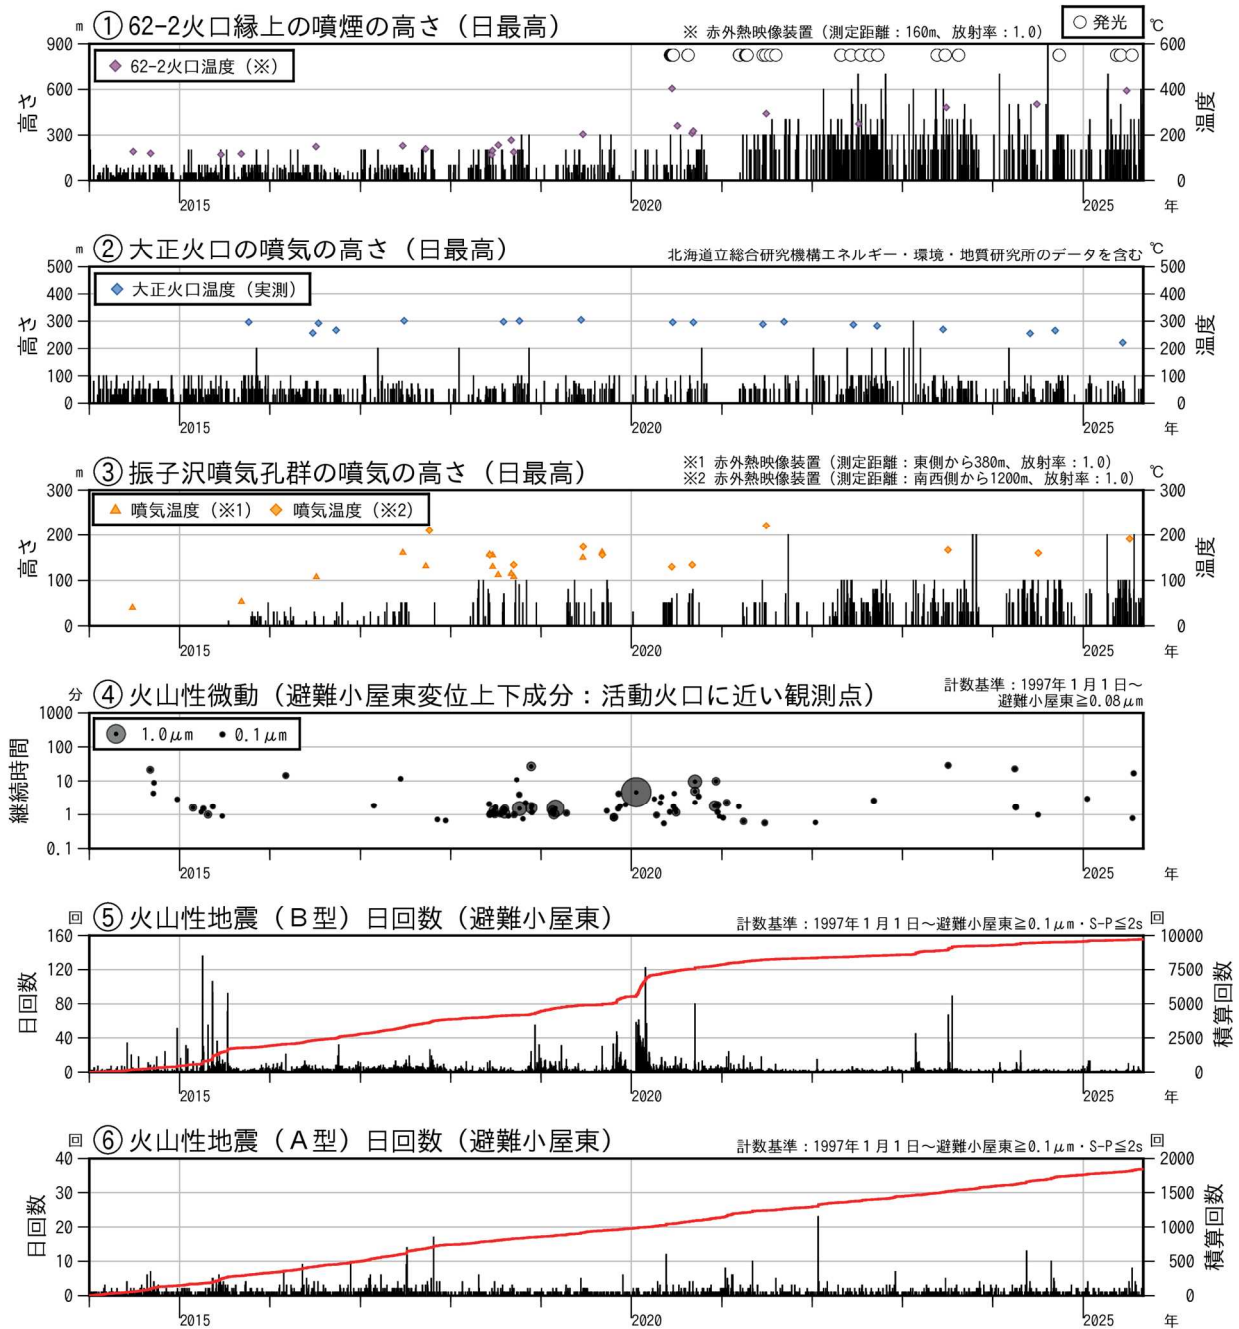
図2 十勝岳 火山活動経過図（2014年1月～2025年8月）

火山性地震は少ない状態で経過しました。震源は主に62-2火口のごく浅い所、旧噴火口付近のごく浅い所～深さ1km付近及びグラウンド火口付近の深さ0km～深さ1km付近に分布しました。

⑤は主に62-2火口付近のごく浅い所（図10参照）で発生したと推定されるB型地震の回数、⑥は主にその周辺で発生したと推定されるA型地震の回数を示します。

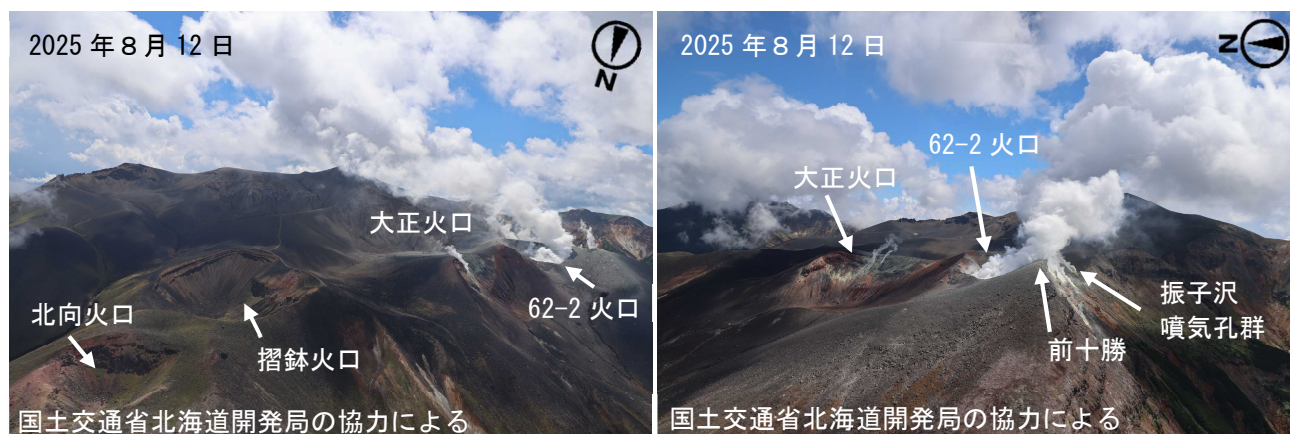
図5 十勝岳 火口周辺の状況

・噴気の状態に特段の変化は認められませんでした。

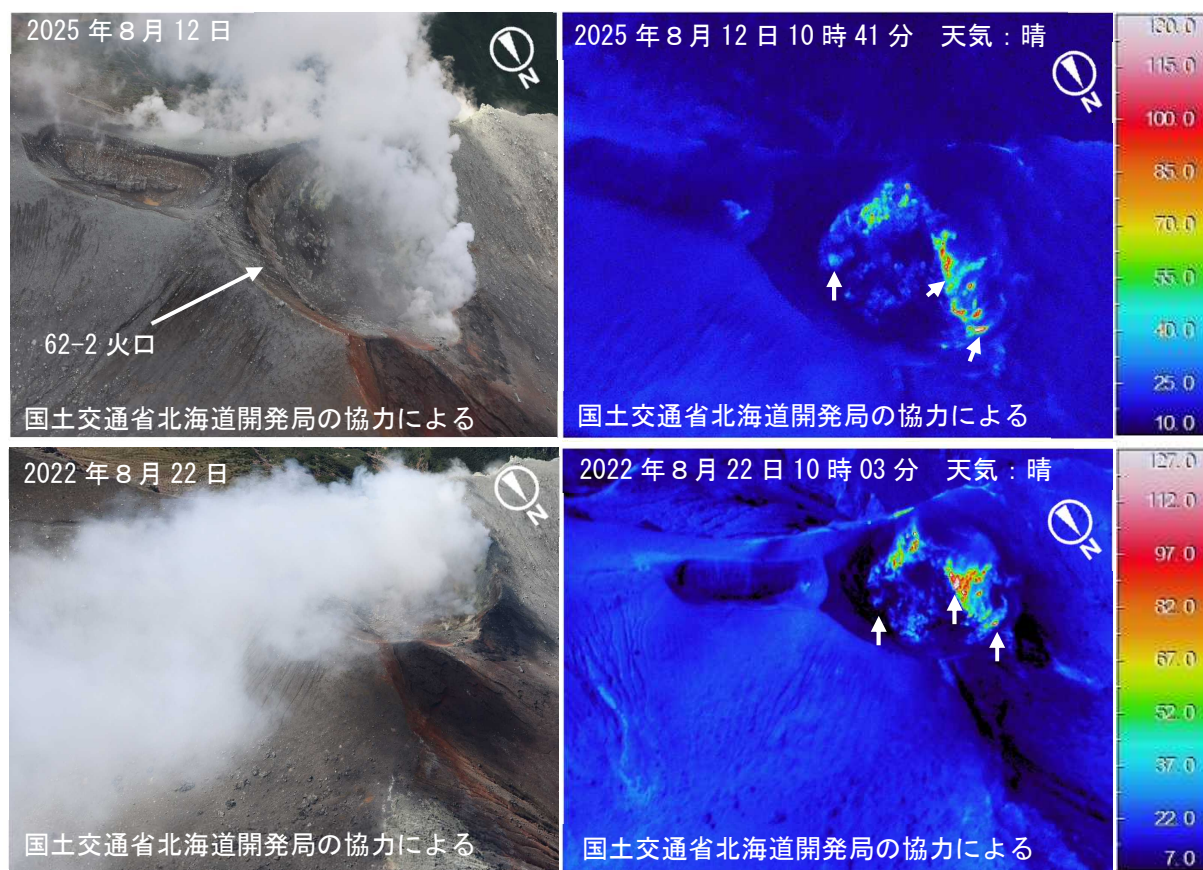
図6 十勝岳 赤外熱映像装置による62-2、62-3火口、新丘の地表面温度分布

・2022年8月22日の観測と比べて、特段の変化は認められませんでした。

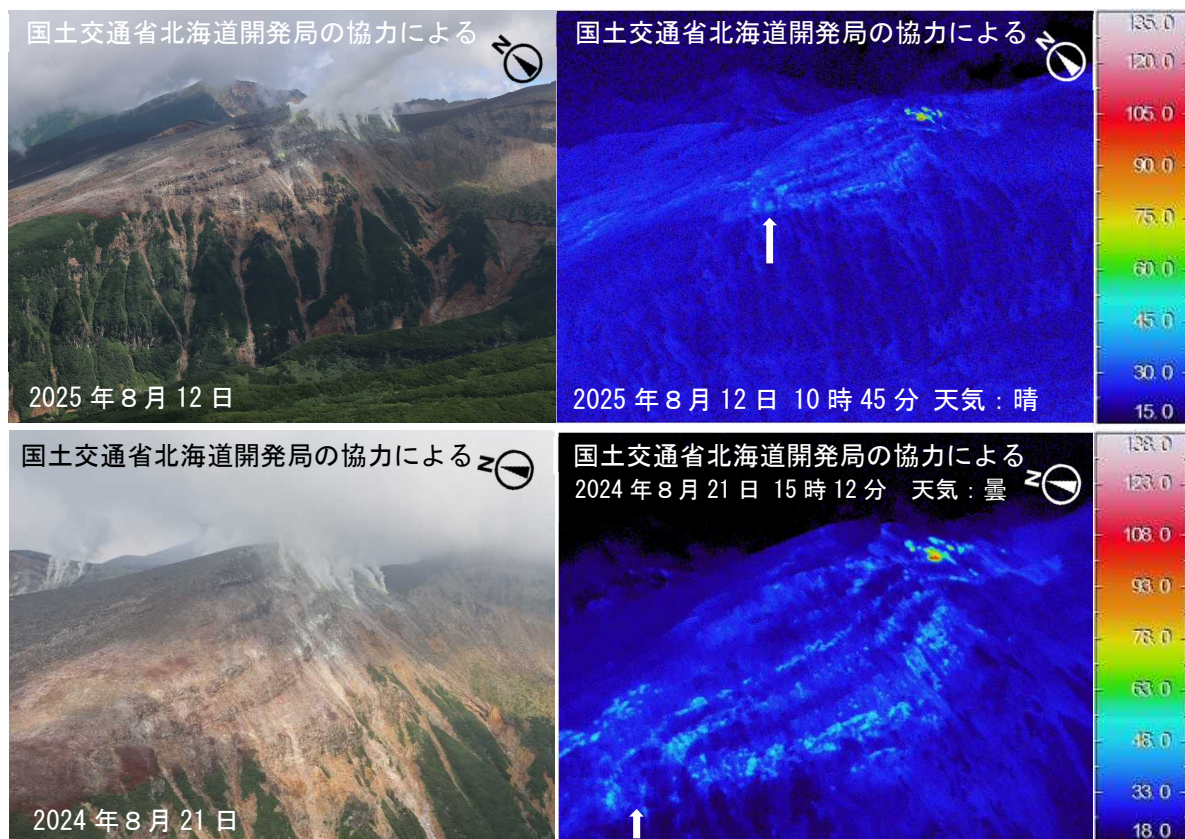
図7 十勝岳 赤外熱映像装置による振子沢噴気孔群の地表面温度分布  
 上：南西側上空（図4の⑤）から撮影 下：西側上空（図4の⑥）から撮影  
 図中の白矢印は同じ場所を示す。  
 ・2024年8月21日の観測と比べて、特段の変化は認められませんでした。

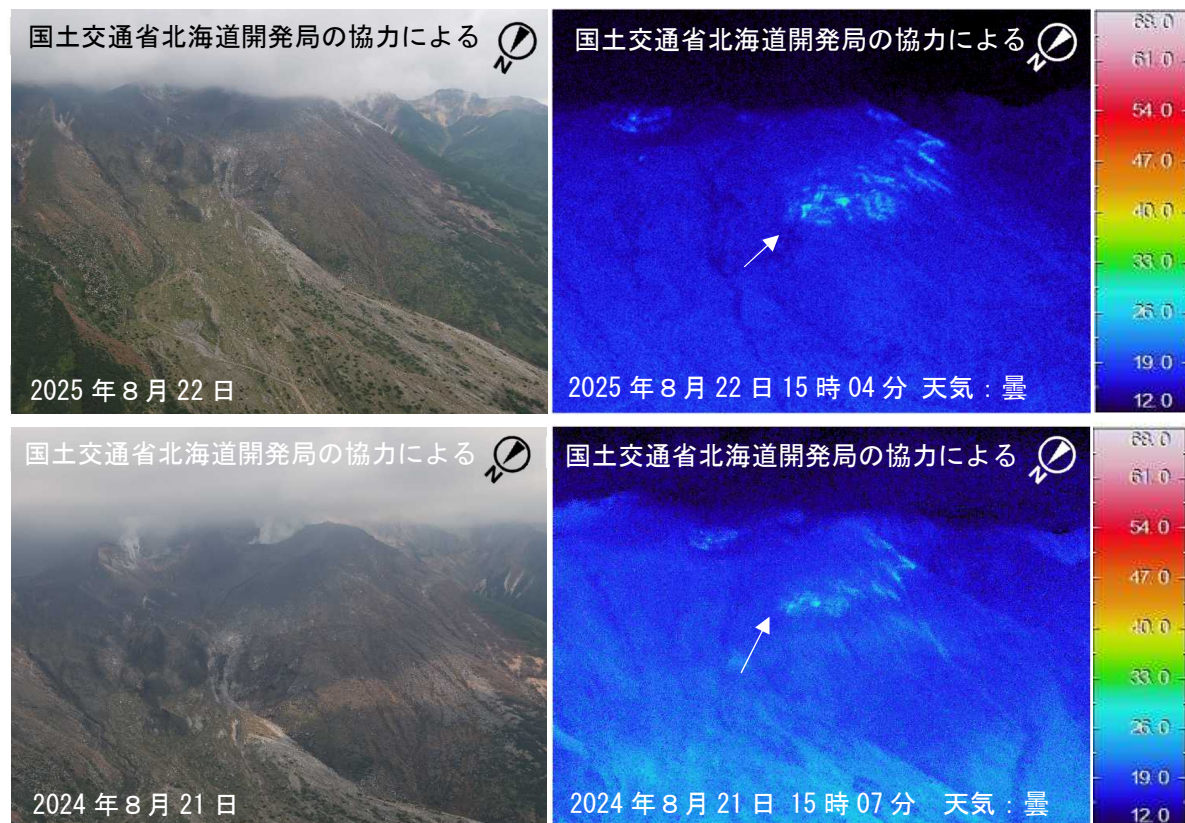
図8 十勝岳 赤外熱映像装置による前十勝北西側斜面の地表面温度分布  
 上：北西側上空（図4の⑦）から撮影 下：北西側上空（図4の⑧）から撮影  
 図中の白矢印は同じ場所を示す。  
 ・2024年8月21日の観測と比べて、特段の変化は認められませんでした。

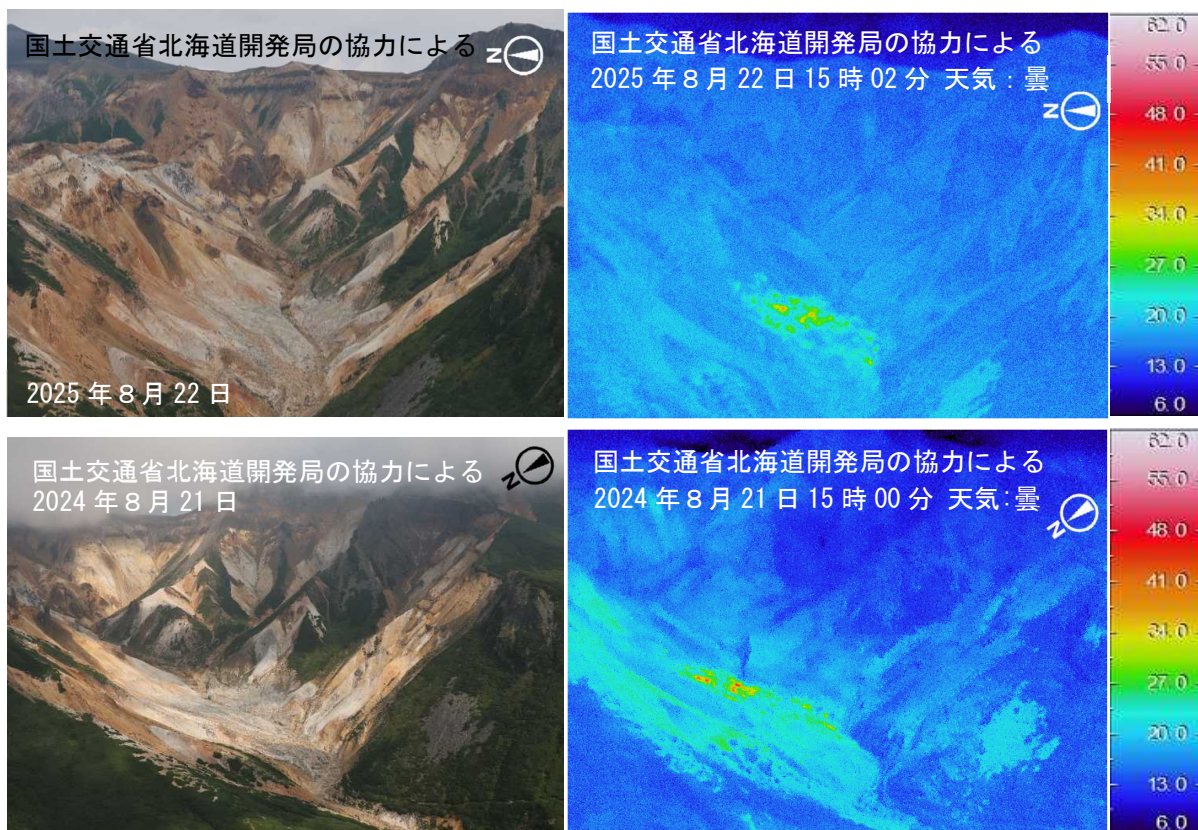
図9 十勝岳 赤外熱映像装置による旧噴火口の地表面温度分布  
 上：西側上空（図4の⑨）から撮影  
 下：北西側上空（図4の⑩）から撮影  
 ・2024年8月21日の観測と比べて、特段の変化は認められませんでした。

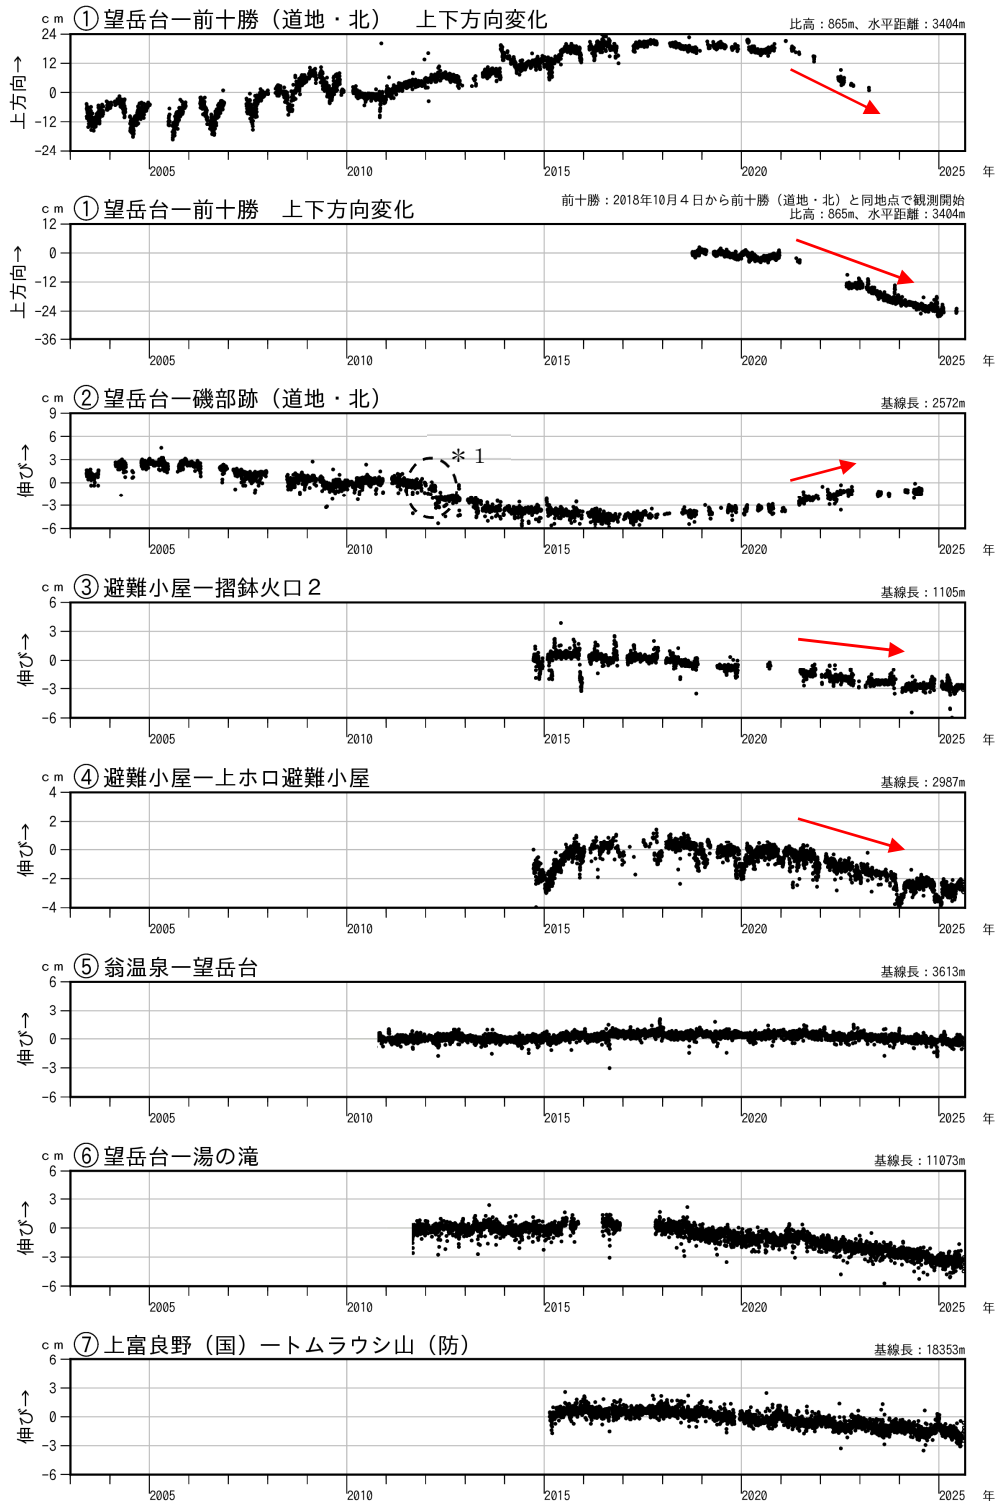
図11 十勝岳 GNSS連続観測による上下方向変化及び基線長変化（2003年5月～2025年8月）

GNSS連続観測では、2021年以降に山体浅部の収縮傾向を示す地殻変動が観測されていましたが、2022年以降次第に鈍化し、2024年秋以降は一部の基線で概ね停滞しています。

- ・ 基線①～④では2021年頃から山体浅部の収縮を示すと考えられる基線長の変化及び沈降（**赤矢印**）が観測されていますが、2022年頃からやや鈍化しています。62-2火口のごく近傍の観測点を含む基線①では、観測点付近の局所的な変形の影響も受けていると考えられます。
- ・ 基線③④は、2024年秋以降、概ね停滞しています。
- ・ 基線⑥⑦では、2018年以降ごくわずかな短縮傾向が続いています。
