## 八甲田山の火山活動解説資料（令和7年9月）

仙 台 管 区 気 象 台  
地域火山監視・警報センター

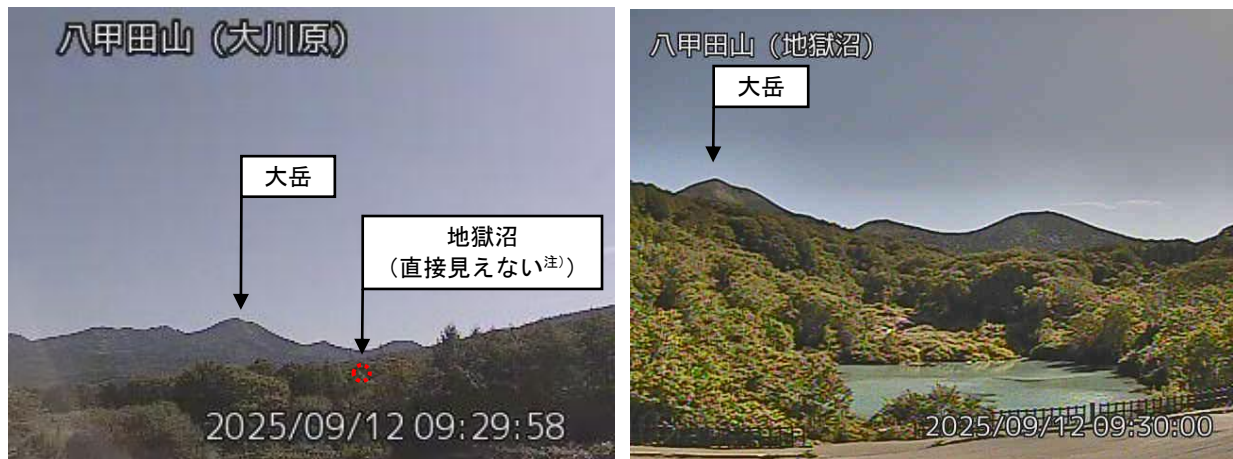
図1 八甲田山 山頂部及び地獄沼周辺の状況

噴気は認められませんでした。

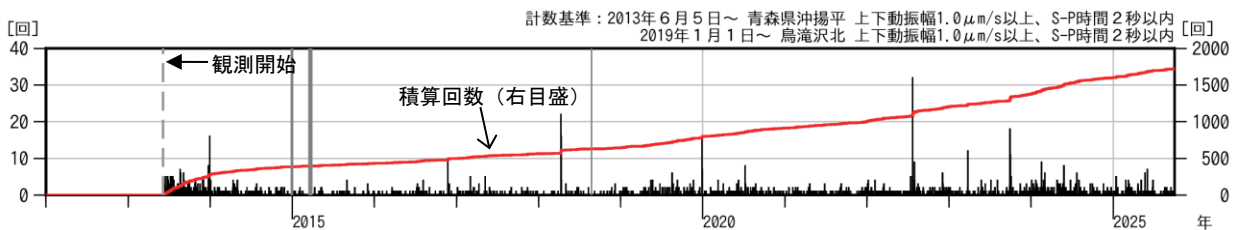
図2 八甲田山 日別地震回数（2013年6月～2025年9月）

火山性地震は少ない状態で経過しました。低周波地震及び火山性微動は観測されませんでした。

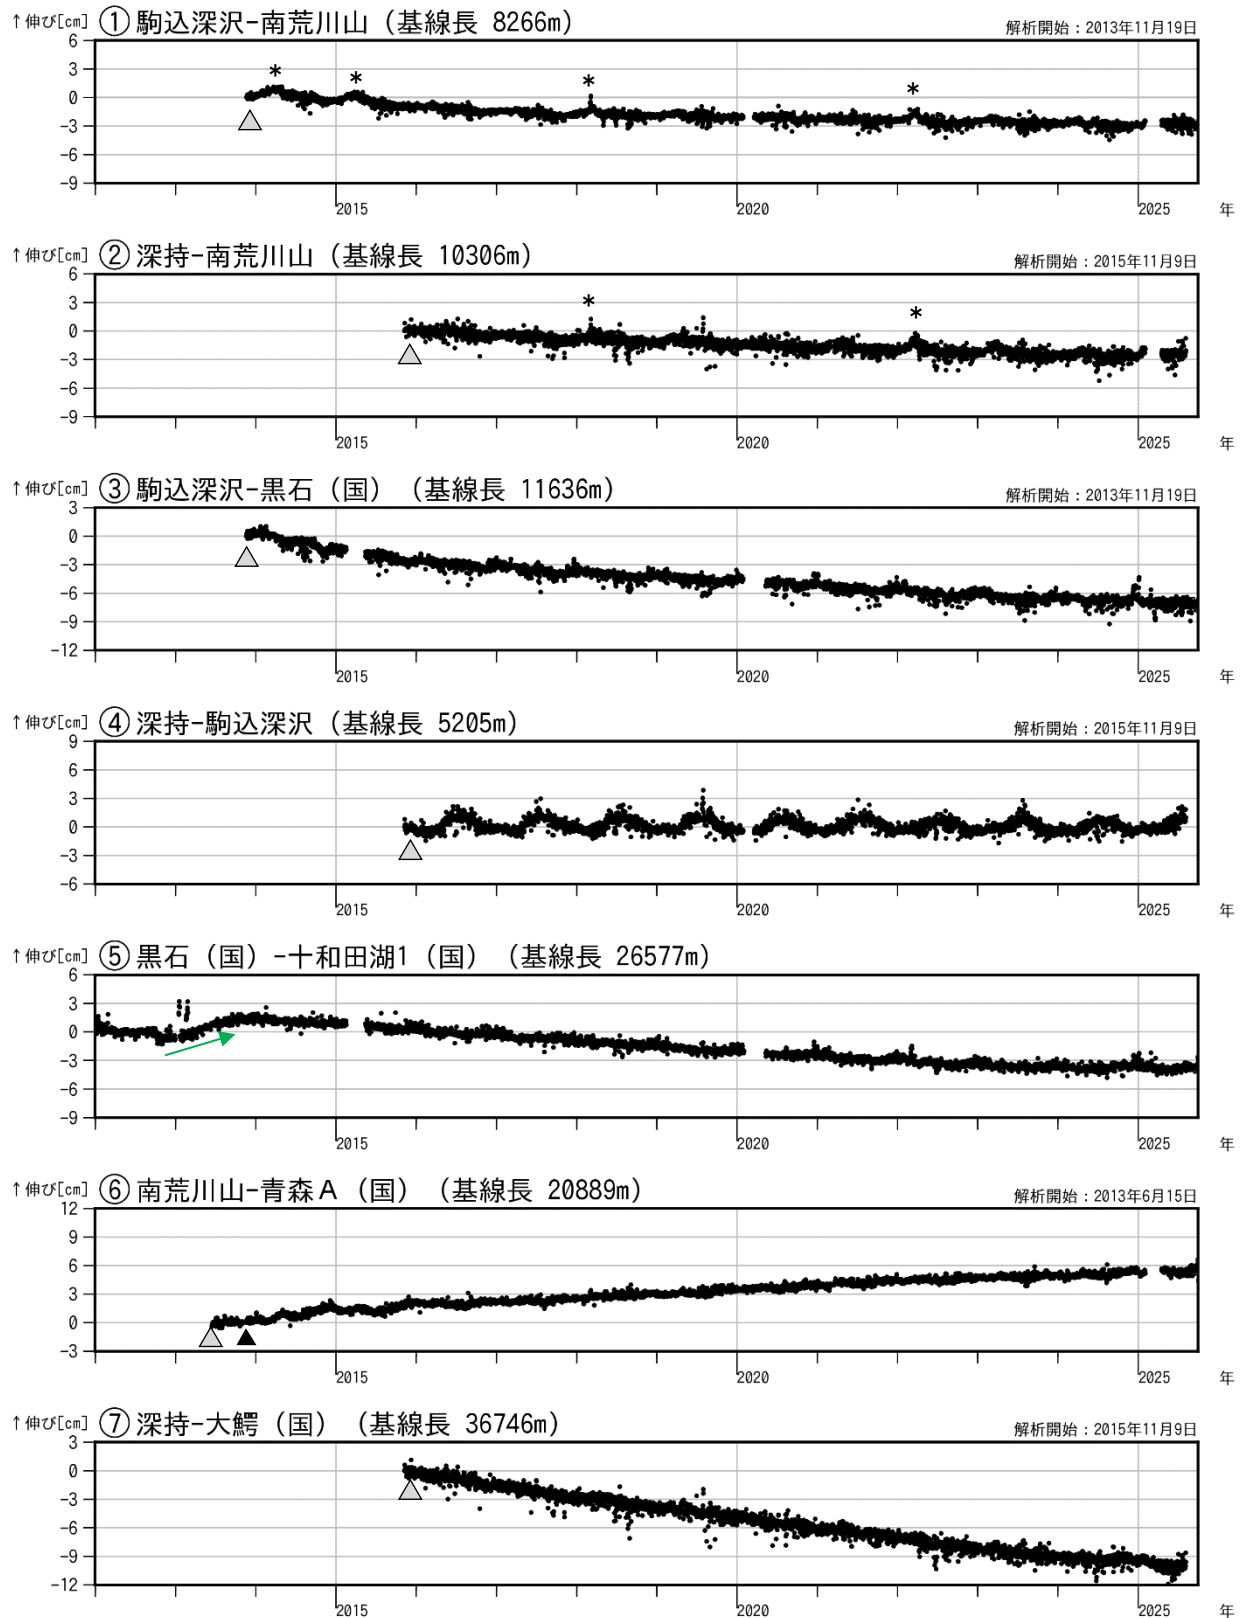
図3 八甲田山 GNSS 基線長変化図（2012年1月～2025年9月）

2013年の地震活動活発化の際に、山体のわずかな膨張を示す変化（緑矢印）が観測されましたが、現在火山活動によると考えられる変化は認められていません。
