十和田の火山活動解説資料（令和8年2月）

仙台管区气象台
地域火山監視・警報センター

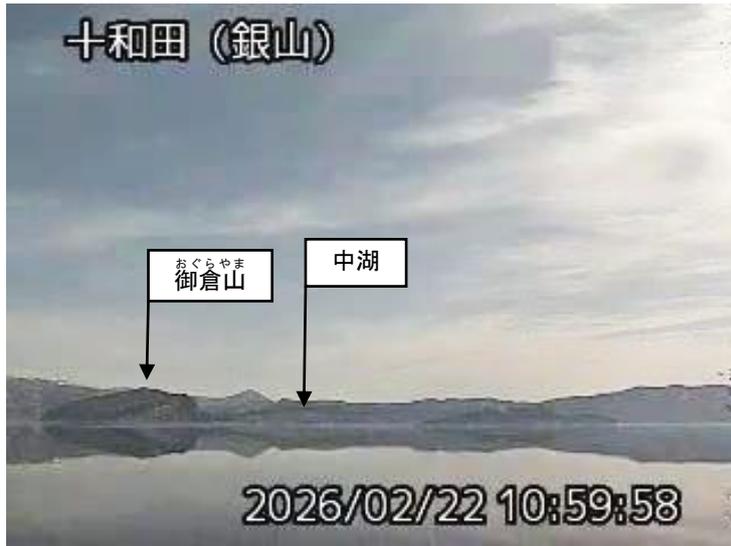
図1 十和田 中湖周辺の状況（2月22日）
・ 銀山監視カメラ（中湖の北西約6 km）の映像です。

噴気や湖面の異常等は認められませんでした。

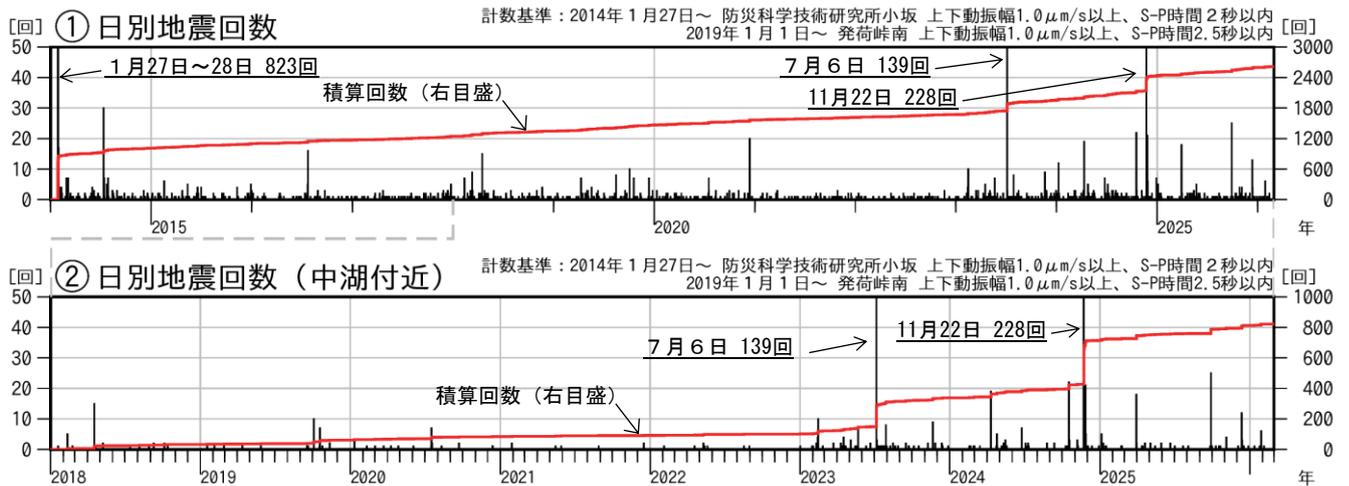
図2 十和田 活動経過図（2014年1月～2026年2月）

2023年以降、中湖付近（図3）が震源と推定される火山性地震の発生頻度がやや高い状態にあります。

今期間、火山性地震は少ない状態で経過し、低周波地震及び火山性微動は観測されませんでした。

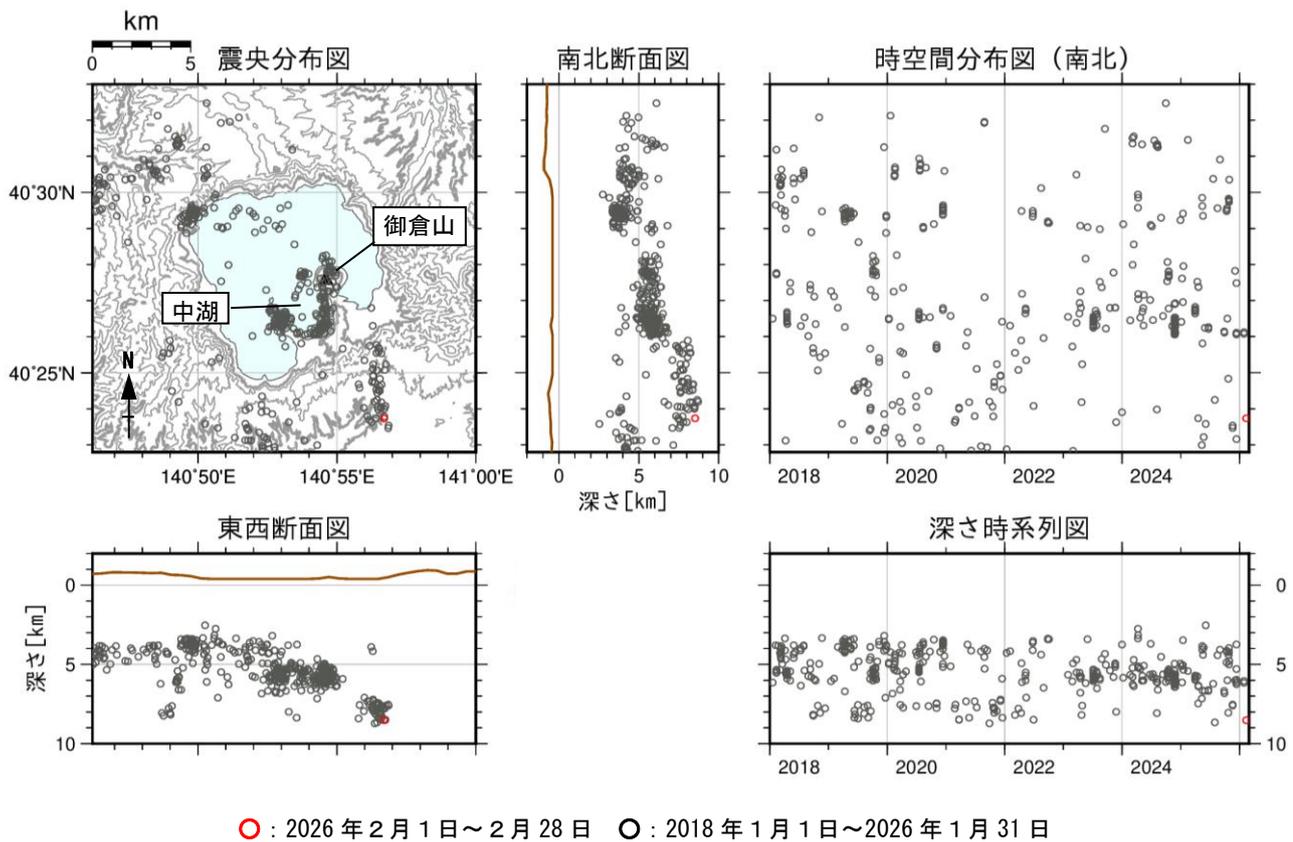
図3 十和田 地震活動（2018年1月～2026年2月）

今期間、地震は少ない状態で経過しましたが、2023年以降、中湖付近の深さ5 km前後が震源と推定される火山性地震の発生頻度がやや高い状態にあります。

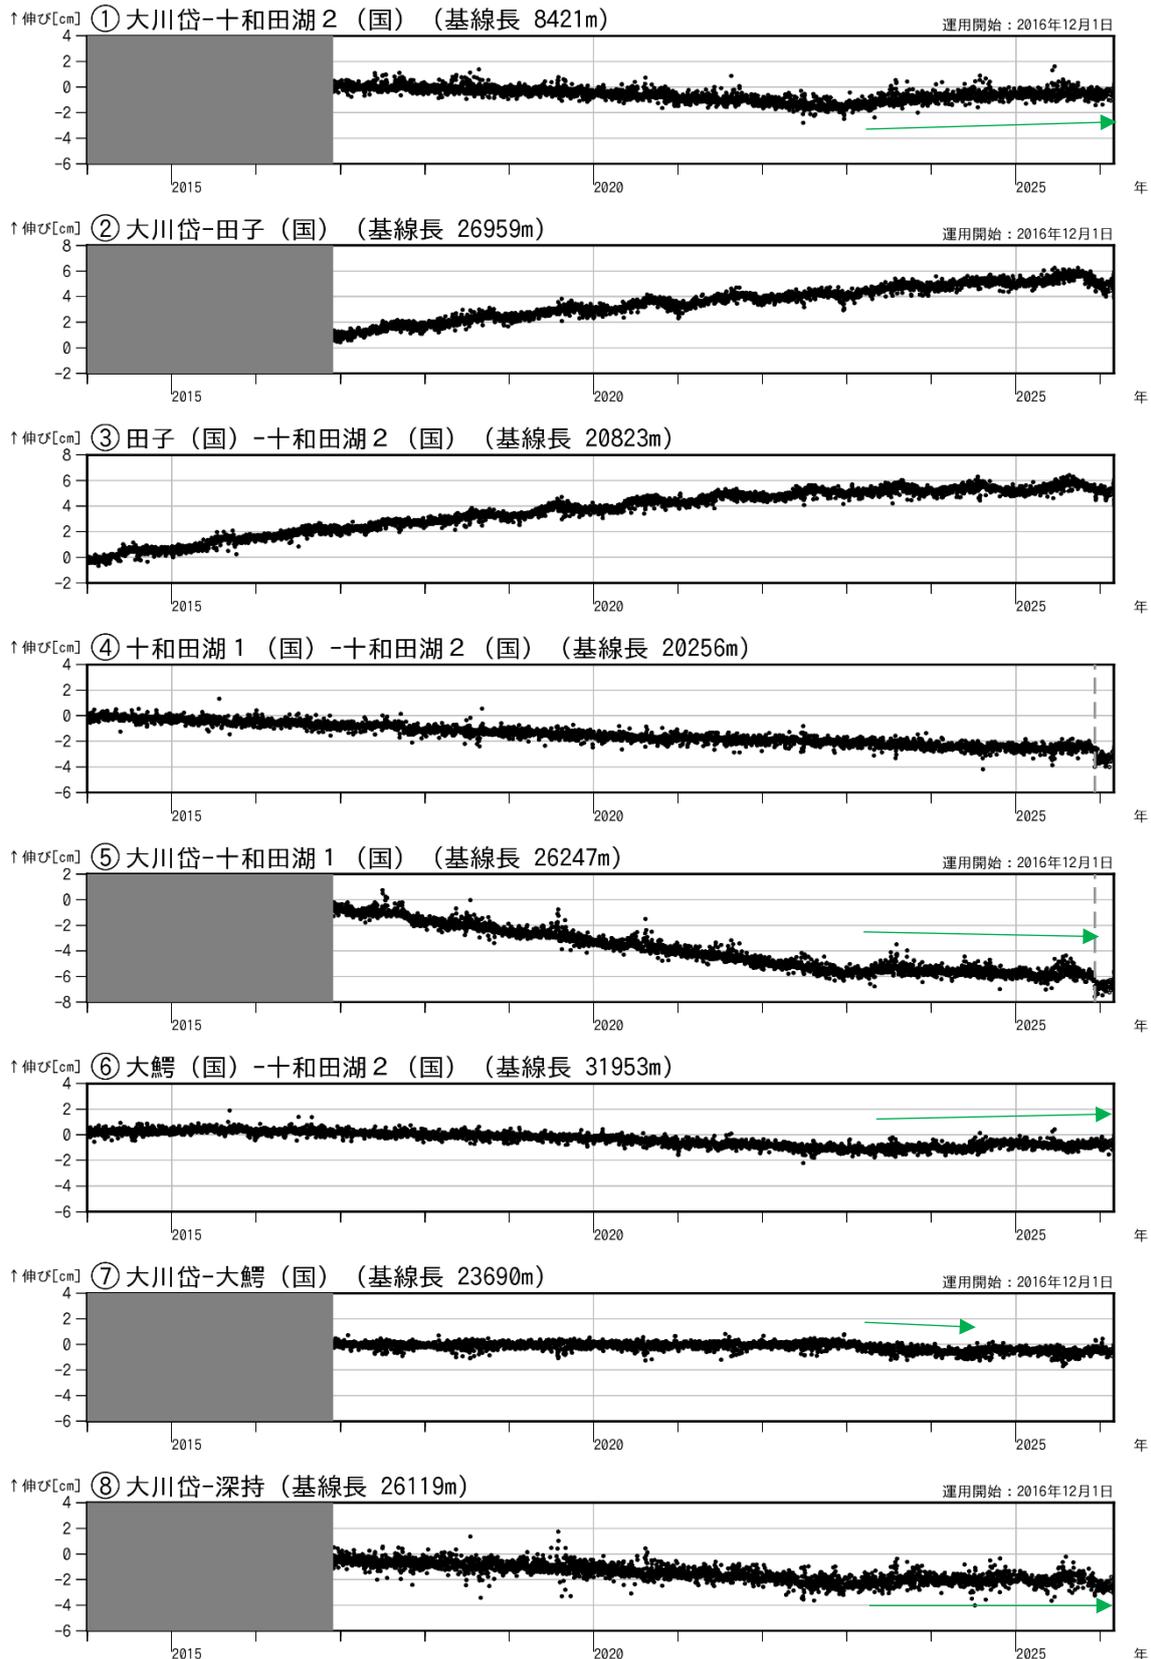
図4 十和田 GNSS 基線長変化図（2014年1月～2026年2月）

- ・①～⑧は図6のGNSS基線①～⑧に対応しています。 ・空白部分は欠測を示します。
- ・(国)は国土地理院の観測点を示します。
- ・2025年12月8日の青森県東方沖の地震発生(破線)の前後に生じたステップ状の変化を補正していますが、引き続き一部の基線ではこの地震に伴うと考えられる変動が含まれています。

2023年前半から大川岱観測点の西方向への変位と十和田湖2(国)観測点の東方向への変位によるとみられるわずかな変化が認められています(緑矢印)。
