## 栗駒山の火山活動解説資料（令和8年7月）

仙台管区气象台  
地域火山監視・警報センター

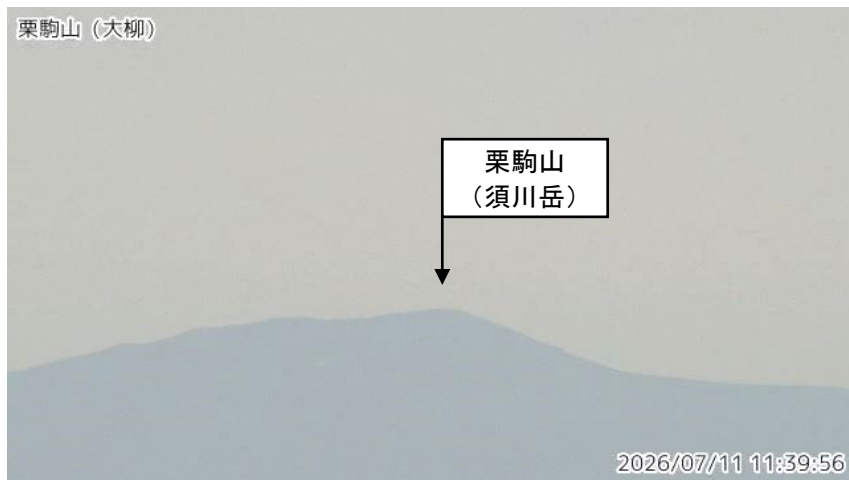
**図1 栗駒山 山頂周辺の状況（7月11日）**  
・大柳監視カメラ（山頂の南東約20km）の画像です。

噴気は認められませんでした。

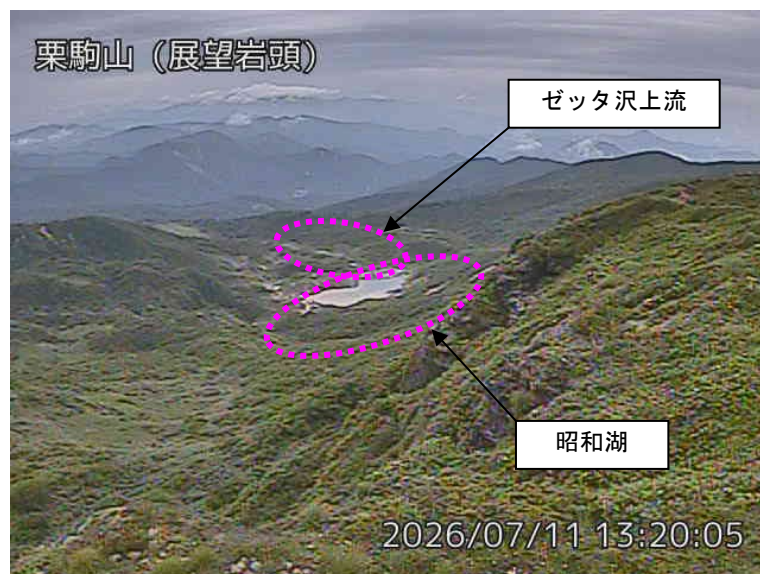
**図2 栗駒山 昭和湖及びゼッタ沢上流周辺の状況（7月11日）**  
・展望岩頭監視カメラ（昭和湖の南南西約900m）の可視です。

噴気は認められませんでした。

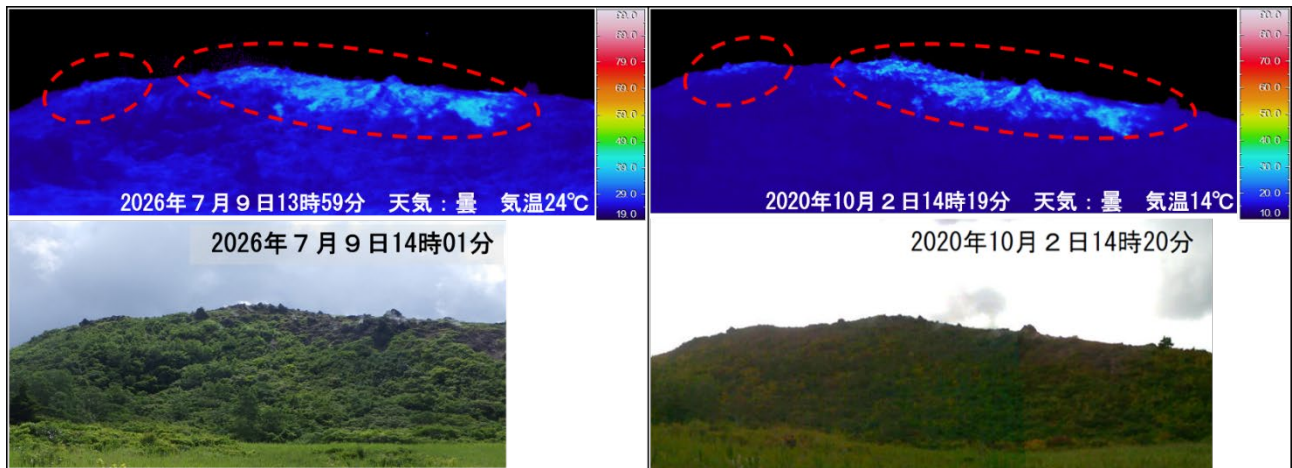
**図4 栗駒山 東から撮影したゆげ山の状況と地表面温度分布**

※日射の影響により、裸地等では表面温度が高めに表示されています。

地熱域（赤破線）の状況に特段の変化はみられませんでした。

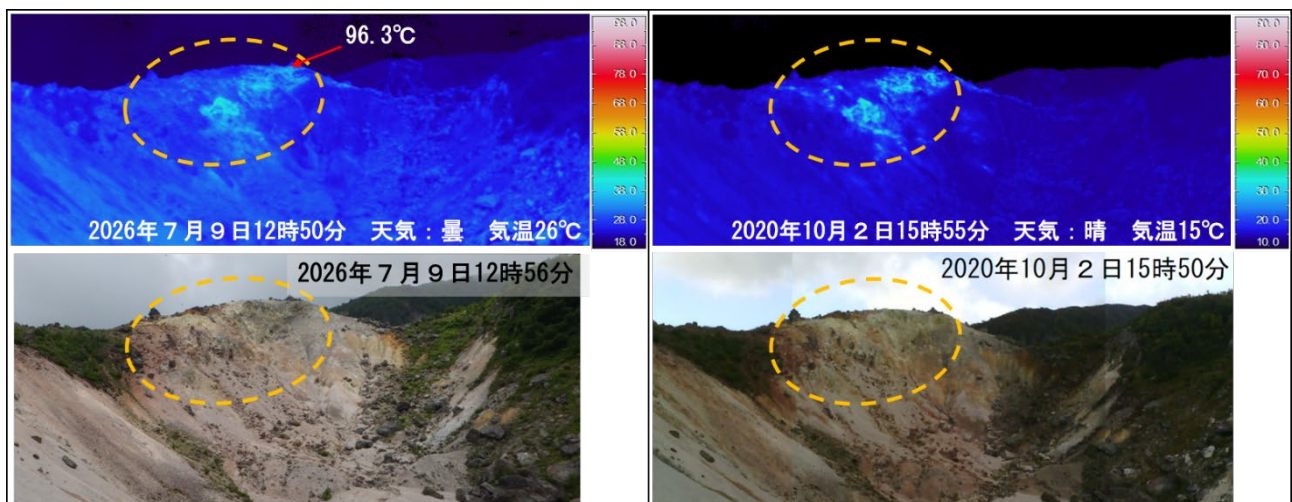
**図5 栗駒山 北西から撮影した地獄釜の状況と地表面温度分布**

※日射の影響により、裸地等では表面温度が高めに表示されています。

地熱域（橙破線）の状況に特段の変化はみられませんでした。赤矢印で示す箇所の地中温度は 96.3°C でした。

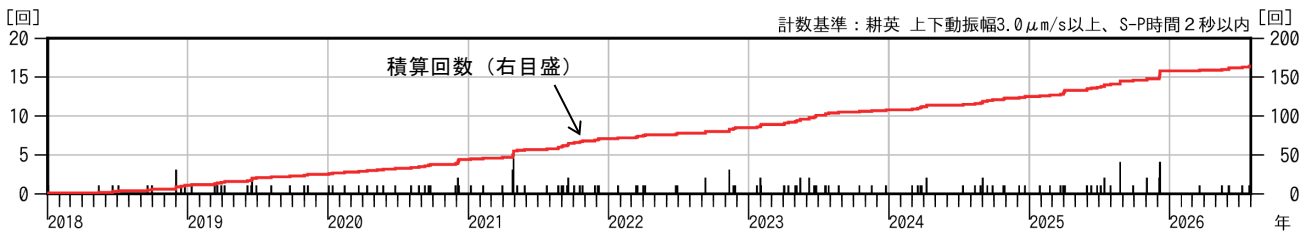
地震活動は低調に経過し、火山性微動は観測されませんでした。

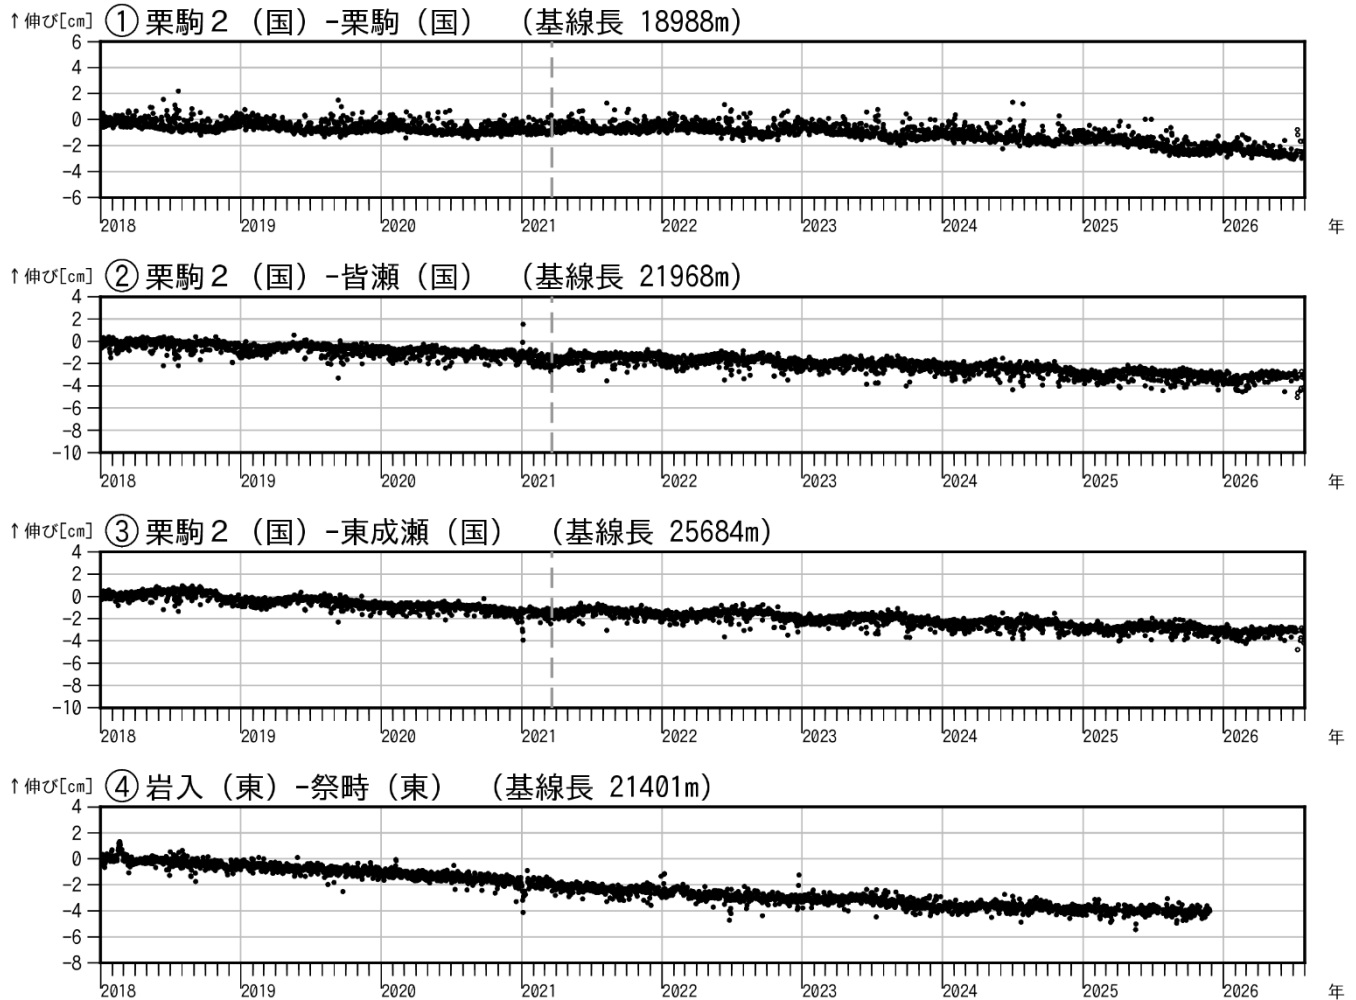
- ・①～③の破線は2021年3月20日の宮城県沖の地震に伴うステップを補正しています。
- ・①～④は図9のGNSS基線①～④に対応しています。
- ・（国）は国土地理院、（東）は東北大学の観測点を示します。

火山活動によると考えられる変化は認められませんでした。
