## 青ヶ島の火山活動解説資料（令和7年9月）

気象庁地震火山部  
火山監視・警報センター

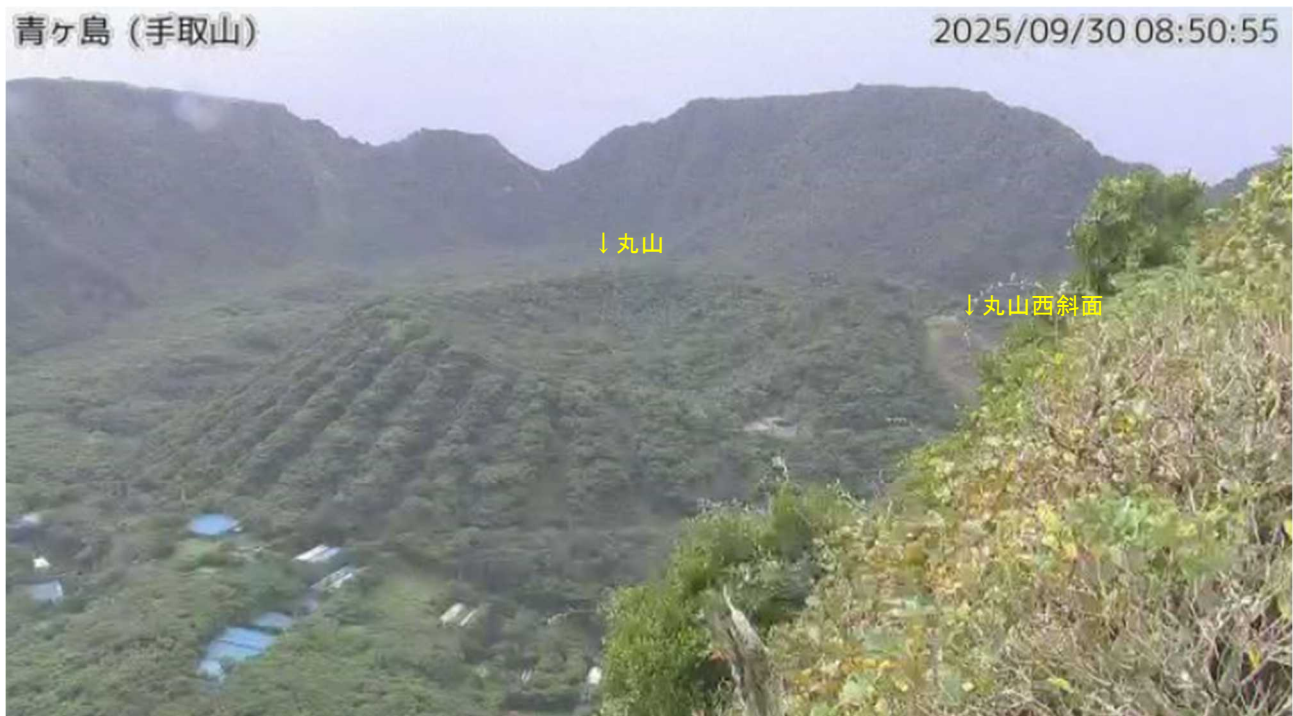
手取山監視カメラ及び尾山展望公園監視カメラ（ともに丸山の北北西約1km）による観測では、噴気は認められません。また、丸山西斜面とカルデラの西側内壁に引き続き地熱域が認められていますが、特段変化はありません。

図1 青ヶ島 丸山周辺の状況（9月30日 手取山監視カメラによる）

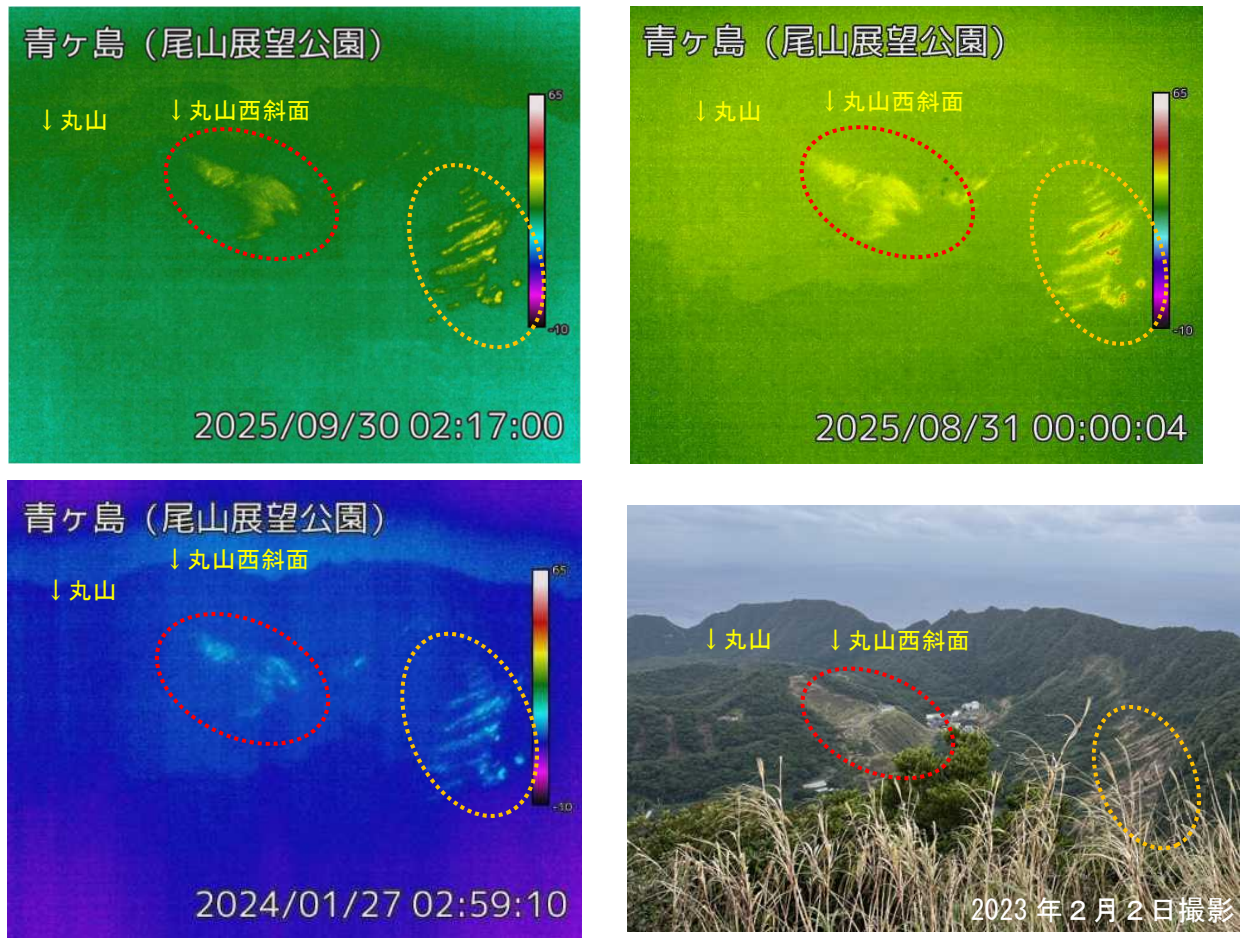
図2 青ヶ島 カルデラ内の地表面温度の状況（左上、右上、左下：尾山展望公園監視カメラによる、右下：2023年2月2日に撮影した同場所からの写真）  
・地熱活動（赤点線及び黄色点線で示した範囲）に変化は認められません。

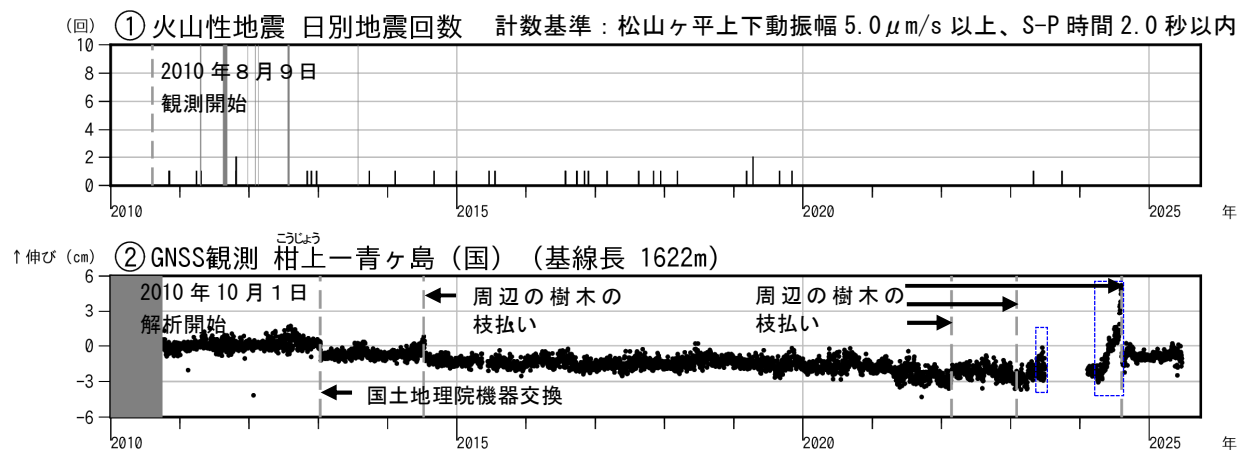
青ヶ島付近を震源とする火山性地震、火山性微動は観測されていません。

地殻変動観測では、火山活動によるとみられる特段の変化は認められません。

図3 青ヶ島 火山活動経過図（2010年8月9日～2025年9月30日）  
① グラフの灰色部分は機器障害による欠測を示す。  
② （国）：国土地理院、図4のGNSS基線②に対応。グラフの空白部分は柑上の障害による欠測を示す。  
・青破線で囲んだ変化は柑上観測点周囲の樹木による影響と考えています。
