青ヶ島の火山活動解説資料（令和8年1月）

気象庁地震火山部
火山監視・警報センター

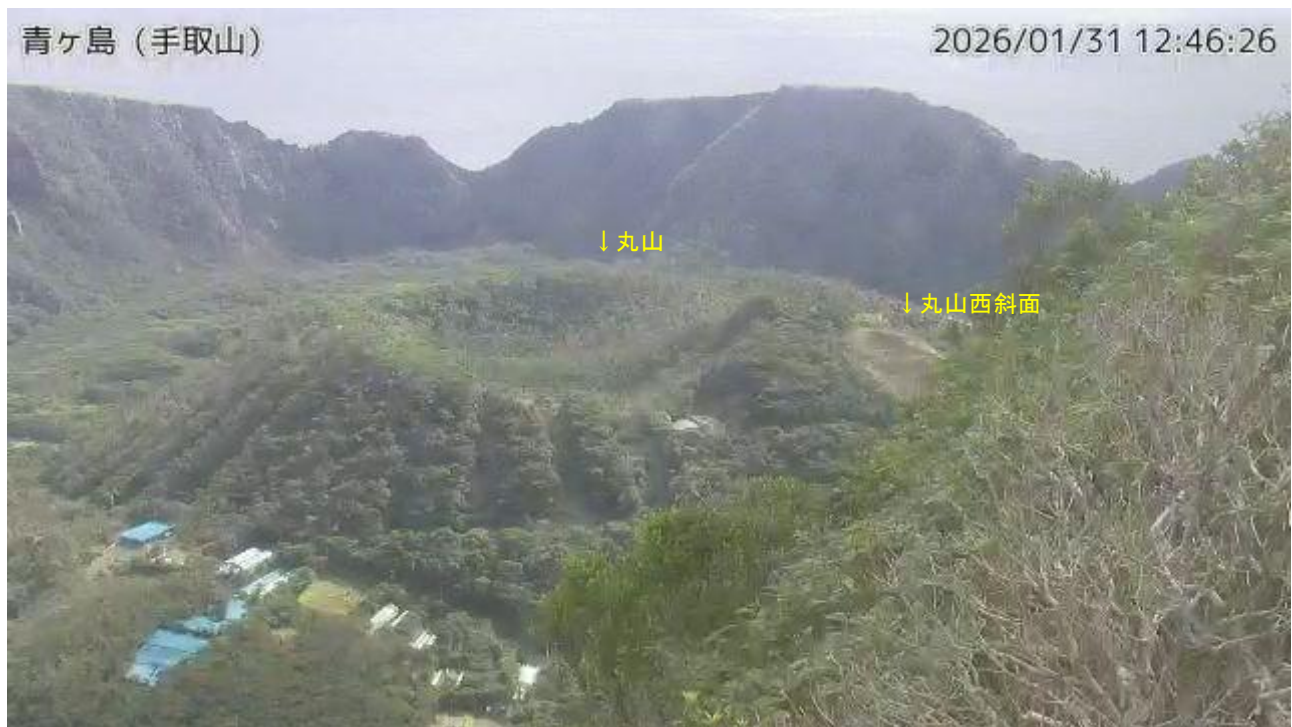
手取山監視カメラ及び尾山展望公園監視カメラ（ともに丸山の北北西約1km）による観測では、噴気は認められません。また、丸山西斜面とカルデラの西側内壁に引き続き地熱域が認められていますが、特段変化はありません。

図1 青ヶ島 丸山周辺の状況（1月31日、手取山監視カメラによる）

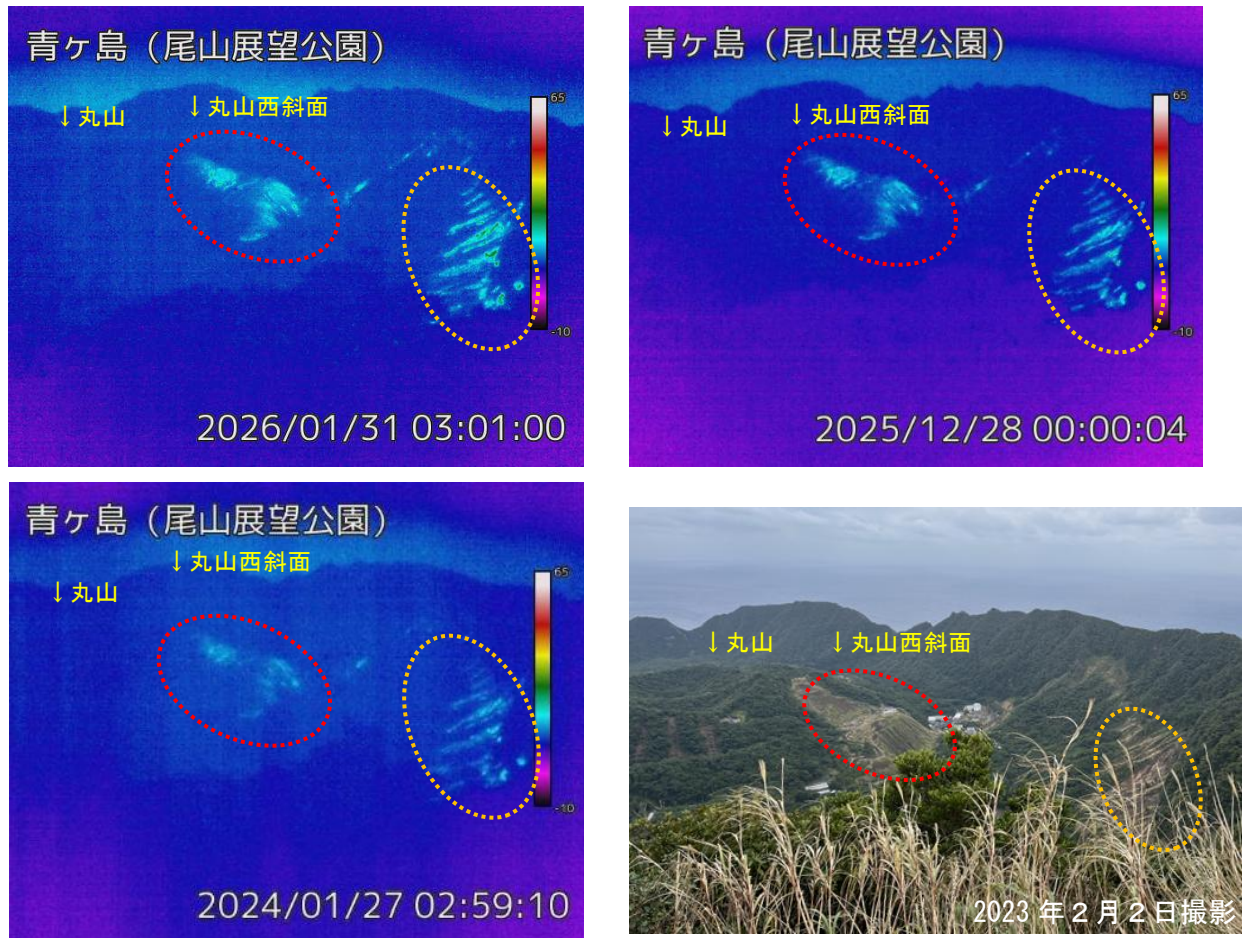
図2 青ヶ島 カルデラ内の地表面温度の状況（左上、右上、左下：尾山展望公園監視カメラによる、右下：2023年2月2日に撮影した同場所からの写真）
・地熱活動（赤色点線及び黄色点線で示した範囲）に変化は認められません。

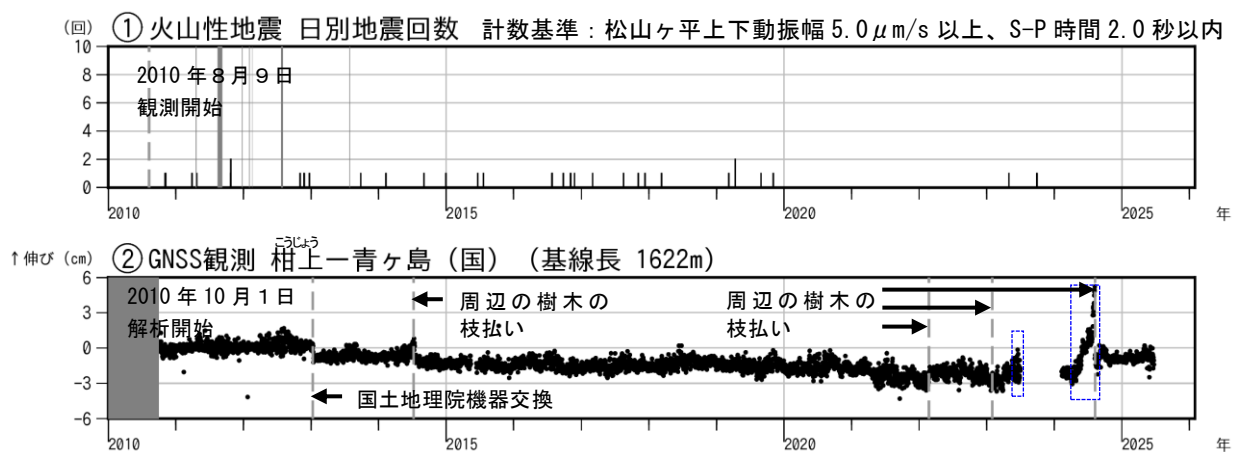
青ヶ島付近を震源とする火山性地震、火山性微動は観測されていません。

地殻変動観測では、火山活動によるとみられる特段の変化は認められません。

図3 青ヶ島 火山活動経過図（2010年8月9日～2026年1月31日）

- ① グラフの灰色部分は機器障害による欠測を示す。
- ② （国）：国土地理院、図5のGNSS基線②に対応。グラフの空白部分は柑上の障害による欠測を示す。青破線内の期間に見られる変化は、柑上観測点周囲の樹木によるものです。

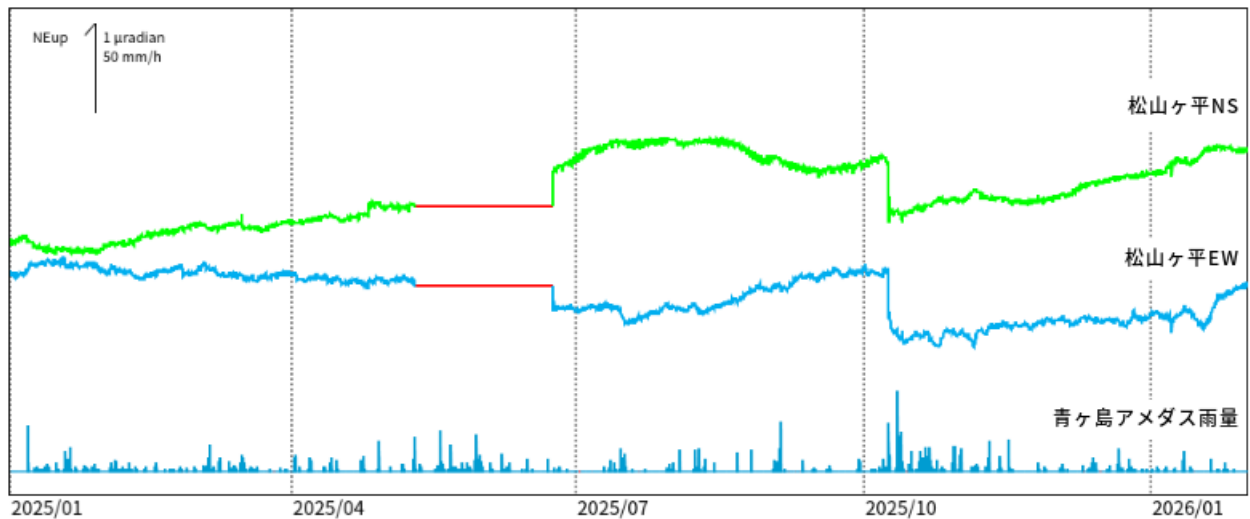
図4 青ヶ島 松山ヶ平観測点における傾斜データ（2025年1月1日～2026年1月31日）
グラフの赤線部分は欠測を示す。

- ・傾斜計による観測では、火山活動によるとみられる変動は認められません。
