## 平成新山南側斜面の発光現象について 第 2 報

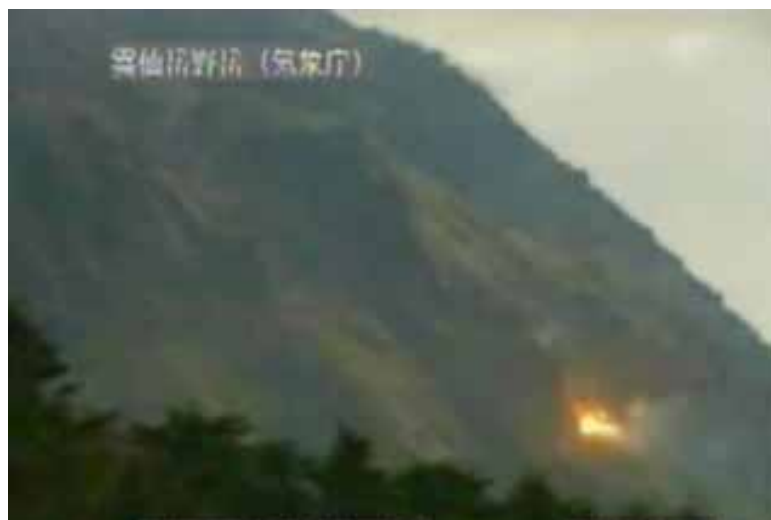
2006 年 11 月 6 日に平成新山の南側中腹斜面の一部で確認された発光現象(写真 1)についてその後の状況をお知らせします。

写真 1 野岳監視カメラの映像 2006 年 11 月 6 日 20 時 21 分の映像

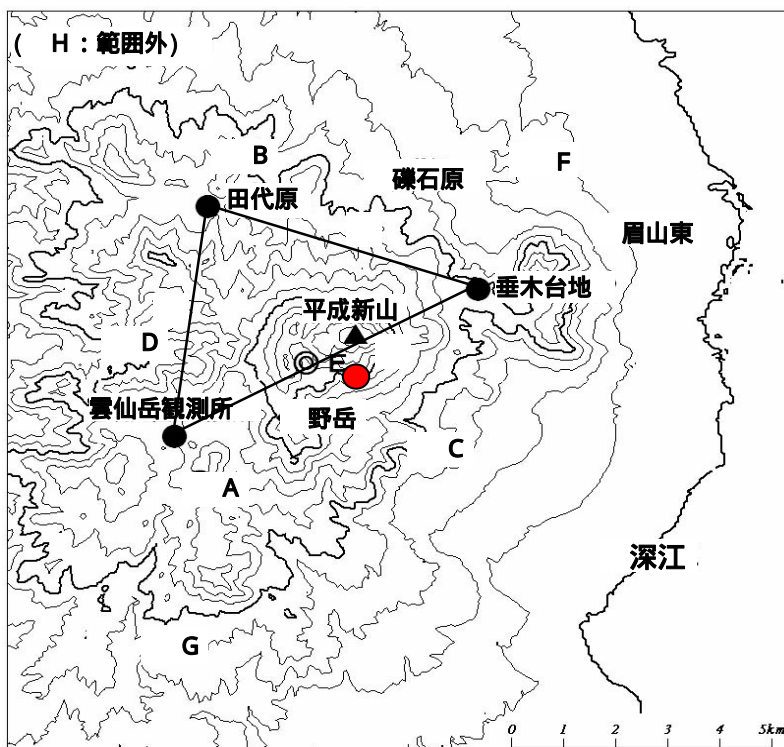
図 1 気象庁観測点と発光現象の位置図

● 今回の発光現象の位置

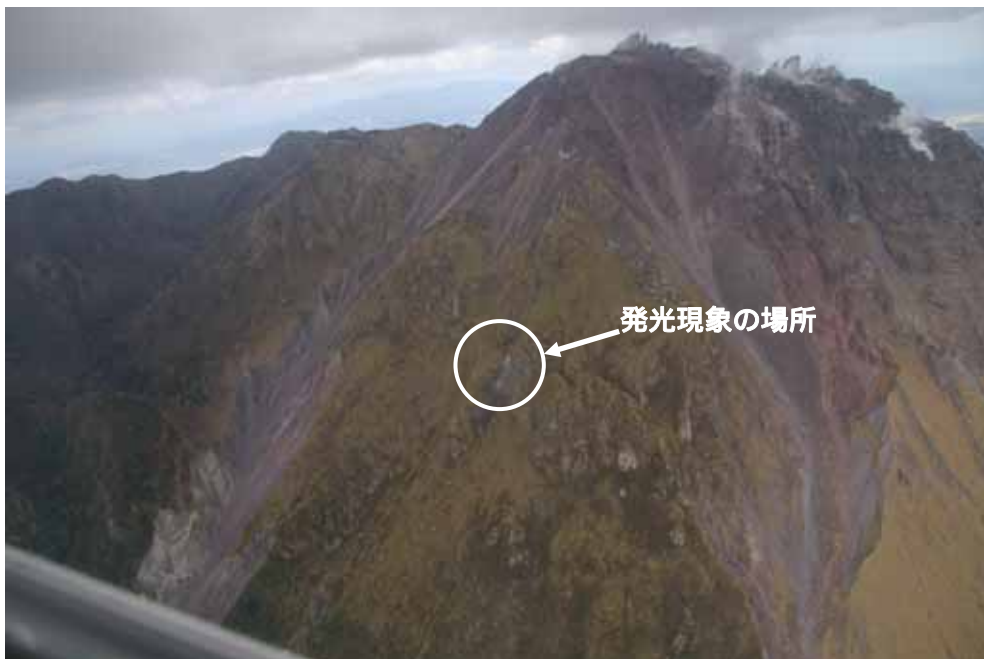
九州地方整備局の協力による上空からの観測では、今回の発光現象のあった場所(写真 2、3)の特定は出来ましたが、火山ガスの噴出によるものかどうか原因の特定は出来ませんでした。このため、監視カメラによる監視を注意深く行っていきます。

写真2 上空(南方向から)平成新山南斜面を撮影 2006年11月7日  
協力 九州地方整備局

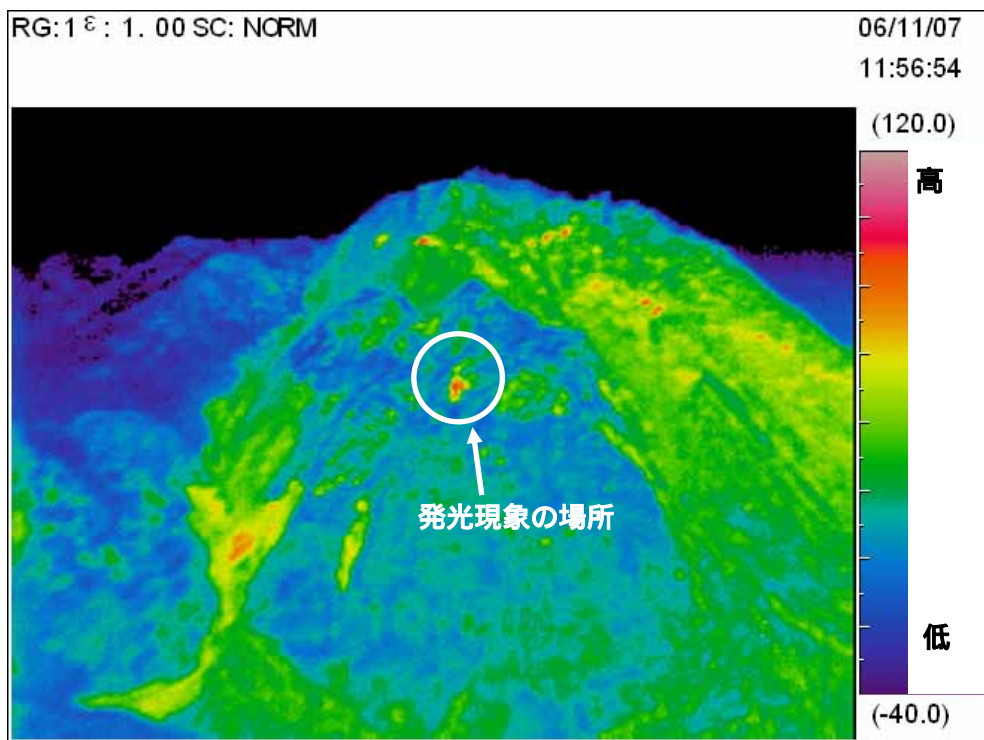
写真3 上空からの熱映像画像 2006年11月7日  
協力 九州地方整備局
