# 秋田駒ヶ岳

### 秋田駒ヶ岳火山現地観測結果 (9月15日実施)

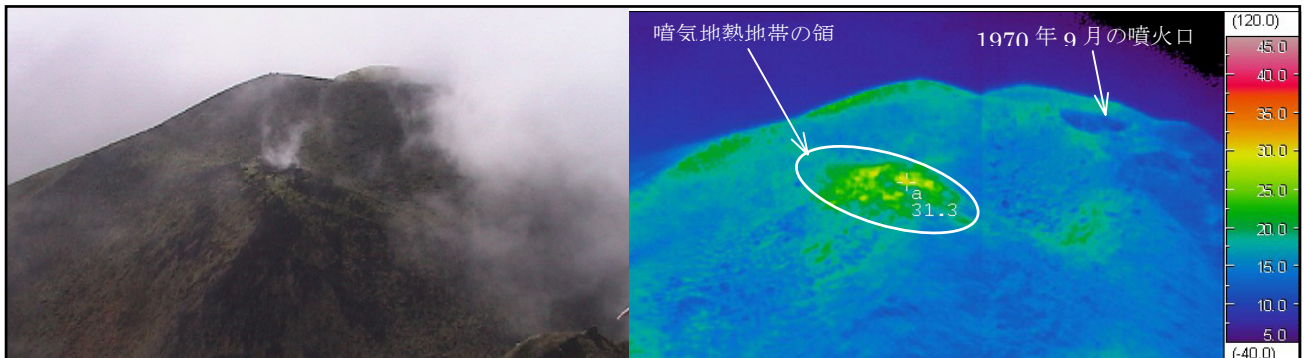
女岳山頂北部の噴気地熱地帯は、1970年の噴火前から確認されており、近年も登山者等から噴気に関する情報が寄せられている場所です。

昨年6月11日の観測結果と比較して、噴気地熱地帯の領域に拡大はみられず、噴気温度、火山ガス成分の観測結果にも変化はみられませんでした。

女岳山頂北部噴気地熱地帯の可視画像(左)と熱映像解析画像(右) (男岳山頂より撮影 晴・15℃ 放射率:1.00 ノーマルレンズ)

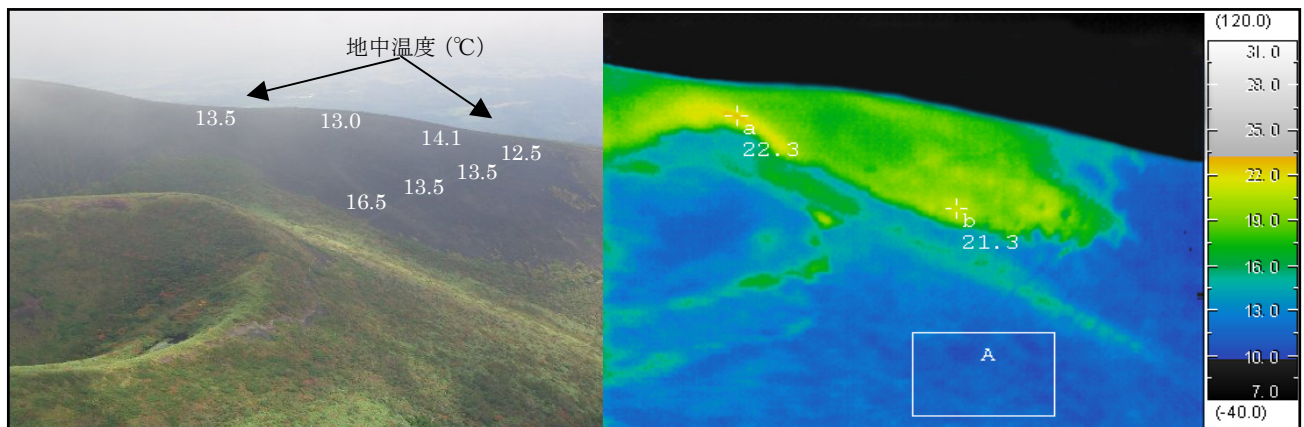
大焼砂は、女岳、小岳を中央火口丘としたカルデラ外輪東側に位置し、植生はありません。冬期でも地肌が露出することがあり、雪解けも早い場所です。

今回の赤外熱映像観測では、日射の影響による高温領域は解析されたものの、地熱の高い領域は解析されませんでした。

大焼砂と小岳の可視画像(左)と熱映像解析画像(右) (女岳山頂より撮影 曇・13℃ 放射率:1.00 ノーマルレンズ)
