# 秋田駒ヶ岳

秋田駒ヶ岳火山現地観測結果(7月21日、8月5日実施)

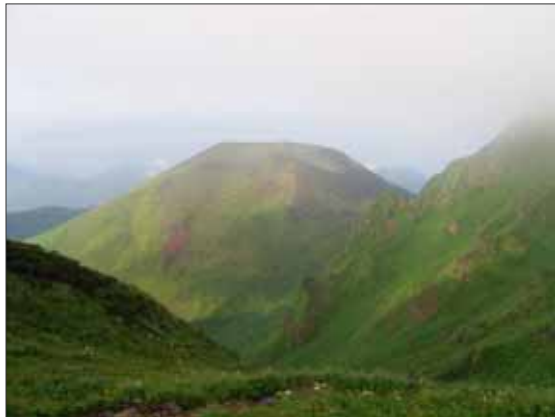
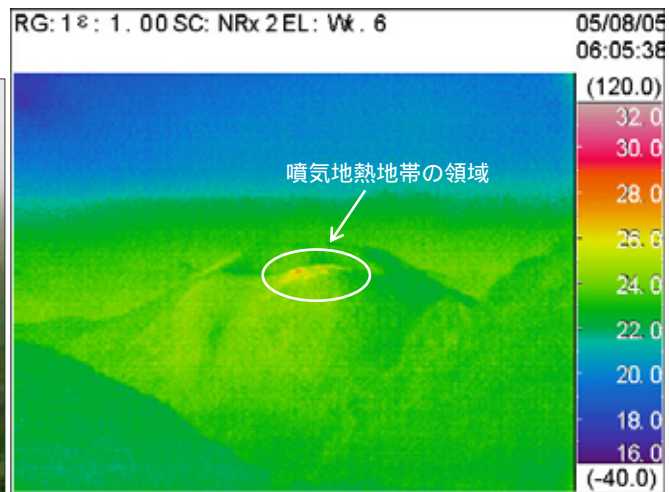
今回実施した赤外熱映像解析結果と昨年9月の結果を比較したところ、噴気地熱地帯の領域に拡大縮小の変化は見られませんでした。また、噴気温度・火山ガス成分の観測結果にも変化はありませんでした。

女岳山頂北部噴気地熱地帯の可視画像(左)と赤外熱映像画像(右) (男岳分岐より撮影 晴・18 放射率:1.00 ノーマルズ)
