平成 29 年（2017 年）の十和田の火山活動

仙 台 管 区 気 象 台
地 域 火 山 監 視 ・ 警 報 セ ン タ ー

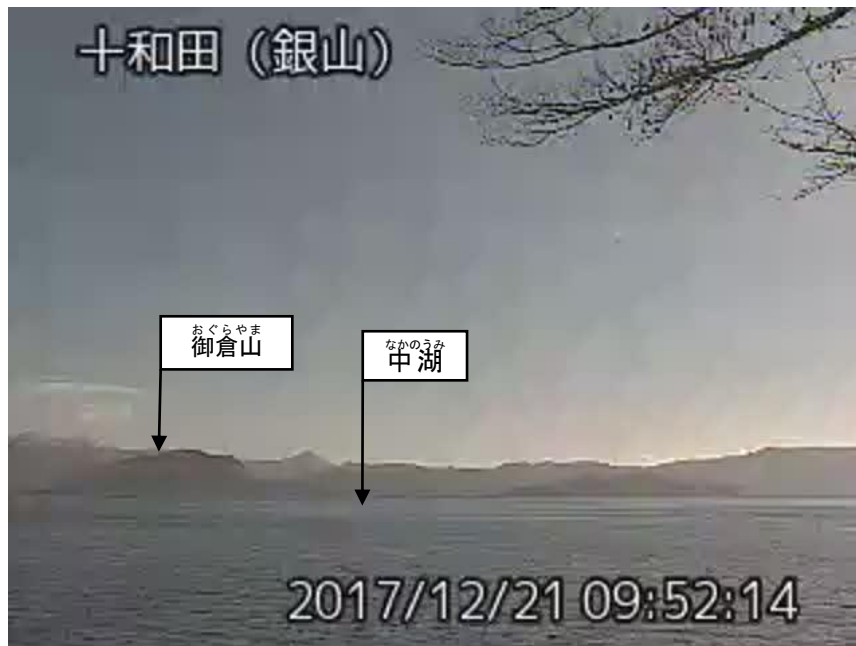
- ・ 噴気などの表面現象の状況（図 1）
銀山に設置している監視カメラによる観測では、噴気は認められませんでした。
- ・ 地震や微動の発生状況（図 2）
火山性地震は少ない状態で経過しました。
火山性微動は観測されませんでした。
- ・ 地殻変動の状況（図 3、図 5）
火山活動によると考えられる変化は認められませんでした。

図 1 十和田 中湖周辺の状況 (12 月 21 日)
・ 銀山 (中湖の北西約 6 km) に設置している監視カメラの映像です。

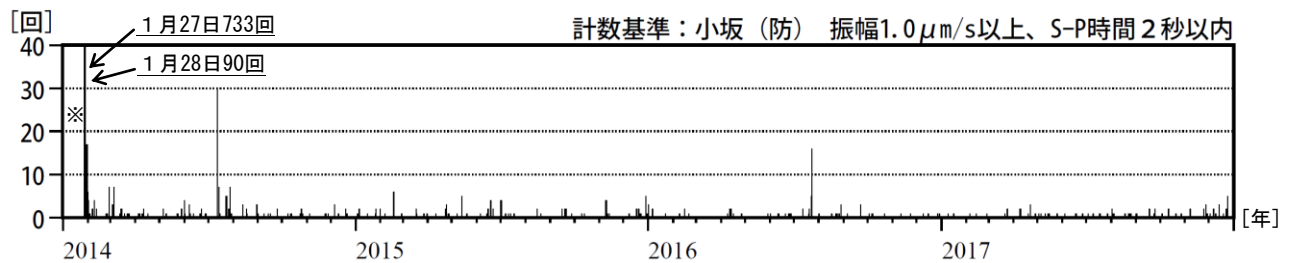
図 2 十和田 日別地震回数 (2014 年 1 月～2017 年 12 月)
※2014 年 1 月 27 日より計数を開始しました。

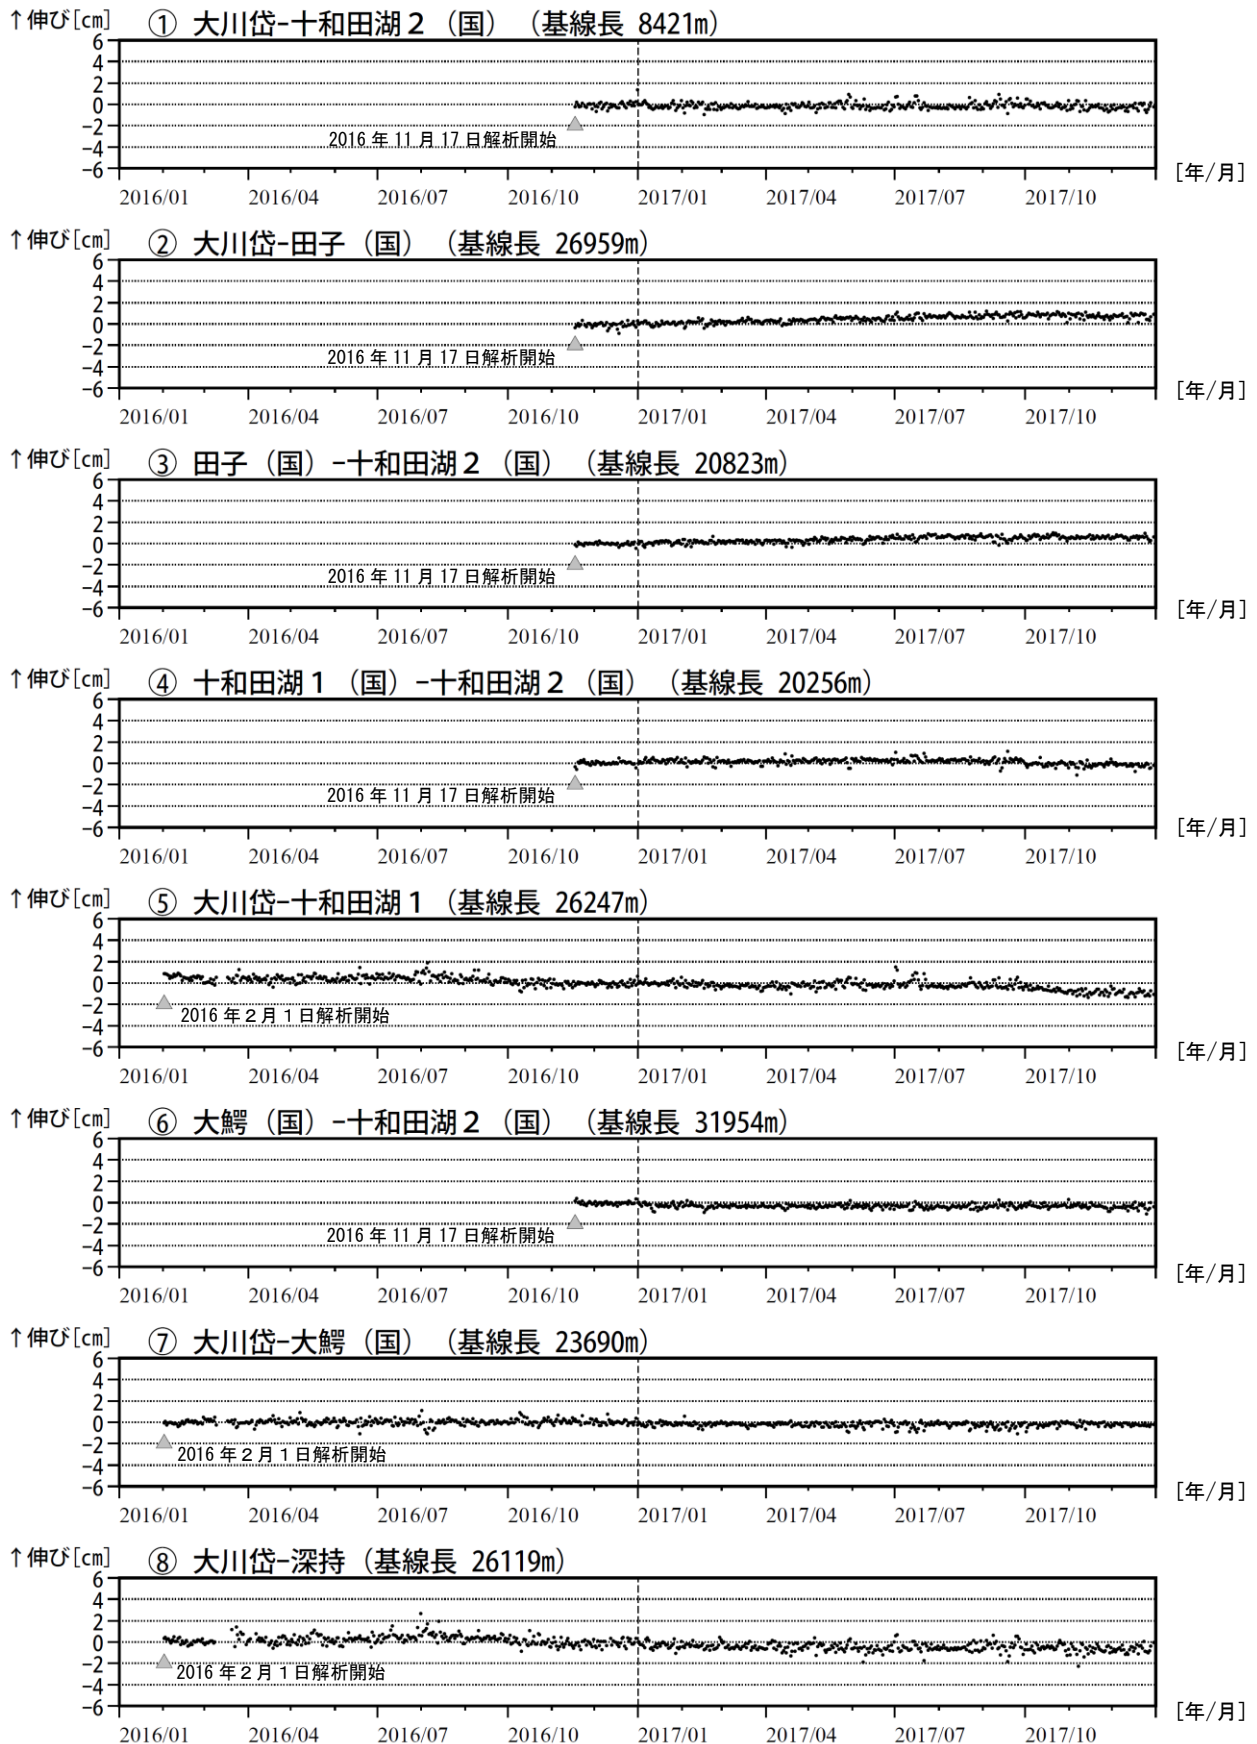
図 3 十和田 GNSS¹⁾ 基線長変化図 (2016 年 2 月～2017 年 12 月)
