## 平成31年・令和元年（2019年）の秋田駒ヶ岳の火山活動

仙台管区気象台  
地域火山監視・警報センター

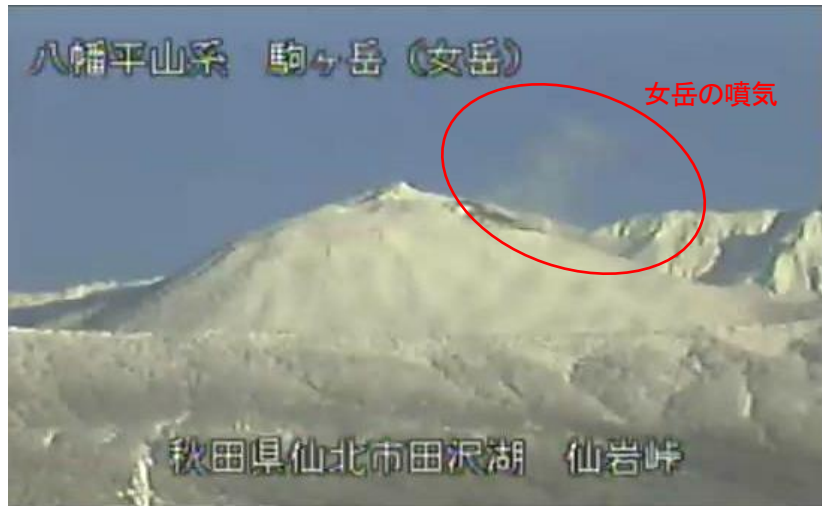
図 1 秋田駒ヶ岳 女岳周辺の噴気の様相 (1月13日)

- ・東北地方整備局が設置している仙岩峠監視カメラ (女岳山頂の南約5km) の映像です。
- ・今期間、女岳からの噴気の高さは100m以下で経過しました。

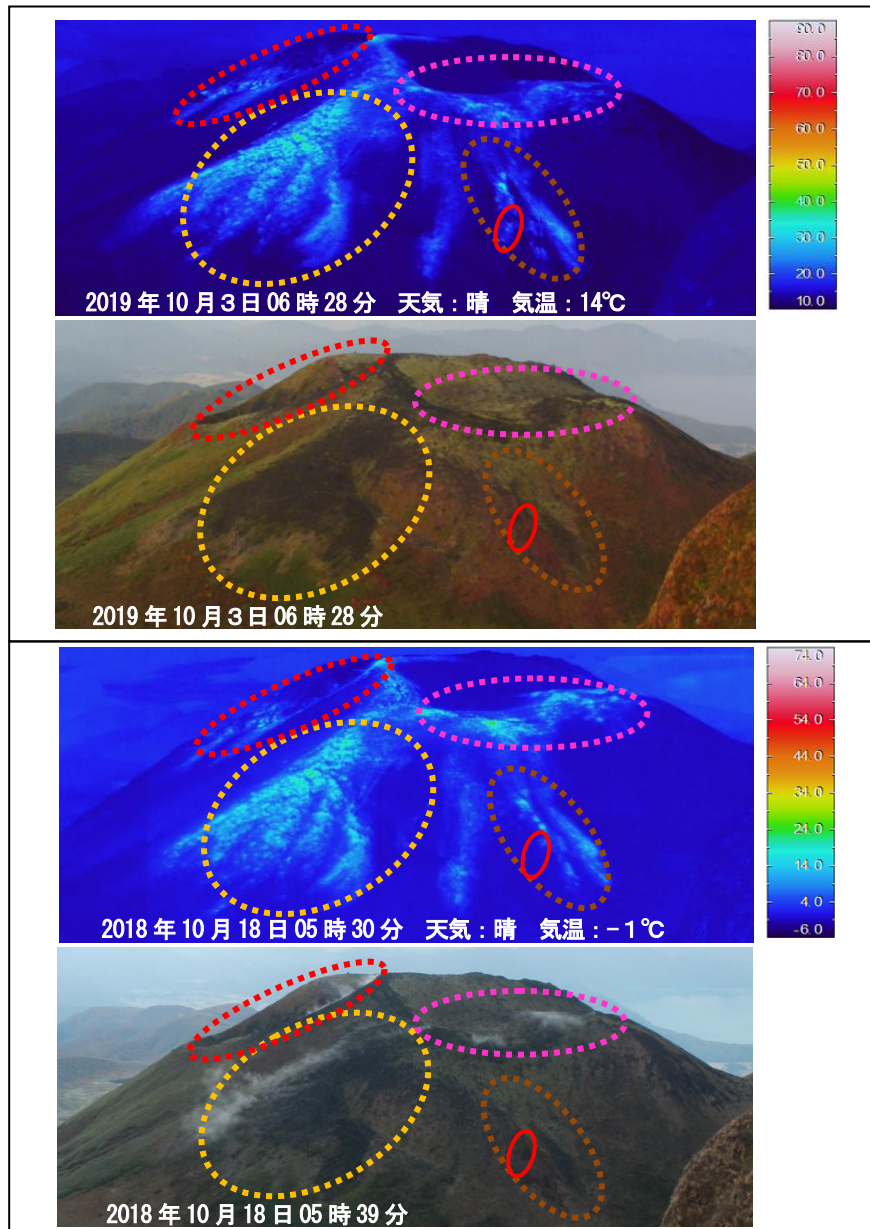
図3 秋田駒ヶ岳 北東方向から撮影した女岳の状況と地表面温度分布

- ・ 女岳の北斜面の一部（赤丸）で、地熱域がわずかに拡大した可能性があるものの、山頂北部（桃破線）、北斜面（茶破線）、北東斜面（橙破線）、南東火口（赤破線）のいずれにおいても、これまでと比較して大きな変化は認められず、引き続き地熱、噴気活動が継続していることを確認しました。
- ・ 図中の破線の色は図2に対応します。

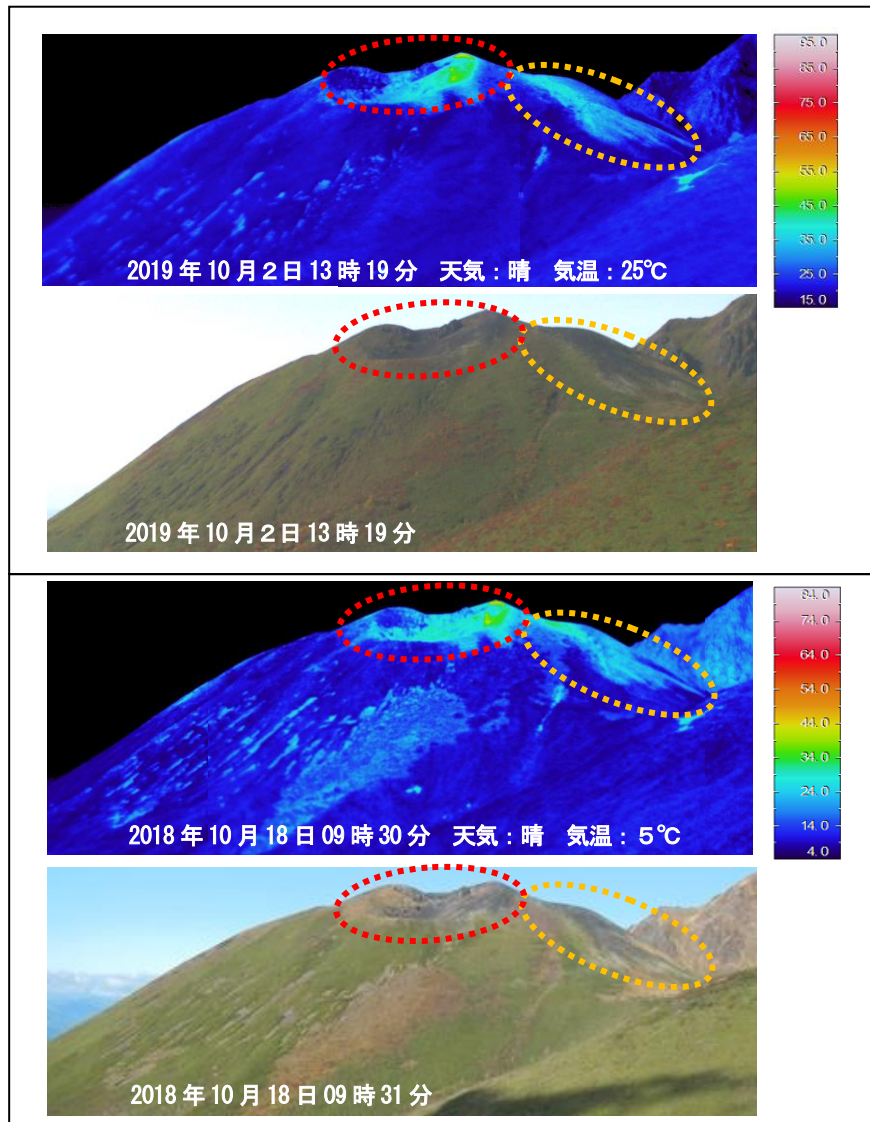
図4 秋田駒ヶ岳 南東方向から撮影した女岳の状況と地表面温度分布

- ・南東火口（赤破線）及び北東斜面（橙破線）の地熱域に、これまでと比較して特段の変化は認められませんでした。
  - ・図中の破線の色は図2に対応します。
- ※日射の影響により、裸地等では表面温度が高めに表示されています。破線領域外の地表面温度の高い領域は日射による影響で、地熱域ではありません。

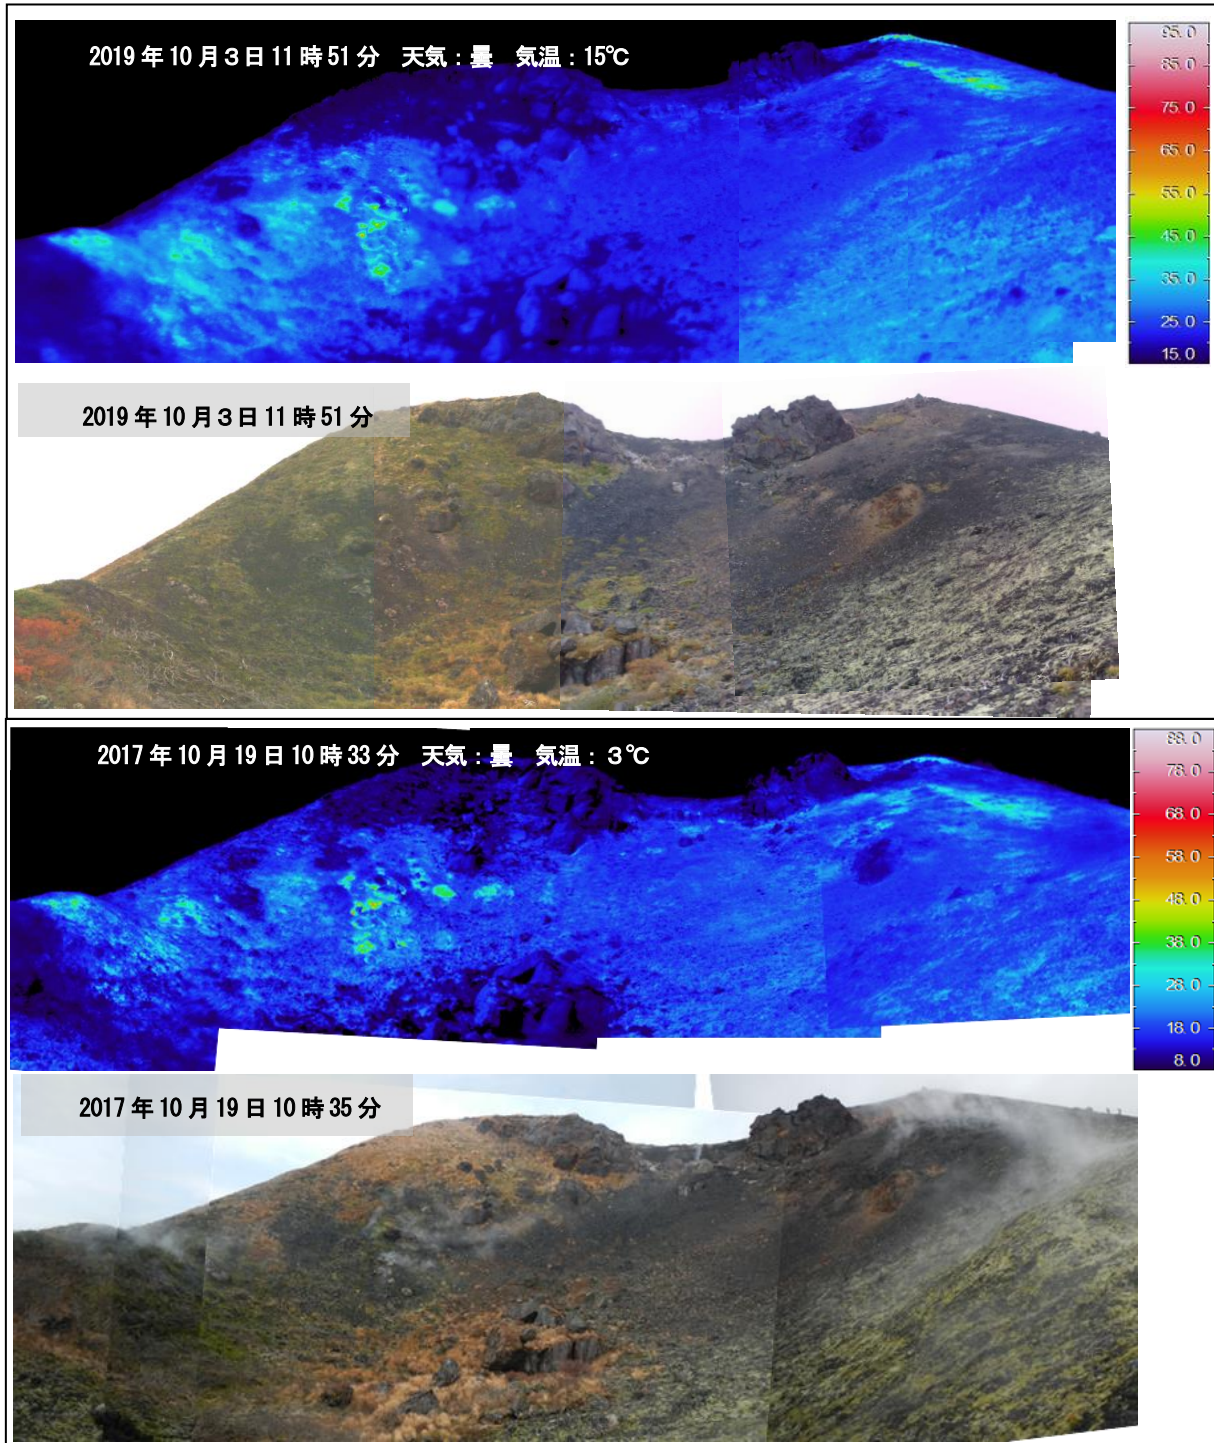
図5 秋田駒ヶ岳 南東方向から撮影した南東火口内の状況と地表面温度分布  
・南東火口内では、特段の変化は認められませんでした。

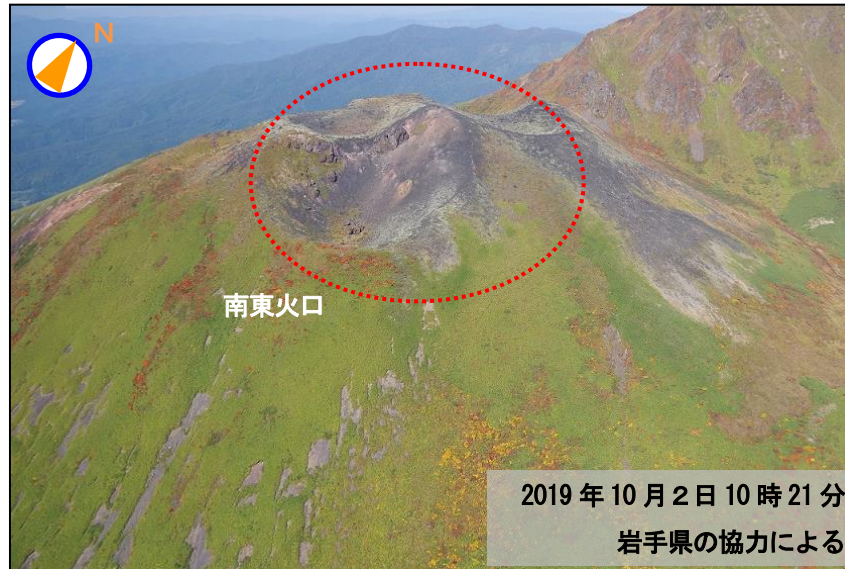
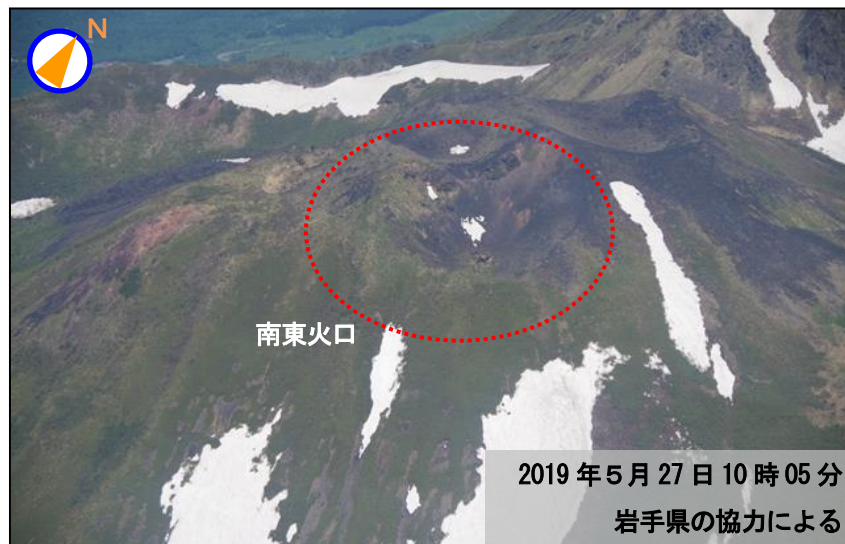
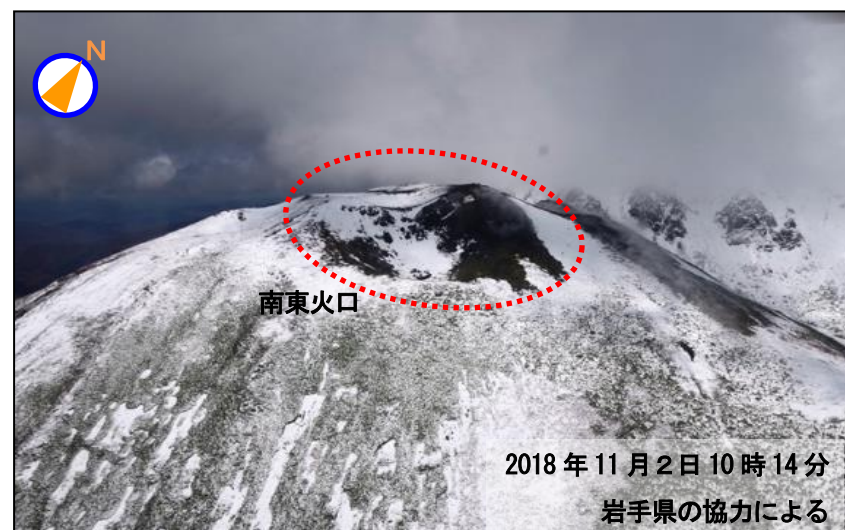
図6 秋田駒ヶ岳 上空から撮影した女岳南東火口の状況

- ・噴気は確認されませんでした。
- ・図中の破線の色は図2の線の色に対応します。

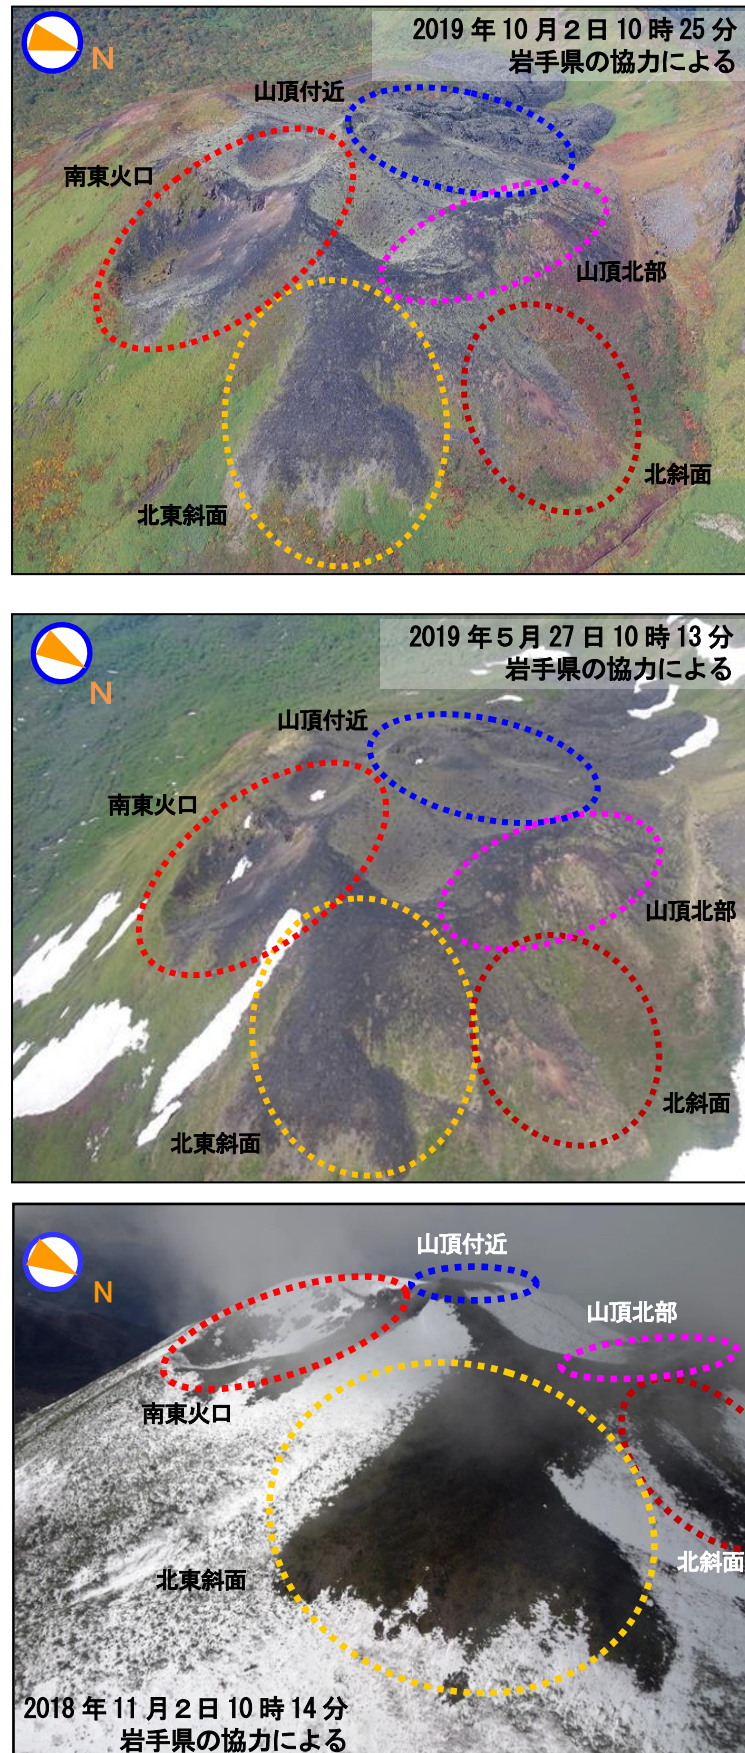
図7 秋田駒ヶ岳 上空から撮影した女岳南東火口、北東斜面、北斜面、山頂北部及び山頂付近の状況  
・噴気は確認されませんでした。  
・図中の破線の色は図2の線の色に対応します。

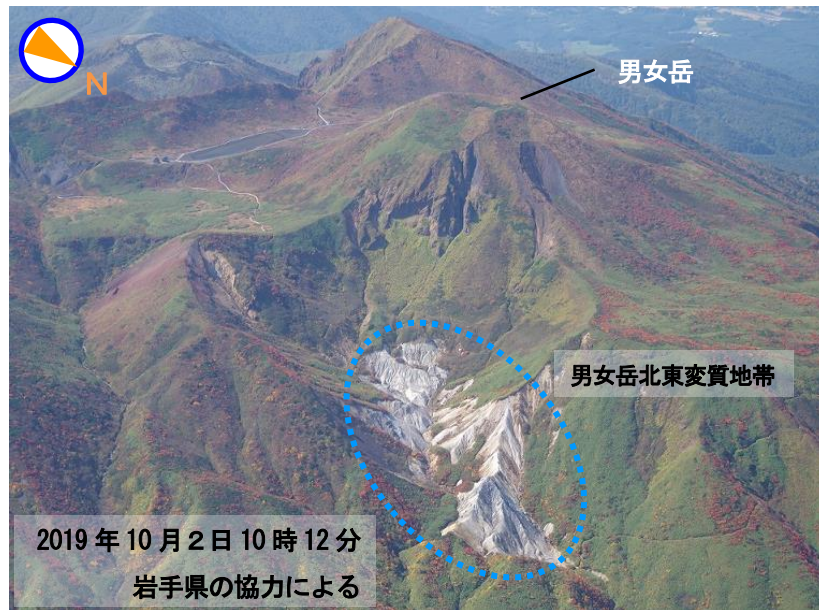
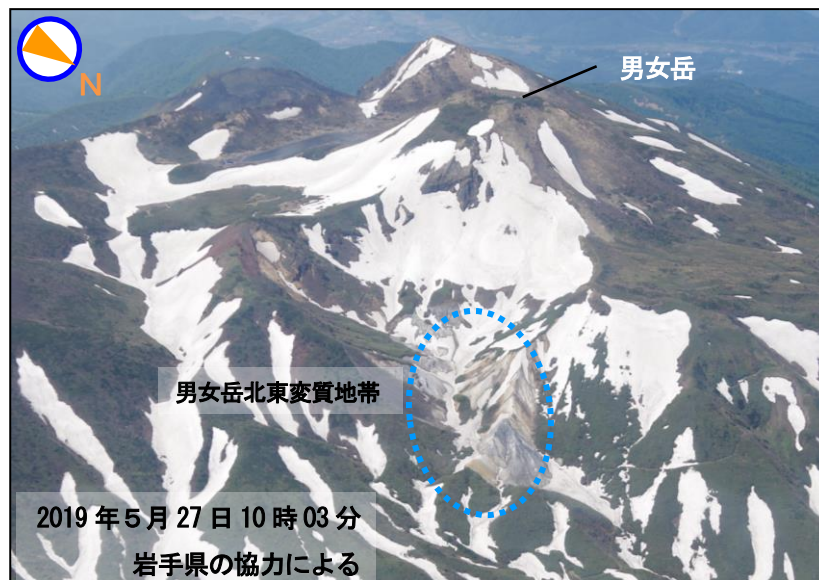
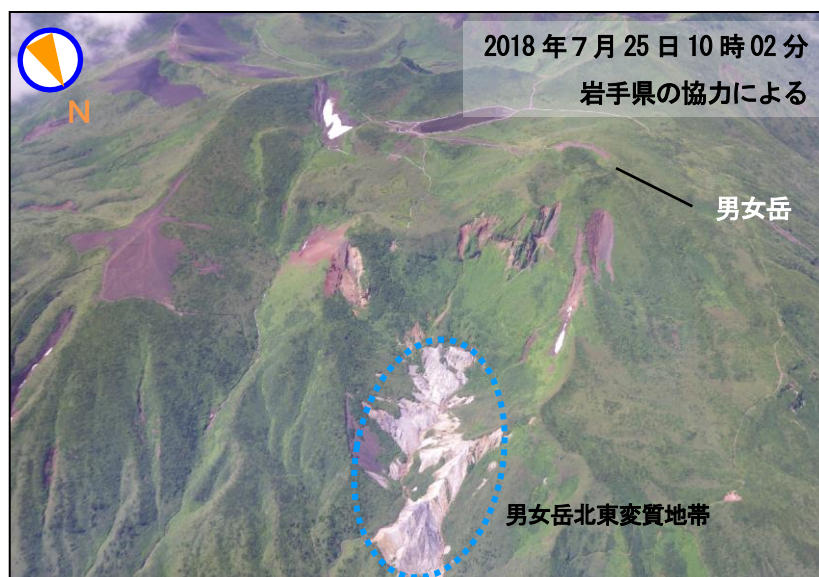
図8 秋田駒ヶ岳 上空から撮影した男女岳の状況

- ・噴気は確認されませんでした。
- ・図中の破線の色は図2の線の色に対応します。

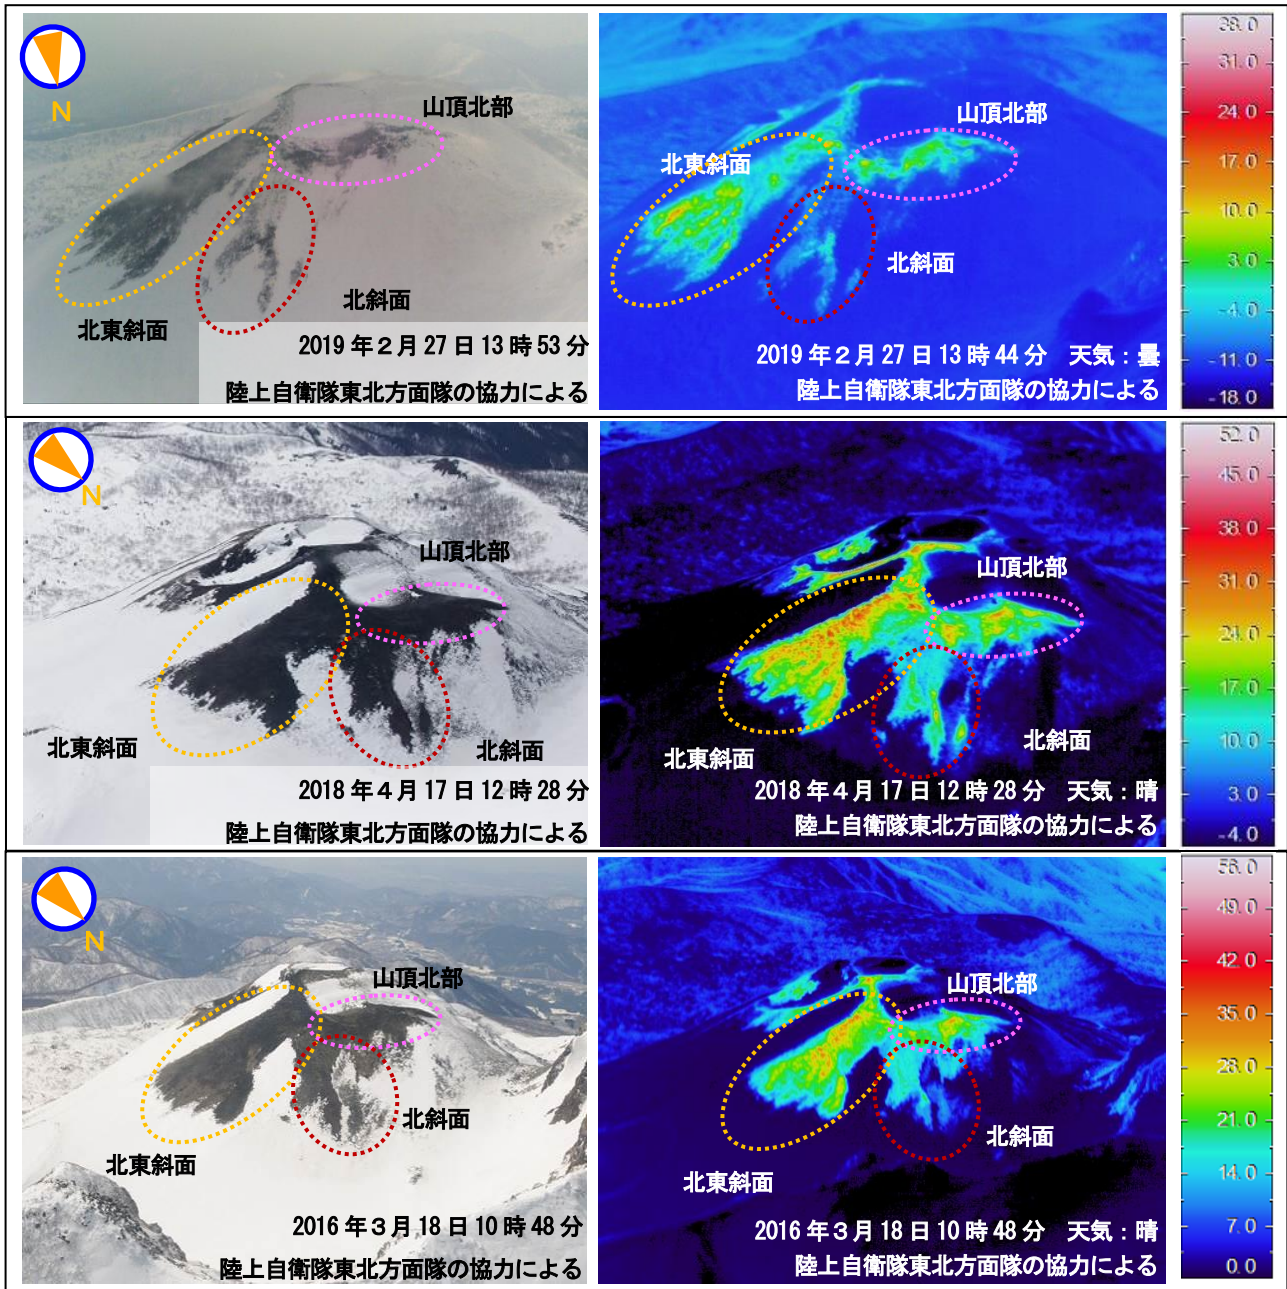
図9 秋田駒ヶ岳 上空からの女岳山頂北部、北東斜面及び北斜面の状況と地表面温度分布

- ・女岳山頂北部、北東斜面及び北斜面の地熱域の状況に大きな変化はなく、目視による観測では噴気の状態に特段の変化は認められませんでした。
  - ・図中の破線の色は、図2の破線の色に対応します。
- ※日射の影響により、裸地等では表面温度が高めに表示されています。

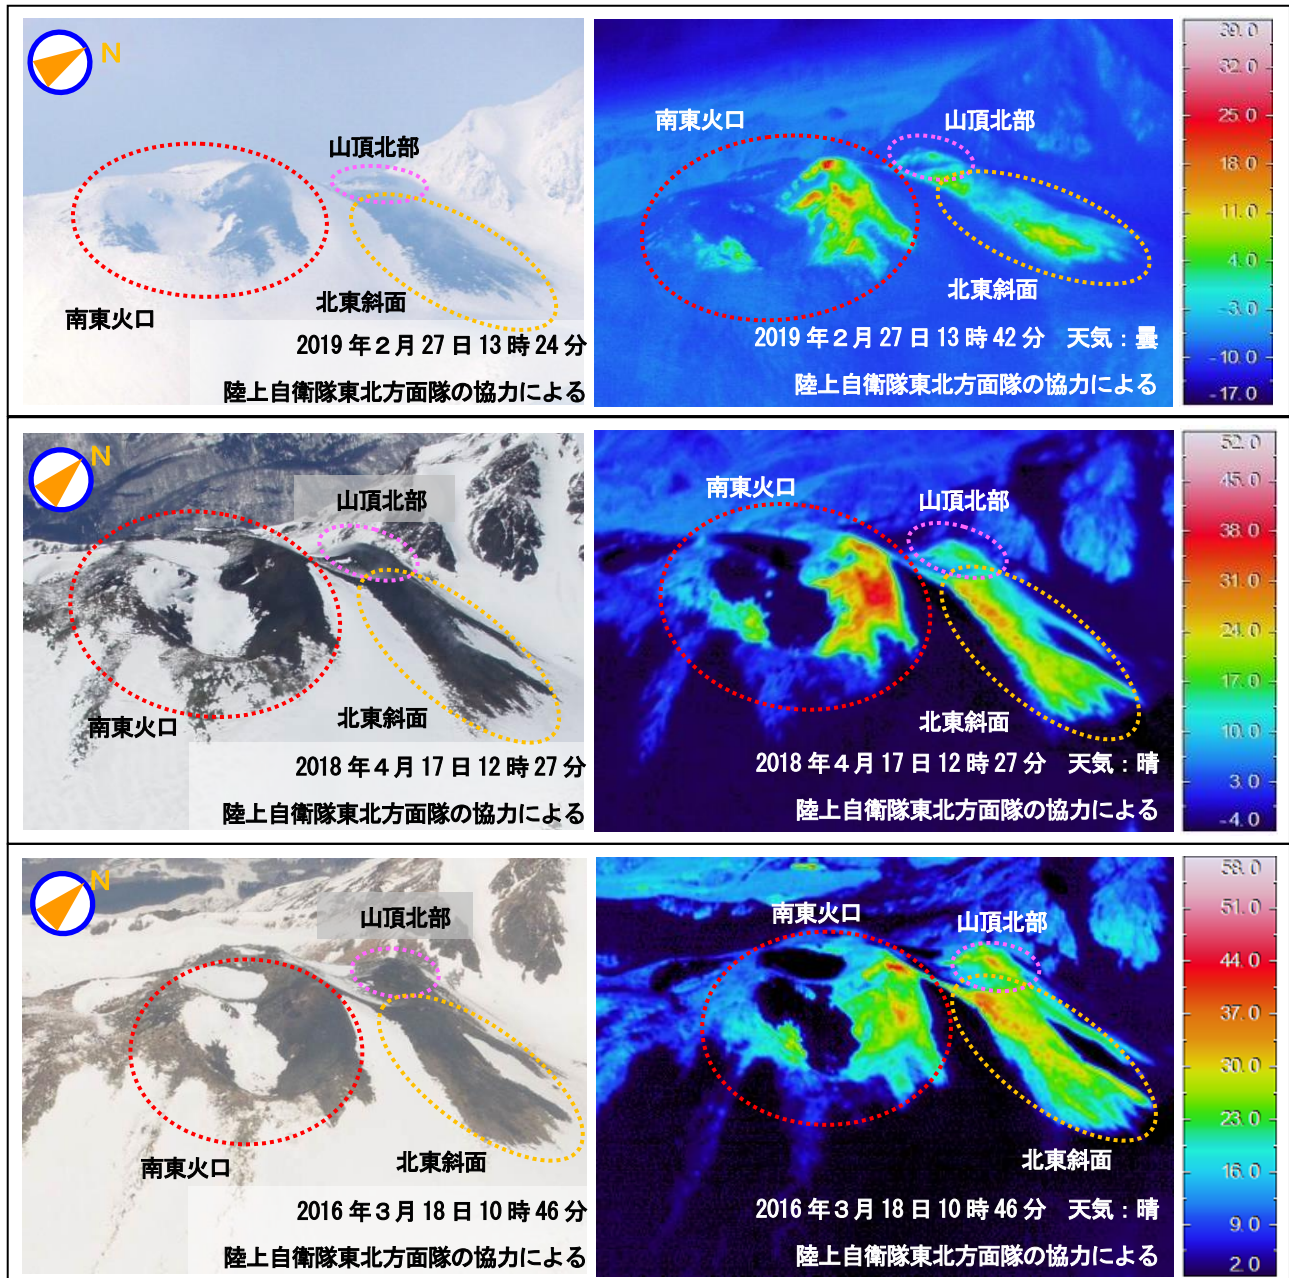
図 10 秋田駒ヶ岳 上空からの女岳山頂北部、北東斜面及び南東火口の状況と地表面温度分布

- ・ 女岳山頂北部、北東斜面及び南東火口の地熱域の状況に大きな変化はなく、目視による観測では噴気の状態に特段の変化は認められませんでした。
  - ・ 図中の破線の色は、図 2 の破線の色に対応します。
- ※日射の影響により、裸地等では表面温度が高めに表示されています。

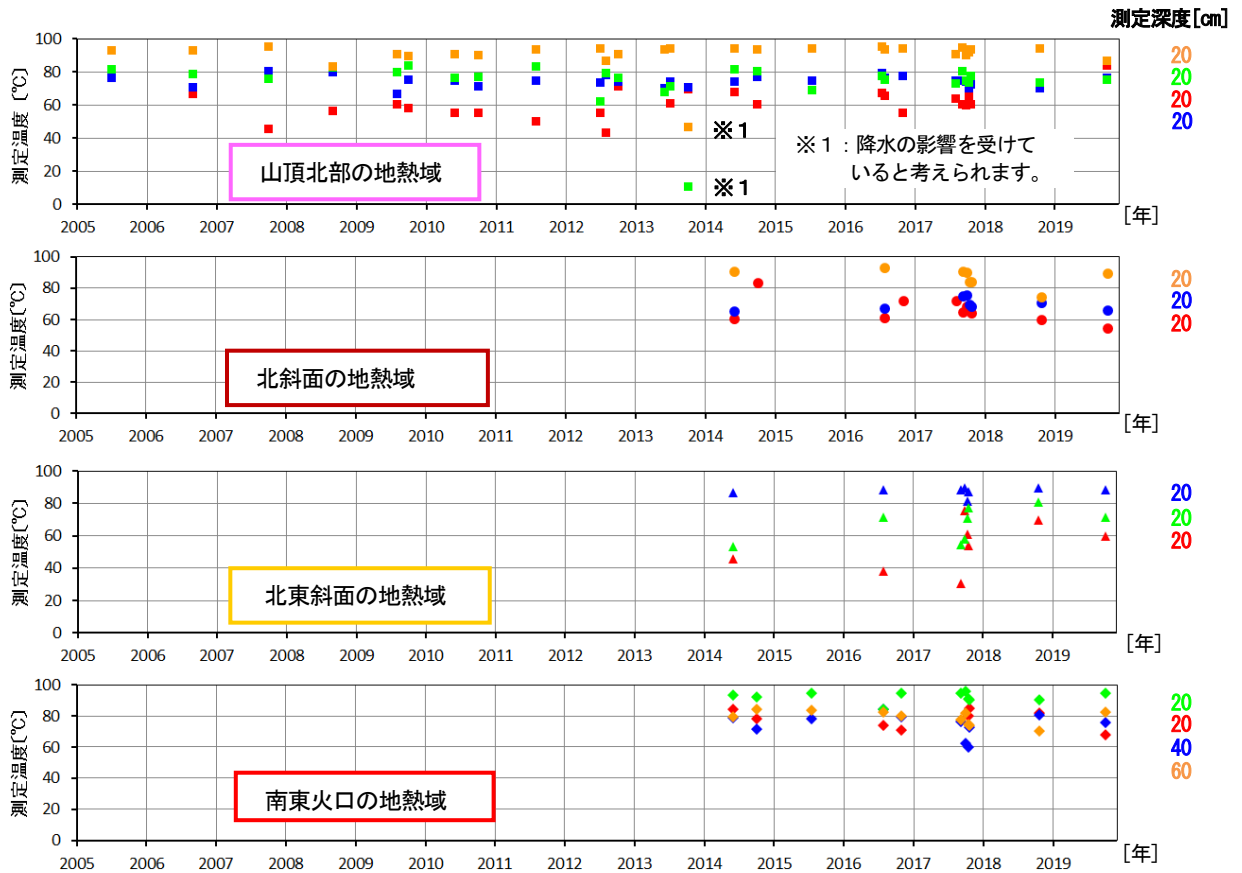
図 12 秋田駒ヶ岳 女岳の地熱域における地中温度 (2005 年 7 月～2019 年 10 月)

- ・前回 (2018 年 10 月 18 日) と比較して地中温度に大きな変化は認められませんでした。
- ・測定位置は図 11 に対応します。
- ・図の右端の数字は 10 月 3 日の測定深度 [cm] を示します。

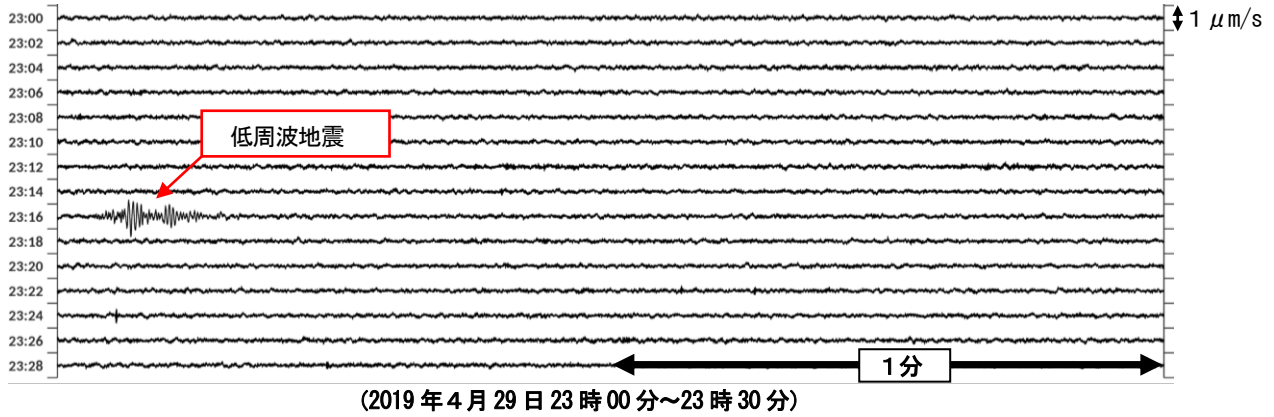
図 14 秋田駒ヶ岳 低周波地震の発生状況 (田沢湖高原温泉東観測点 上下動)  
 ・ 4月29日に低周波地震が1回発生しました。

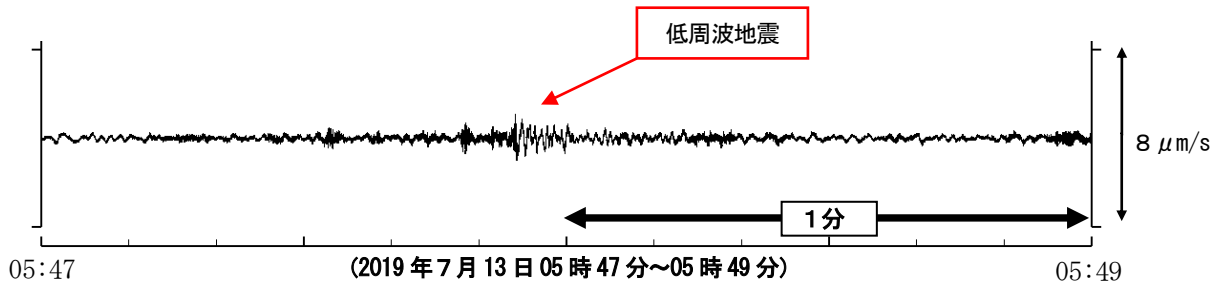
図 15 秋田駒ヶ岳 低周波地震の地震波形 (田沢湖高原温泉東観測点 上下動)  
 ・ 7月13日に低周波地震が1回発生しました。

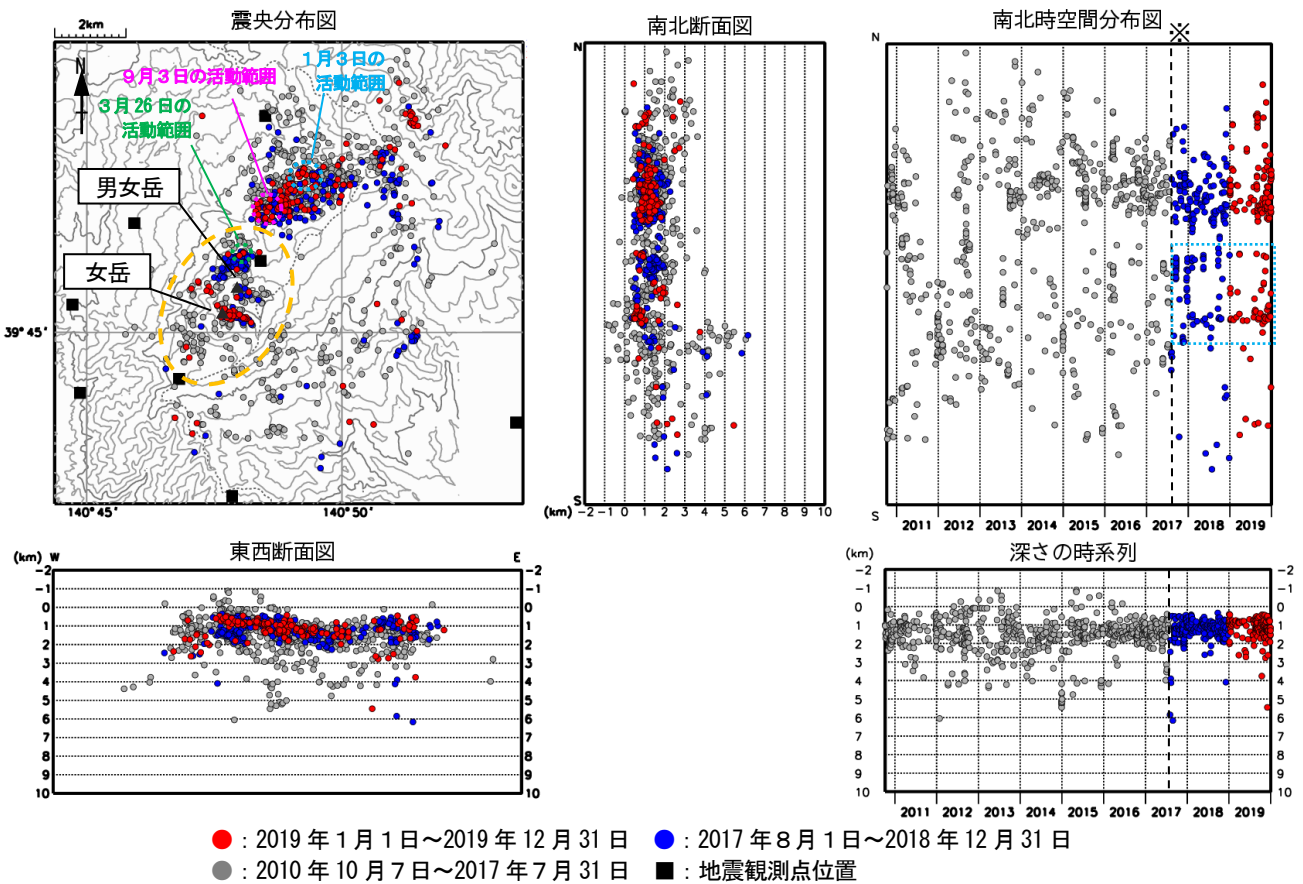
図 16 秋田駒ヶ岳 地震活動 (2010年10月～2019年12月)

- ・ 4月及び7月に発生した低周波地震の震源は求まっていますが、観測点への地震波の到達順等から震源はカルデラ付近 (橙破線) と推定されます。
- ・ 1月3日の活動範囲は男女岳の北東約4km 付近 (水色破線)、3月26日の活動範囲は男女岳の北約1km 付近 (緑破線)、9月3日の活動範囲は男女岳の北北東約2km 付近 (桃破線) と推定されます。
- ※ 2017年8月1日から姿見ノ池観測点を震源計算に使用しているため、山頂付近の震源のばらつきがそれ以前より小さくなっています (水色破線)。
