秋田駒ヶ岳の火山活動解説資料

仙台管区気象台
地域火山監視・警報センター

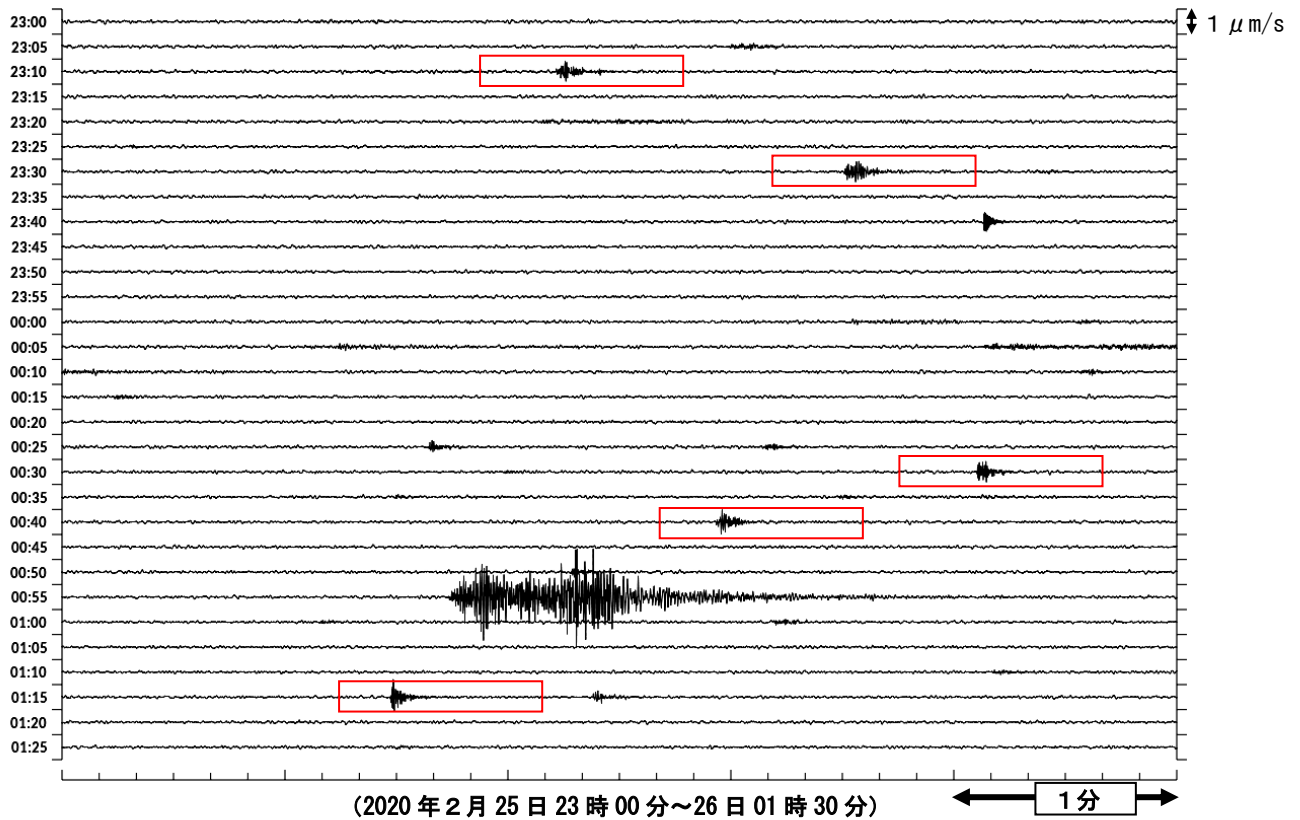
図1 秋田駒ヶ岳 低周波地震の発生状況（八合目駐車場観測点 上下動）
・25日23時から26日02時にかけて低周波地震（赤枠内）を5回観測しました。

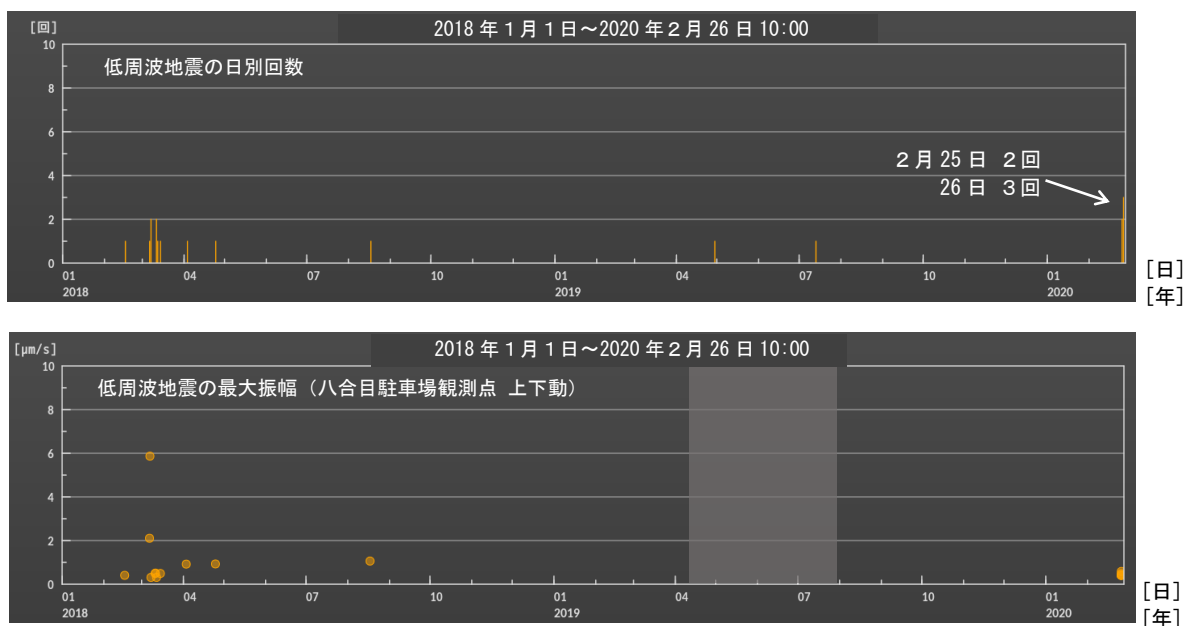
図2 秋田駒ヶ岳 低周波地震の日別回数と最大振幅（2018年1月～2020年2月26日10時）
・2月25日23時から26日02時にかけて、振幅の小さな低周波地震が5回発生しました。
・図中の灰色部分は八合目駐車場観測点の欠測期間を示しています。

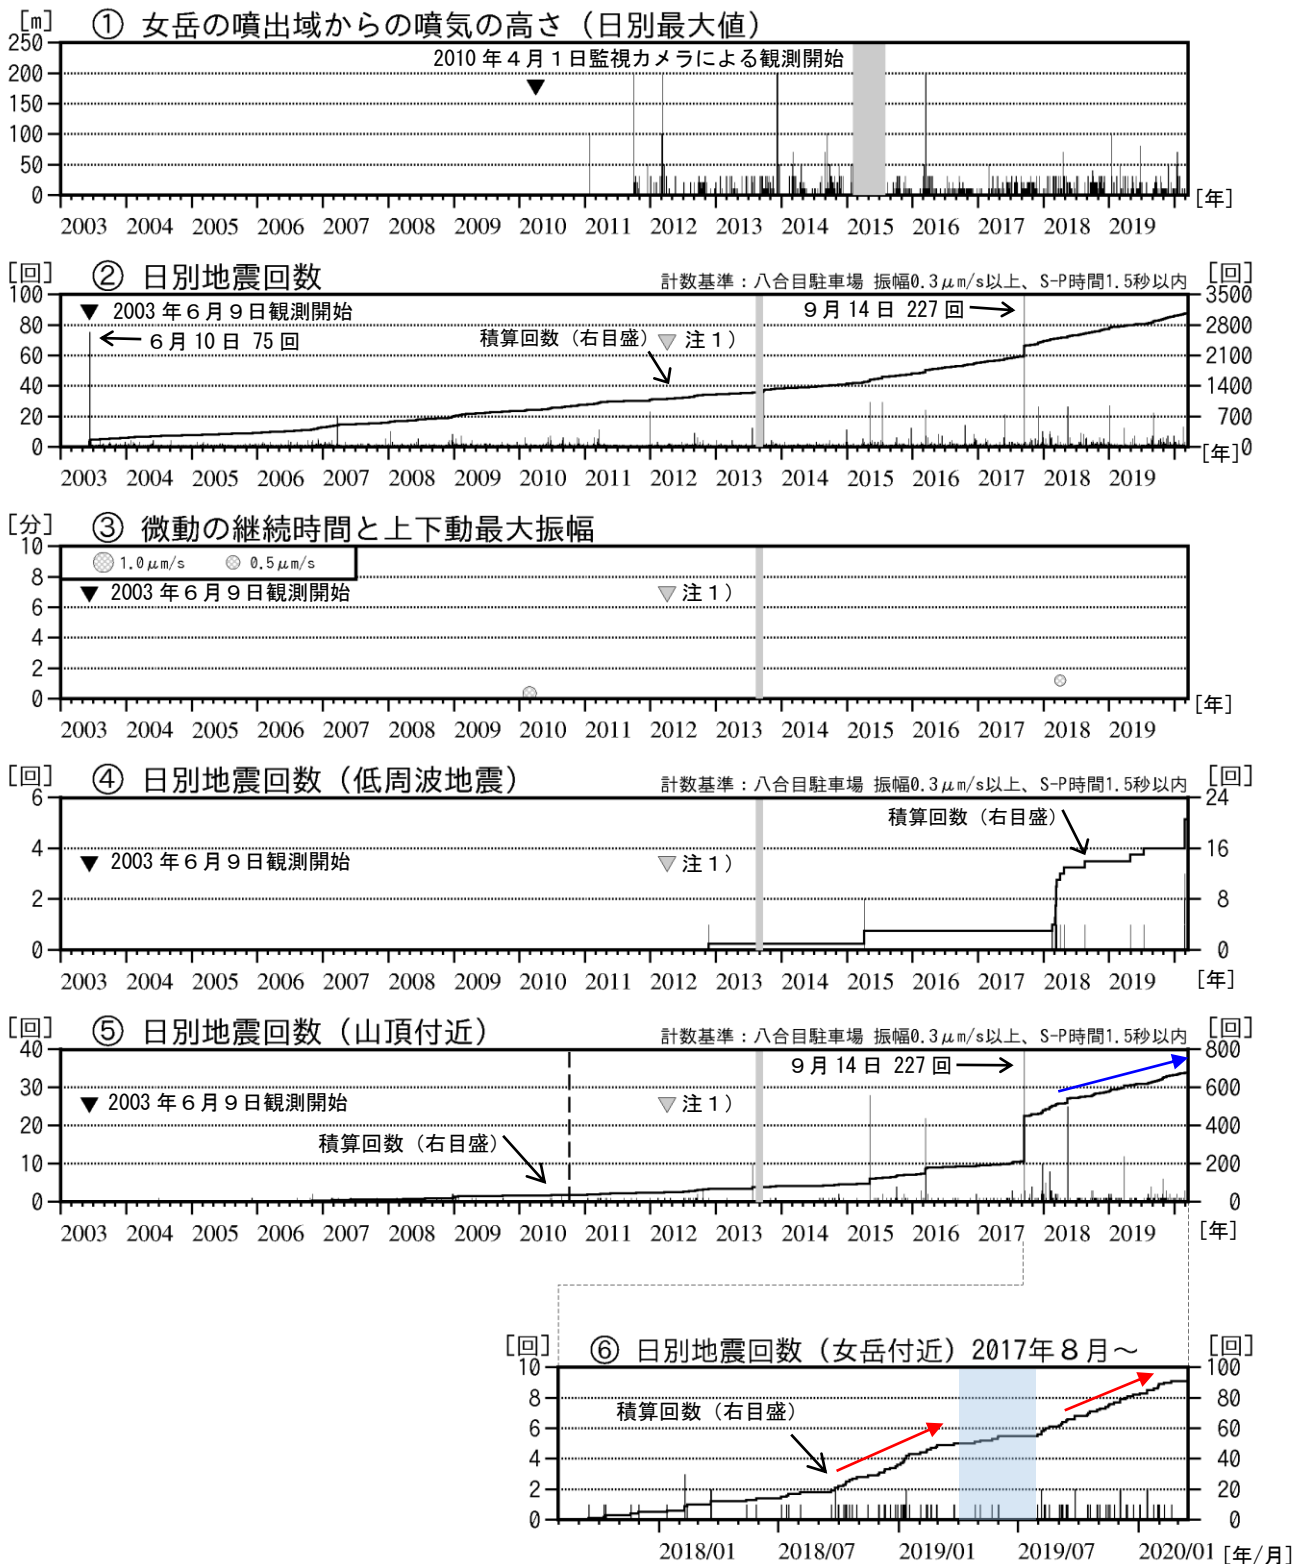
図3 秋田駒ヶ岳 火山活動経過図（2003年6月～2020年2月26日）

- ・山頂付近では、2017年9月以降、火山性地震の活動がやや活発な状況が引き続き認められており（青矢印）、2018年9月頃からは女岳付近の地震がやや増加しています（赤矢印）。
- ・①東北地方整備局が設置している仙岩峠監視カメラ（女岳山頂の南約5km）による観測です。
- ・②～⑥計数に使用した観測点は次のとおりです（角カッコ内は地震回数の計数基準）。
観測開始 2003年6月9日～東北大学秋田駒ヶ岳観測点 [振幅 $0.5\mu\text{m/s}$ 以上、S-P時間1.5秒以内]
注1 2012年4月1日～八合目駐車場観測点 [振幅 $0.3\mu\text{m/s}$ 以上、S-P時間1.5秒以内]
- ・⑤⑥は計数基準を満たす火山性地震のうち、それぞれ「山頂付近」「女岳付近」で発生したと推定されるものの回数を示しており、「山頂付近」の回数には「女岳付近」の回数も含まれています。2010年10月の八合目駐車場観測点運用開始（グラフ中の破線）以降は、山頂付近で発生している地震を概ね判別できていると考えられます。
- ・①～⑤の灰色部分は欠測を表しています。
- ・⑥の青色部分は八合目駐車場観測点の機器障害により検知力が低下している期間を示しています。

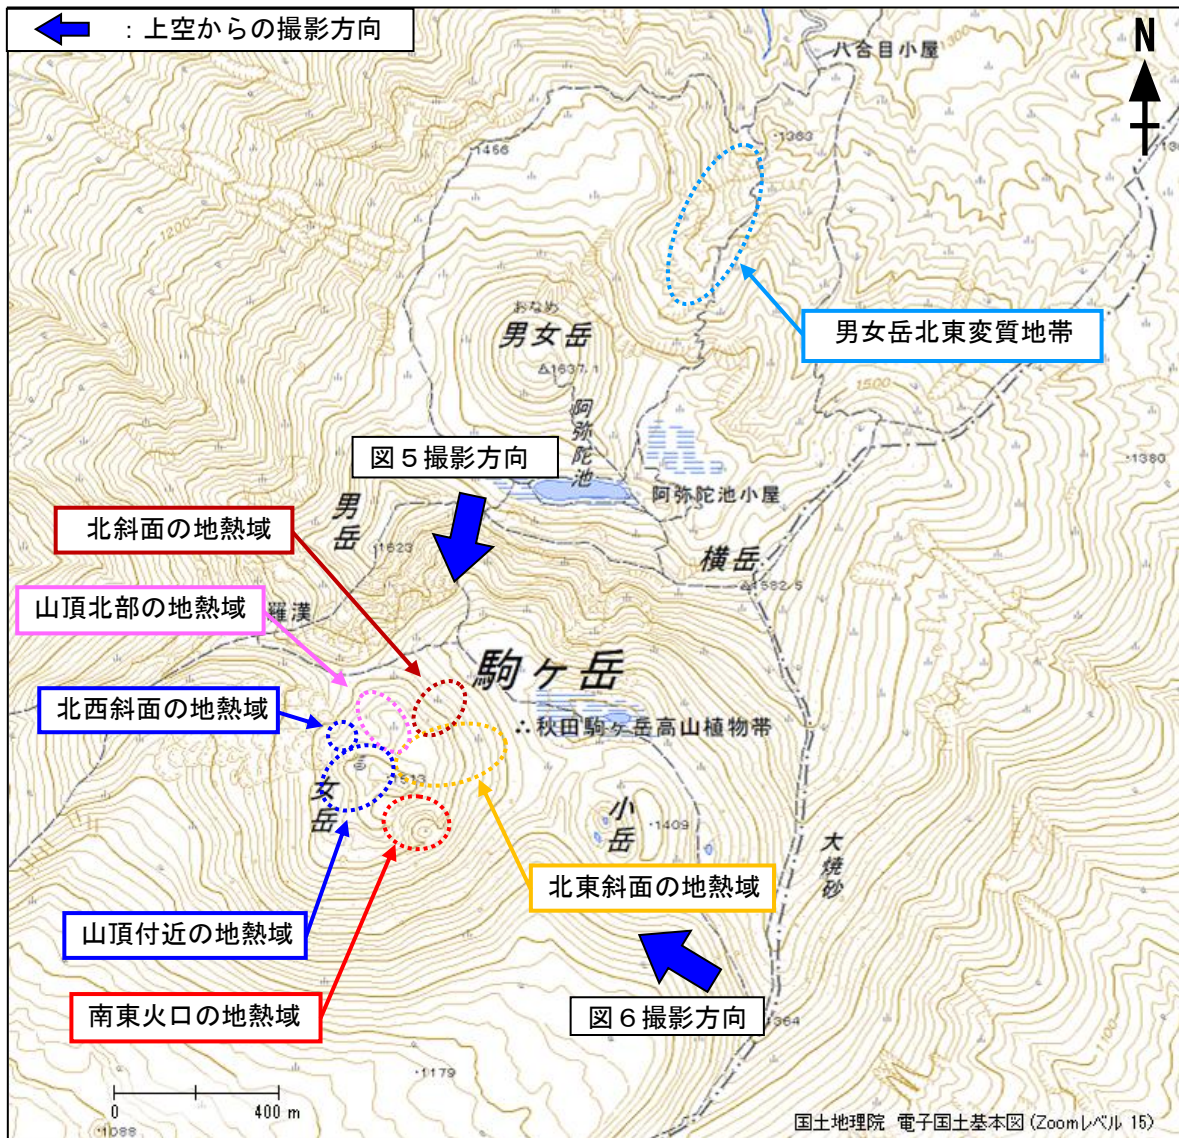
図4 秋田駒ヶ岳 女岳の地熱域の分布及び写真と地表面温度分布撮影方向

20日に陸上自衛隊東北方面隊の協力により実施した上空からの観測では、女岳及びその周辺の地熱活動及び噴気活動の状況に大きな変化は認められませんでした。

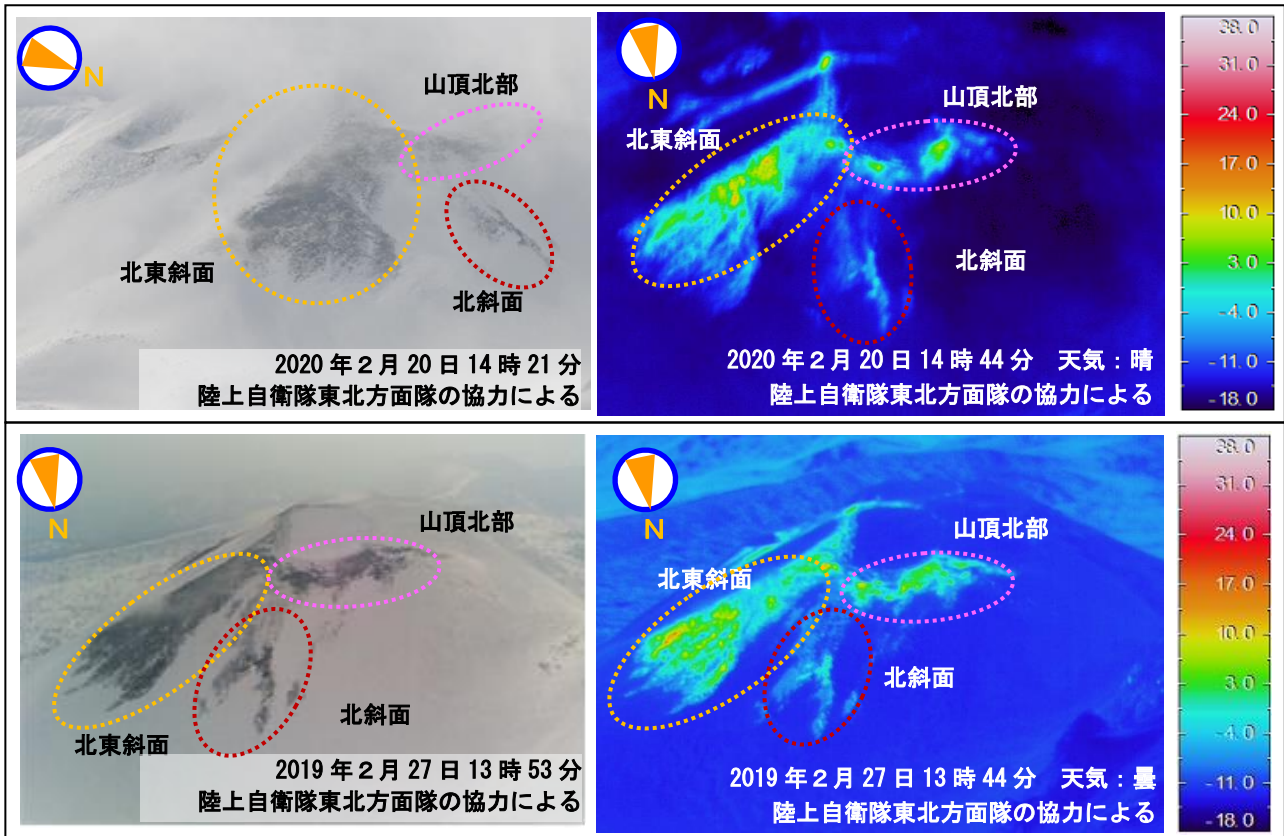
図5 秋田駒ヶ岳 上空からの女岳山頂北部、北東斜面及び北斜面の状況と地表面温度分布

・女岳山頂北部、北東斜面及び北斜面の地熱域の状況に大きな変化はなく、目視による観測では噴気の状況に特段の変化は認められませんでした。

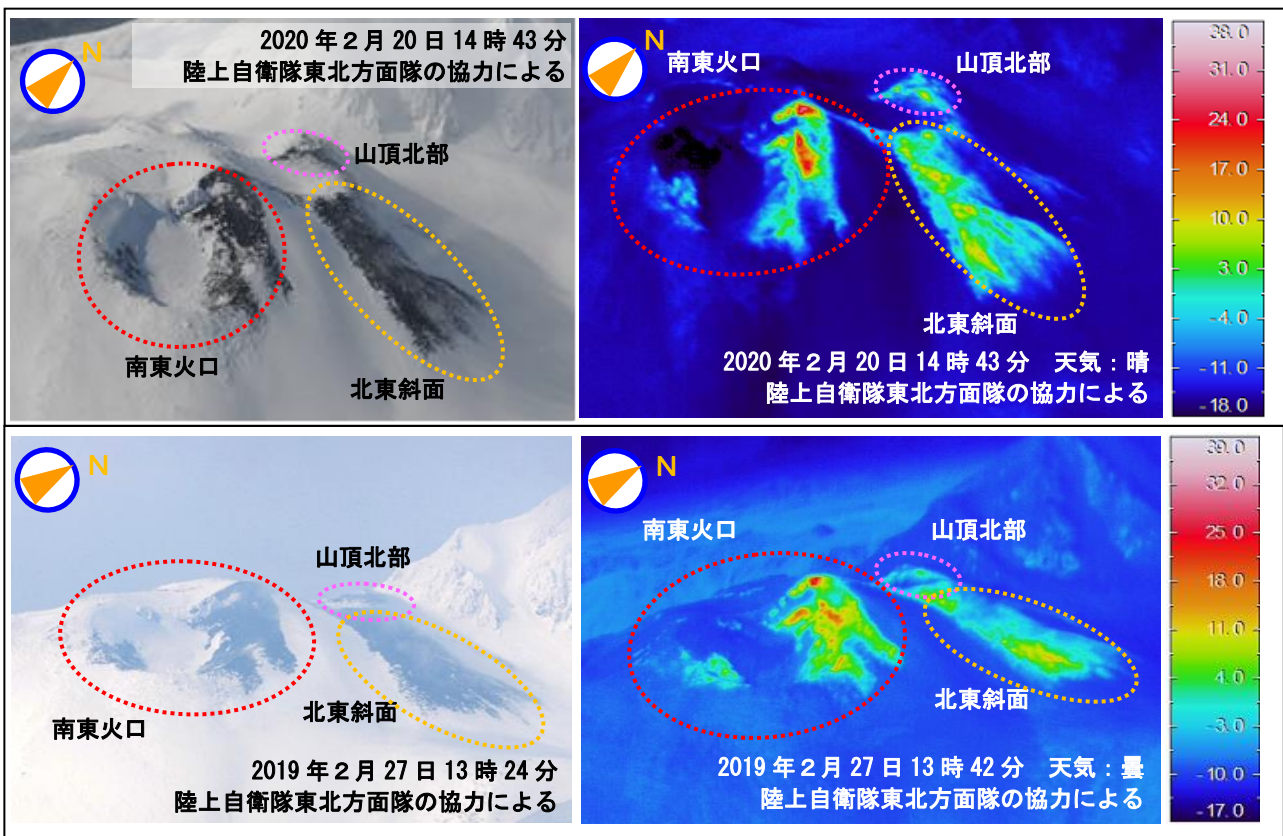
図6 秋田駒ヶ岳 上空からの女岳山頂北部、北東斜面及び南東火口の状況と地表面温度分布

・女岳山頂北部、北東斜面及び南東火口の地熱域の状況に大きな変化はなく、目視による観測では噴気の状況に特段の変化は認められませんでした。

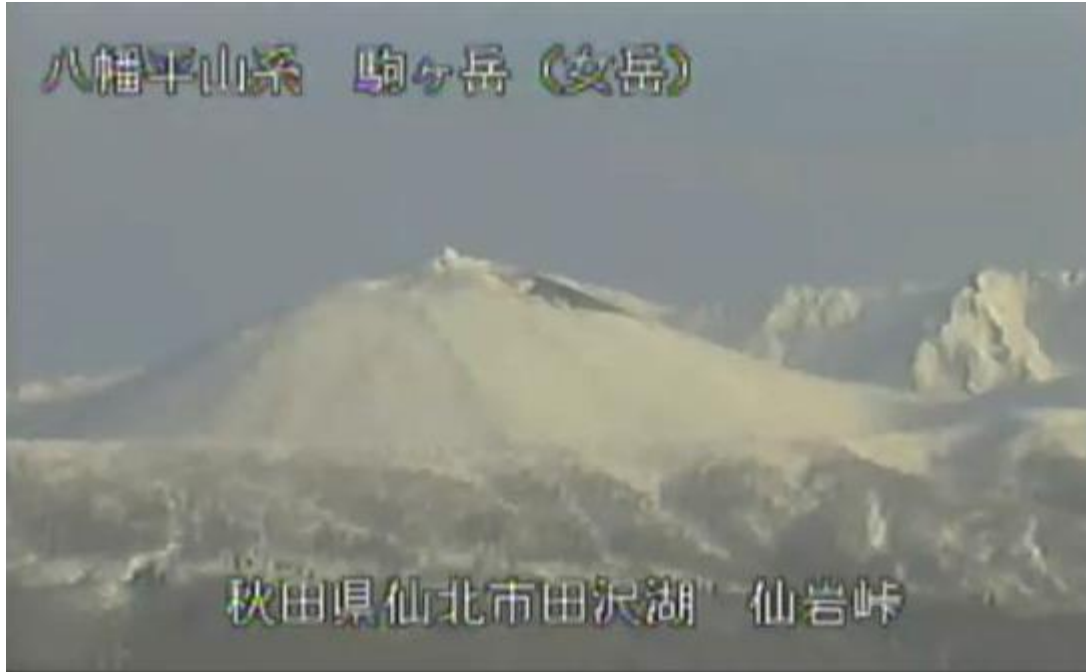
図7 秋田駒ヶ岳 女岳周辺の噴気の状況 (2月26日)

- ・東北地方整備局が設置している仙岩峠監視カメラ (女岳山頂の南約5km) の映像です。
- ・女岳の状況に異常は認められていません。
