十和田の火山活動解説資料（令和4年5月）

仙台管区气象台
地域火山監視・警報センター

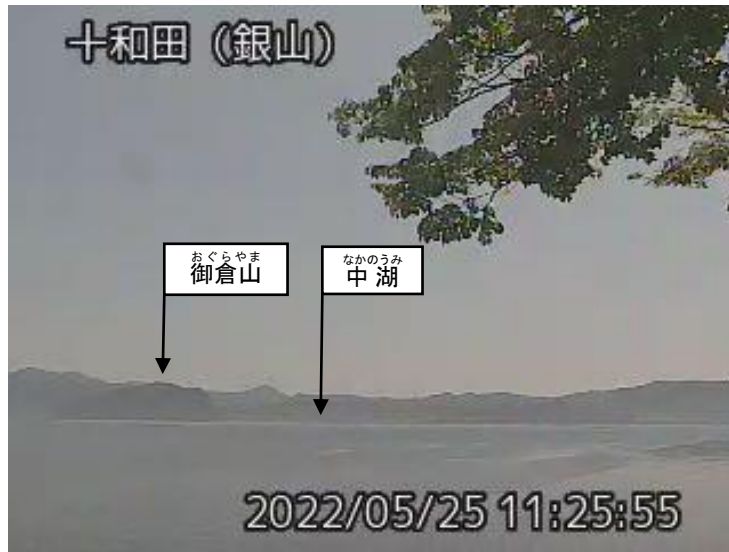
図1 十和田 中湖周辺の状況（5月25日）

・銀山監視カメラ（中湖の北西約6km）の映像です。

噴気や湖面の異常等は認められませんでした。

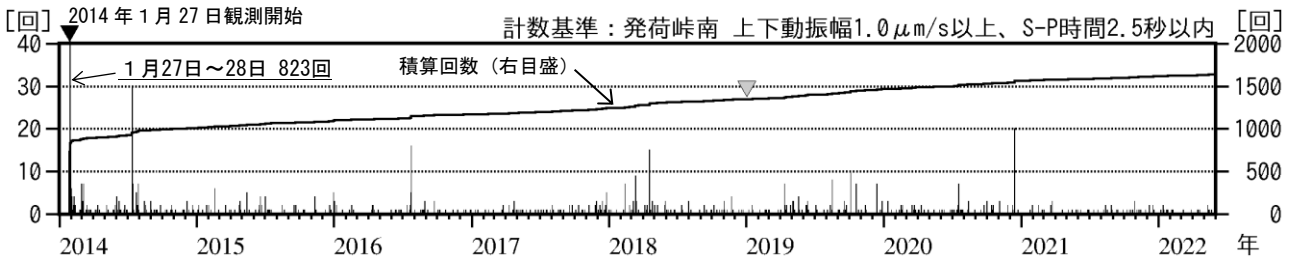
図2 十和田 日別地震回数（2014年1月～2022年5月）

火山性地震は少ない状態で経過し、火山性微動は観測されませんでした。

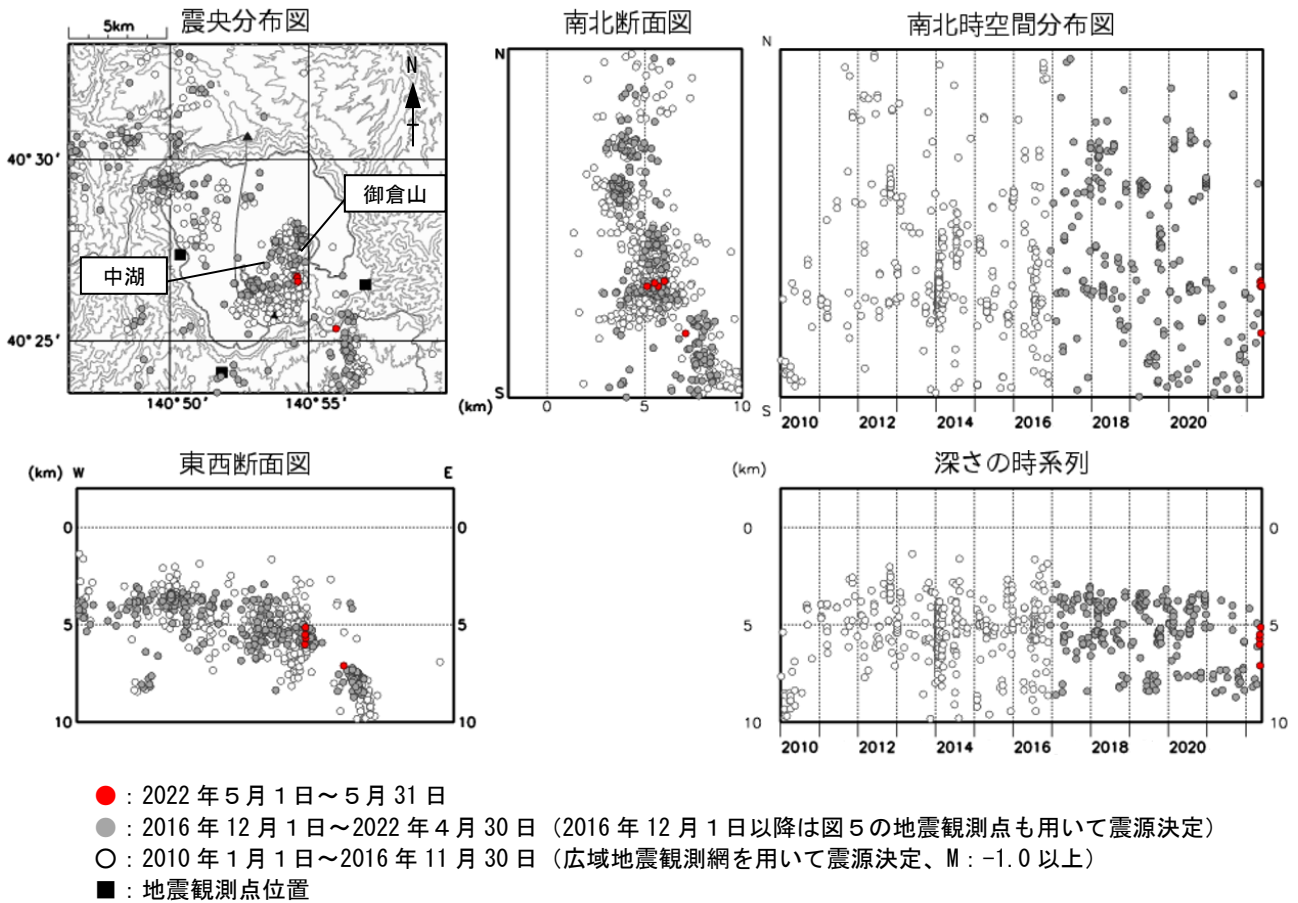
図3 十和田 地震活動（2010年1月～2022年5月）

深さ5 km 前後の地震は、少ない状態で経過しました。
より浅い場所を震源とする火山性地震は観測されませんでした。

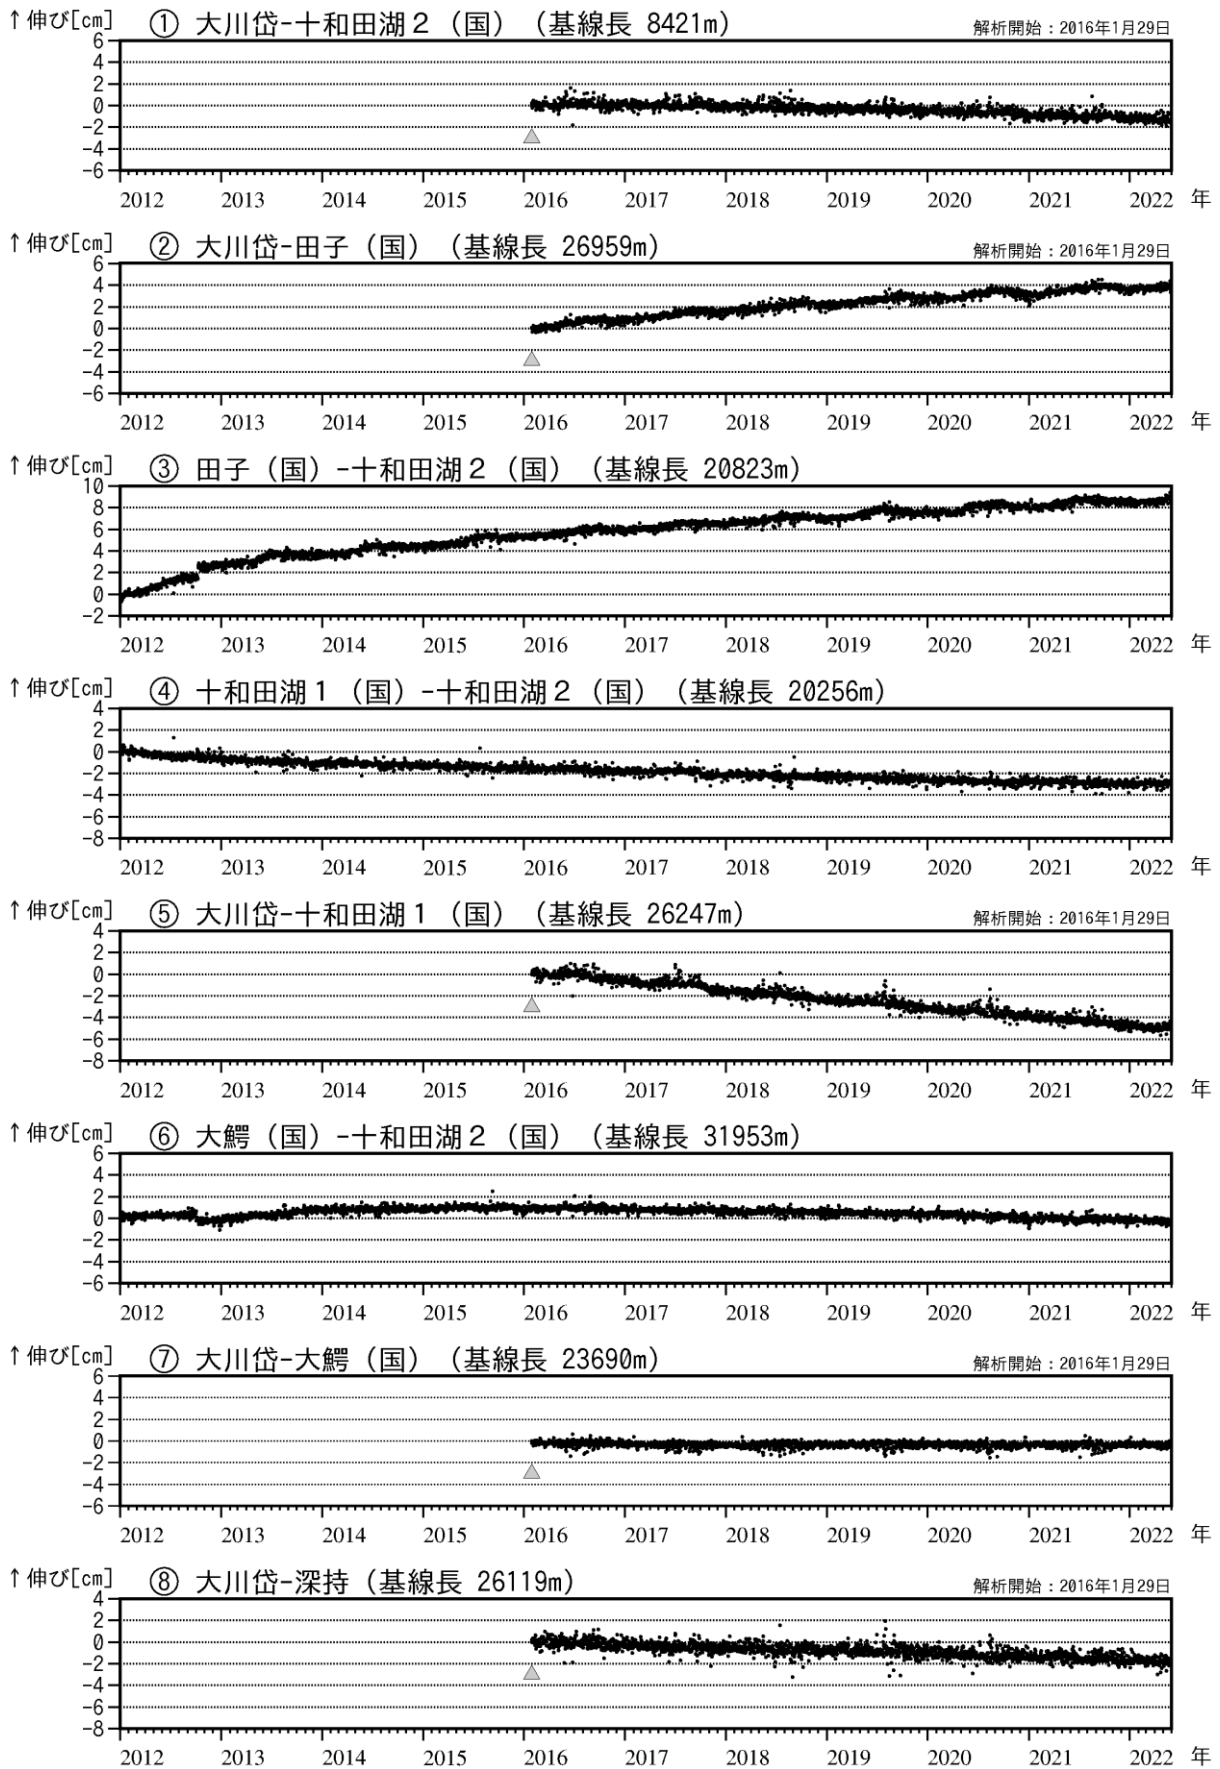
図4 十和田 GNSS 基線長変化図 (2012年1月~2022年5月)

火山活動によると考えられる変化は認められませんでした。
