## 草津白根山の火山活動解説資料(平成20年9月)

気象庁地震火山部  
火山監視・情報センター

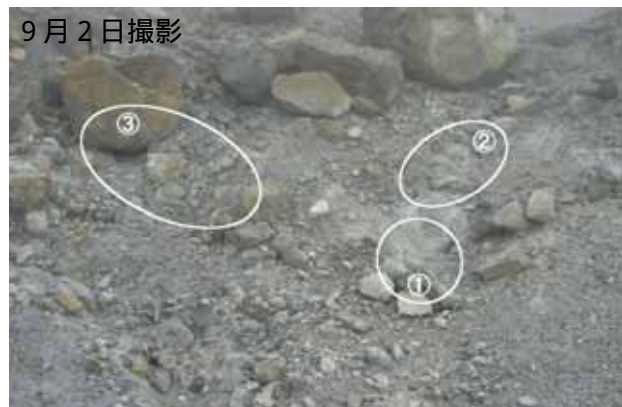
図3 湯釜火口内北東部新噴気孔の状況(白丸内)  
従来の新噴気孔の他に、北東側約1mと、  
北西側約3m地点に新噴気孔が認められた。

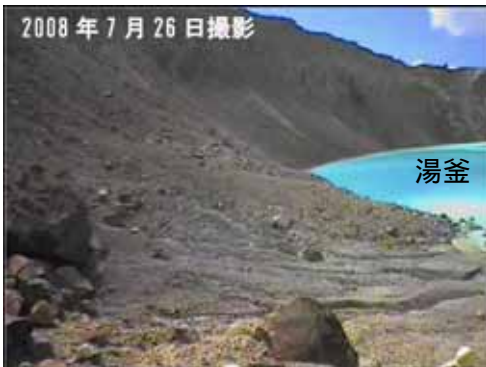
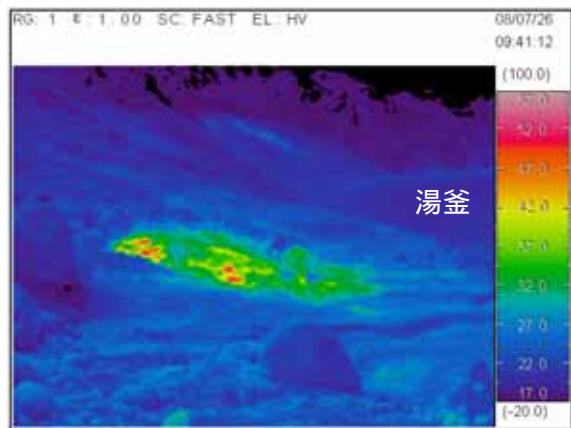
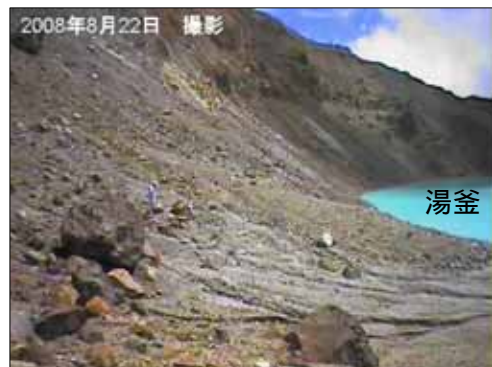
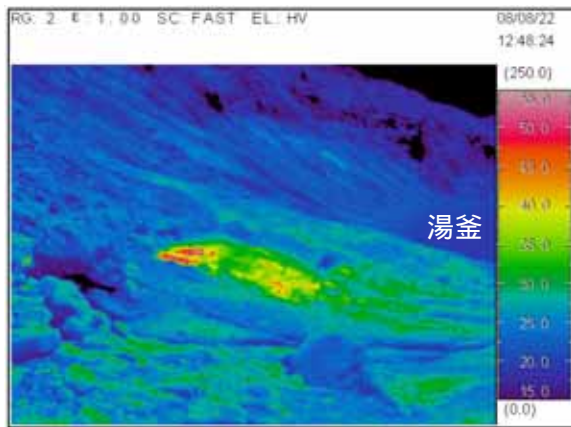
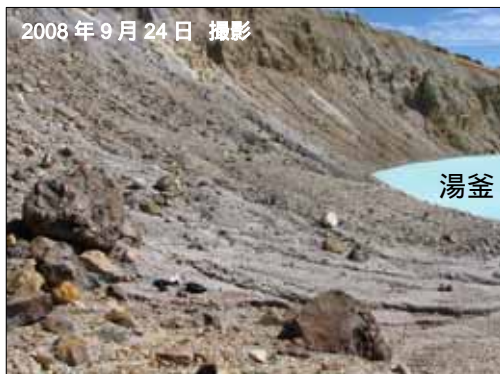
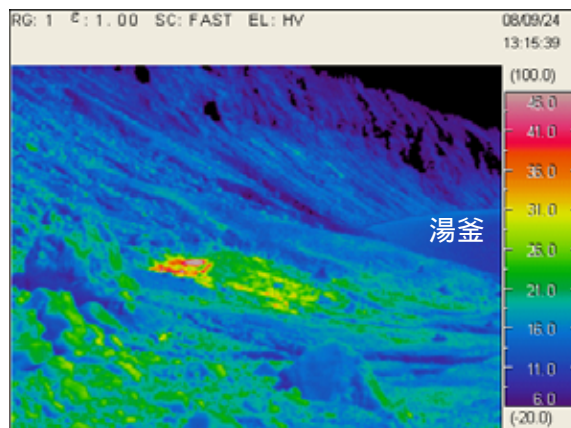
2日及び24日に、湯釜火口内北東部の新噴気孔周辺の現地調査を行いました。湯釜火口内北東部の新噴気孔周辺の高温領域の拡大は認められませんでした。

図4 草津白根山 赤外熱映像装置で撮影した湯釜火口内北東部の表面温度分布(北西30mより撮影)  
撮影場所は、図5を参照

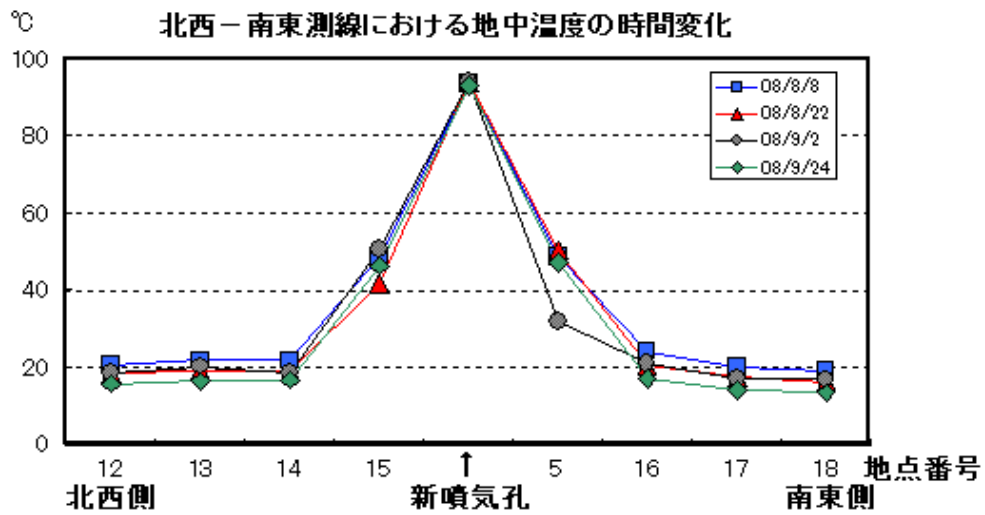
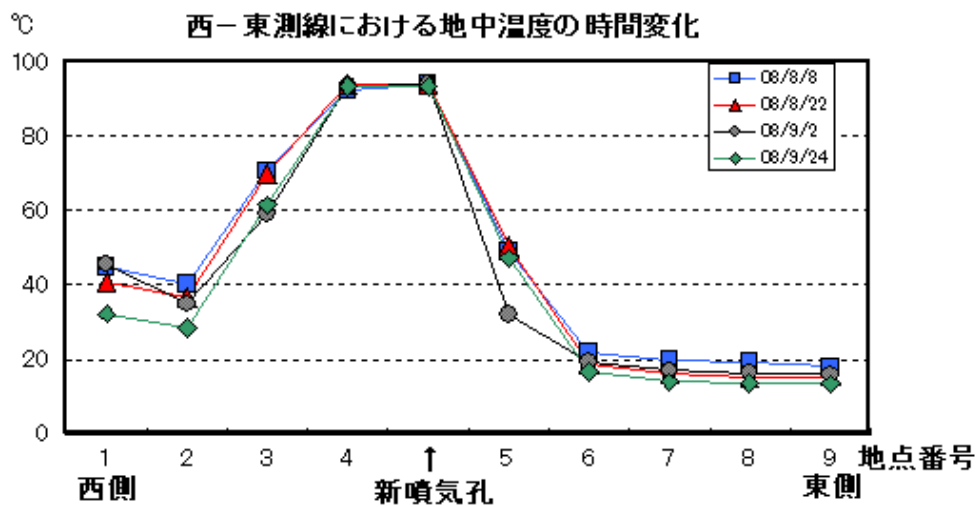
図6 草津白根山 湯釜火口内北東部における地中温度の時間変化

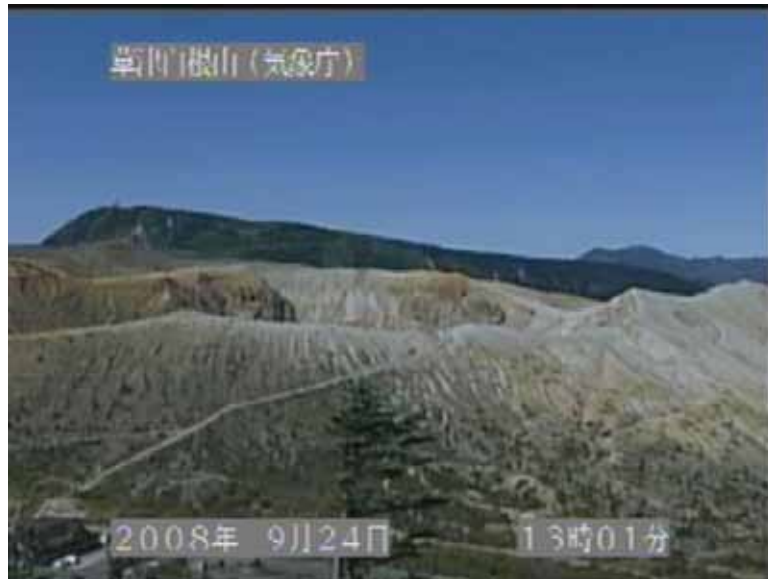
逢ノ峰(湯釜の南約1km)に設置してある遠望カメラでは、湯釜火口縁を超える噴気は観測されませんでした。

図 7 草津白根山 湯釜付近の状況（9月24日、逢ノ峰遠望カメラによる）

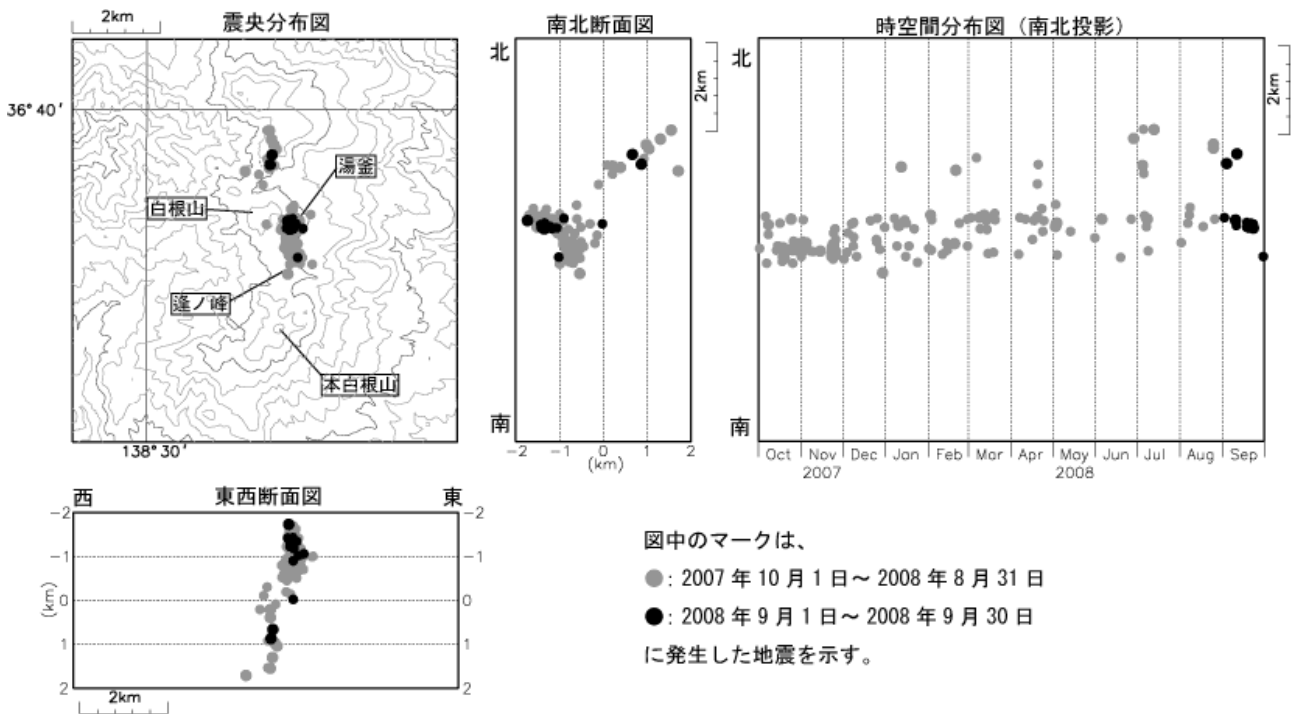
山体を震源とする火山性地震の発生回数は少なく、地震活動は静穏に経過しました。火山性微動は観測されませんでした。

図 8 草津白根山 震源分布図（2007年10月1日～2008年9月30日）

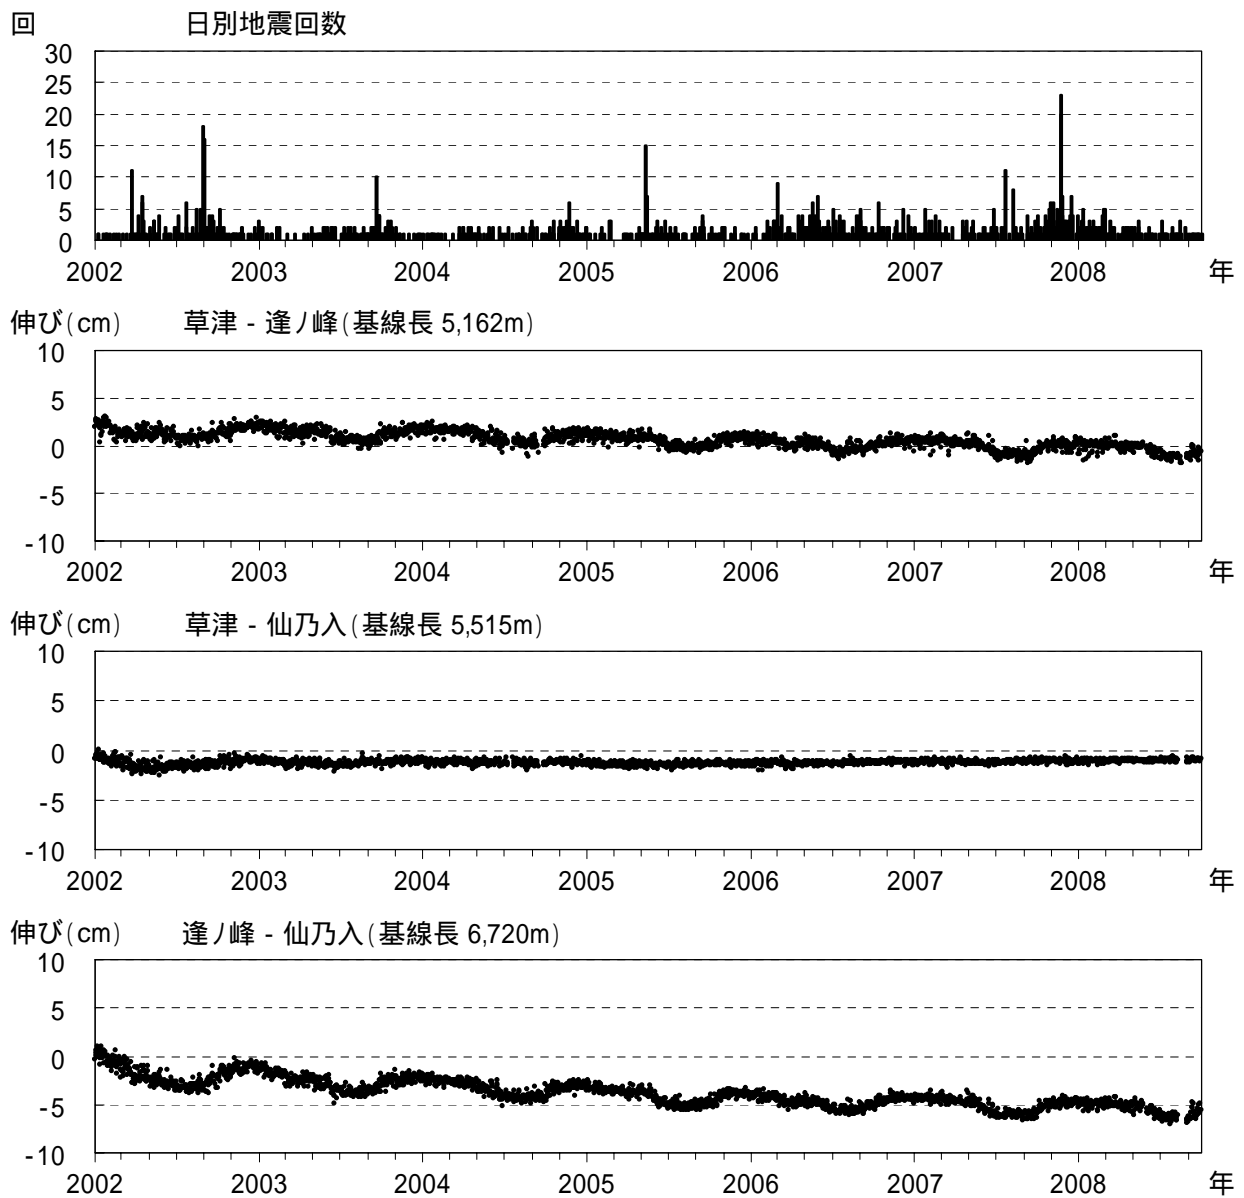
GPS連続観測では、火山活動によるとみられる変動は認められませんでした。

図9 草津白根山 最近の火山活動の推移(2002年1月~2008年9月)  
 山体付近に発生した地震の日報回数  
 ~ GPS連続観測による基線長変化  
 基線長変化にみられる冬季の伸びと夏季の縮みの傾向は季節変動による変化です。  
 ~ は図1のGPS基線 ~ に対応しています。
