草津白根山の火山活動解説資料（平成 25 年 9 月）

気象庁地震火山部
火山監視・情報センター

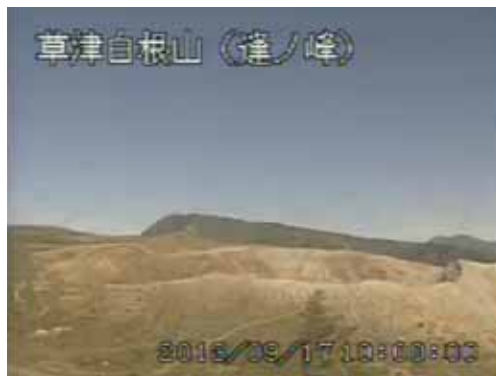
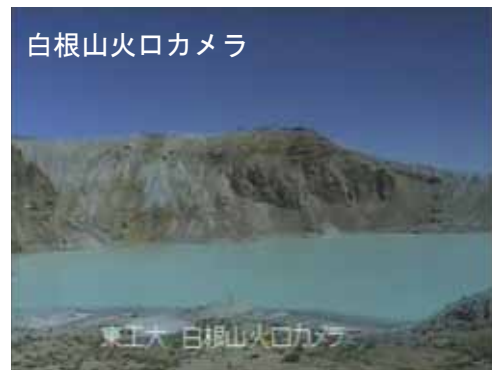
図1 草津白根山 湯釜付近の状況

奥山田（湯釜の北約1.5km）に設置してある遠望カメラは今期間、機器障害のため、湯釜北側噴気地帯等の噴気の状況は観測できませんでした。また、逢ノ峰（湯釜の南約1km）に設置してある遠望カメラによる観測では、今期間、視界不良のため不明の期間がありましたが、その他の期間は、噴気は認められませんでした。

湯釜火口内に設置してある東京工業大学のカメラでは、火口内に噴気は認められませんでした。

・左図：逢ノ峰の遠望カメラ（9月17日撮影） ・右図：湯釜の火口カメラ（9月17日撮影）

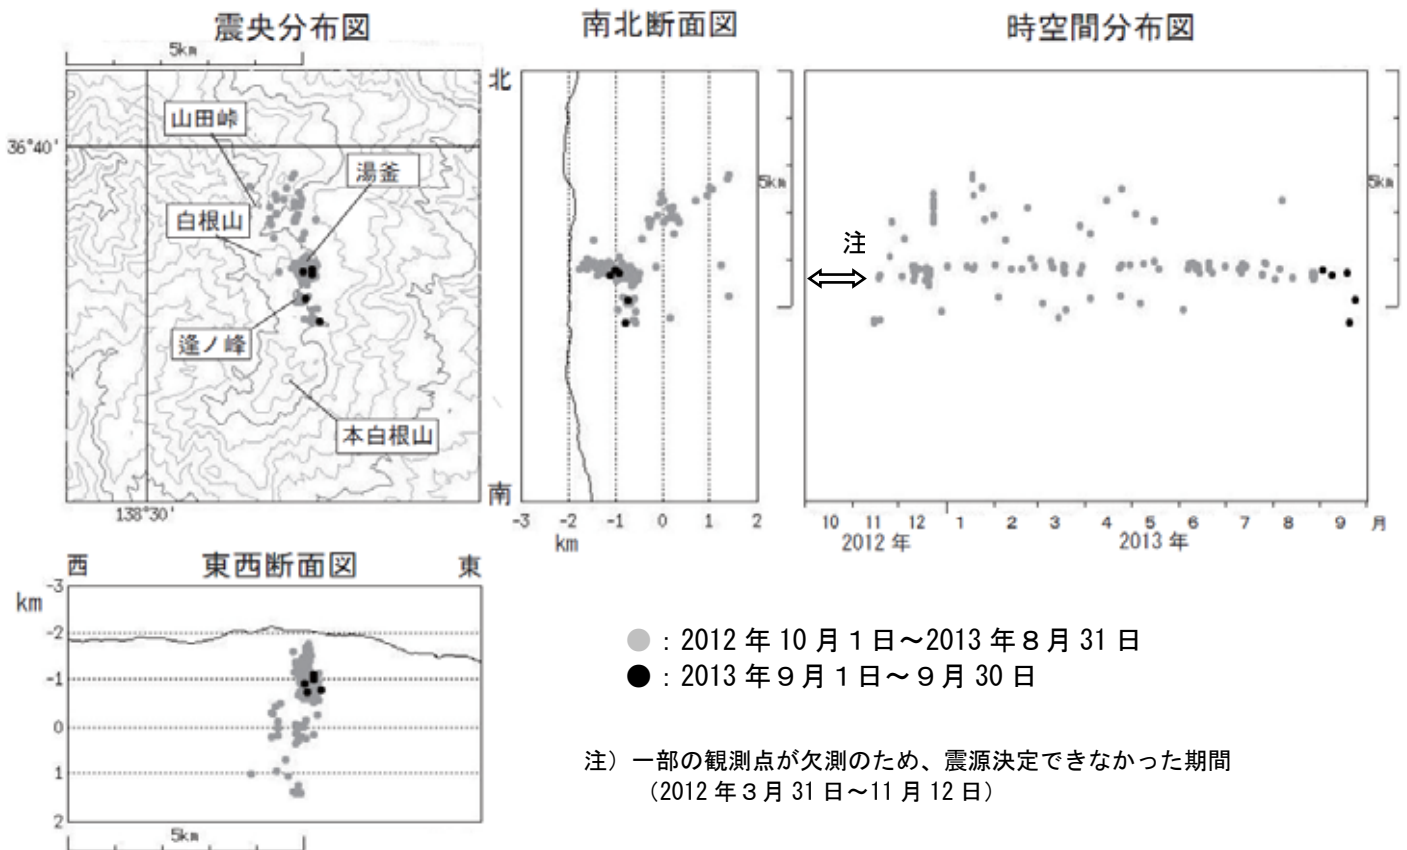
図4 草津白根山 震源分布図（2012年10月1日～2013年9月30日）

今期間、火山性地震の発生回数は少なく、地震活動は静穏に経過しました。震源は湯釜から逢ノ峰付近の浅い所に分布しました。

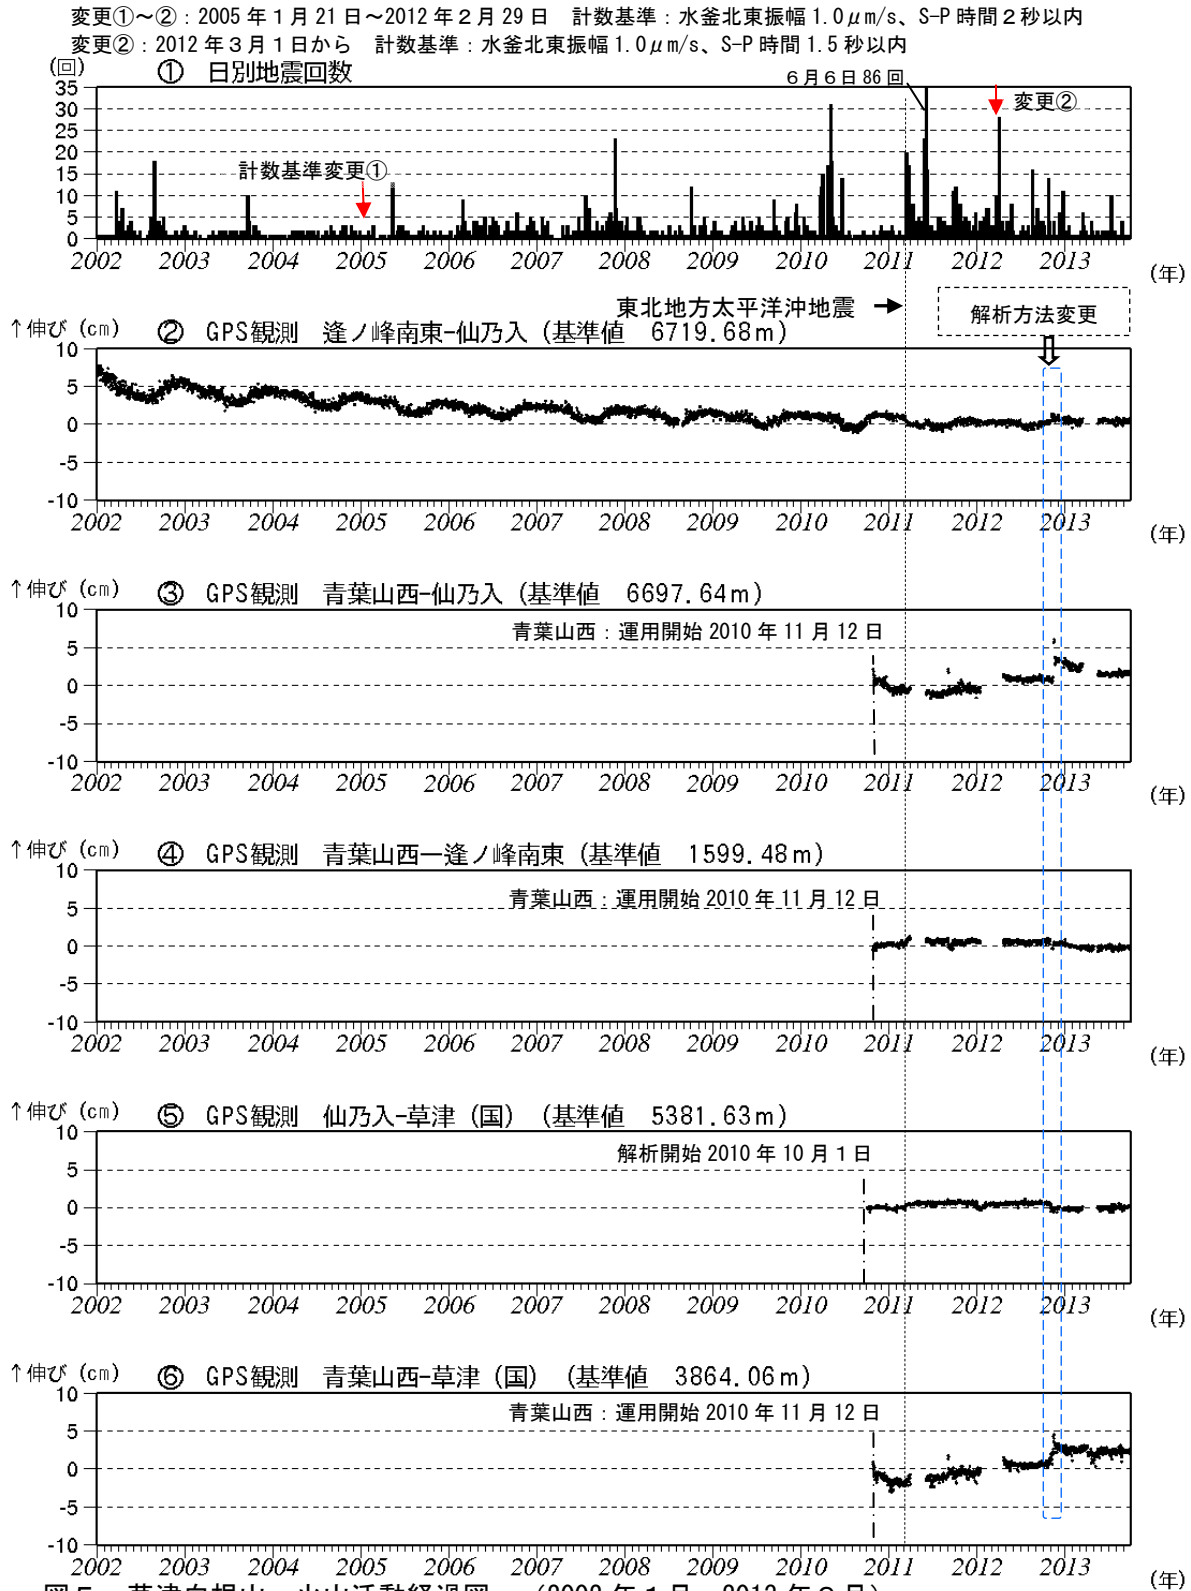
GPS連続観測では、火山活動によるとみられる変動は認められませんでした。

- ① 山体付近で発生した地震の日別回数 (赤矢印は計数基準変更時期を示します)
 - ・ 検測対象波形を変位から速度に変更 (変更①：回数に差が生じないように計数基準を調整)。
 - 「2005年1月21日まで：水釜北東振幅 $0.05\mu\text{m}$ 以上、S-P 2 秒以内」
- ②～⑥ GPS連続観測による基線長変化 (国)：国土地理院
 - ・ 2010年10月以降のデータについては、電離層の影響を補正する等、解析方法を改良しています。
 - ・ ②の基線長変化にみられる冬季の伸びと夏季の縮みの傾向は季節変動による変化です。
 - ・ ②には東北地方太平洋沖地震(2011年3月11日)に伴うステップ状の変化がみられます。
 - ・ ②～⑥は図6の②～⑥に対応しています。グラフの空白部分は欠測を示します。
 - ・ 青い破線で示したデータの乱れは解析方法の変更によるものです。

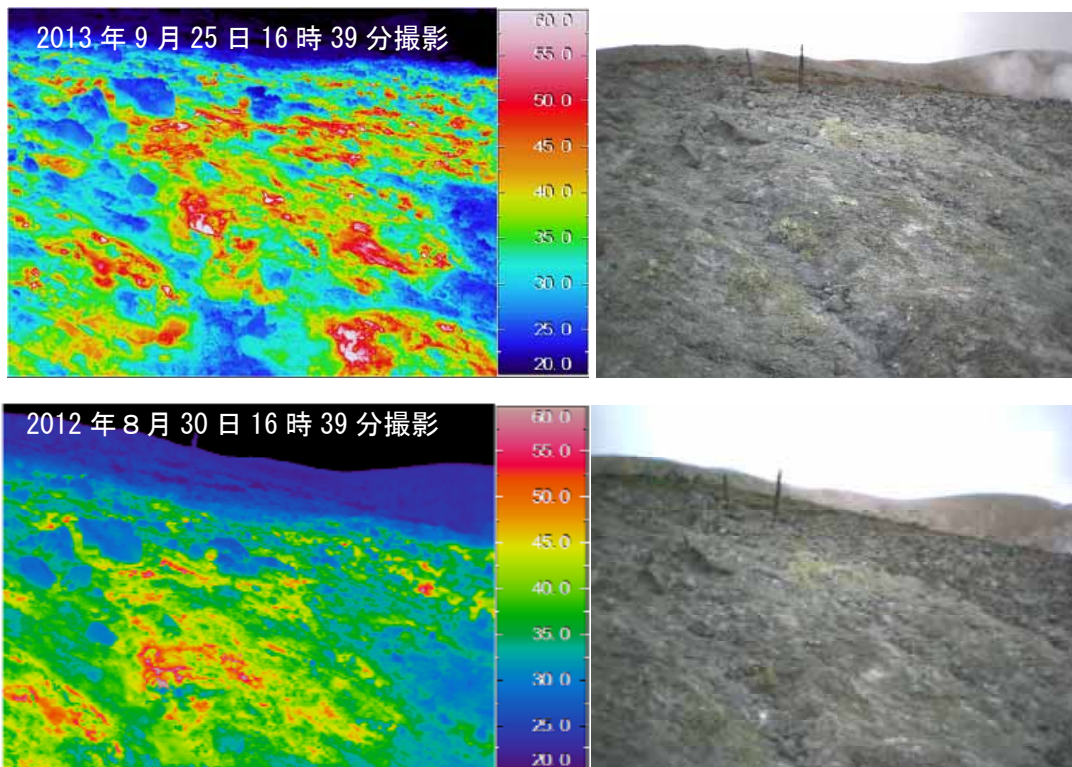
図7 草津白根山 水釜火口北側斜面の状況と地表面温度分布
撮影地点と撮影方向は図7を参照。

水釜火口北側斜面では熱活動の活発な状況が続いており、引き続き高温領域が認められました。

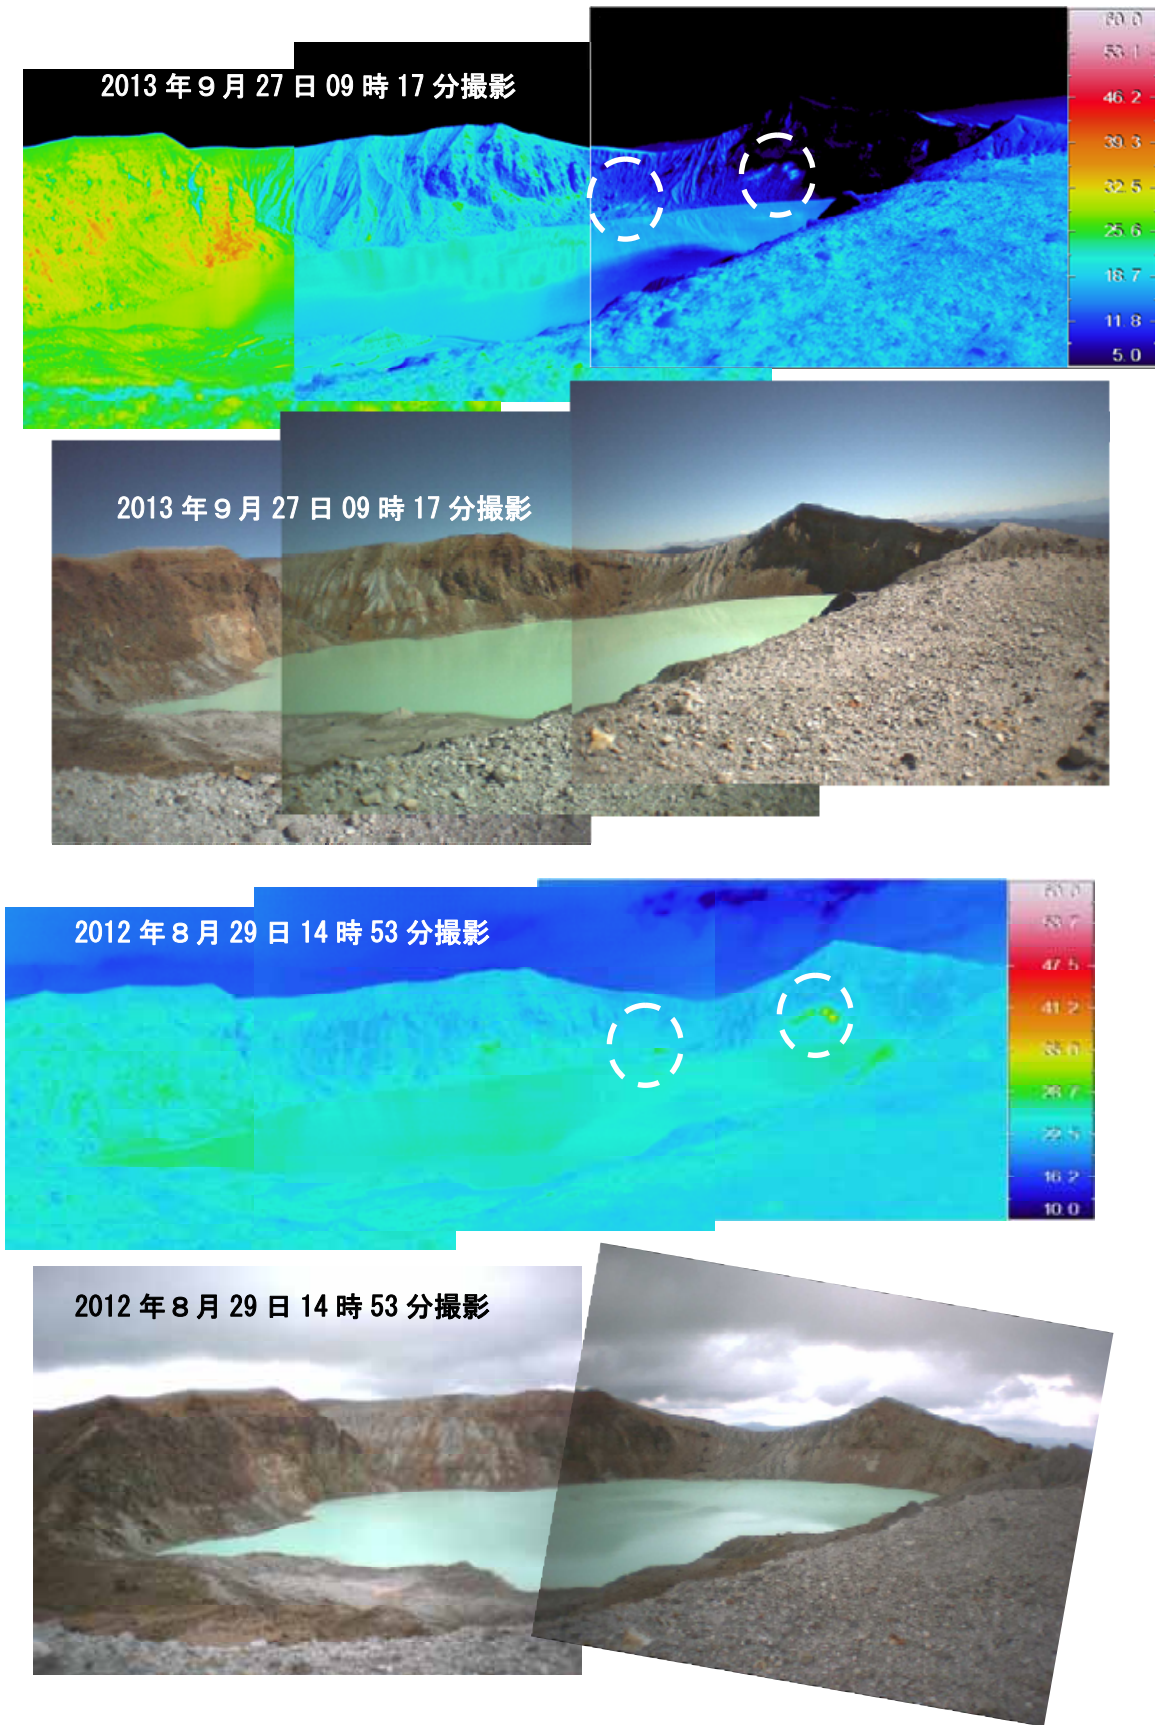
図 8 草津白根山 湯釜の南側から撮影した湯釜火口内北壁の状況と地表面温度分布
 撮影地点と撮影方向は図 7 を参照。
 湯釜火口内北壁は熱活動の活発な状況が続いており、引き続き高温領域（白破線の円）が認められました。
