草津白根山の火山活動解説資料（平成 25 年 11 月）

気象庁地震火山部
火山監視・情報センター

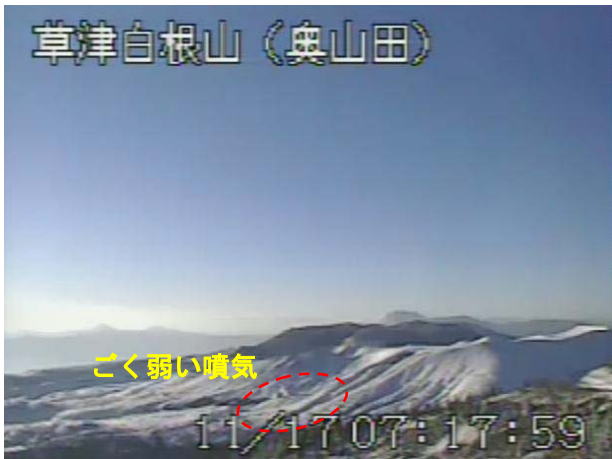
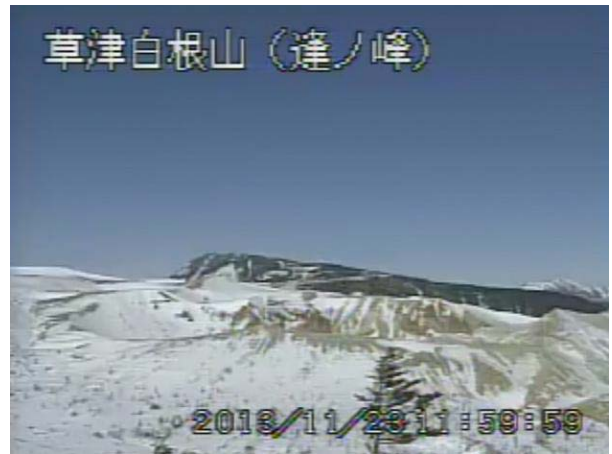
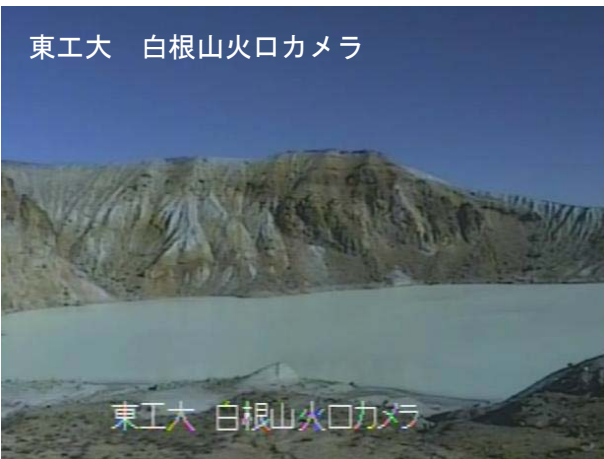
図 1 草津白根山 湯釜付近の状況

湯釜火口内に設置してある東京工業大学のカメラでは、火口内に噴気は認められませんでした。

- ・左上図：奥山田の遠望カメラ（11月17日撮影）
- ・右上図：逢ノ峰の遠望カメラ（11月23日撮影）
- ・左下図：湯釜の火口カメラ（11月2日撮影）

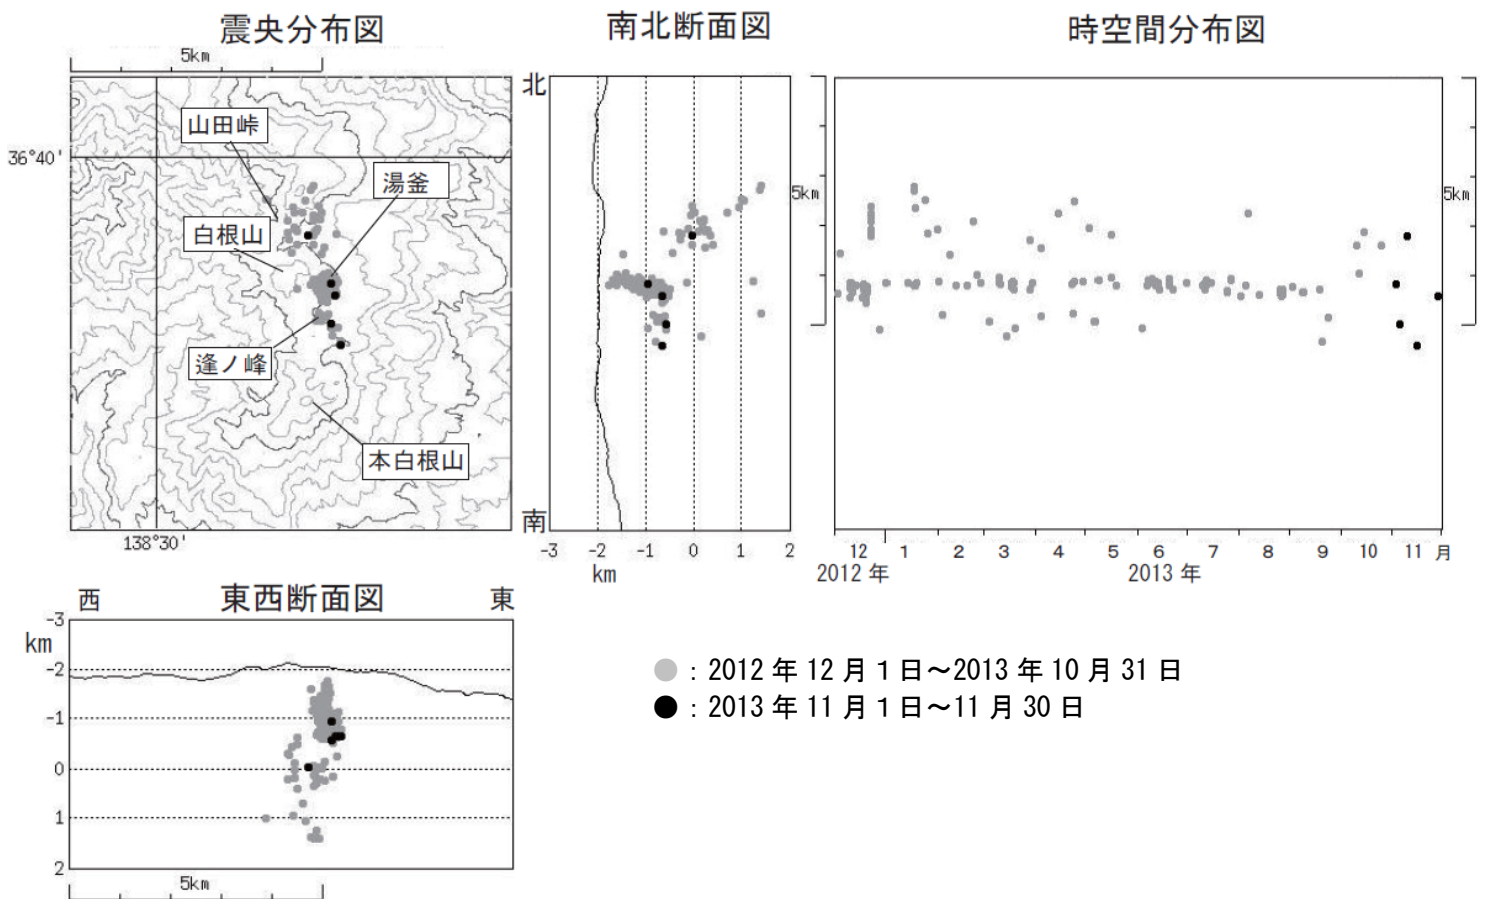
図4 草津白根山 震源分布図（2012年12月1日～2013年11月30日）

今期間、火山性地震の発生回数は少なく、地震活動は静穏に経過しました。震源は湯釜から山田峠付近の浅い所に分布しました。

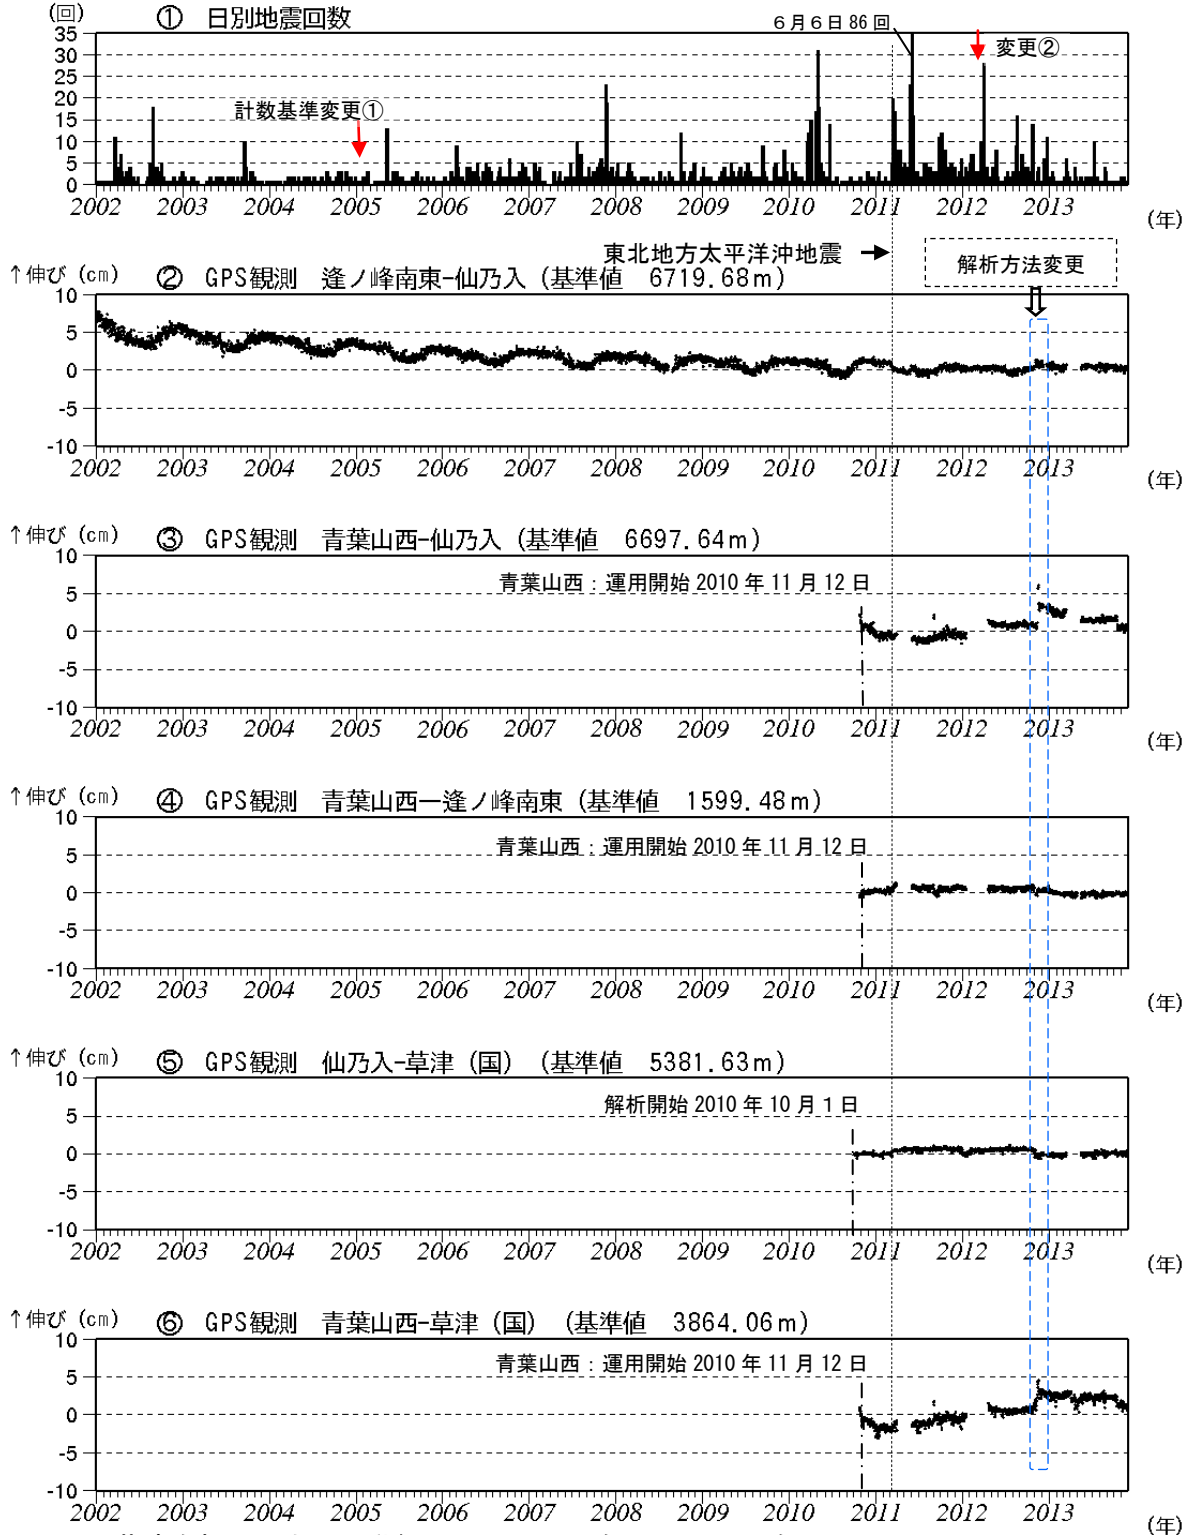
図5 草津白根山 火山活動経過図 (2002年1月～2013年11月)

GPS連続観測では、火山活動によるとみられる変動は認められませんでした。

- ① 山体付近で発生した地震の日別回数 (赤矢印は計数基準変更時期を示します)
 - ・検測対象波形を変位から速度に変更 (変更①：回数に差が生じないよう計数基準を調整)。
 「2005年1月21日まで：水釜北東振幅 $0.05\mu\text{m}$ 以上、S-P2秒以内」
- ②～⑥ GPS連続観測による基線長変化 (国)：国土地理院
 - ・2010年10月以降のデータについては、電離層の影響を補正する等、解析方法を改良しています。
 - ・②の基線長変化にみられる冬季の伸びと夏季の縮みの傾向は季節変動による変化です。
 - ・②には東北地方太平洋沖地震(2011年3月11日)に伴うステップ状の変化がみられます。
 - ・②～⑥は図2の②～⑥に対応しています。グラフの空白部分は欠測を示します。
 - ・青い破線で示したデータの乱れは解析方法の変更によるものです。

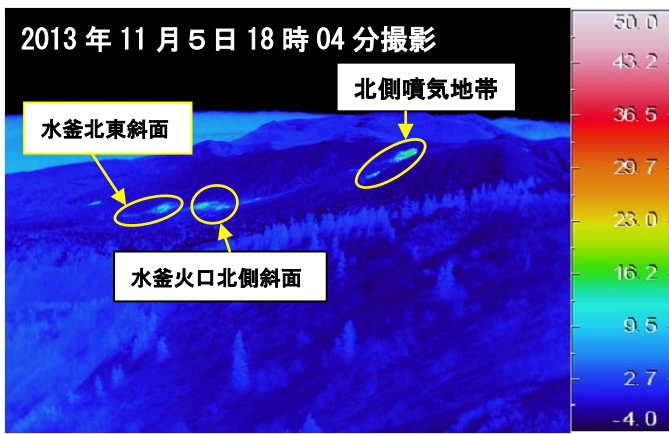
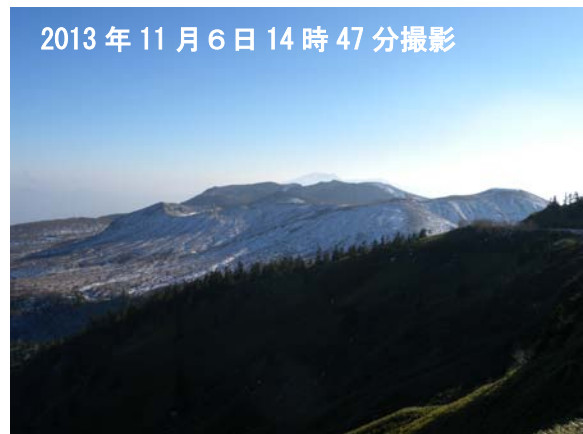
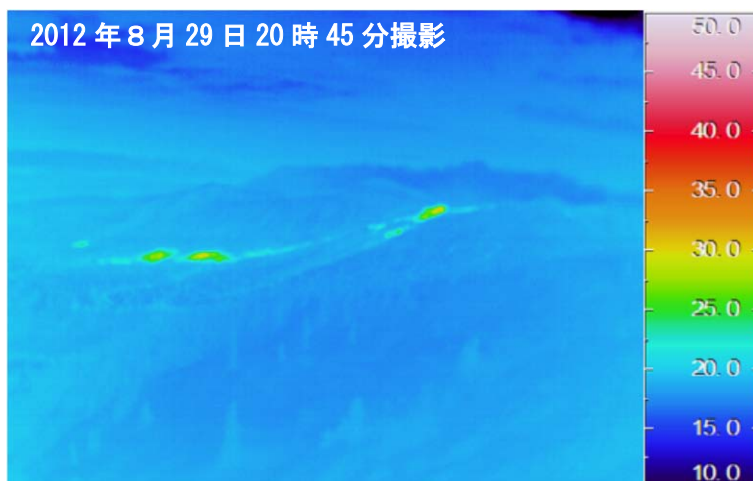
図7 草津白根山（奥山田から湯釜、水釜方向の噴気地帯を望む）

5日から6日にかけて実施した現地調査では、北側噴気地帯及び水釜火口の北から北東側にあたる斜面で引き続き明瞭な噴気が確認されましたが、赤外熱映像装置¹⁾による地表面温度分布観測では前回(2013年9月25～27日)調査時と比較して特段の変化は認められませんでした。奥山田(湯釜の北約1.5km)に設置してある遠望カメラによる観測では、湯釜北側噴気地帯の噴気孔から弱い噴気が認められました。また、逢ノ峰(湯釜の南約1km)に設置してある遠望カメラによる観測では、今期間、視界不良のため不明の期間がありましたが、その他の期間は、噴気は認められませんでした。
