## 草津白根山の火山活動解説資料（令和元年5月）

気象庁地震火山部  
火山監視・警報センター

## 白根山（湯釜付近）

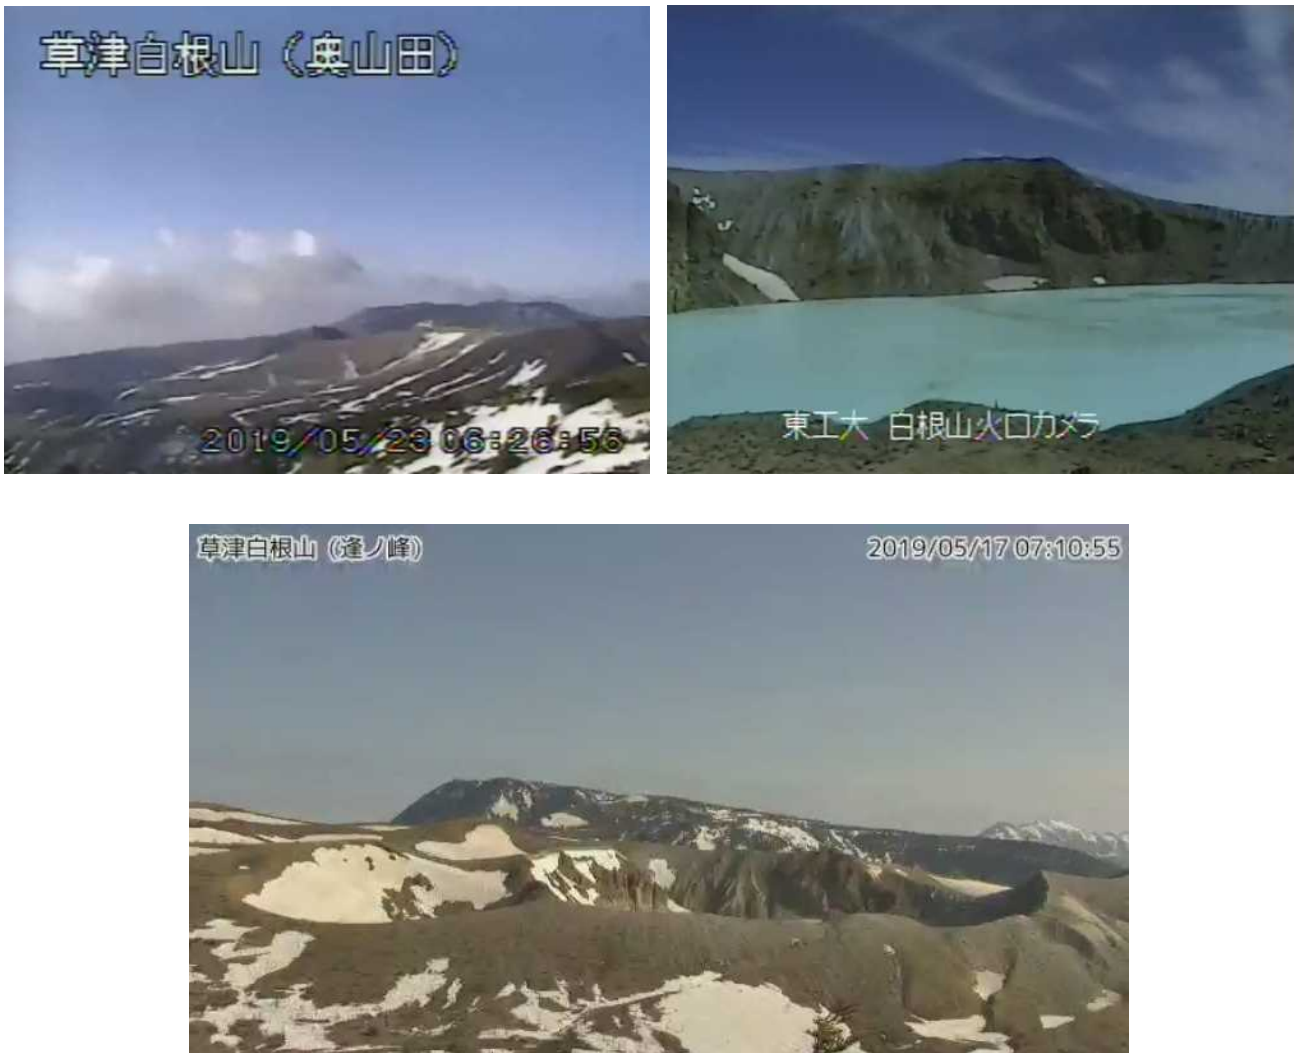
奥山田監視カメラ（湯釜の北約1.5km）による観測では、湯釜北側噴気地帯の噴気の高さは100m以下で経過し、特段の変化は認められません。

東京工業大学の監視カメラでは、湯釜火口内に特段の変化は認められません。

図1 草津白根山（白根山（湯釜付近）） 湯釜付近の状況  
左上図：奥山田監視カメラ（5月23日） 右上図：東京工業大学監視カメラ（5月22日）  
左下図：逢ノ峰山頂監視カメラ（5月17日）

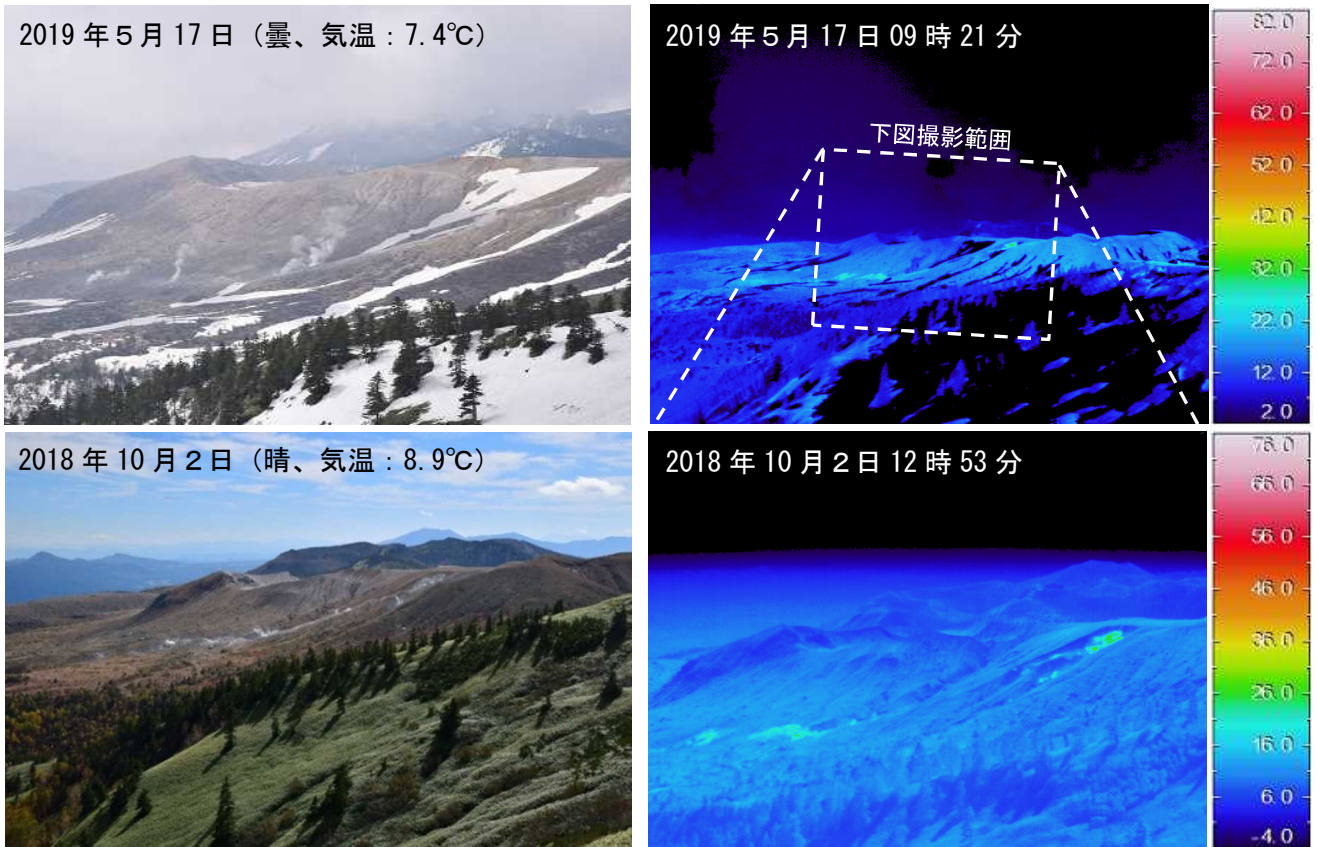
17日に実施した現地調査では、湯釜の北側の地熱域の分布に特段の変化は認められませんでした。

図2 草津白根山（白根山（湯釜付近）） 湯釜の北側の状況  
 ・前回（2018年10月2日）と比較して噴気の状態や地熱域に分布に特段の変化はありませんでした。

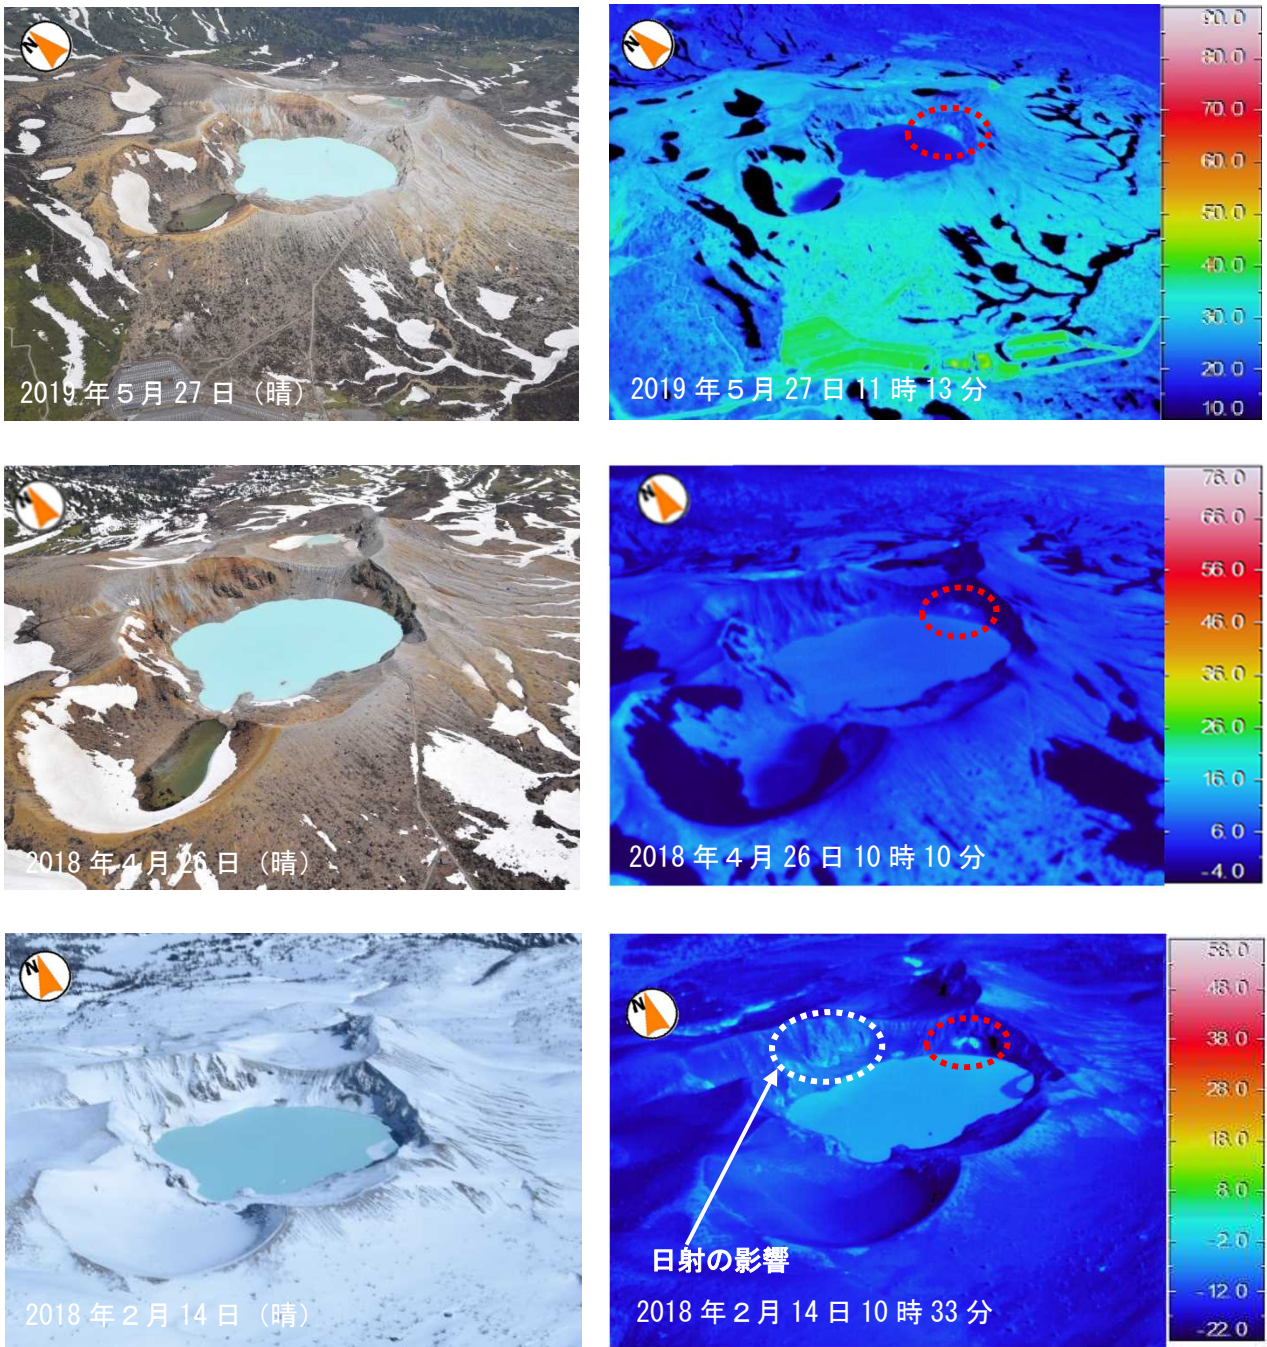
図4 草津白根山（白根山（湯釜付近）） 湯釜周辺の状況及び地表面温度分布

- ・27日に陸上自衛隊の協力により実施した上空からの観測では、湯釜火口内の北側壁面に引き続き地熱域を確認しました。
- ・地熱域の分布は、前回の観測（2018年4月26日）と比較して大きな変化はありませんでした（赤破線）

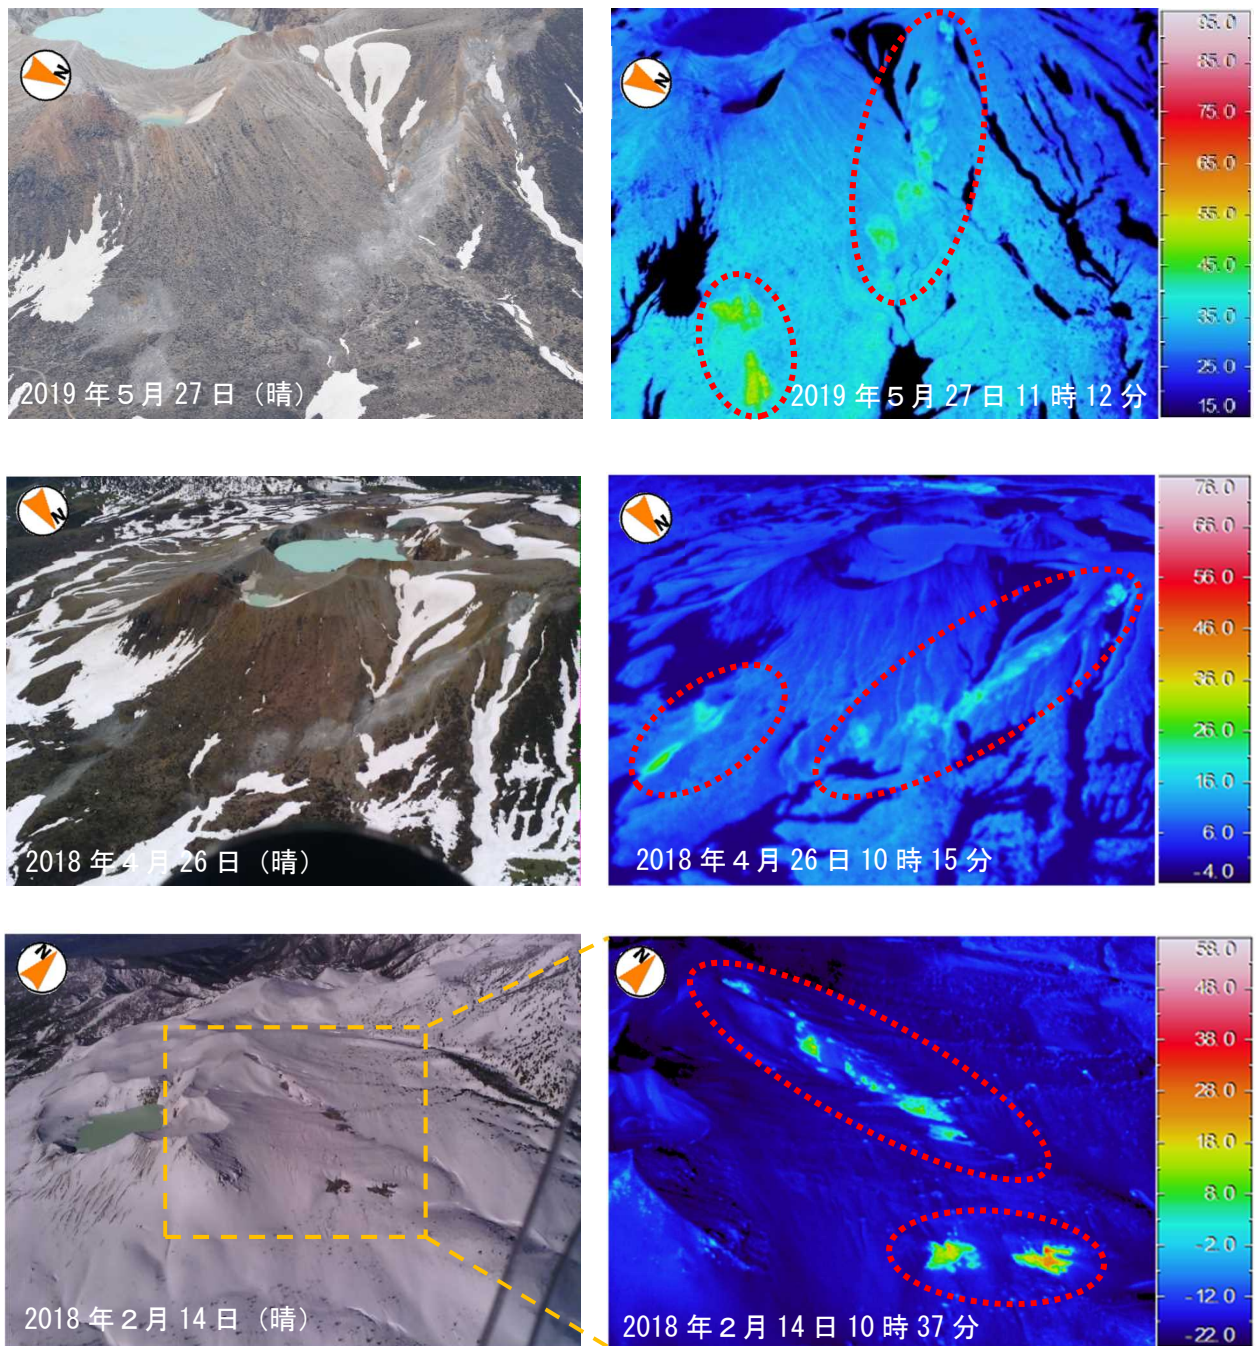
図5 草津白根山（白根山（湯釜付近）） 水釜火口北側及び北東側斜面の状況及び地表面温度分布  
 ・27日に陸上自衛隊の協力により実施した上空からの観測では、前回の観測（2018年4月26日）と比較して、水釜火口北側及び北東側斜面の地熱域の分布（赤破線）に特段の変化はみられませんでした。

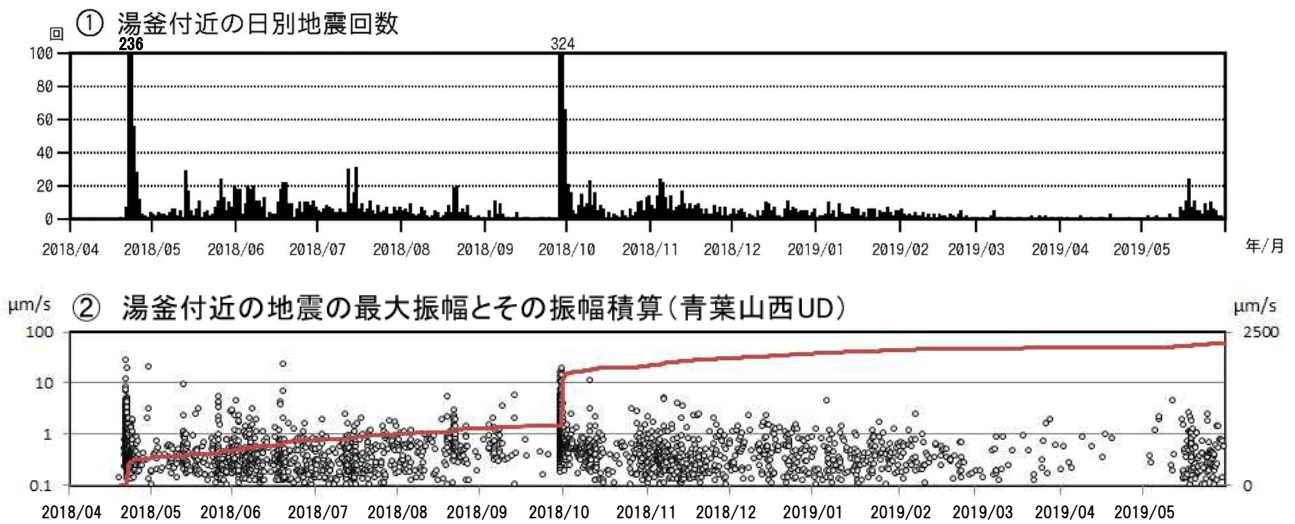
図7 草津白根山（白根山（湯釜付近）） 湯釜付近の地震活動（2018年4月1日～2019年5月31日）  
 （○：最大振幅（左軸）、赤線：最大振幅の積算（右軸））  
 ・湯釜付近を震源とする火山性地震は、2019年3月以降、概ね少ない状態で経過していましたが、18日に一時的に増加するなど増減を繰り返しています。

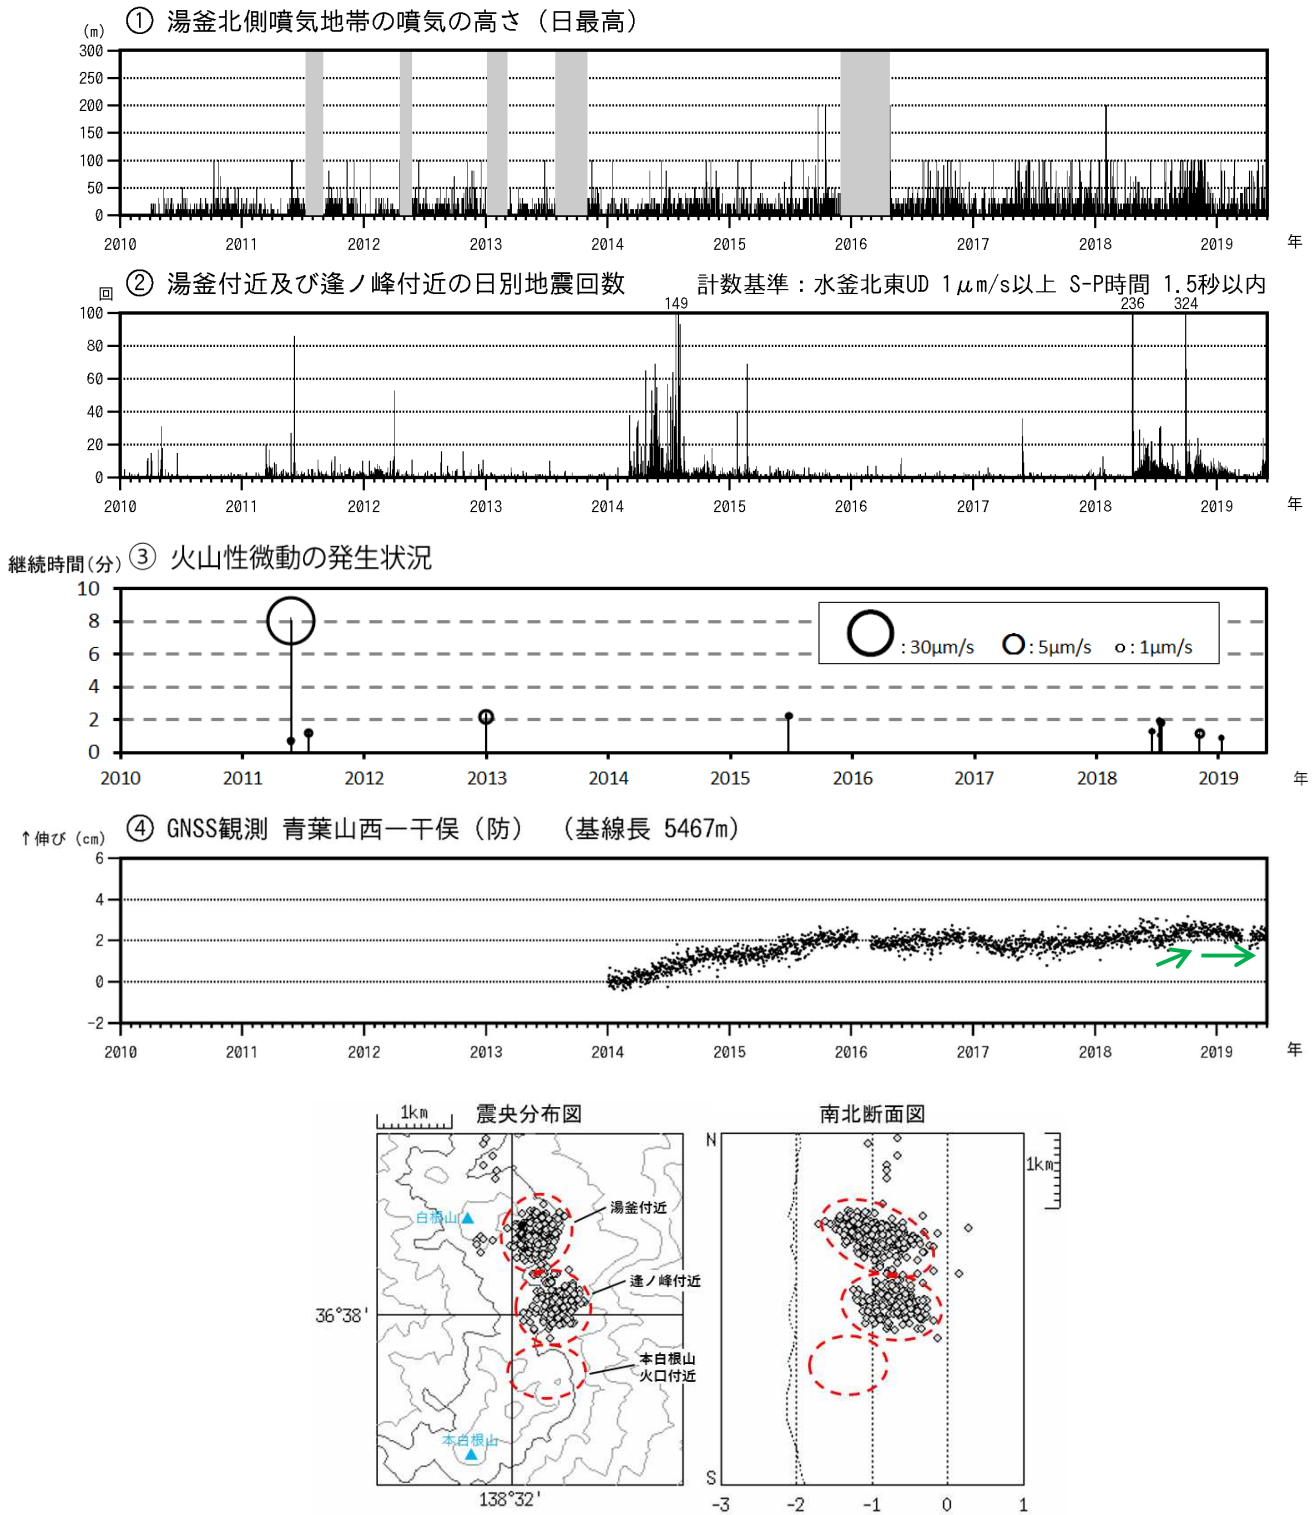
図8 草津白根山（白根山（湯釜付近））火山活動経過図（2010年1月1日～2019年5月31日）

・④の基線では、2018年7月頃からわずかな伸びの変化がみられていましたが、10月頃からは停滞しています（緑矢印）。

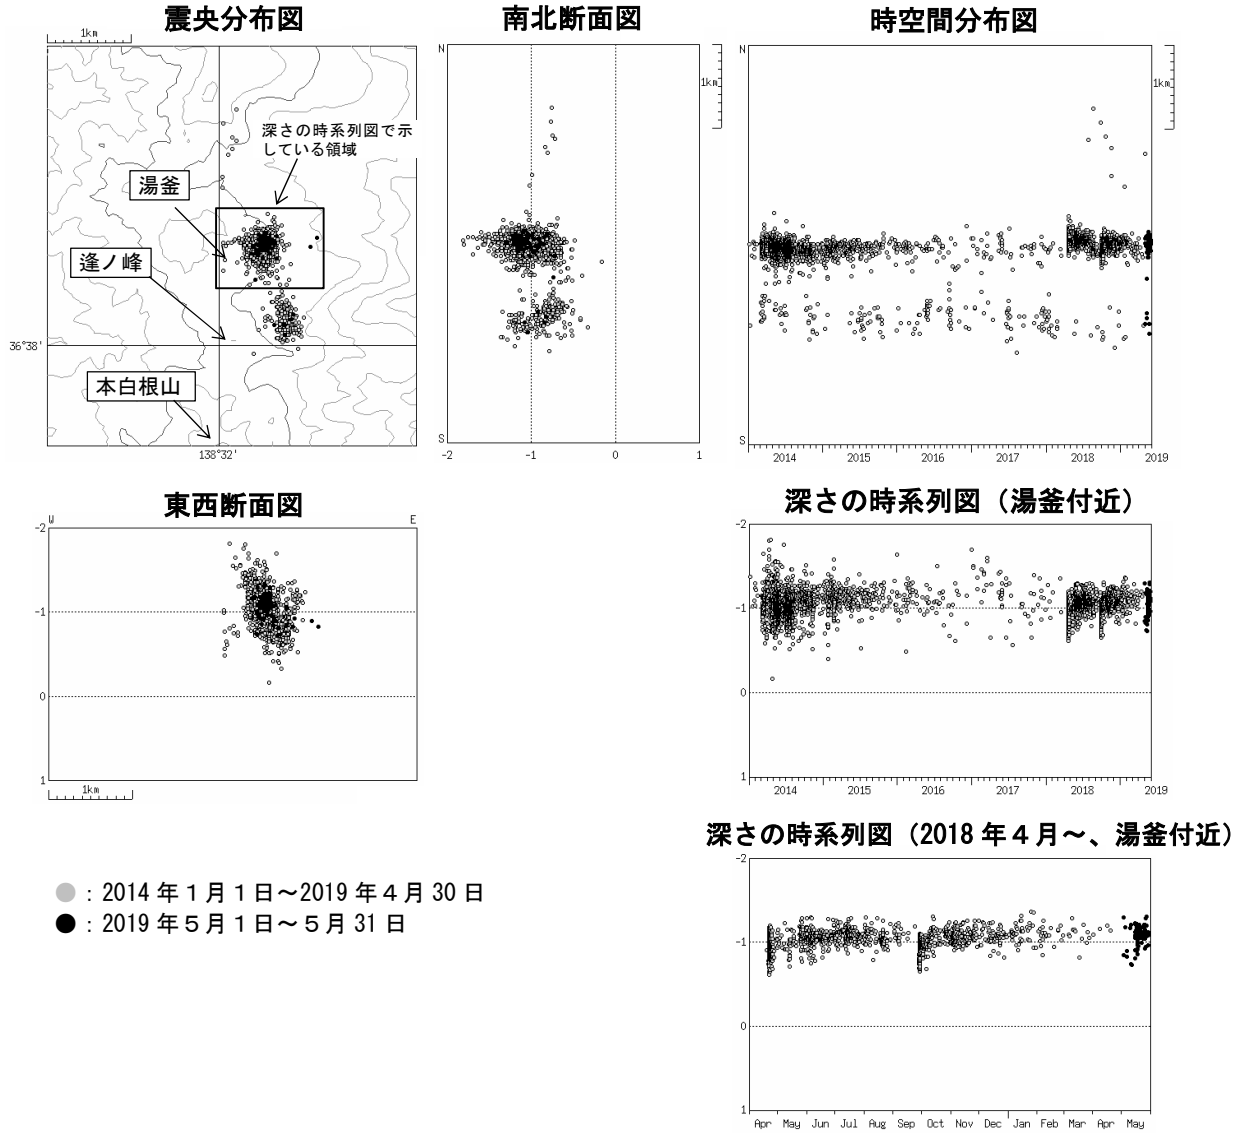
図9 草津白根山 震源分布図（2014年1月1日～2019年5月31日）  
 火山性地震の震源は、主に湯釜付近の海拔約1kmに分布しました。

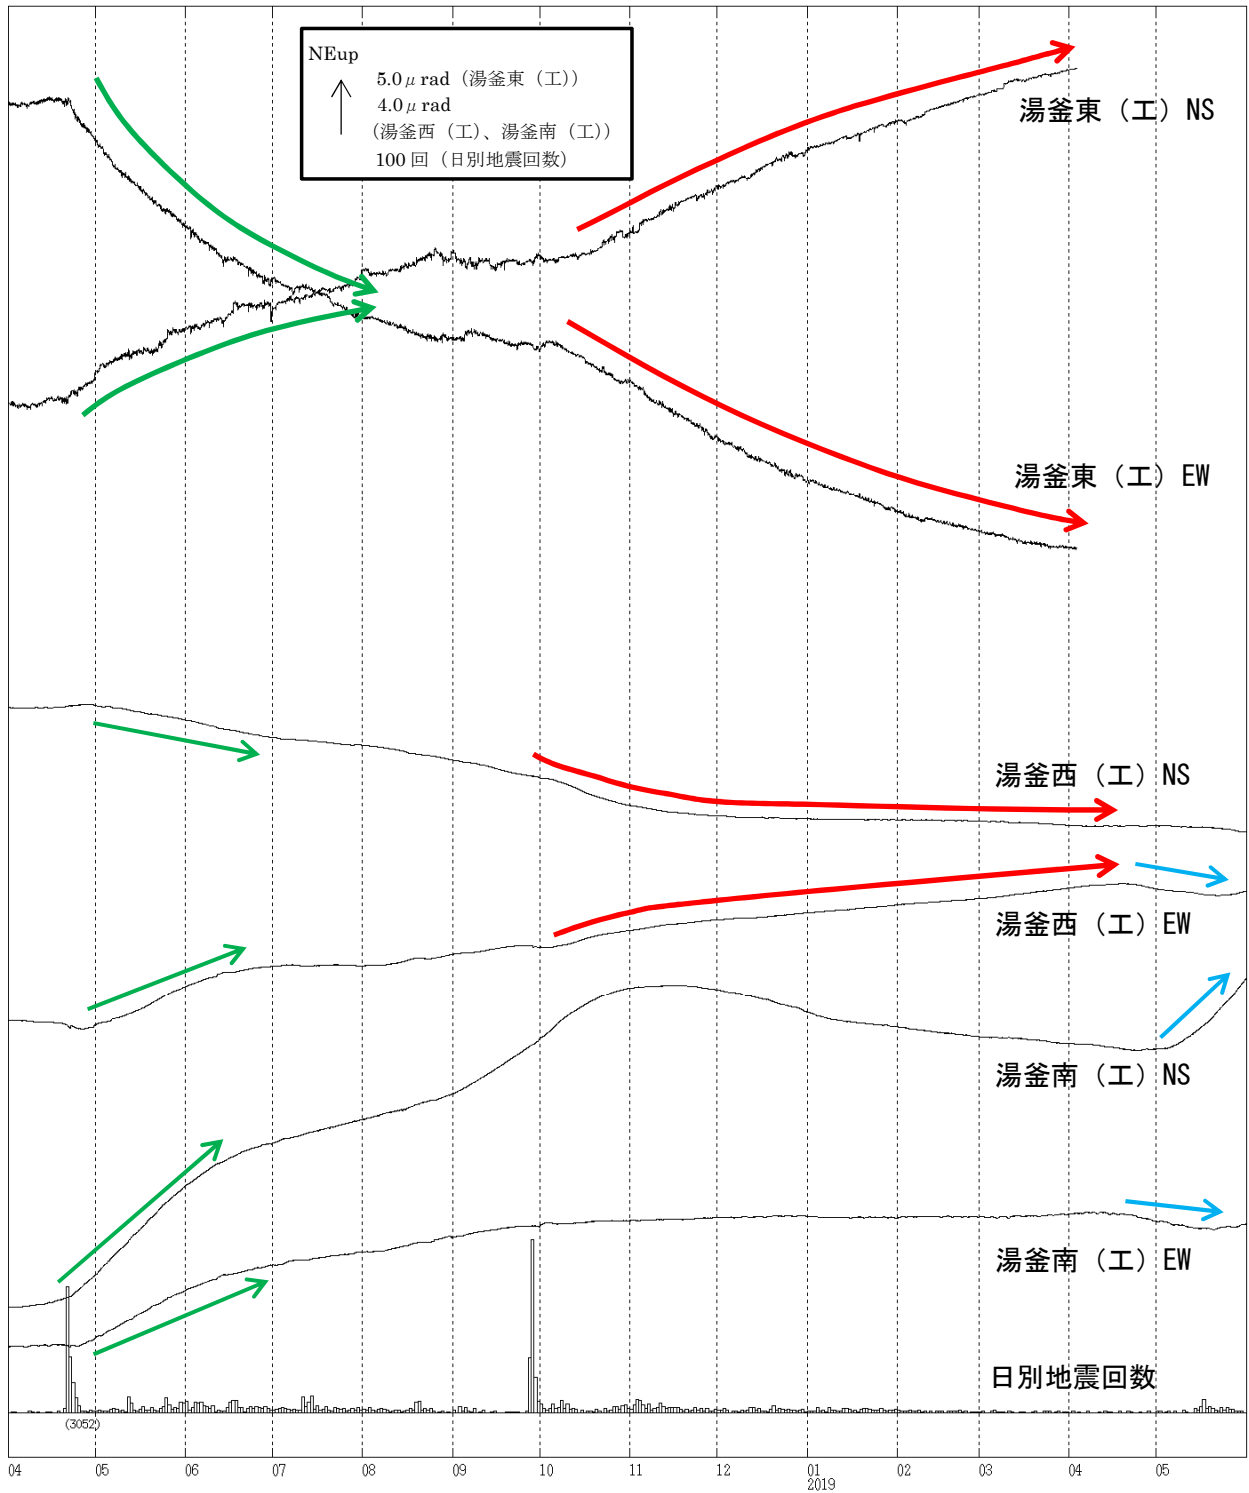
図 10 草津白根山（白根山（湯釜付近）） 傾斜変動（2018年4月1日～2019年5月31日）  
 (工)：東京工業大学

- ・2018年10月はじめ頃から、湯釜東(工)、湯釜西(工)観測点で、2018年4月下旬からと同様の湯釜浅部の膨張を示唆する変化を観測しています(2018年4月下旬：緑矢印、2018年10月：赤矢印)。
- ・湯釜東(工)観測点のデータは、4月4日より機器障害が発生しています。
- ・湯釜西(工)、湯釜南(工)観測点で2019年4月下旬よりみられている変化は、季節変動によるものと考えられます(青矢印)。

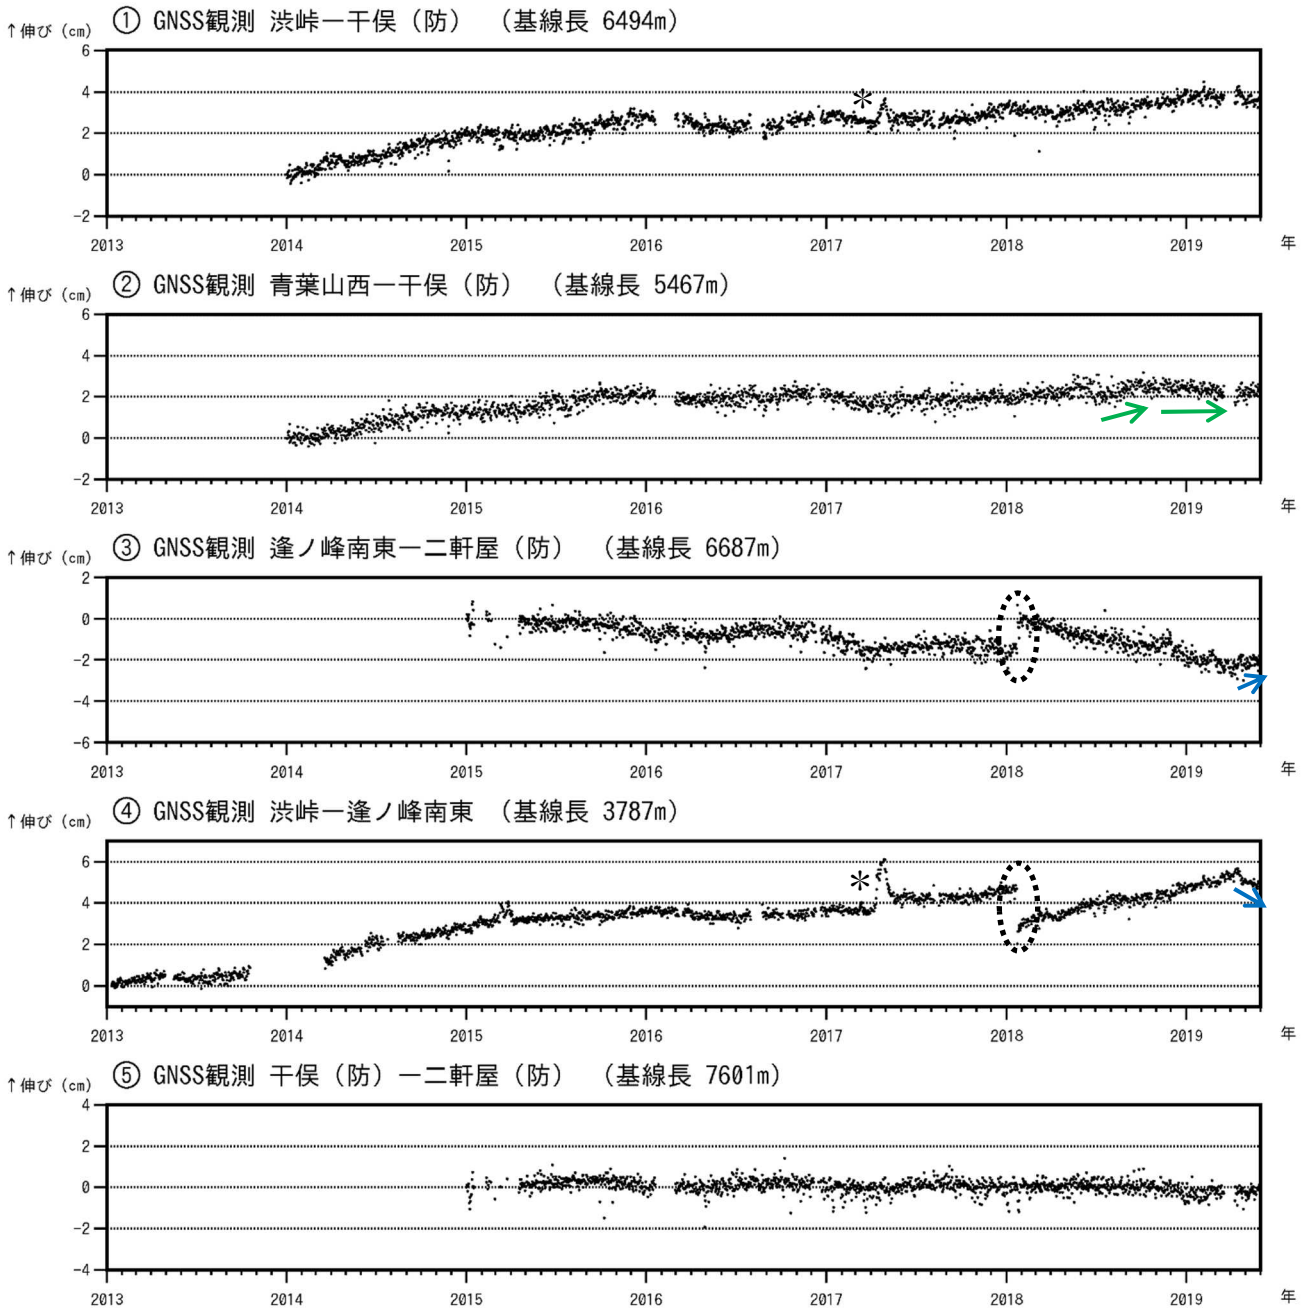
図 11 草津白根山 GNSS 連続観測の結果 (2013 年 1 月 1 日～2019 年 5 月 31 日)

- ・②の基線では 2018 年 7 月頃からわずかな伸びの変化がみられていましたが、10 月頃からは停滞しています (緑矢印)。
- ・逢ノ峰南東で 2018 年 1 月の噴火に伴う変化 (黒色波線丸) が認められます。
- ・③④の基線で 2018 年 1 月以降にみられている変化は、本白根山の収縮によるものと考えられます。
- ・\*の変動は、火山活動に起因するものではないと考えられます。
- ・③④の基線で 2019 年 4 月頃からみられている変化 (青矢印) は、逢ノ峰南東観測点固有の変動であり、火山活動によるものでないと考えられます。

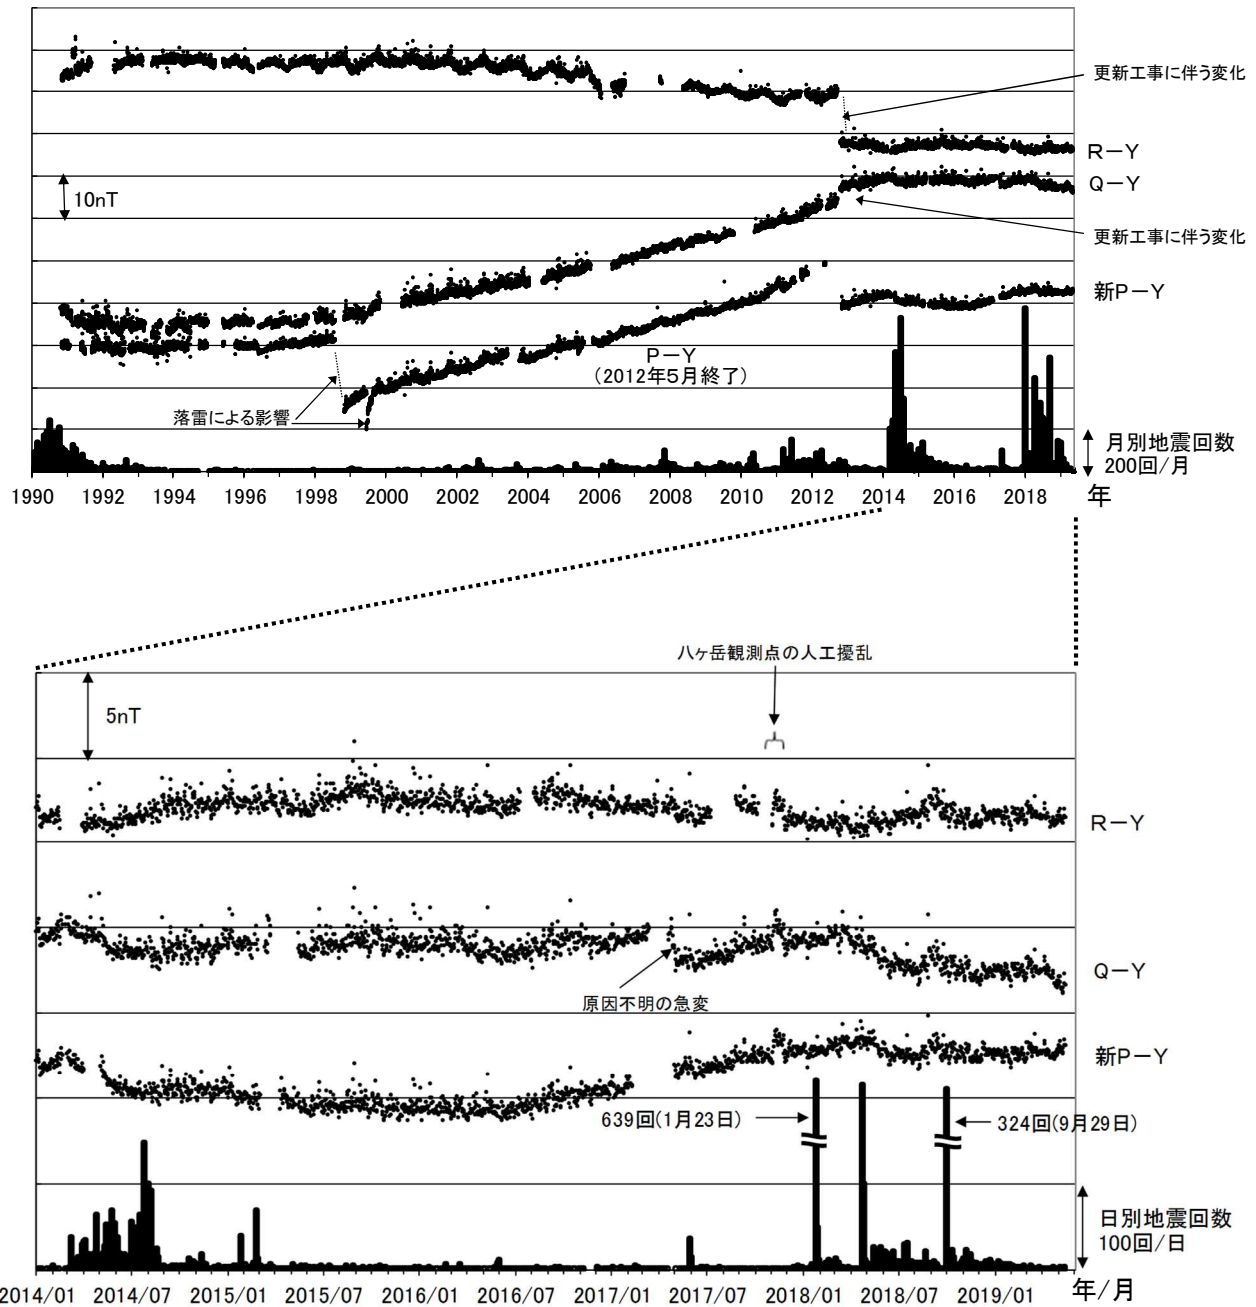
図 13 草津白根山（白根山（湯釜付近））全磁力連続観測による全磁力値の変化及び地震回数

※2019年5月14日～5月31日は観測点障害により欠測となっています。

全磁力連続観測では、2018年4月頃からみられていた湯釜付近の地下の温度上昇を示唆する変化は、7月末頃から停滞しています。

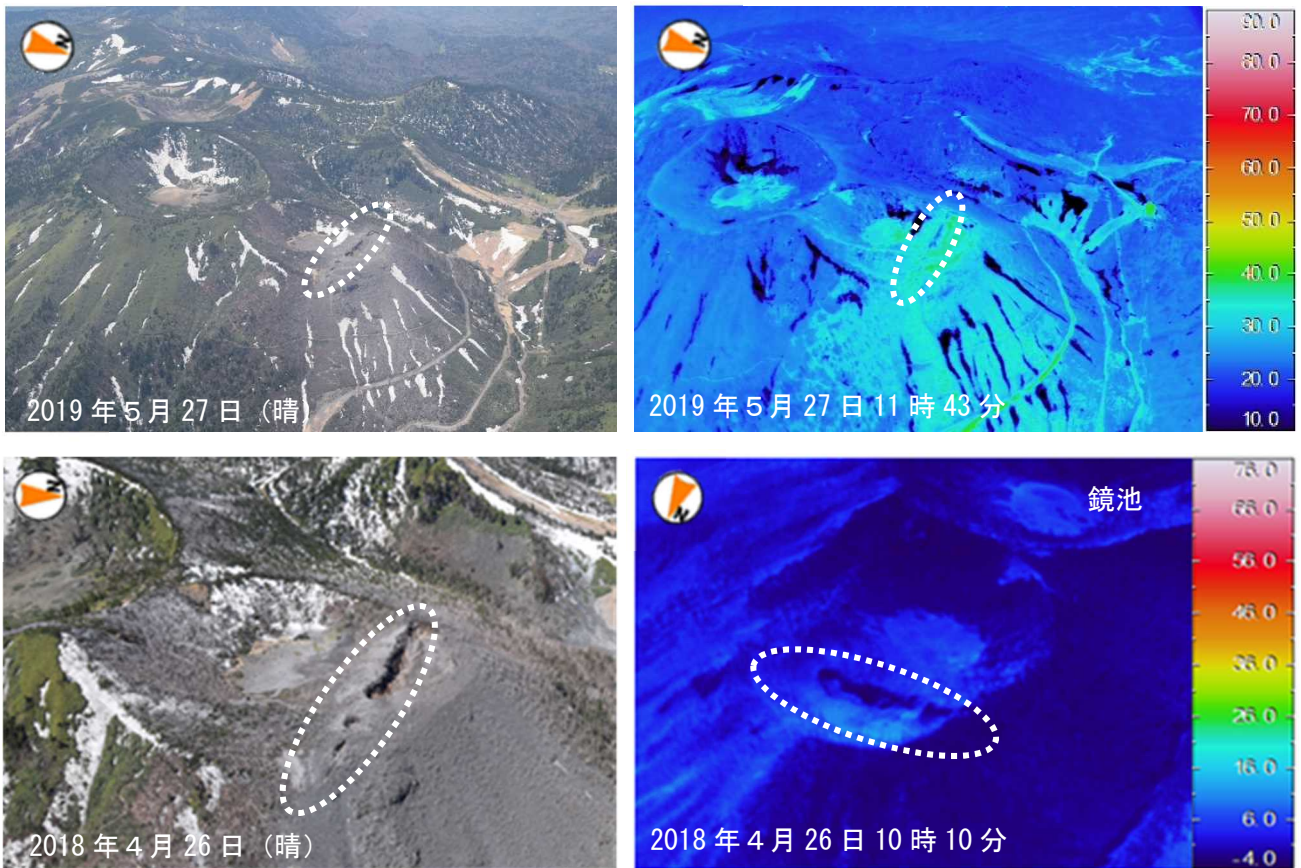
図 17 草津白根山（本白根山） 鏡池北火口北側の火口列と西側の火口の状況

- ・ 27日に陸上自衛隊の協力により実施した上空からの観測では、火口周辺に顕著な地熱域は認められず、上空からの観測中、噴気は確認されませんでした。

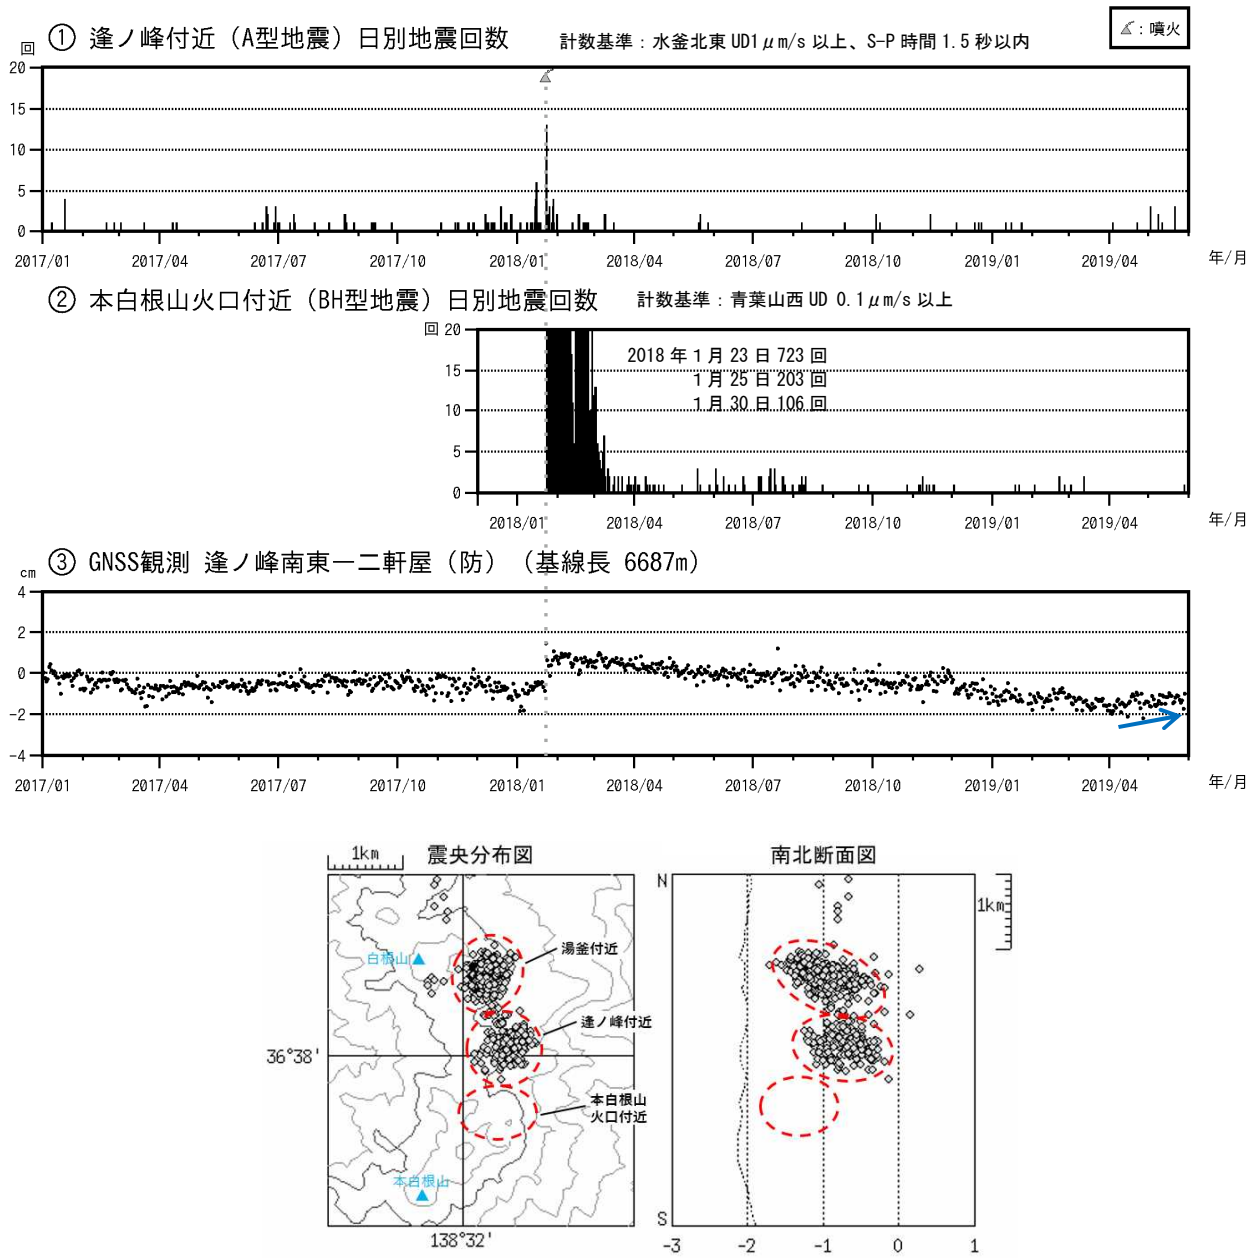
図 19 草津白根山（本白根山） 火山活動経過図（2017年1月1日～2019年5月31日）

- ・ 噴火発生後、本白根山火口付近でBH型の火山性地震が多発しましたが、12月以降、少ない状態で経過しています。なお、BH型地震は、初動が不明瞭なため、震源は求まっていません。
- ・ ③の基線で2018年1月以降にみられている変化は、本白根山の収縮によるものと考えられます。
- ・ ③の基線で2019年4月頃からみられている変化（青矢印）は、逢ノ峰南東観測点固有の変動であり、火山活動によるものではないと考えられます。
