草津白根山の火山活動解説資料（令和元年9月）

気象庁地震火山部
火山監視・警報センター

白根山（湯釜付近）

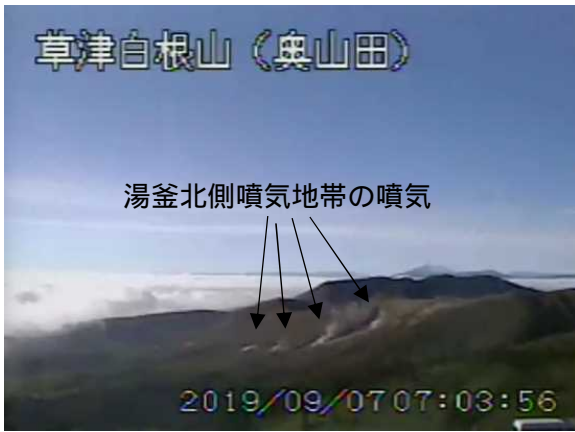
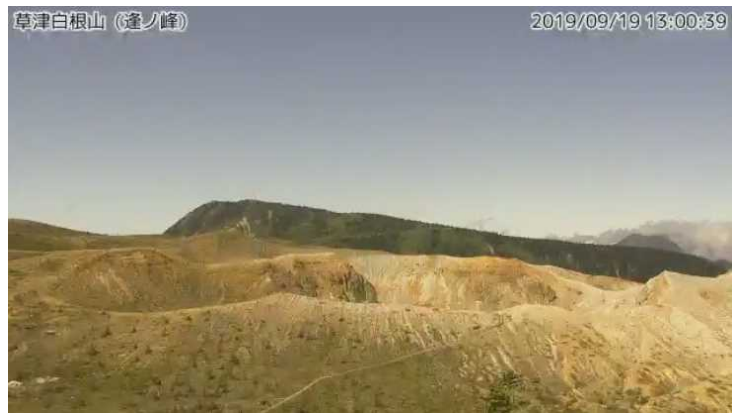
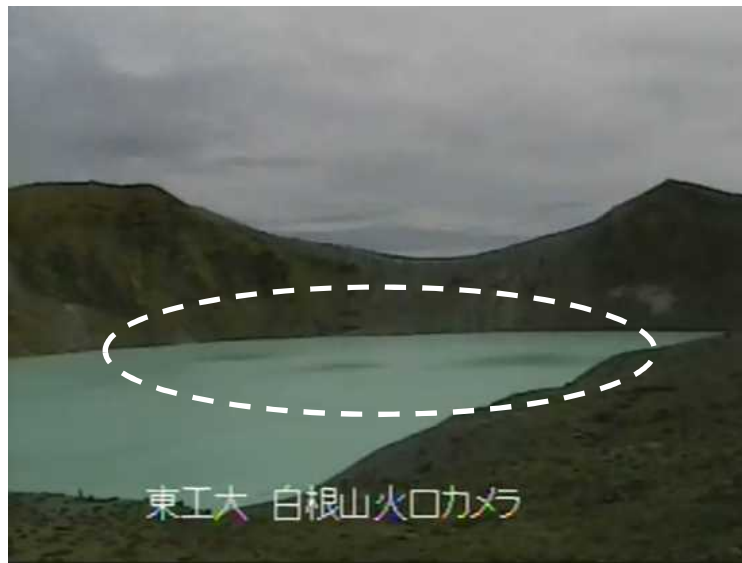
図1 草津白根山（白根山（湯釜付近）） 湯釜付近の状況

- ・湯釜火口内で浮遊物等によると考えられる変色域（下図白破線）が時々観測されました。このことは、湯釜浅部から湯釜火口へ熱水や火山ガスが流出していることを意味すると考えられます。

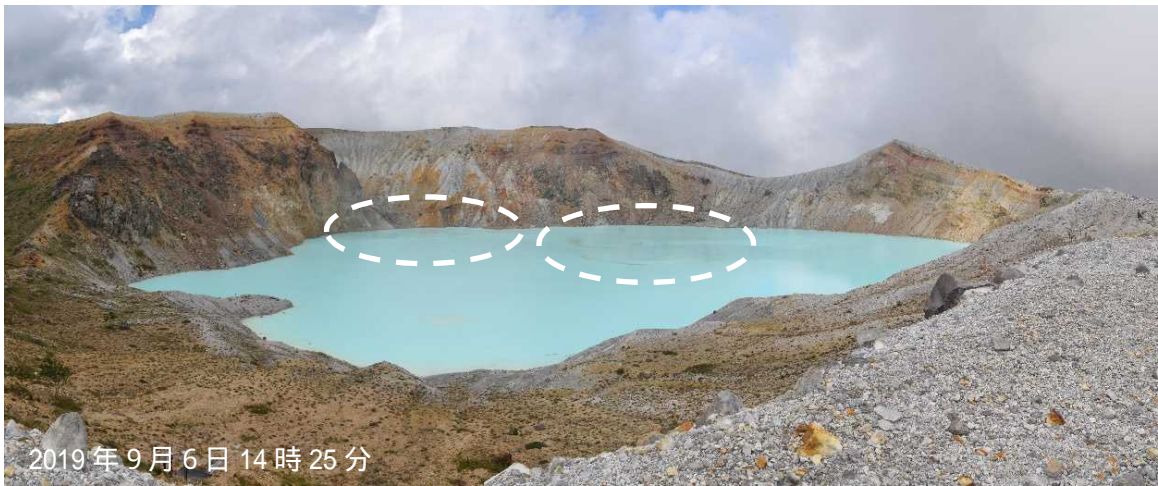
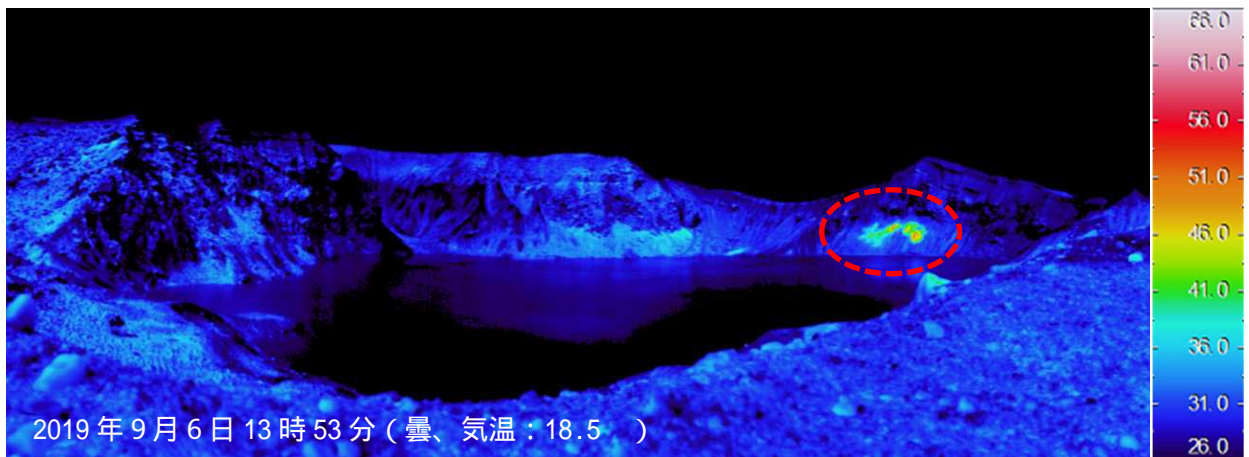
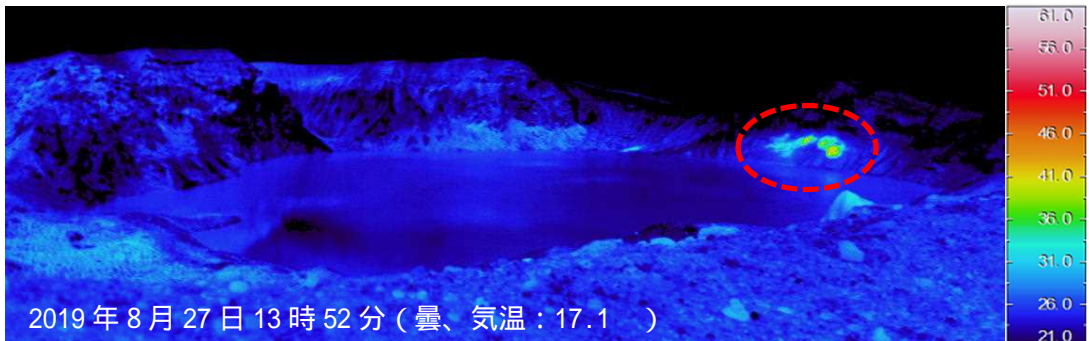
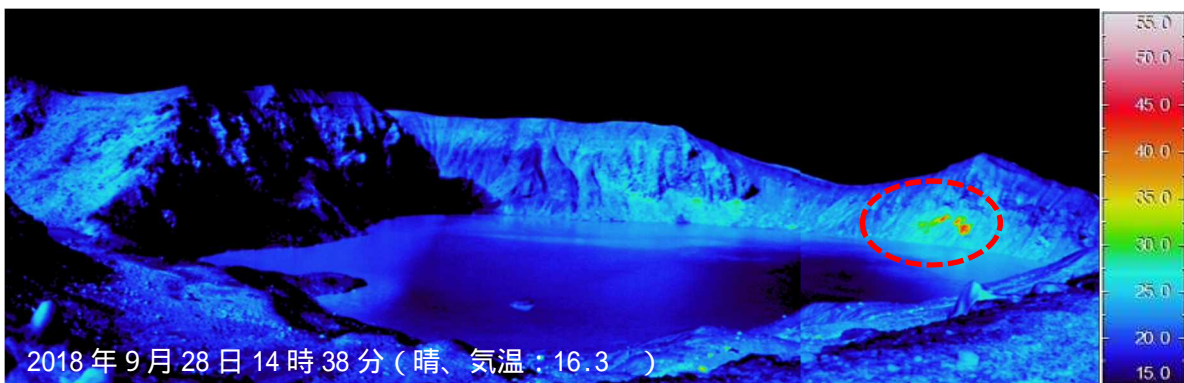
図2 草津白根山（白根山（湯釜付近）） 湯釜火口内の状況

- ・6日及び27日に実施した現地調査では、前回（2019年8月27日）及び前年（2018年9月28日）の観測と比較して、湯釜火口内にみられている地熱域（赤破線）の広がりや温度に顕著な変化は認められませんでした。
- ・湖面の一部で変色域（白破線）が観測されました。

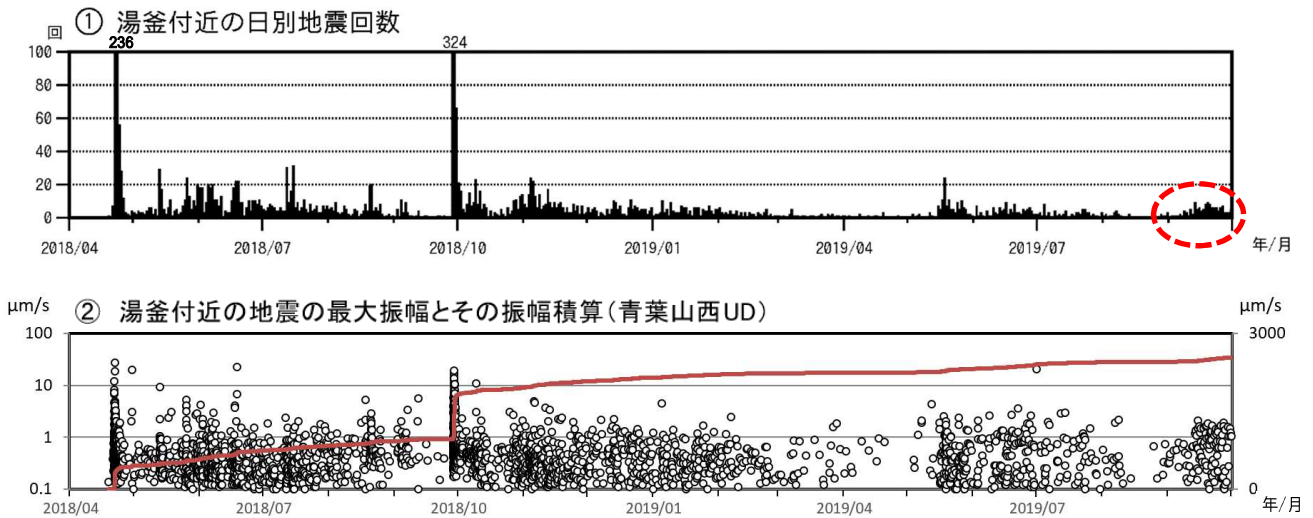
図4 草津白根山（白根山（湯釜付近）） 湯釜付近の地震活動（2018年4月1日～2019年9月30日）
 （○：最大振幅（左軸） 赤線：最大振幅の積算（右軸））
 ・湯釜付近を震源とする火山性地震は、9月上旬頃からやや増加しています（赤破線）。振幅の大きな火山性地震は発生していません。

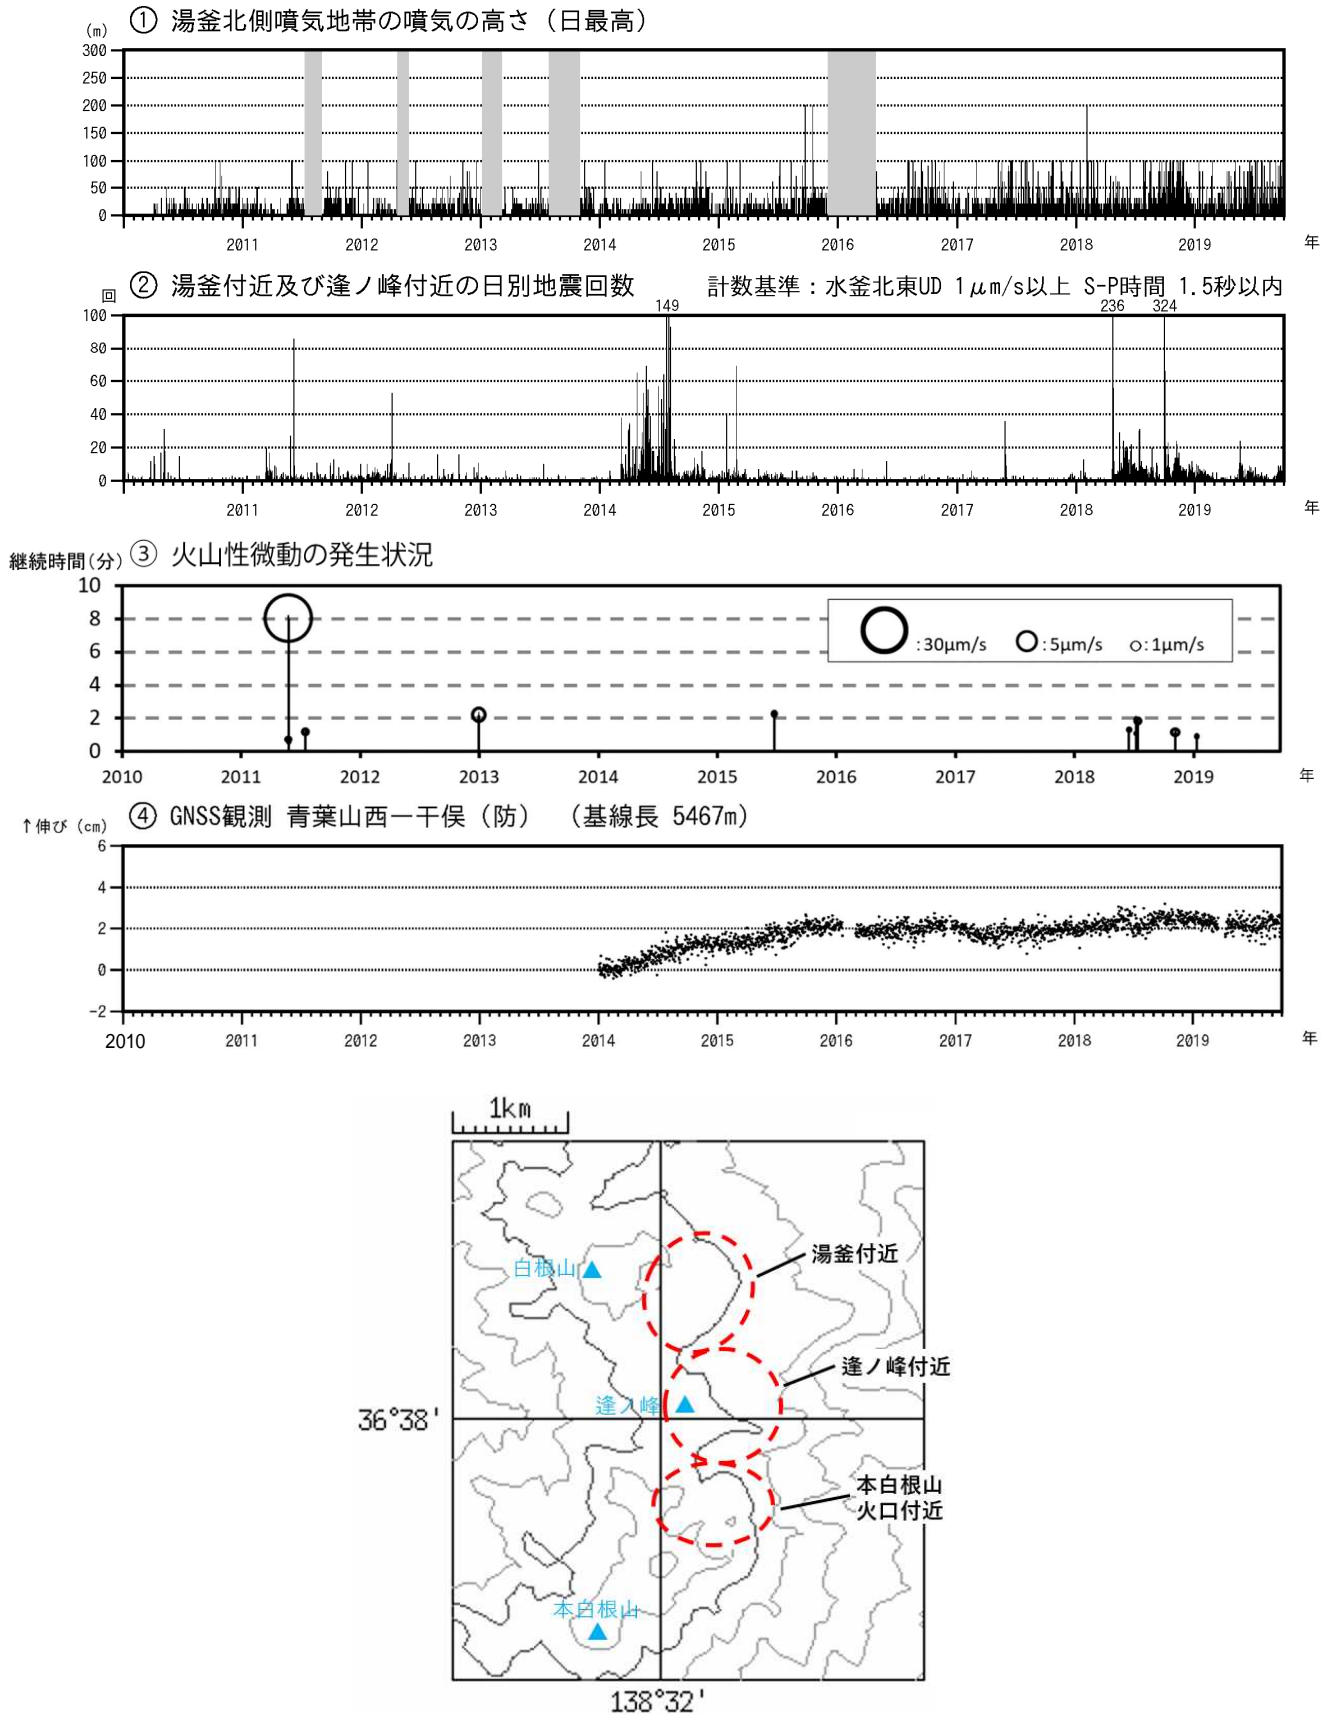
図5 草津白根山（白根山（湯釜付近））火山活動経過図（2010年1月1日～2019年9月30日）
 の灰色部分およびの空白部分は欠測を示します。
 は図9のの基線に対応しています。
 2013年1月に解析方法を変更しています。
 最下段の図は、の地震の震源の概ねの位置を示しています。
 ・GNSS連続観測では、火山活動によるとみられる変動は認められません。

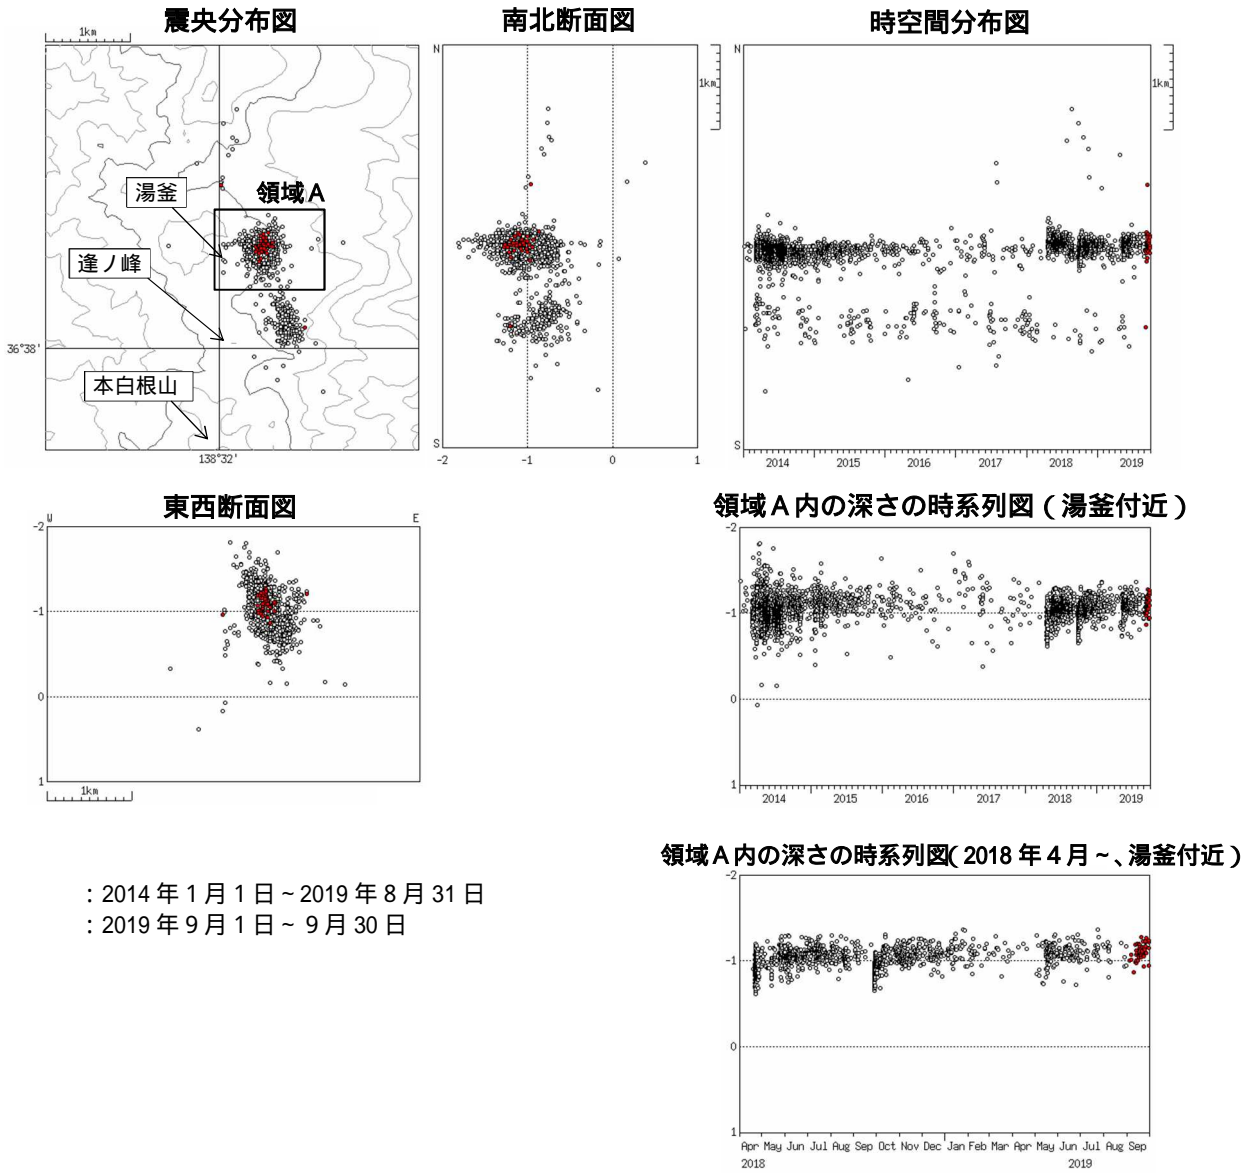
図6 草津白根山 震源分布図(2014年1月1日～2019年9月30日)
 火山性地震の震源は、主に湯釜付近の海拔約1 kmに分布しました。

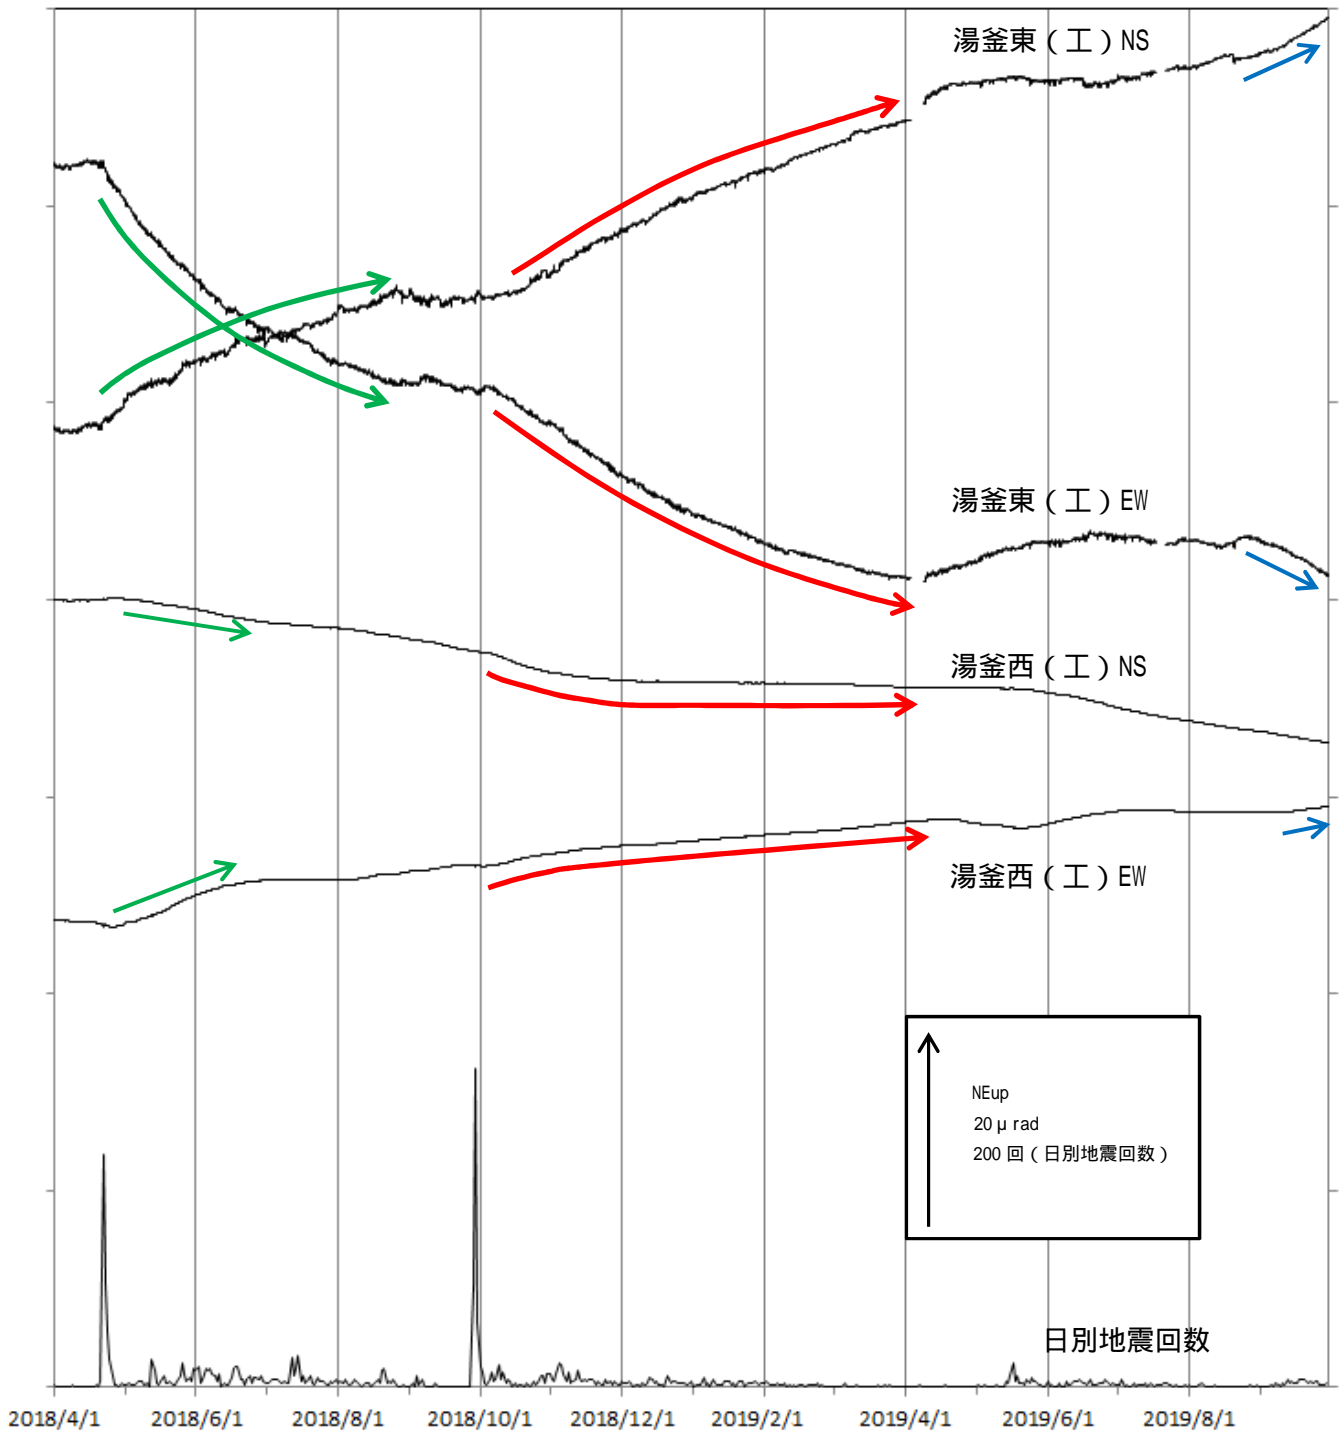
図7 草津白根山（白根山（湯釜付近）） 傾斜変動（2018年4月1日～2019年9月30日）

- ・湯釜東（工）及び湯釜西（工）観測点で、2018年4月下旬頃から8月下旬頃にかけて（緑矢印）、及び2018年10月上旬頃から（赤矢印）、湯釜浅部の膨張を示す変化がみられました。
- ・その後、2019年4月中旬以降は湯釜浅部の膨張を示す傾斜変動は認められませんでした。9月上旬頃から再び膨張を示す傾斜変動が観測されています（青矢印）。

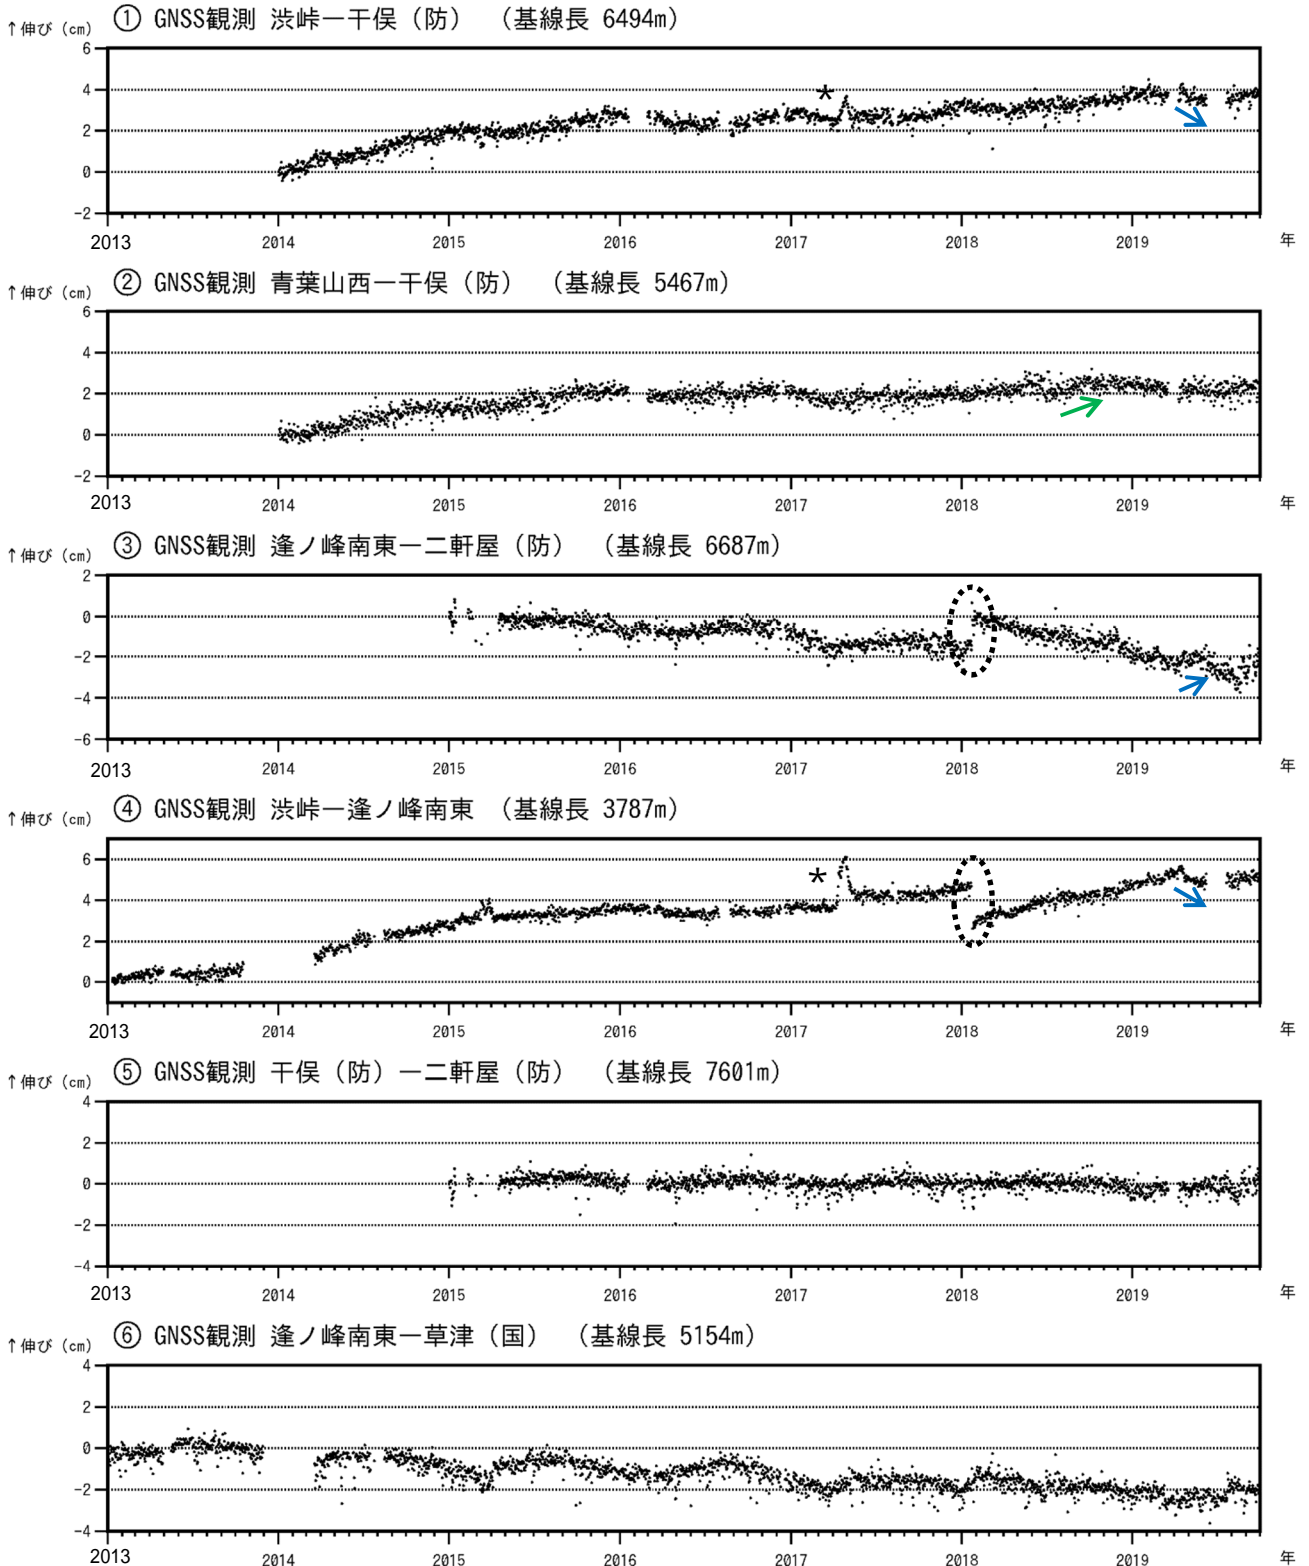
図8 草津白根山 GNSS連続観測の結果（2013年1月1日～2019年9月30日）

- ・ の基線では2018年7月頃から10月頃にかけてわずかな伸びの変化がみられていました（緑矢印）。
- ・ 逢ノ峰南東で2018年1月の噴火に伴う変化（黒色波線丸）が認められます。
- ・ の基線で2018年1月以降にみられている変化は、本白根山の収縮によるものと考えられます。
- ・ *の変動は、火山活動に起因するものではないと考えられます。
- ・ の基線で2019年4月頃から6月頃にかけてみられていた変化（青矢印）は、二軒屋（防）観測点及び渋峠観測点の固有の変動であり、火山活動によるものではないと考えられます。

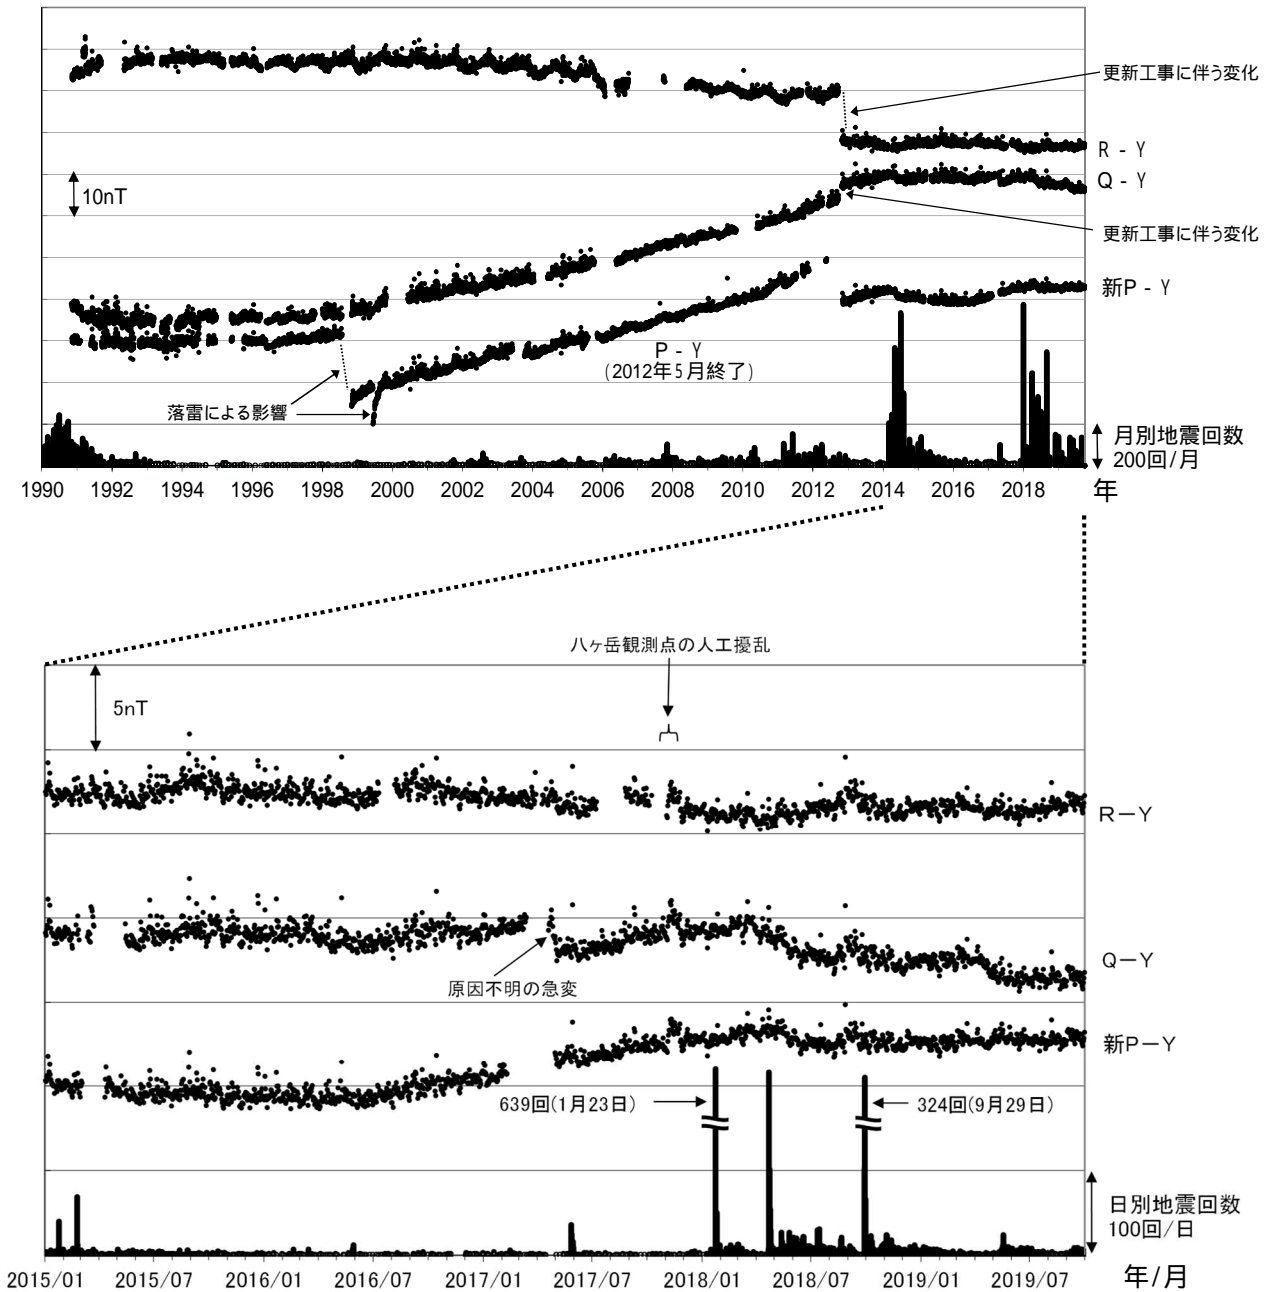
図 10 草津白根山（白根山（湯釜付近））全磁力連続観測による全磁力値の変化及び地震回数

- ・全磁力連続観測では、2018年4月頃からみられていた湯釜付近の地下の温度上昇を示唆する変化は、2018年7月末頃から停滞しています。

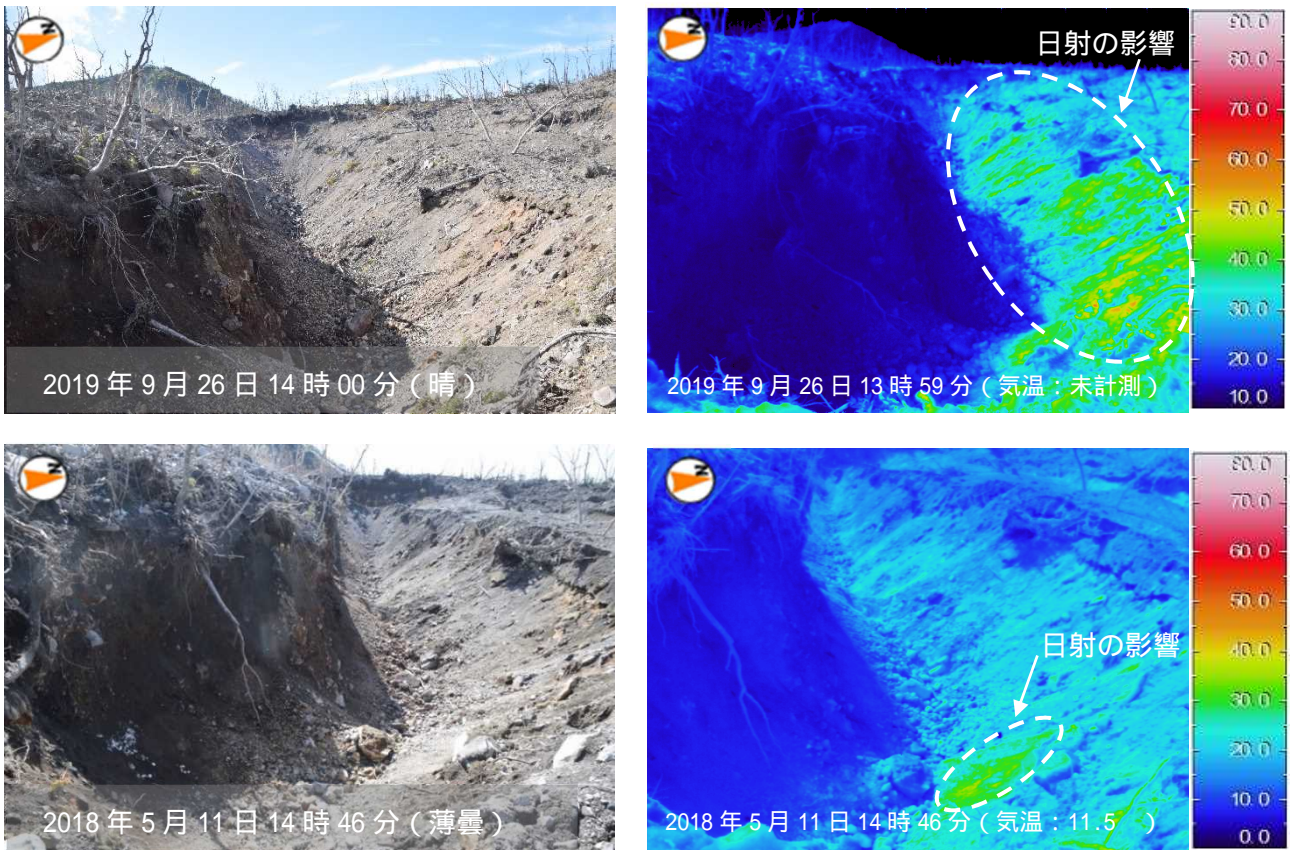
図14 草津白根山（本白根山） 鏡池北火口北側の火口列の状況
 ・26日に実施した現地調査では、前回（2018年5月11日）の観測に引き続き、鏡池北火口北側の火口内に噴気や日射の影響を超えるような地熱域は認められませんでした。

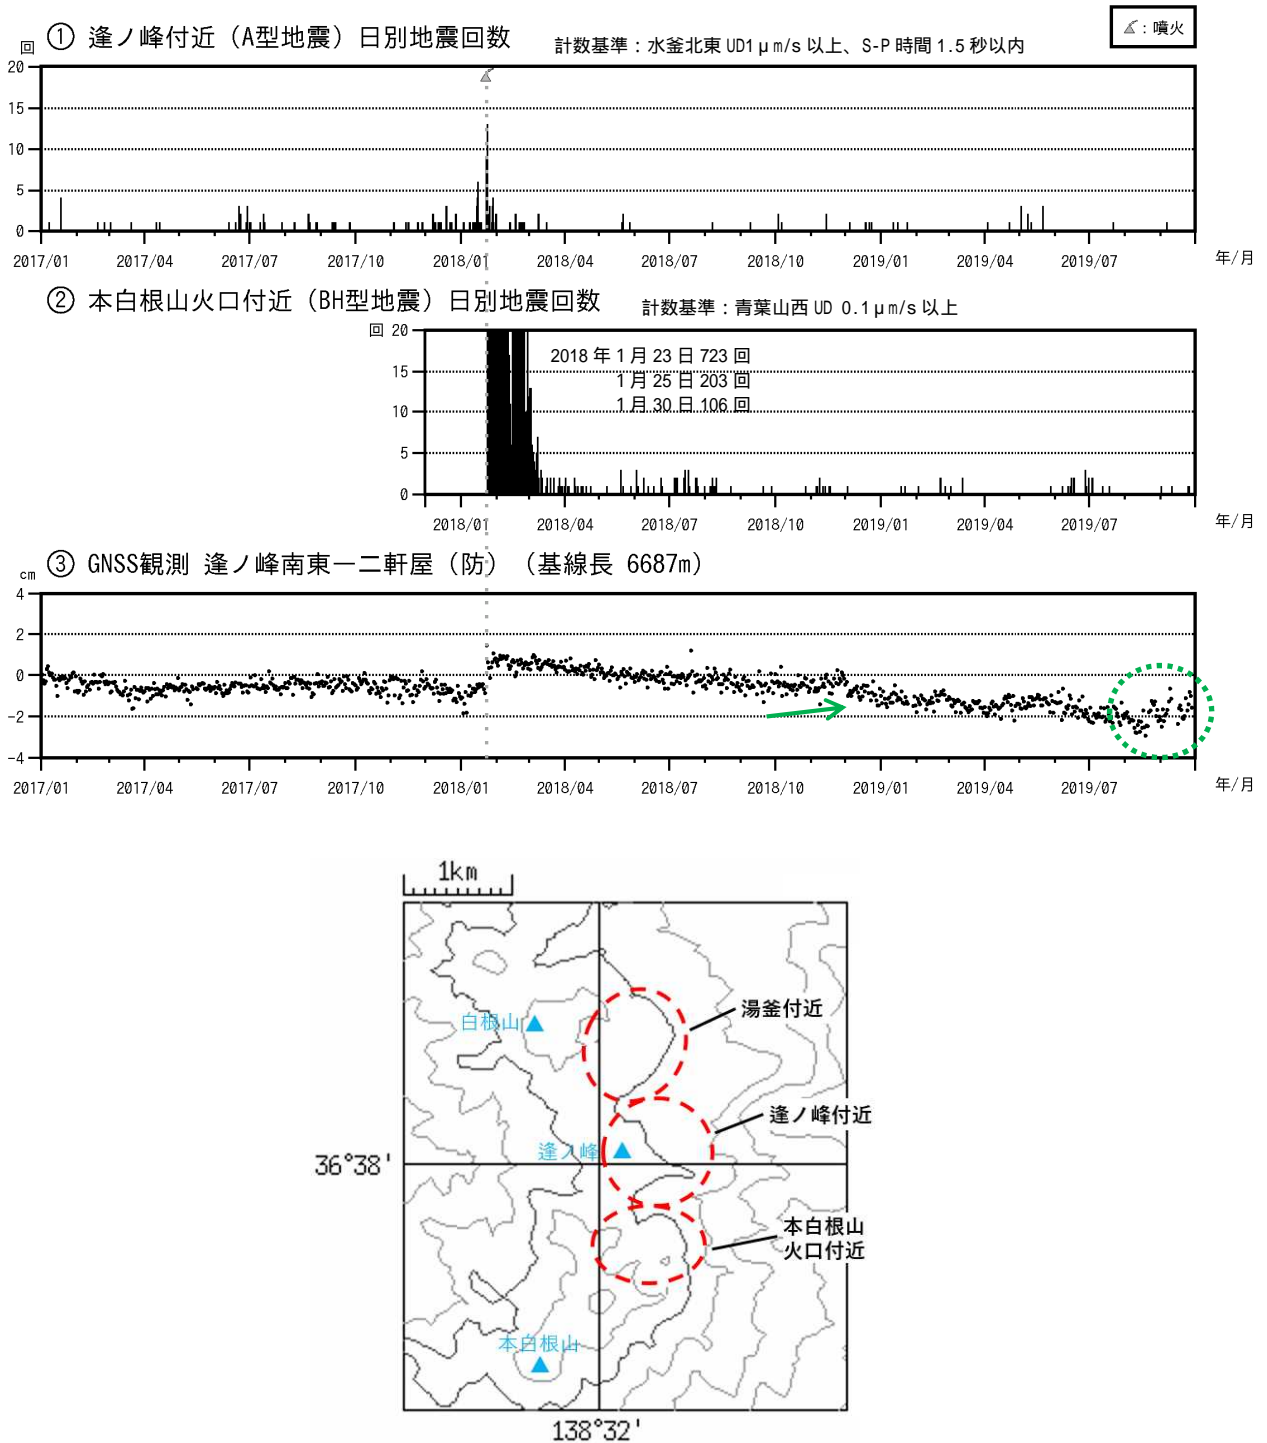
図 16 草津白根山（本白根山） 火山活動経過図（2017年1月1日～2019年9月30日）
 草津白根山では、火山性地震はその発生領域から、「湯釜付近」、「逢ノ峰付近」、「本白根山火口付近」に分けています。本白根山の火山活動については、逢ノ峰付近と本白根山火口付近の地震活動に注目して監視しています。火山性地震の種類については図 17 を参照してください。
 は図 9 の の基線に対応しています。
 最下段の図は、 の地震の震源の概ねの位置を示しています。
 ・ 逢ノ峰付近の火山性地震は、少ない状態で経過しています。
 ・ 噴火発生後、本白根山火口付近で BH 型の火山性地震が多発しましたが、12 月以降、少ない状態で経過しています。なお、BH 型地震は、初動が不明瞭なため、震源は求まっていません。
 ・ の基線で 2018 年 1 月以降にみられている変化は、本白根山の収縮によるものと考えられます。2018 年に、草津白根山の北西もしくは西側深部の膨張を示唆する変化がみられていました（緑矢印）。
 ・ の基線で 2019 年 8 月頃からみられている変化（緑破線）は、火山活動によるものではないと考えられます。
