平成 27 年（2015 年）の日光白根山の火山活動

気象庁地震火山部
火山監視・情報センター

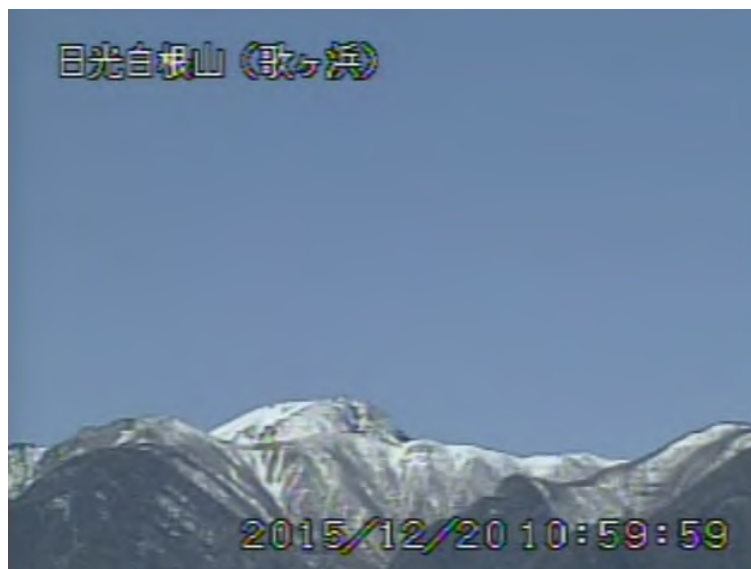
歌ヶ浜^{うたがはま}遠望カメラ（日光白根山の南東 13 km）による観測では、山頂部に噴気は認められません。10 月 7 日に栃木県消防防災航空隊の協力により実施した機上観測では、山頂周辺に噴気は認められませんでした。赤外熱映像装置¹⁾による観測では、日射の影響を超えるような高温域はみられませんでした。

図 1 日光白根山 山頂部の状況（12 月 20 日 歌ヶ浜^{うたがはま}遠望カメラによる）

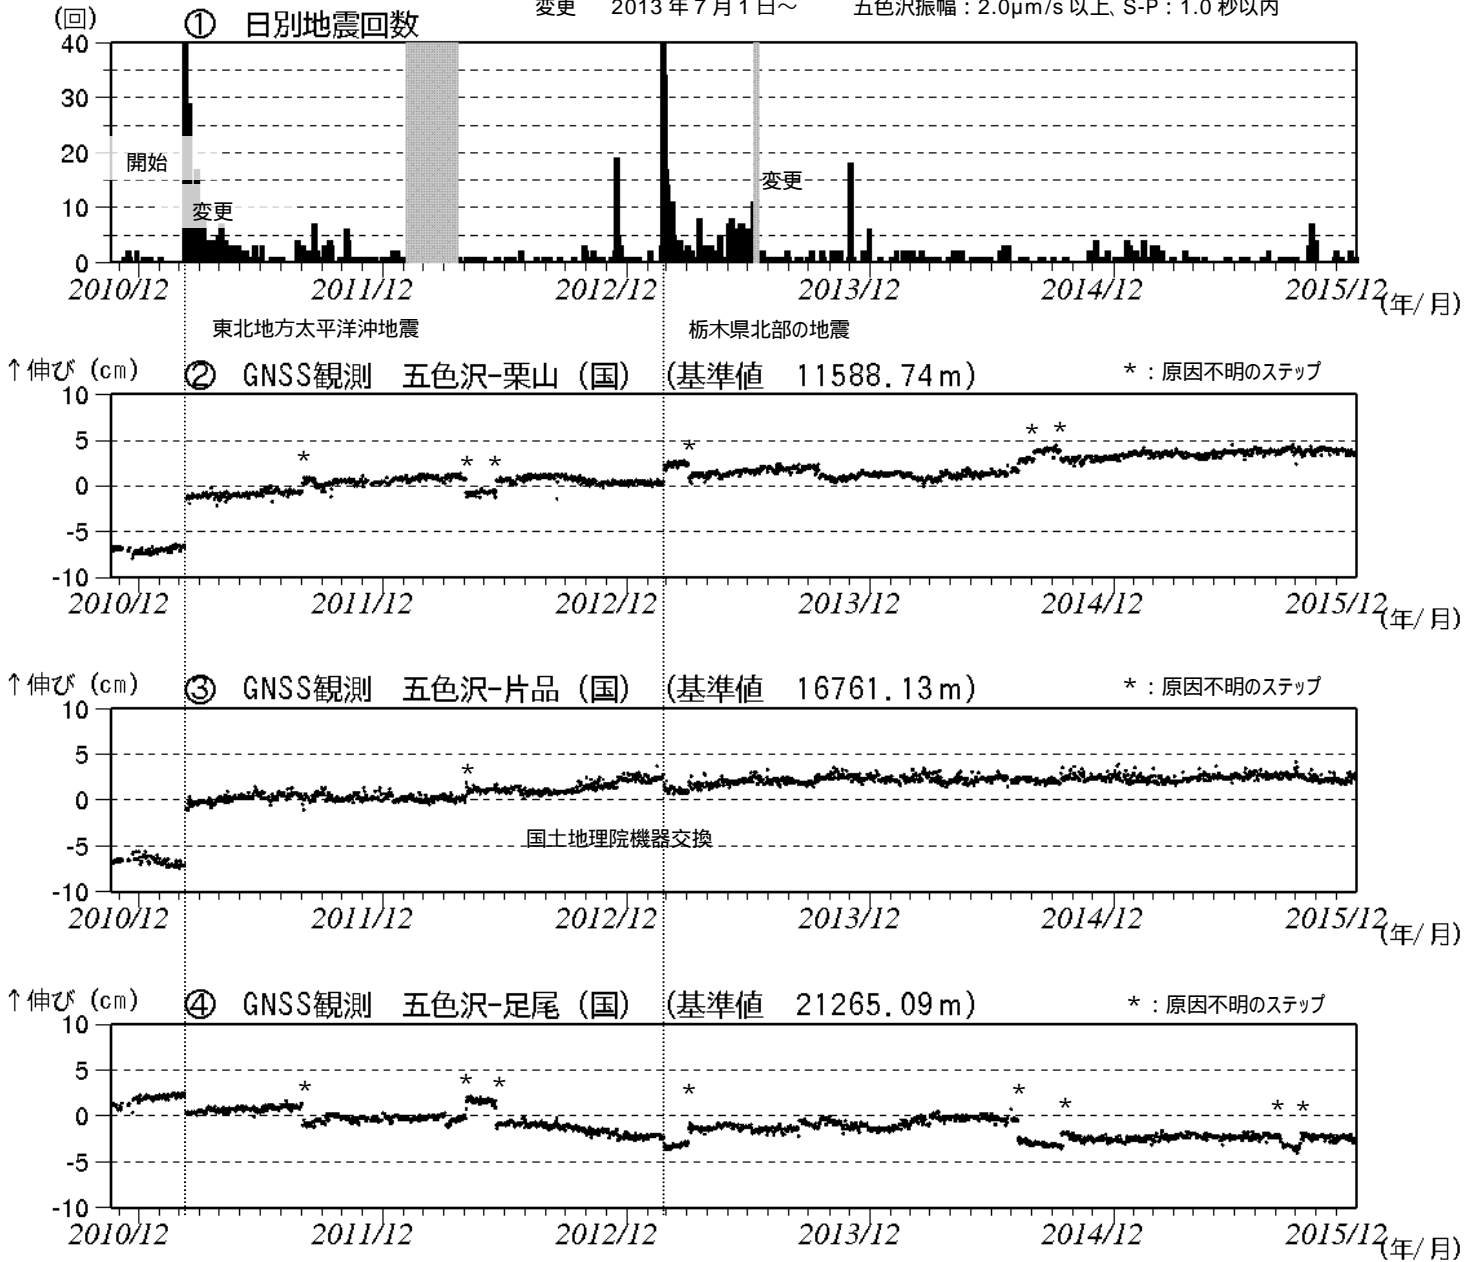
図2 日光白根山 火山活動経過図 (2010年11月20日～2015年12月31日)

火山性地震は少なく、地震活動は低調に経過しています。
火山性微動は観測されていません。

GNSS²⁾連続観測では、火山活動によるとみられる変動は認められません。

- ・ 2010年12月10日観測開始
- ・ 2011年3月11日に発生した東北地方太平洋沖地震以降、日光白根山の周辺で地震活動が活発な状況となりましたが、その後、地震活動は低下しました。
- ・ グラフの灰色部分は機器障害による欠測を示します。
- ～ GNSS連続観測による基線長変化 (国): 国土地理院
- ・ 五色沢観測点の運用開始日: 2010年11月20日
- ・ 2011年3月11日に発生した東北地方太平洋沖地震及び2013年2月25日に発生した栃木県北部の地震の影響により、ステップ状の変化がみられます。
- ・ グラフの空白部分は欠測を示します。
- ・ ～ は図6の ～ に対応しています

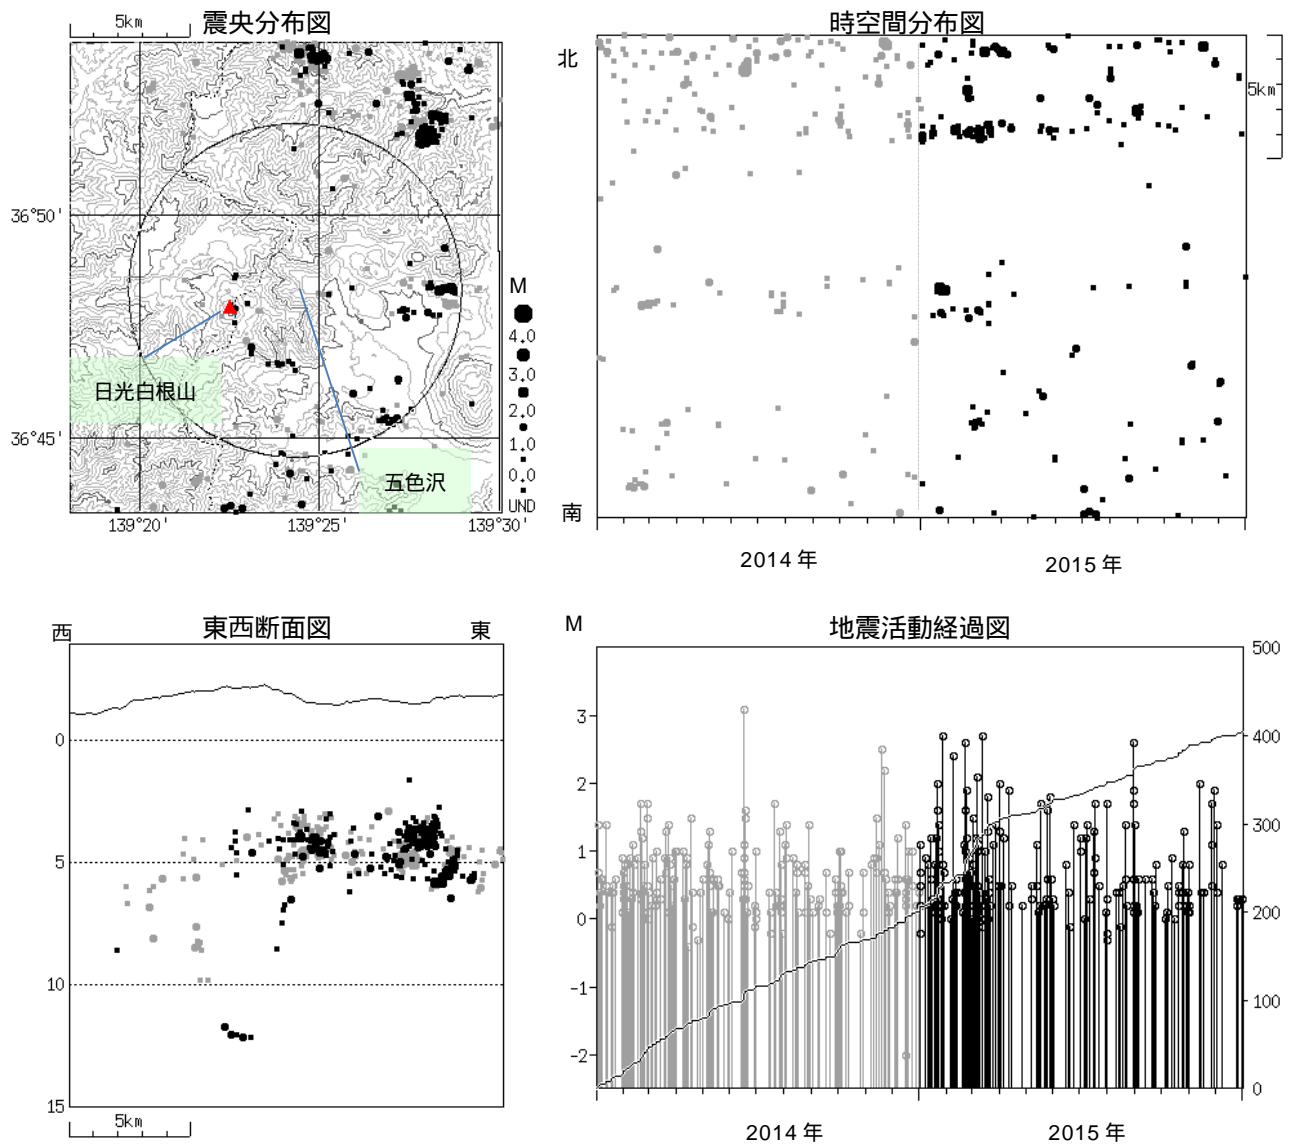
図3 日光白根山 広域地震観測網による山体・周辺の地震活動(2014年1月1日~2015年12月31日)
 : 2014年1月1日~12月31日 : 2015年1月1日~12月31日

- ・ 震央分布図中の円は図2 - の計数対象地震(五色沢でS - P時間1秒以内)のおよその範囲を示します。
- ・ M (マグニチュード) は地震の規模を表します。
- ・ 図中の震源要素は一部暫定値が含まれており、後日変更することがあります。
- ・ 日光白根山付近を震源とする地震の発生は少なく、地震活動は低調に経過しています。

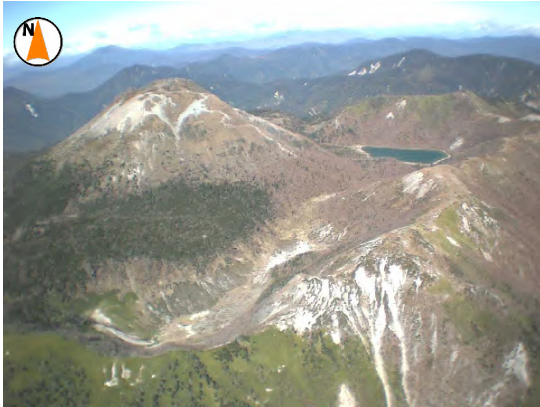
日光白根山南方の状況
(図5の から撮影)

- ・栃木県消防航空隊の協力により 10月7日撮影。
- ・日光白根山山頂付近では、噴気は認められませんでした。日射の影響により周囲よりやや温度の高い領域が見られましたが、日射の影響を超えるような高温域は認められませんでした。

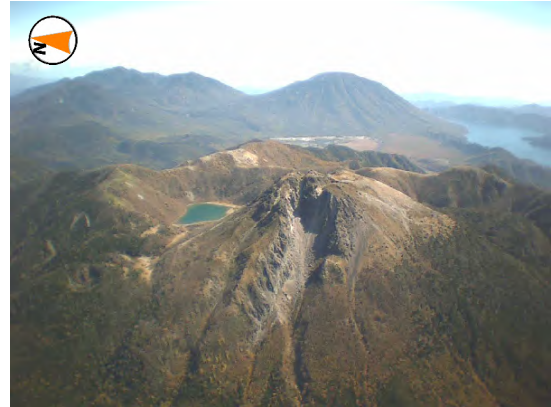
日光白根山西方の状況
(図5の から撮影)

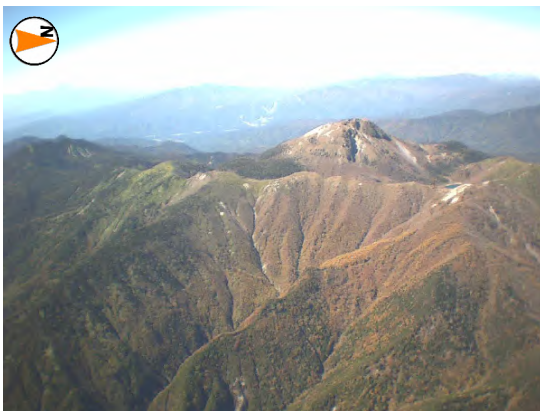
日光白根山東方の状況
(図5の から撮影)
