草津白根山の火山活動解説資料（令和2年10月）

気象庁地震火山部
火山監視・警報センター

白根山（湯釜付近）

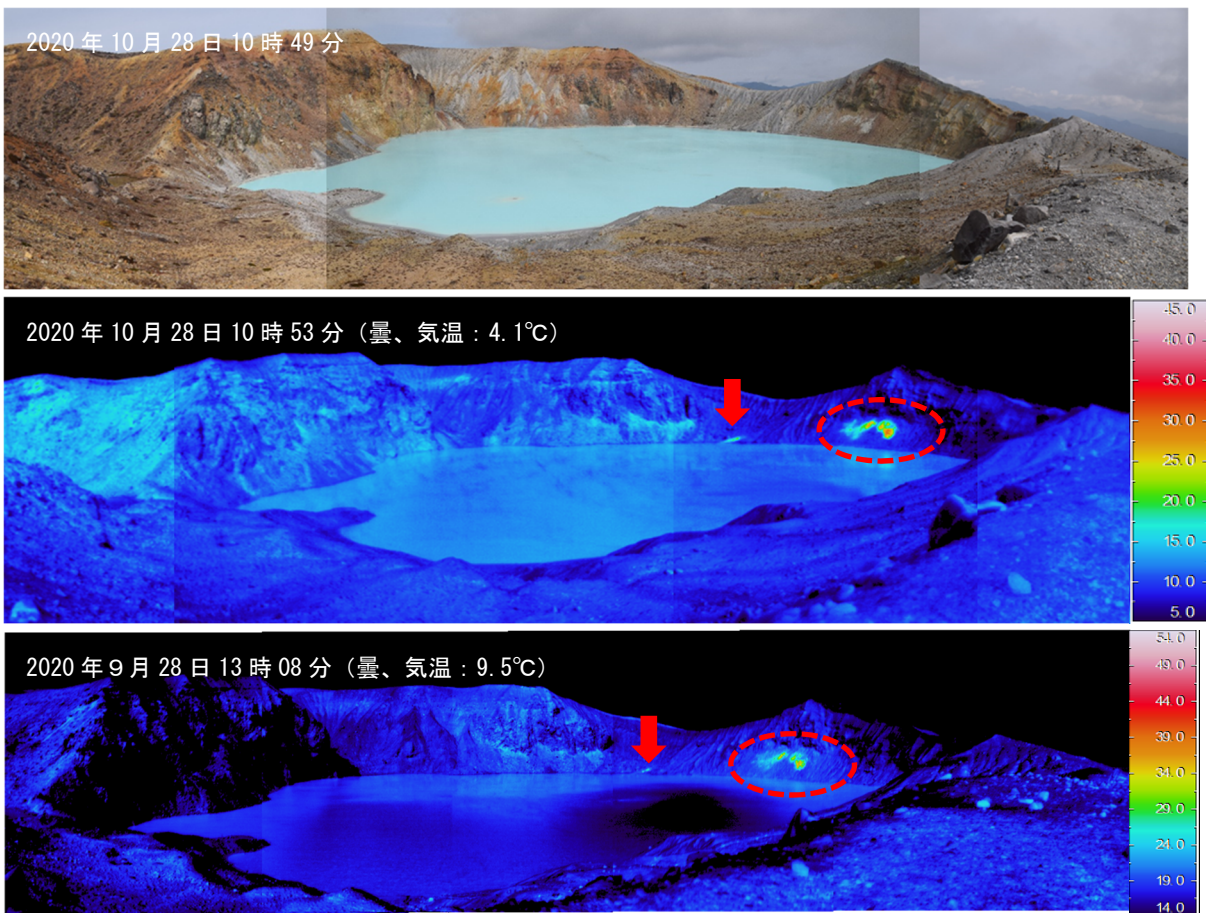
図1-1 草津白根山(白根山(湯釜付近)) 湯釜火口内の状況

湯釜火口内の状況は、東京工業大学の監視カメラによると、湖面に浮遊物等によると考えられる変色域が時々観測されました。このことは、湯釜付近の地下浅部から湯釜火口へ熱水や火山ガスが流出していることを意味すると考えられます。また、28日に実施した現地調査では、湯釜火口内壁の地熱域の分布に特段の変化は認められませんでした。

- ・28日に実施した現地調査では、前回(9月28日)の観測でも確認されていた湯釜火口内北東側火口壁の地熱域(赤破線及び赤矢印)が引き続き確認されました。

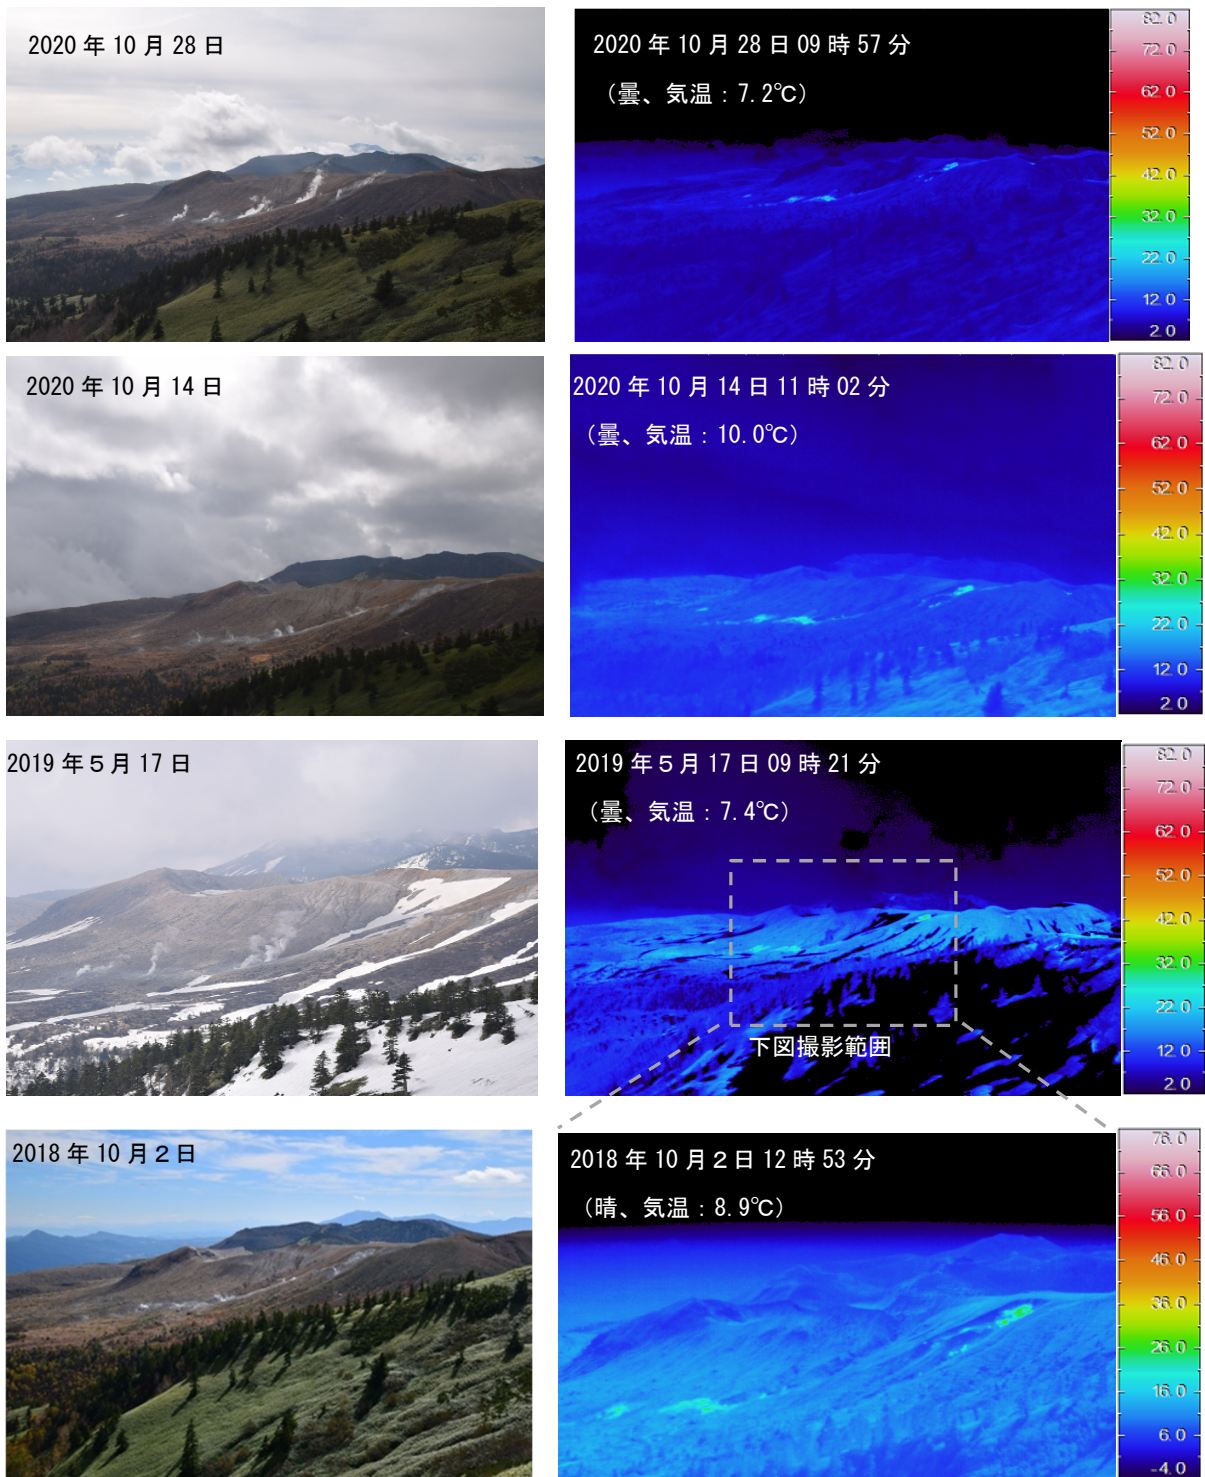
図1-3 草津白根山（白根山（湯釜付近）） 湯釜火口北側噴気地帯の状況

・14日および28日に実施した現地調査では、前回（2019年5月17日）と比較して噴気の様相や地熱域の分布に特段の変化は認められませんでした。

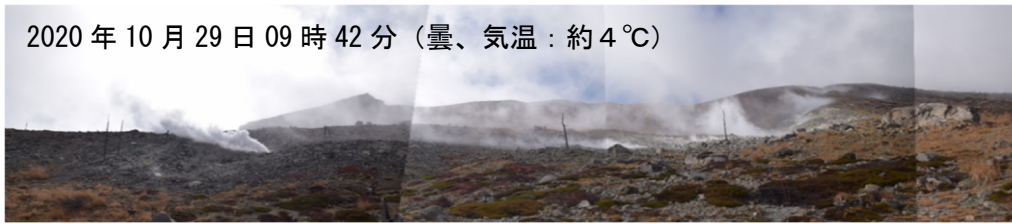
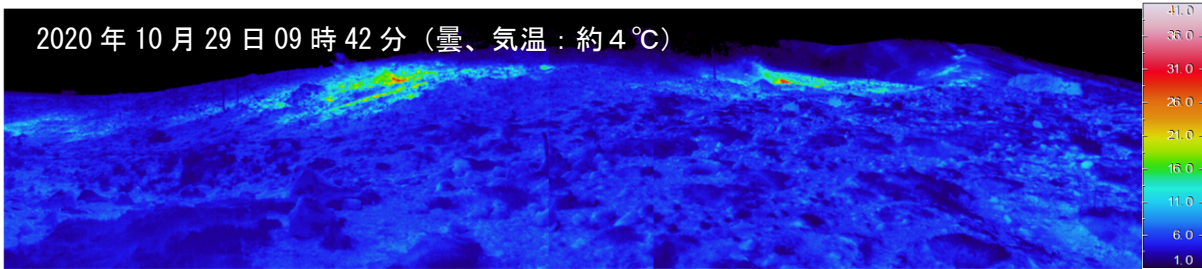
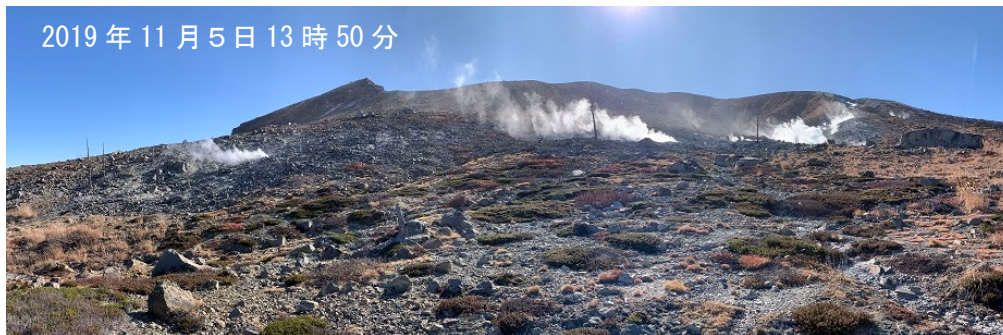
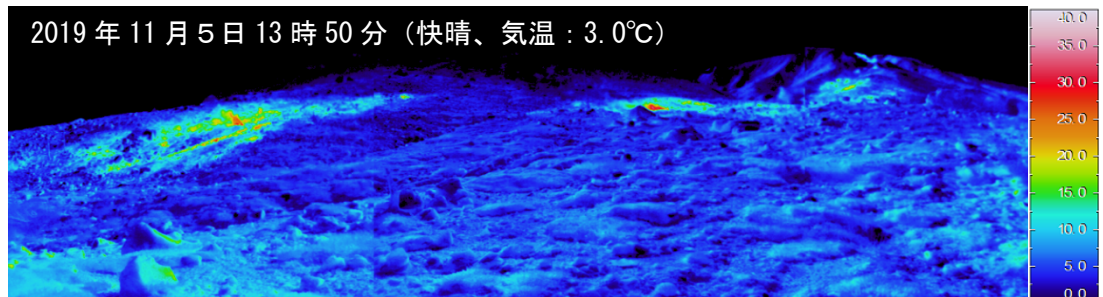
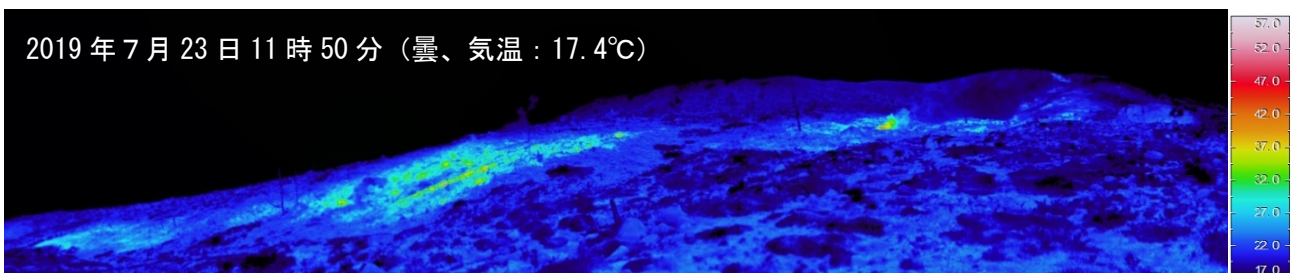
図1 - 4 草津白根山（白根山（湯釜付近）） 湯釜火口北側噴気地帯の状況

・29日に実施した現地調査では、前回（2019年11月5日）と比較して噴気状況や地熱域の分布に特段の変化は認められませんでした。

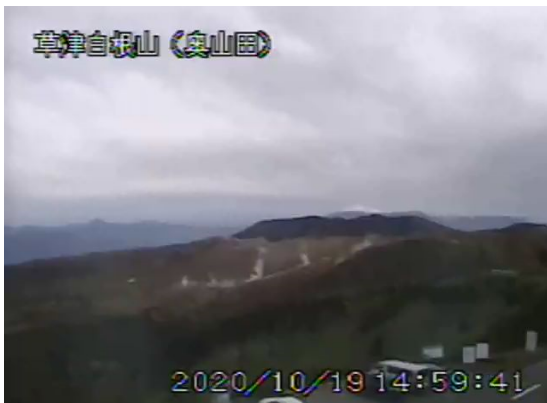
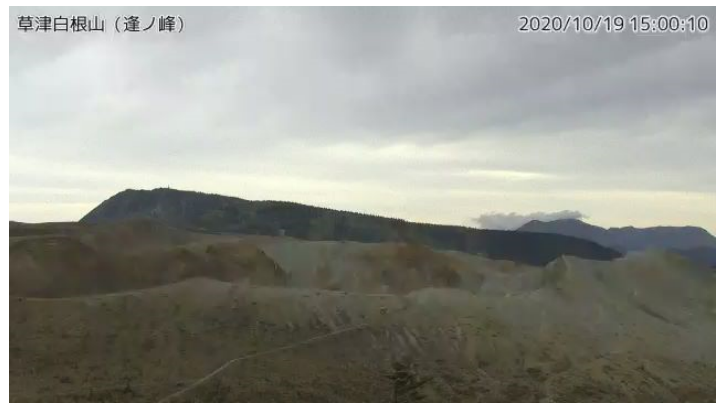
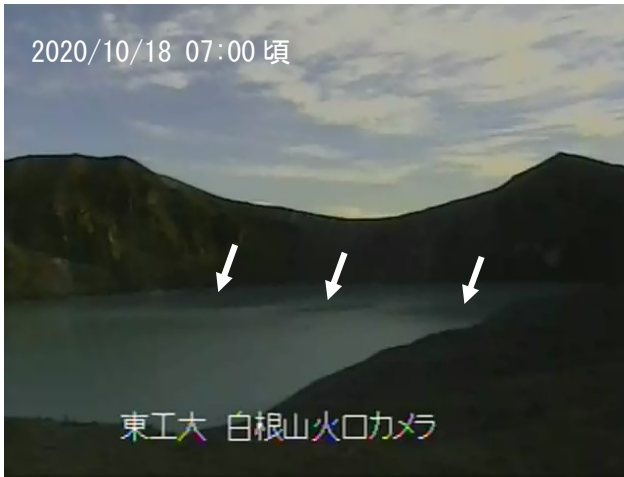
図3 草津白根山（白根山（湯釜付近）） 湯釜付近の状況

- ・湯釜北側噴気地帯の噴気は、概ね200m以下で推移し、特段の変化は認められませんでした。
- ・湯釜火口内で浮遊物等によると考えられる変色域（下図矢印）が時々観測されました。このことは、湯釜付近の地下浅部から湯釜火口へ熱水や火山ガスが流出していることを意味すると考えられます。

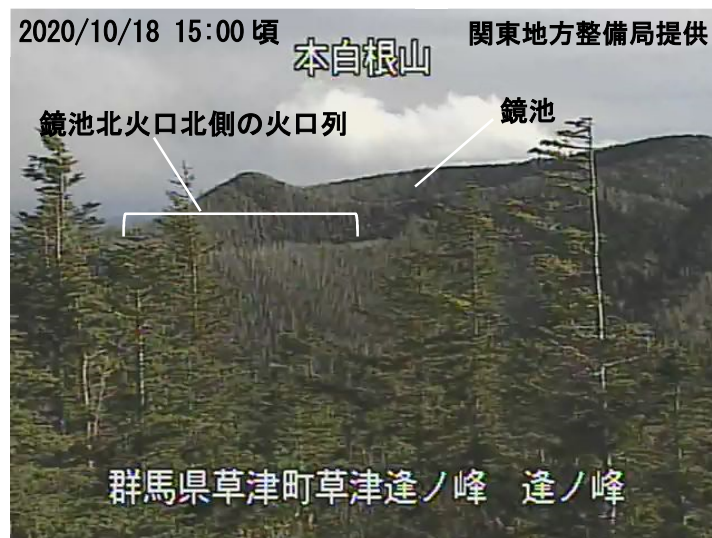
図12 草津白根山（本白根山） 本白根山付近の状況（10月18日逢ノ峰監視カメラ）

- ・ 噴気など表面現象の状況（図12）
 今期間、噴気は観測されていません。
- ・ 地震や微動の発生状況（図13-①～②、図14）
 本白根山火口付近及び逢ノ峰付近を震源とする地震は、少ない状態で経過しています。
 火山性微動は観測されていません。
- ・ 地殻変動の状況（図13-③）
 GNSS連続観測では、火山活動によるとみられる変動は認められません。
