災 害 調 査 報 告

平成 21 年（2009 年）2 月 24 日から 28 日にかけて
九州西岸を中心に発生した潮位の副振動に関する現地調査

平成 21 年 3 月 18 日

長 崎 海 洋 気 象 台

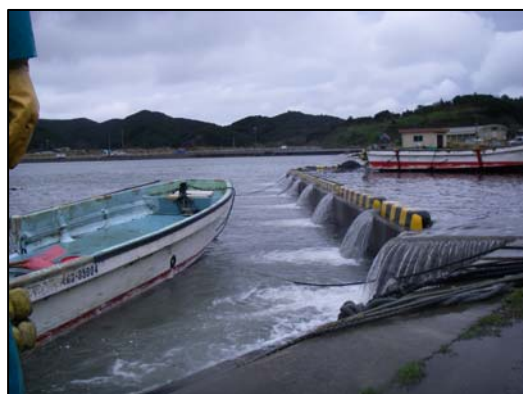
鹿児島県上甕島小島漁港で海水が引く様子
(写真提供 薩摩川内市役所上甕支所)

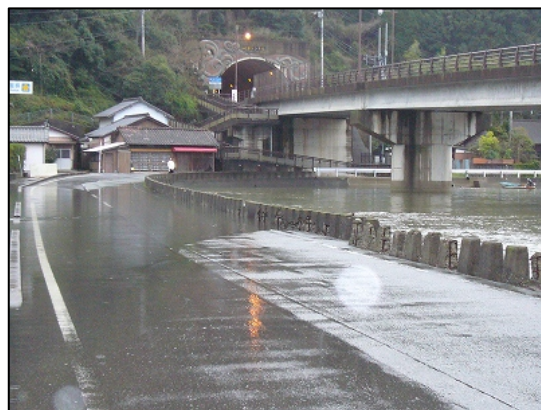
熊本県天草下島崎津地区での道路冠水の様子
(写真提供 天草市役所河浦支所)

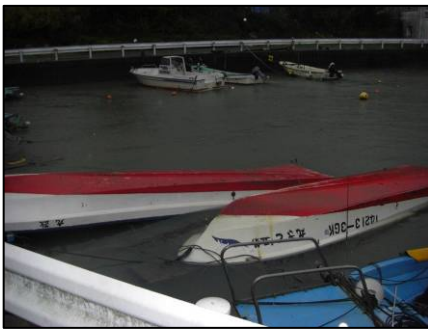
地点 1：転覆した小型船舶

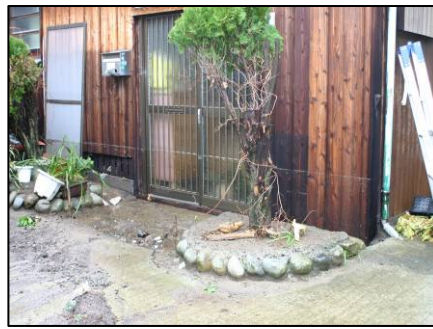
地点 2：上甌町瀬上での床下浸水

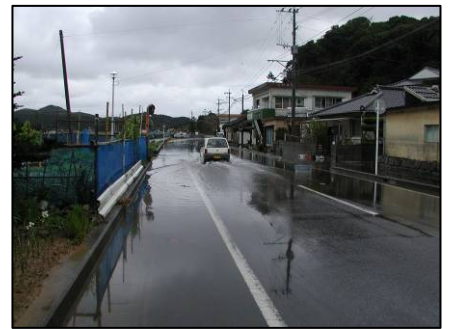
地点 3：上甌町小島の道路冠水

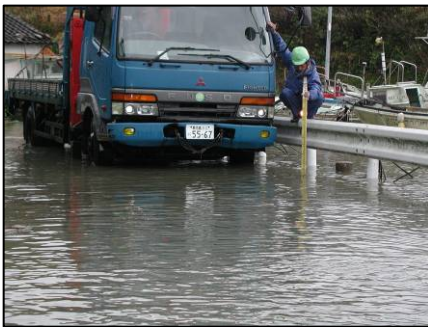
地点 4：道路冠水

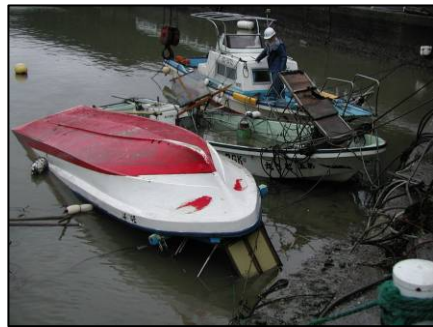
地点 4：転覆した船

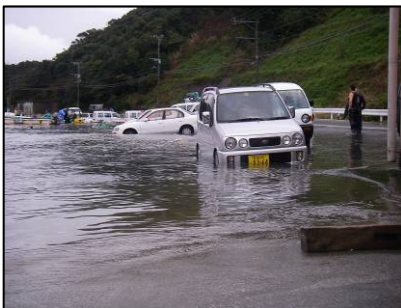
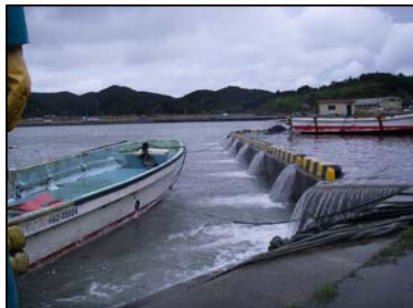
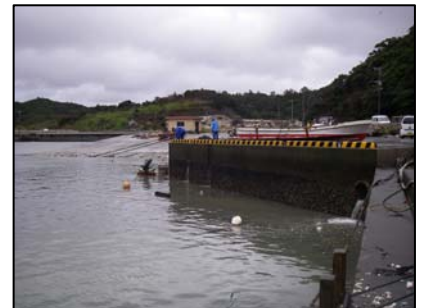
08 時 33 分（ほぼ最高潮位）

08 時 35 分（海水が引く様子）

08 時 40 分（ほぼ潮位が下がりきった様子）

地点 5：小島漁港で撮影された、25 日 08 時 30 分頃の大きな副振動の様子

- (1) 浦内湾は幅が狭く奥行きが深い湾になっており、副振動が発生した瀬上地区はその奥に位置していて、2月25日に九州西岸一帯で観測されていた副振動が浦内湾でも発生していたことが十分考えられる。また、浸水被害が発生した25日には海面が短時間に上下したという証言と写真が得られたことなどから、瀬上地区の被害は、振幅の大きな副振動によるものであることは確実とみられる。
- (2) 証言や写真から、瀬上地区において家屋の床下浸水被害は、25日の満潮時刻に近い08時30分頃に発生したことが確認できた。また、小島漁港での小型船舶転覆等の被害発生時刻は、目撃証言がないため時刻の特定は困難であるが、24日夜遅くから25日6時頃までの間であるとみられる。
- (3) 証言や写真から、浸水被害が発生した08時30分頃に潮位は最も高くなり、その痕跡を測量した結果から、小島漁港では潮位は標高2.8mまで達したことが確認された。
- (4) その約7分後の海面が最も下がった時の写真から、浸水被害をもたらした08時30分～08時40分頃の副振動による海面昇降の高低差は2.9m、周期は14分程度であったと推定される。また、現地調査時の測定では周期12分程度の海面の昇降が確認できた。

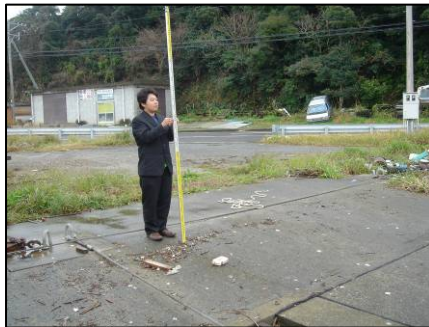
地点A:副振動による最高潮位痕跡

- ・小島漁港船揚場に残っていた海水遡上痕跡は、薩摩川内市役所上甌支所の建設水道課長の証言によると災害発生時の最高潮位の痕跡である。小島漁港とその周辺にはこれより高い痕跡は見あたらず、また、周辺の地形や構造物の配置、災害発生時の写真や目撃者の証言から、この痕跡は波の打ち上げ（津波が高所に駆け上がるようなもの）の影響をあまり受けていないと考えられるため、これが最高潮位の痕跡であると判断した。この痕跡の測量により小島漁港における副振動の最高潮位（標高）や変動の山の高さが推定可能である。
- ・床下浸水などの被害が発生した25日08時30分頃は、大潮の満潮（当日の満潮時刻は浦内湾で08時22分、海上保安庁「潮汐表（平成21年）」より）に近い時刻にあたり、大きな副振動が重なって潮位が最も高くなったことが考えられる。最高潮位の痕跡を測量した結果、最高潮位は標高2.8mであった（【現地調査の測量図】参照）。
- ・上甌支所提供の写真によると、最高潮位を記録した約10分後（08時40分頃）に潮位は最も下がっていたことから、調査では干潮時にその位置を測量した。その結果と前述の痕跡の測量結果より、副振動による海面昇降の高低差は2.9mであることが判明した。これは、上甌支所で測量された海面昇降の高低差3.1mとほぼ一致している（潮位が最も下がった位置は写真による推定のため、多少の差異は生じる）。
- ・27日の調査時点で、小島漁港内に見られた副振動の周期を測定した結果、周期は12分であった。なお、浸水被害発生時の写真では、08時33分頃に潮位が極大、08時40分頃に潮位が極小となっており、この差は約7分である。単純にこれを2倍して周期を求めると約14分となり、両者はおおむね一致する。（なお、一般に副振動の周期は振幅によらず港湾ごとにおおむね一定である。）
- ・当被害地は、上甌島の西岸にあり、東シナ海に面している。また、入り組んだ湾奥付近に位置しているが、近辺の他の湾では被害が発生していないことから、湾の形状などの違いにより副振動の大きさに差異を生じたものと考えられる。

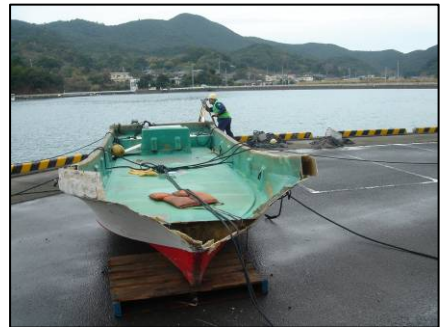
地点B:破損した小型船舶と測量の様子

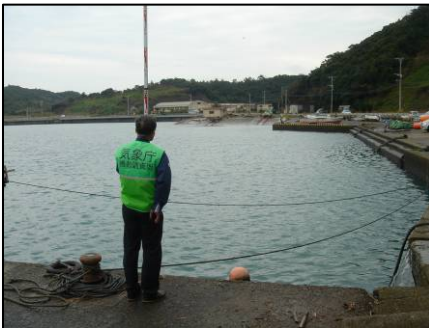
地点 C:小島漁港の水準点側

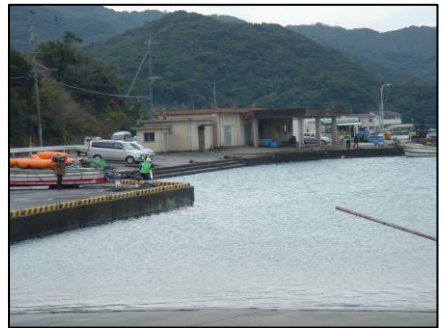
地点 A から地点 B,C 方向を望む

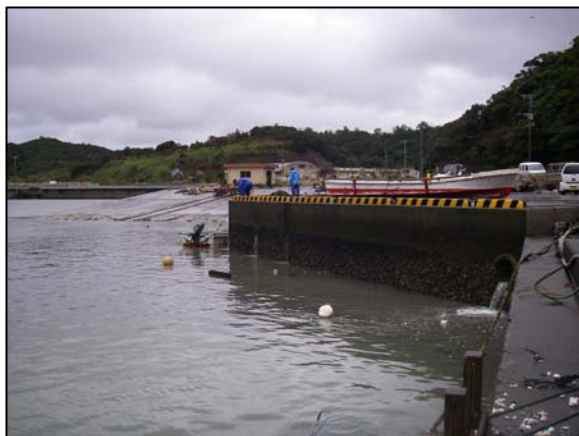
25日 08時40分（副振動の引き潮時）
（薩摩川内市役所上甑支所提供）

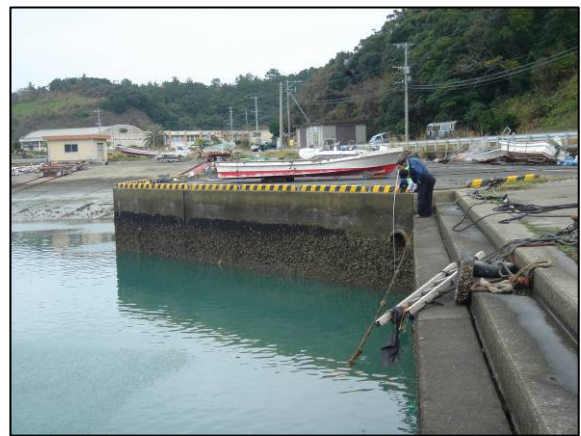
27日調査時の測量の様子
（25日に撮影した左の写真を参考に、当時の下がりがきつた潮位を測量している）

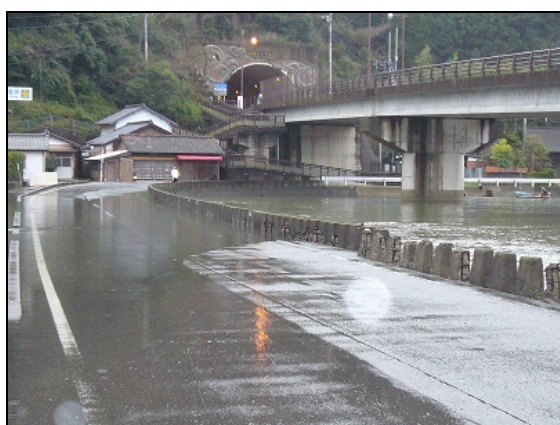
地点1：2月25日08時40分頃の道路の冠水

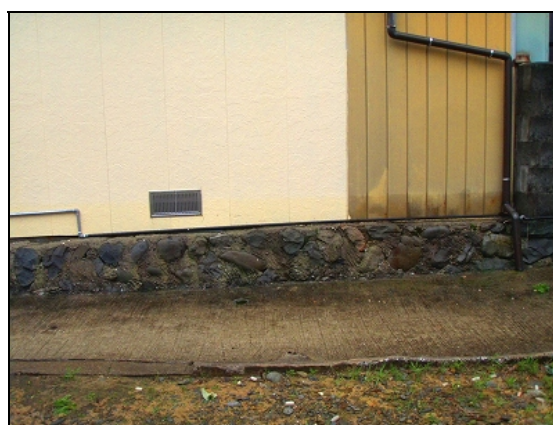
地点2：浸水の痕跡

- ・ 崎津漁港の住宅および道路において、最高潮位の跡と思われる痕跡を確認した。周辺の地形や構造物の配置、災害発生時の写真や目撃者の証言から、この痕跡は波の打ち上げ（津波が高所に駆け上がるようなもの）の影響をあまり受けていないと考えられるため、これが最高潮位の痕跡であると判断した。この痕跡の測量によって、崎津漁港における副振動の最高潮位や海面昇降の高低差が推定可能である。
- ・ 床上浸水などの被害が発生した25日08時40分から09時10分頃にかけての時間帯は、大潮の満潮（当日の崎津湾の満潮時刻は08時25分、気象庁「平成21年潮位表」より）に近い時刻にあたり、大きな副振動が重なって潮位が最も高くなったと考えられる。被害地域内の3箇所において最高潮位の痕跡を測量した結果、3つの測量結果はほとんど一致し、最高潮位は標高2.0mであった（【現地調査の測量図】参照）。
- ・ 現地での目撃証言から、浸水被害発生後に潮位が最も下がった位置を確認後、測量した。その結果と前述の痕跡の測量結果より、副振動による海面昇降の高低差は1.6mであることが判明した。
- ・ 3月3日の調査時点で崎津漁港内に見られた副振動の周期を測定した結果、周期は約10分であった（なお、一般に副振動の周期は振幅によらず港湾ごとにおおむね一定である）。
- ・ 当被害地は、東シナ海に面した天草下島の西岸に位置し、海岸線の入り組んだ羊角湾の入り江に

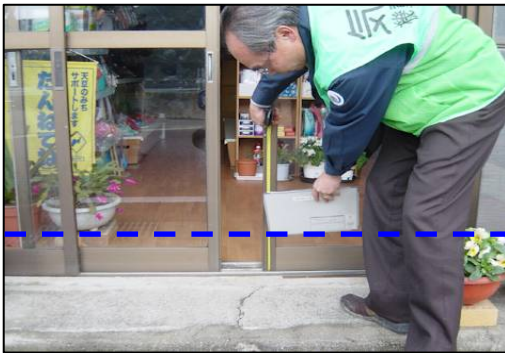
地点 A：崎津での床下浸水

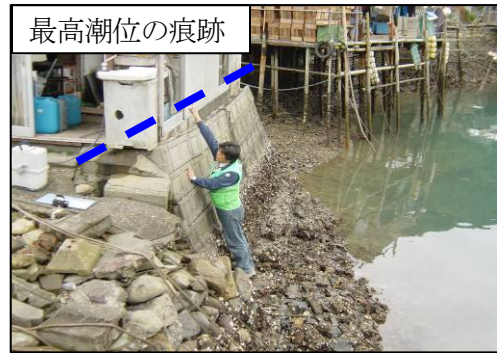
地点 B：崎津での床上浸水

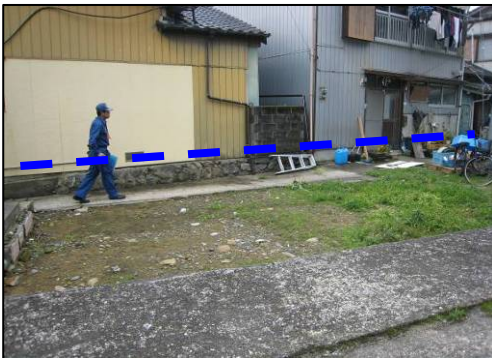
地点 C：崎津での床下浸水

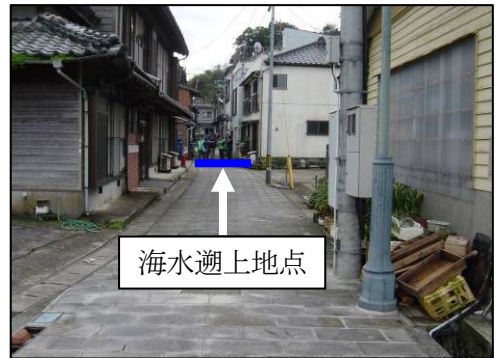
地点 D：崎津での遡上地点（写真手前が海）

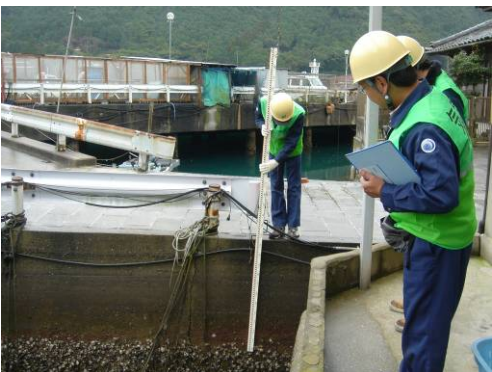
地点 E：証言を基に、副振動発生時に最も下がった潮位を測量

- (1) 被害が発生した崎津漁港は、奥行きが深く海岸線の入り組んだ羊角湾に面した入り江であり、2月25日に九州西岸一帯で観測されていた副振動が羊角湾でも発生していたことが十分考えられる。さらに、被害が発生した25日に海面が短時間に上下したという証言が得られたことなどから、崎津地区の被害は、振幅の大きな副振動によるものであることは確実とみられる。
- (2) 証言や写真から、崎津地区において家屋の床上浸水等は、満潮時刻に近い25日08時40分から09時10分頃に発生したことが確認できた。
- (3) 証言から、09時10分頃に発生した副振動により潮位は最も高くなり、また、その痕跡を測量した結果、浸水被害地域では潮位は標高2.0mまで達したことが確認された。
- (4) 海面が下がったときの位置と上記痕跡との差から、浸水被害をもたらした09時10分頃の副振動による海面昇降の高低差は1.6m、周期は10分程度であったと推定される。

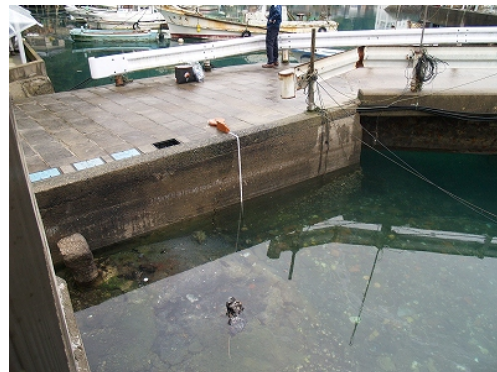
地点 E：調査時における副振動の周期の測定

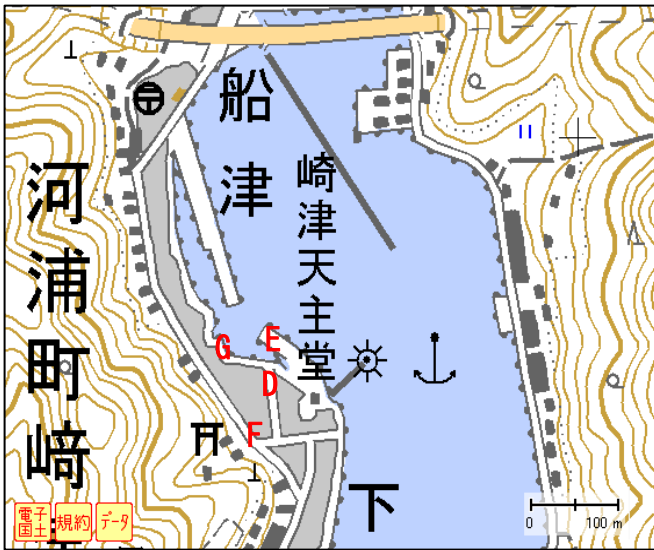
平面図

注：数字の茶は測量した値、黒は工事計画平面図等による値、緑・青はこれらから算出した値。

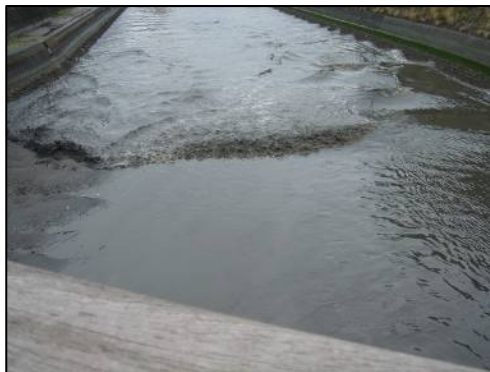
下流方向から向かってくるもの

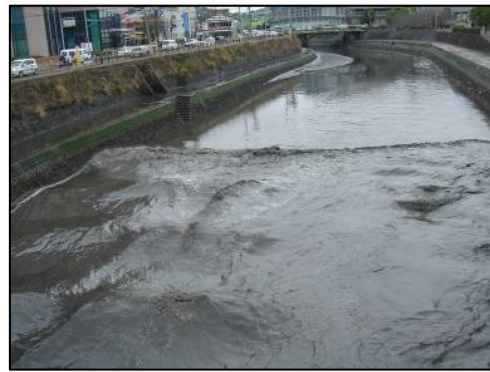
上流方向へ遡っていくもの

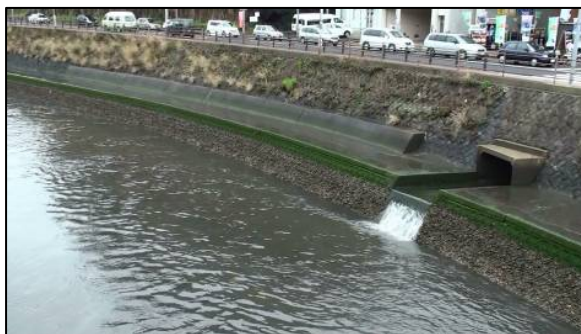
川の水位が低い時（25日11時35分頃）

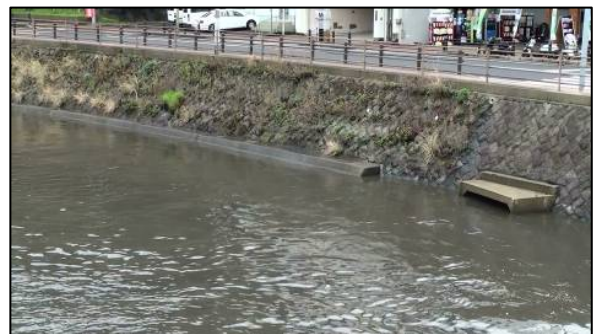
川の水位が高い時（同11時45分頃）

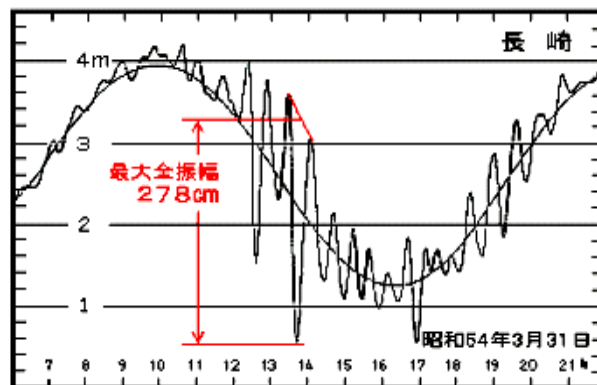
図1. 気象庁長崎検潮所(長崎市松ヶ枝町)で観測された過去最大のあびきの潮位記録

「副振動」は長崎では「あびき」と呼ばれ、長崎港では40分程度の周期で海面が昇降します。副振動（海面の昇降）が大きい場合には、海面の昇降や強い流れにより、海岸や河口付近の低地での浸水や係留している船舶の流出、河川への遡上などの被害が生じることがあります。長崎港では、1979年3月31日に長崎検潮所（長崎市松ヶ枝町、観測開始1961年）で海面昇降が278cm（周期約35分）を観測し（図1）、長崎港をはじめ富江港などでも大きな被害が発生しました。この時、湾奥では4.7mと推測した研究があります。
