# 平成16年(2004年)台風第23号

(由良川、円山川、加古川、出石川で氾濫や決壊)

大阪管区気象台

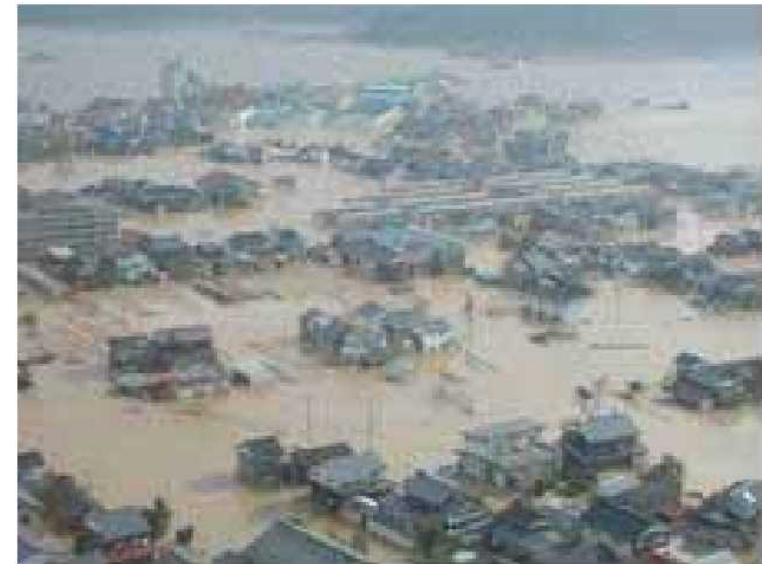
「平成16年災害復興誌」(平成20年3月 兵庫県)  
浸水状況(豊岡市)

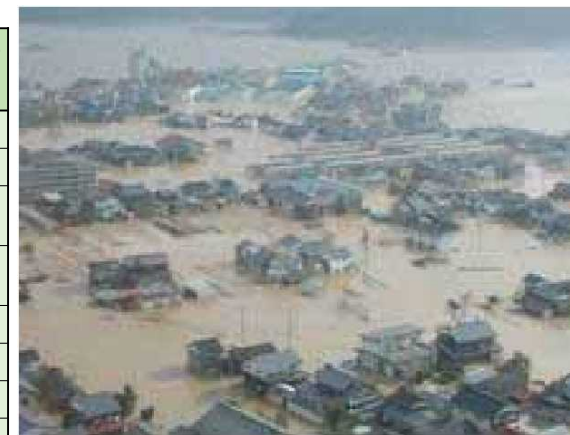
「平成16年災害復興誌」  
(平成20年3月 兵庫県) 浸水状況(豊岡市)
