東北地方太平洋沖地震における 石油タンクのスロッシングに関する調査結果

総務省消防庁消防研究センター
座間信作

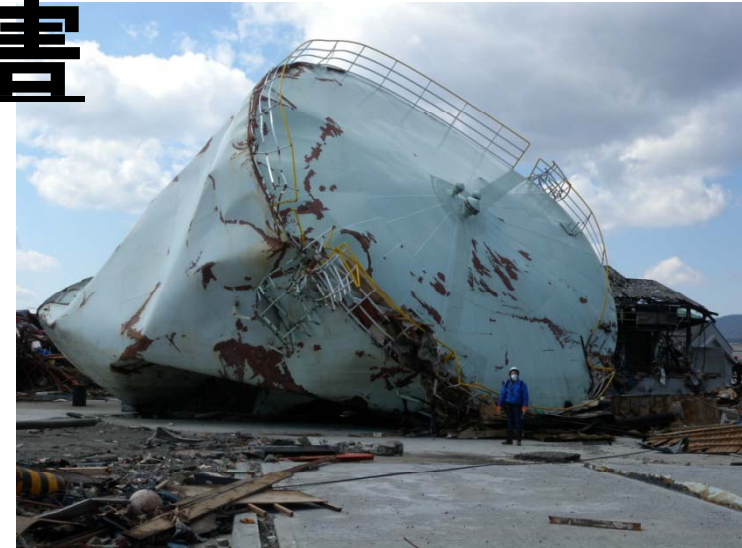
津波: 気仙沼

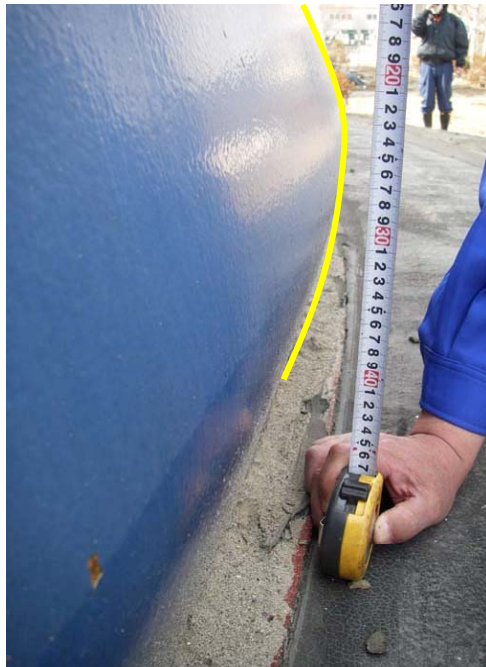
像の足座屈: 仙台

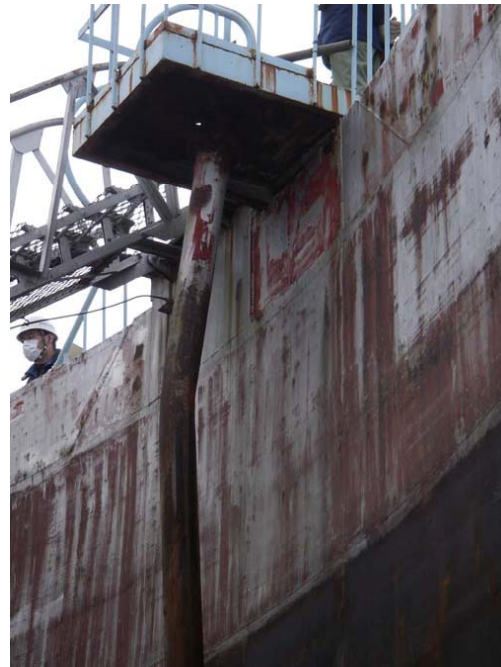
スロッシング: 新潟

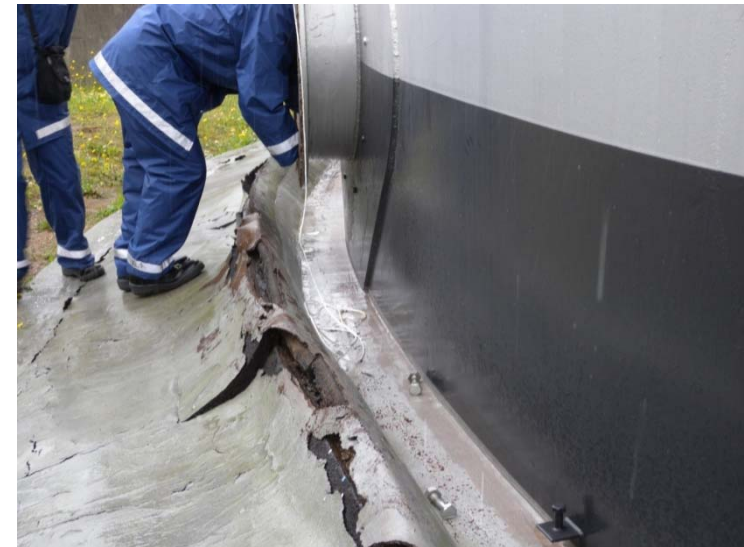
地盤変状: 小名浜

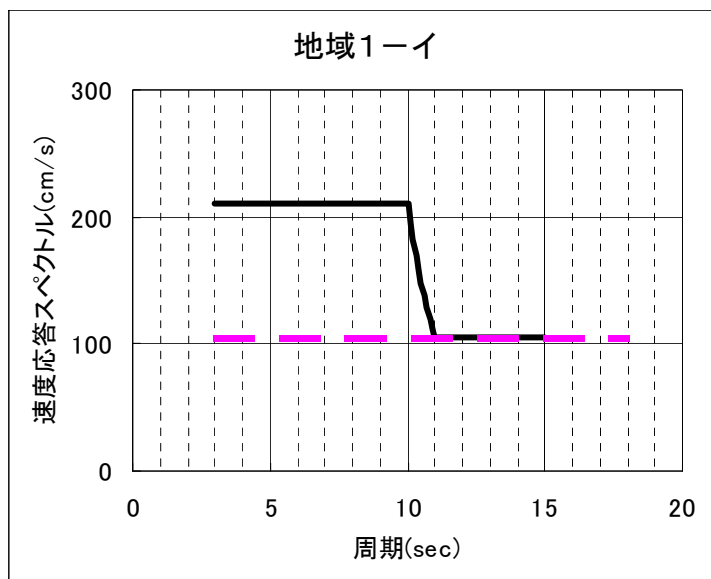
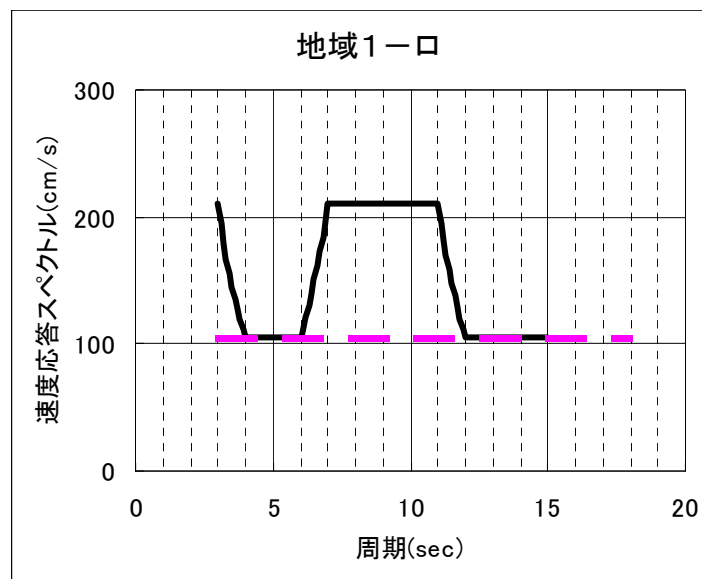
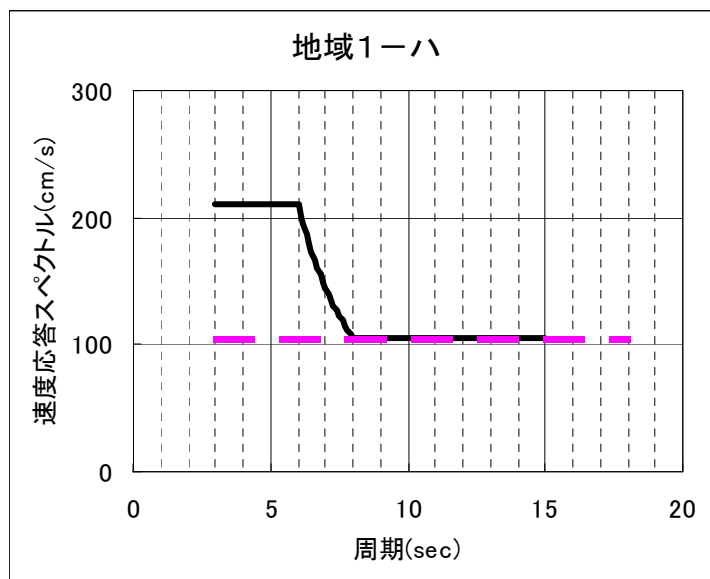
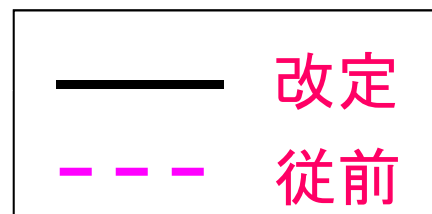
改訂された長周期帯域の速度応答スペクトル(Sv)

地域1-イ 苫小牧, 酒田, 新潟
 地域1-ロ 東京湾岸
 地域1-ハ 石狩, 上磯, 秋田, 清水, 名古屋,
 四日市, 大阪湾岸

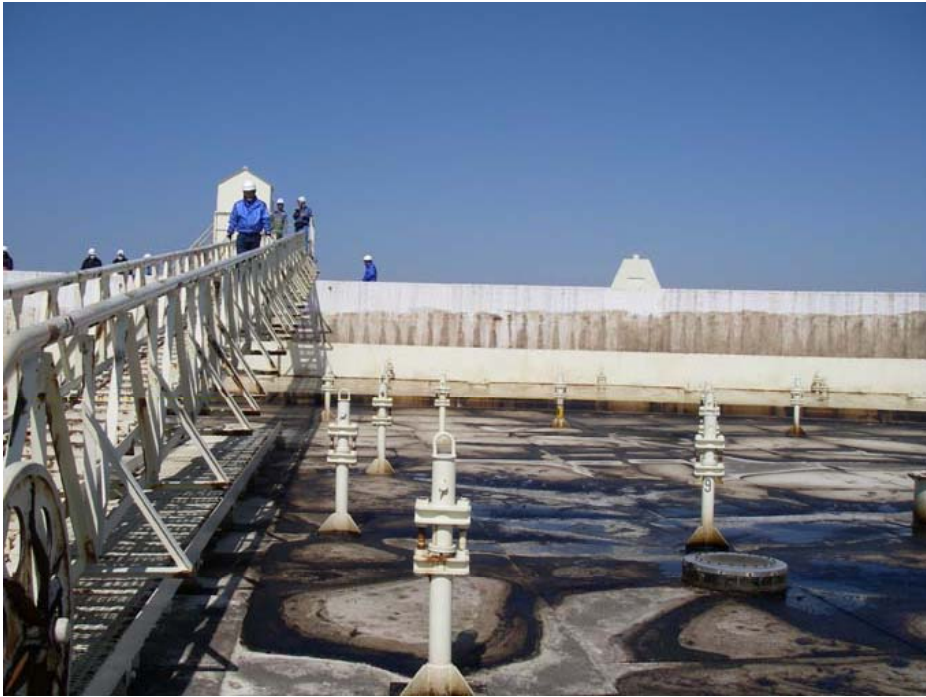
スロッシングによる被害(新潟東港)

デッキ上への漏洩

- 新発田、新潟地区の石油タンクのスロッシングは周期10.5秒付近で最大約2mであった。
- デッキ上への油流出、ポンツーン破損、ガイドポール変形などの軽微な被害を生じた。
- 地震記録を用いた応答解析から、高々2.5km離れていても、周期10.5秒付近の地震動強さに50%程度の違いがあることが分かった(ただし、浮屋根構造の僅かな違いが応答に影響しないと仮定)。
- 従来から指摘されていた地域、タンク諸元がほぼ同一でも観測スロッシング波高が大きくばらつくことに関しては、地区を一纏めにして整理していることが原因の一つと考えられる。

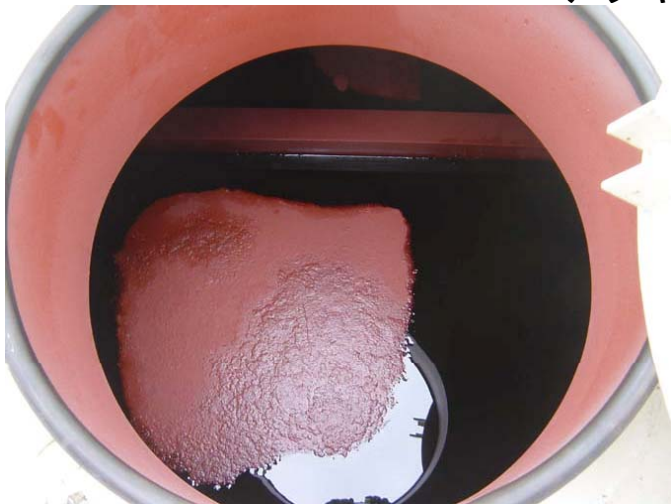
ポンツーン内への原油の滞油(3室で破損有)

スロッシング波高約1.9m

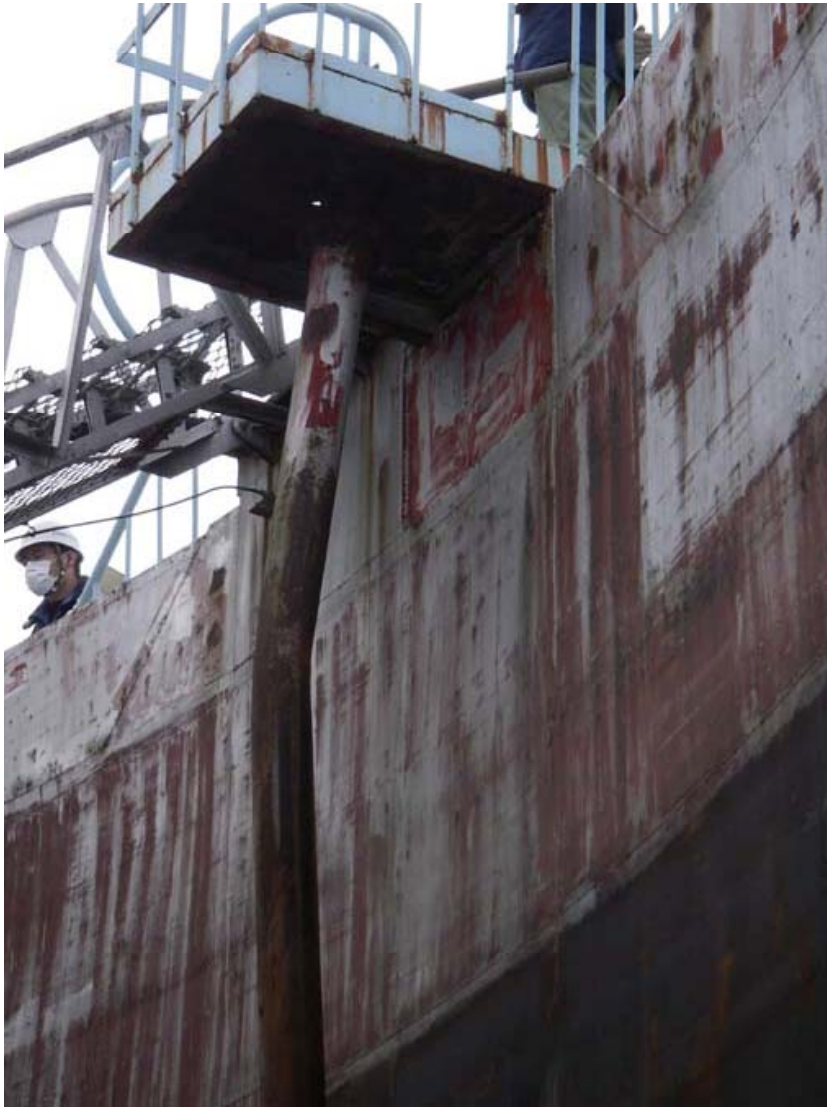
スロッシングによる被害(新潟西港)

ゲージポールの変形
スロッシング波高約1.4m

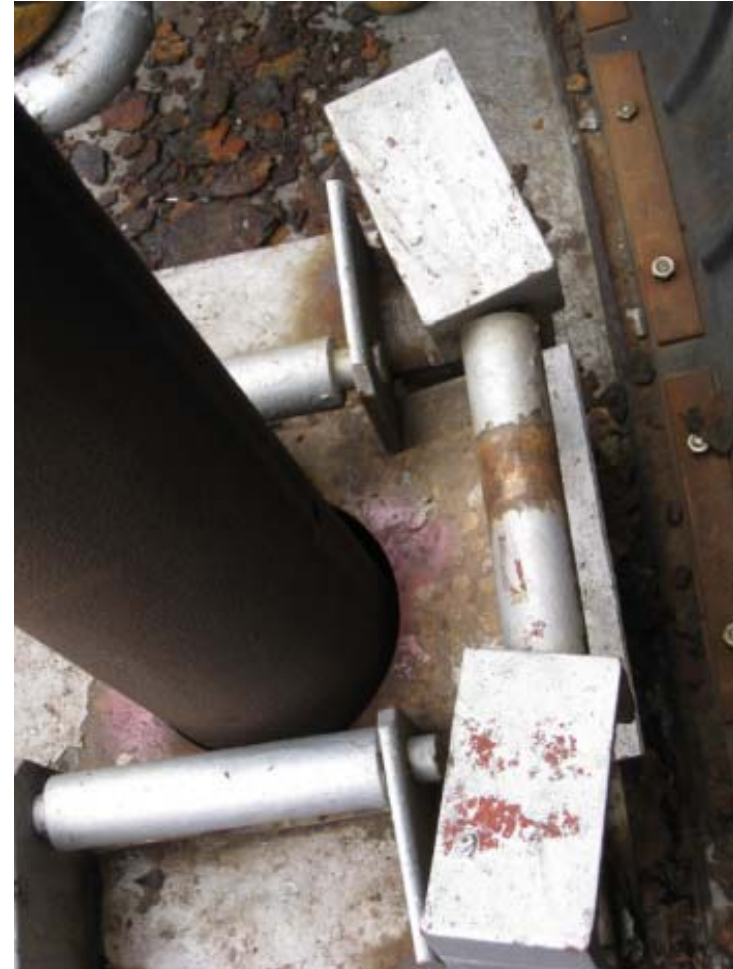
ガイドローラーの変形

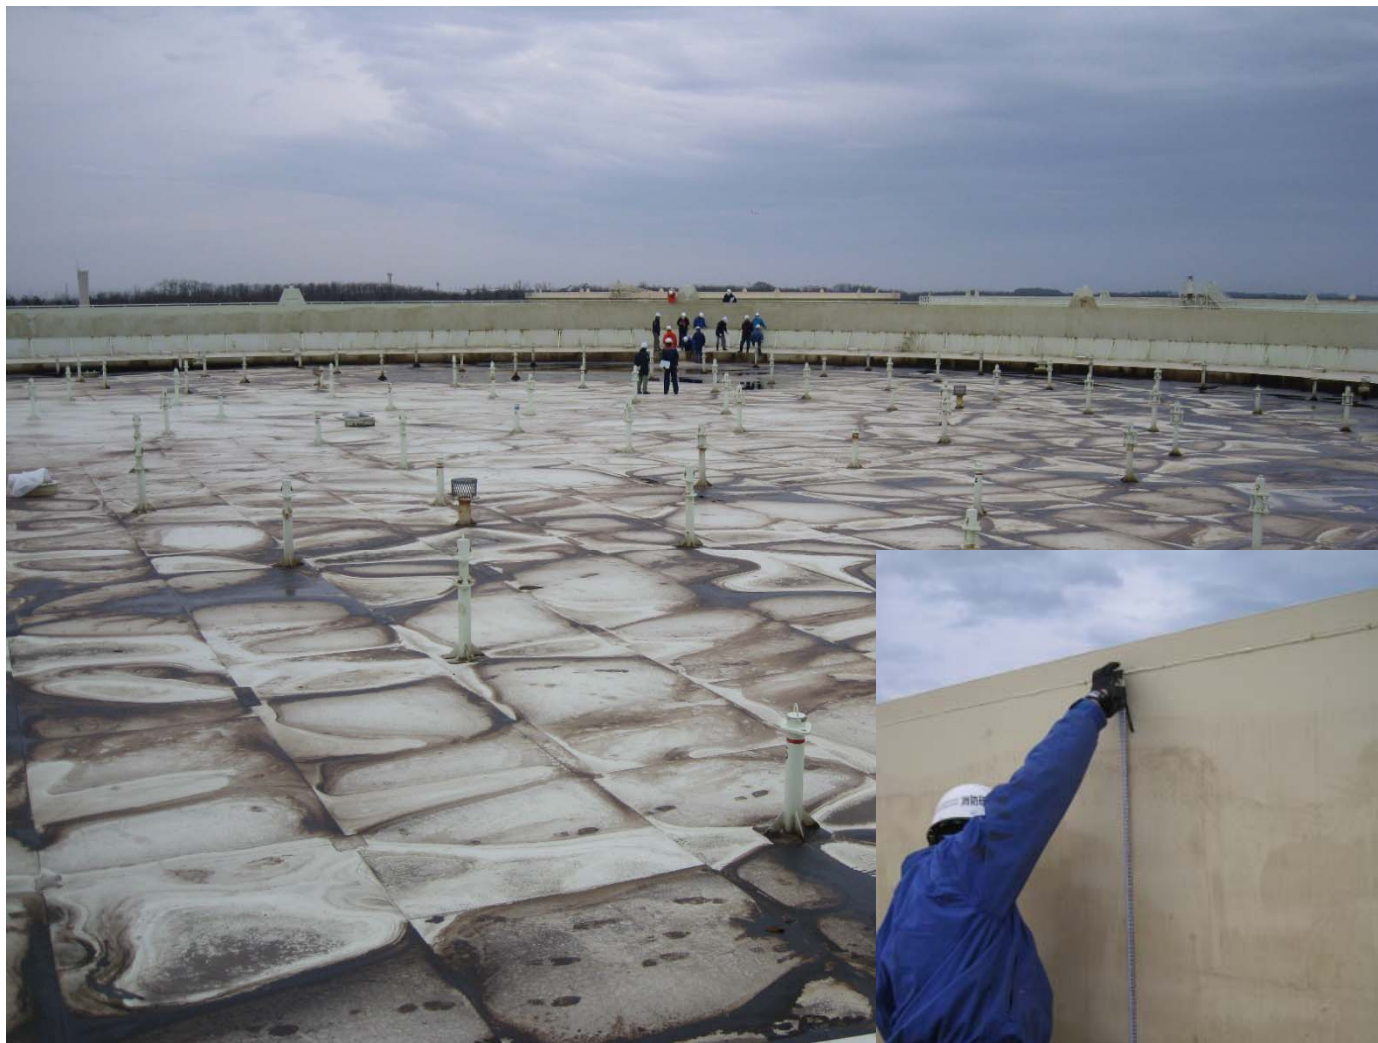
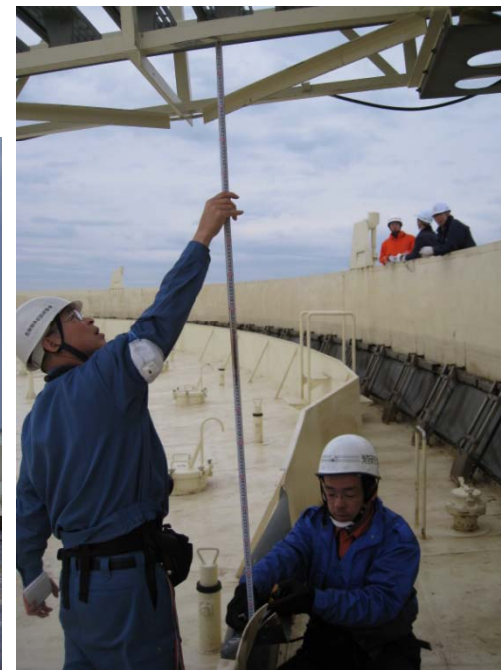
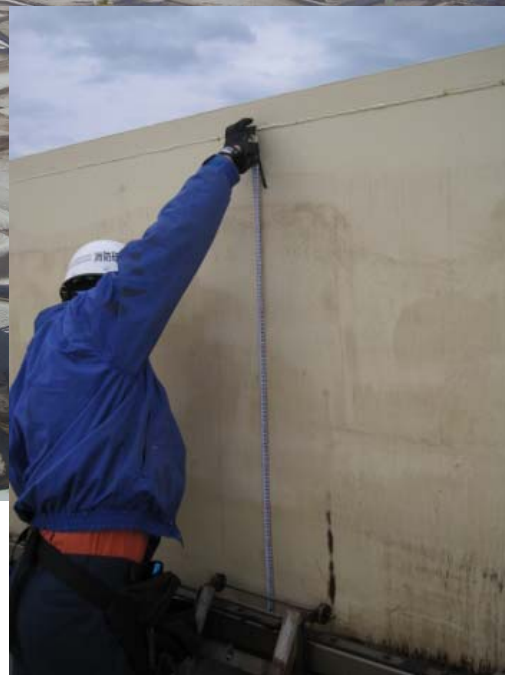
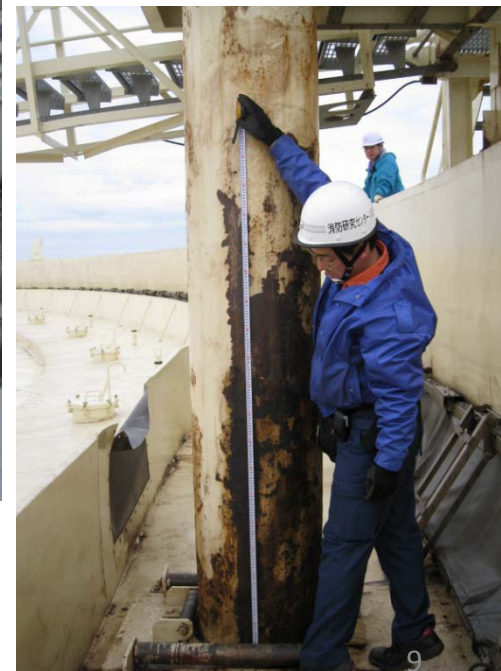
スロッシング最大波高の計測

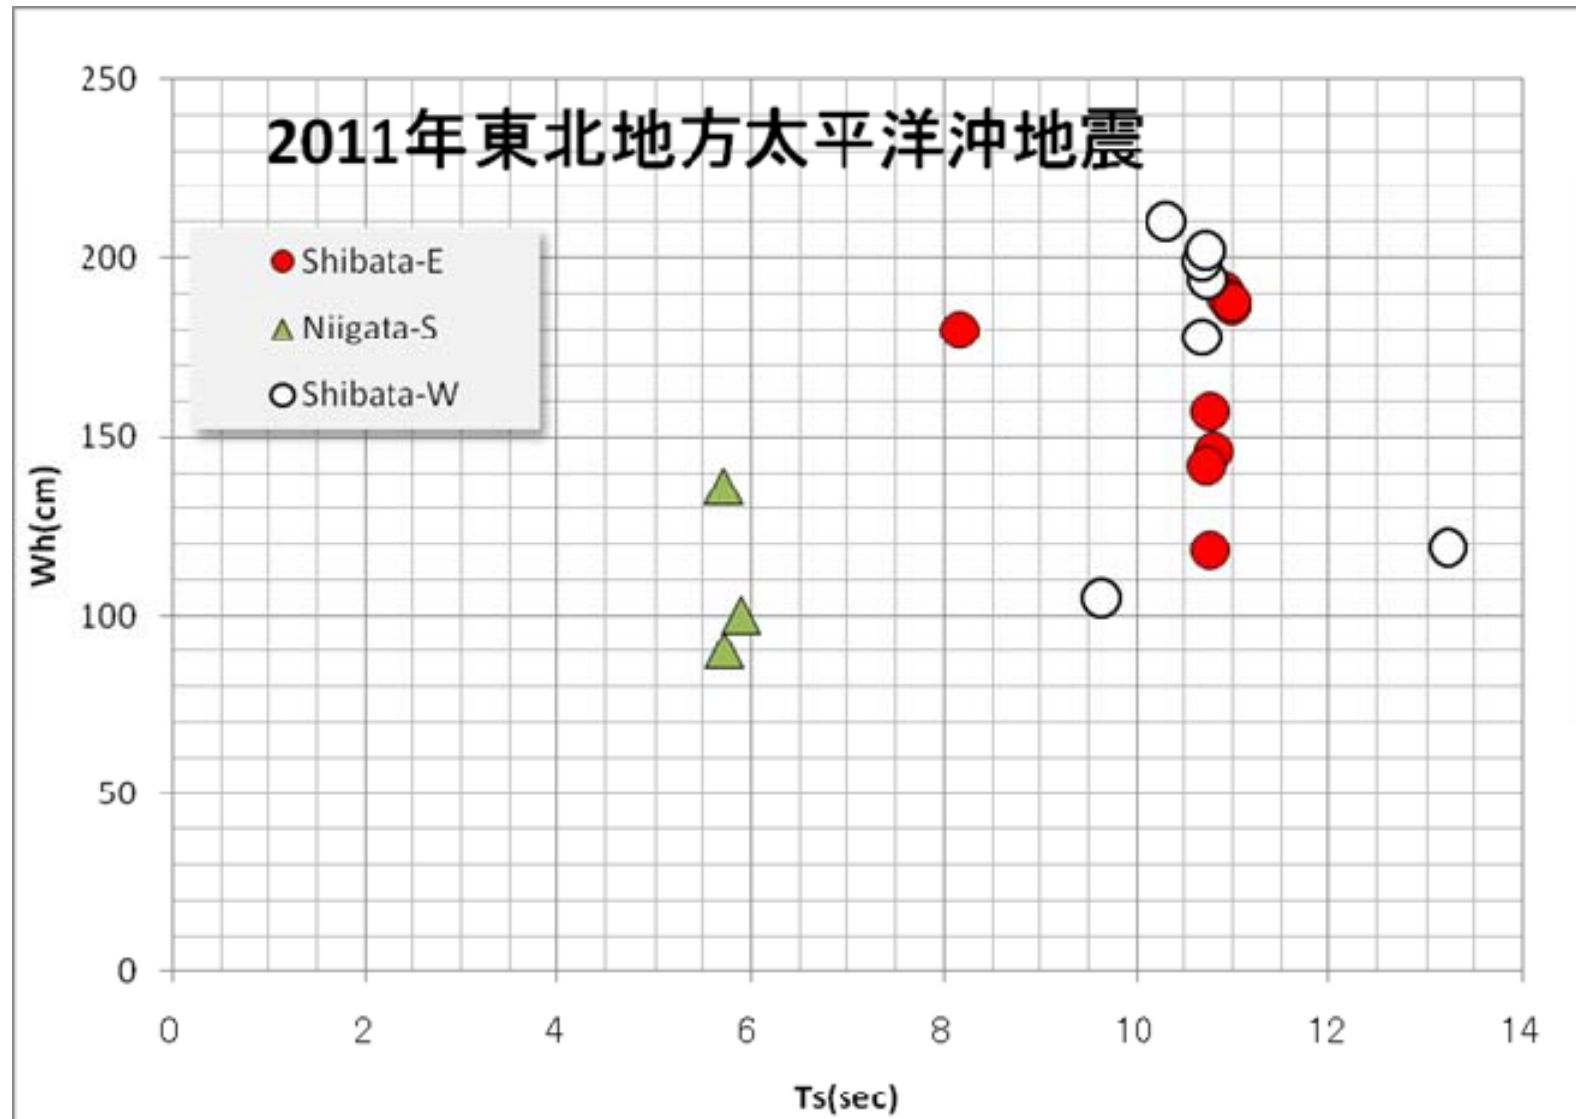
スロッシング固有周期と最大波高との関係

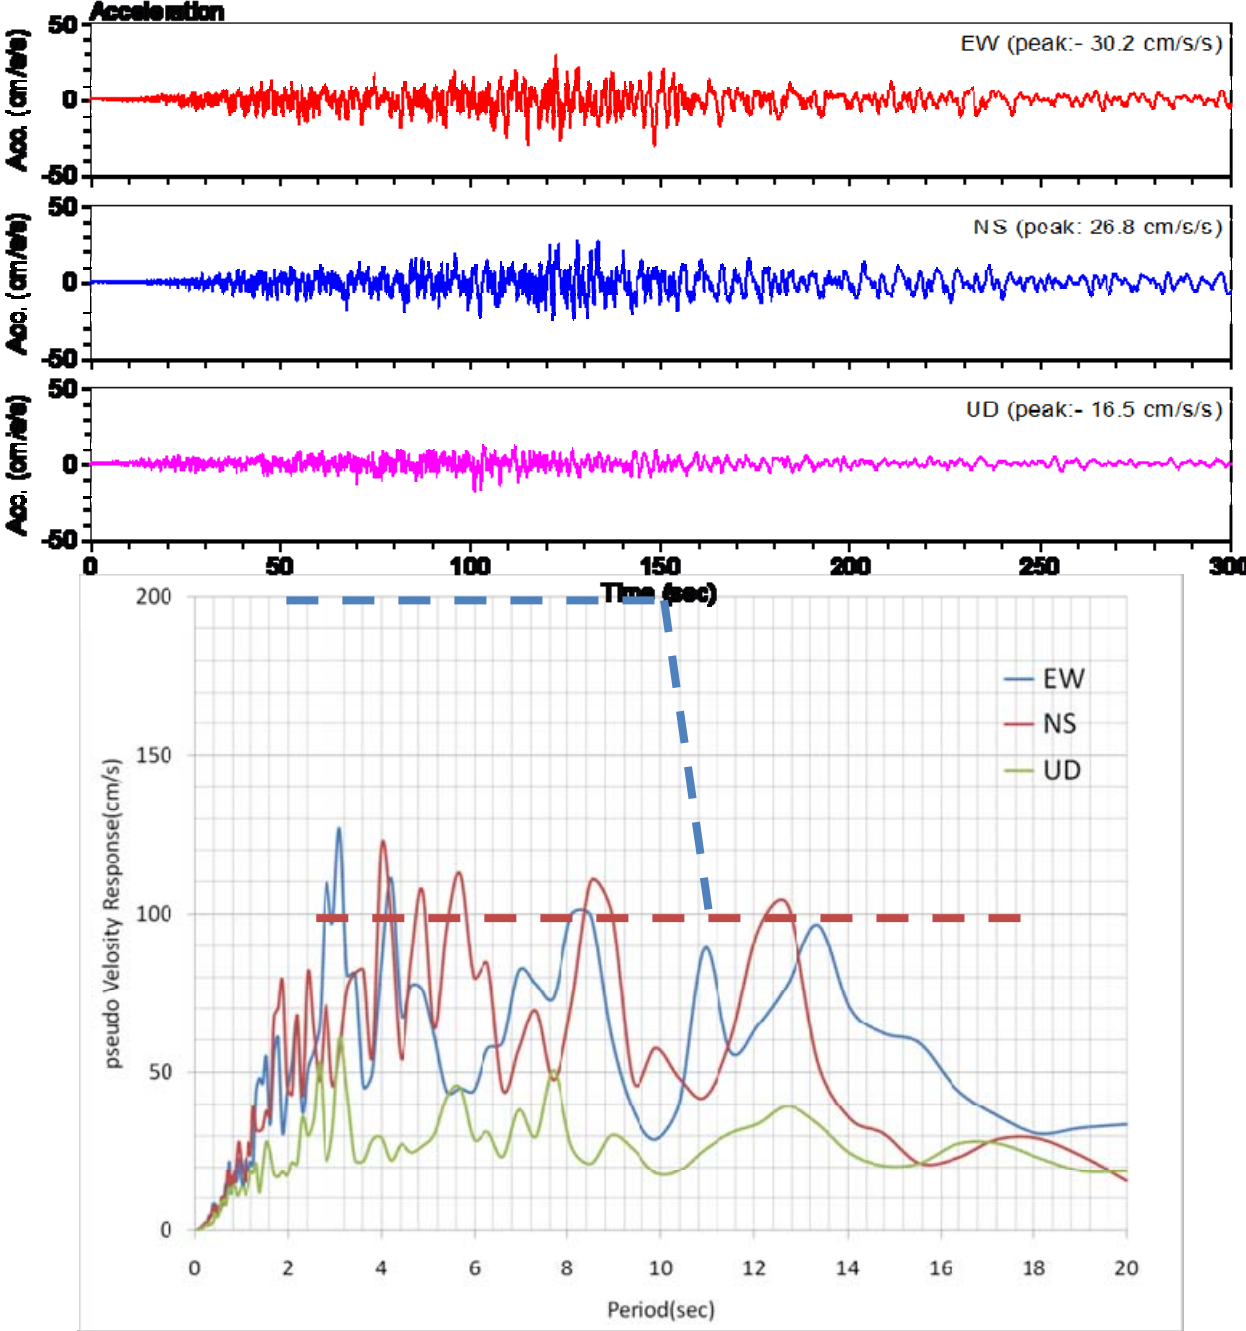
新発田(東港東地区)での加速度記録と速度応答スペクトル

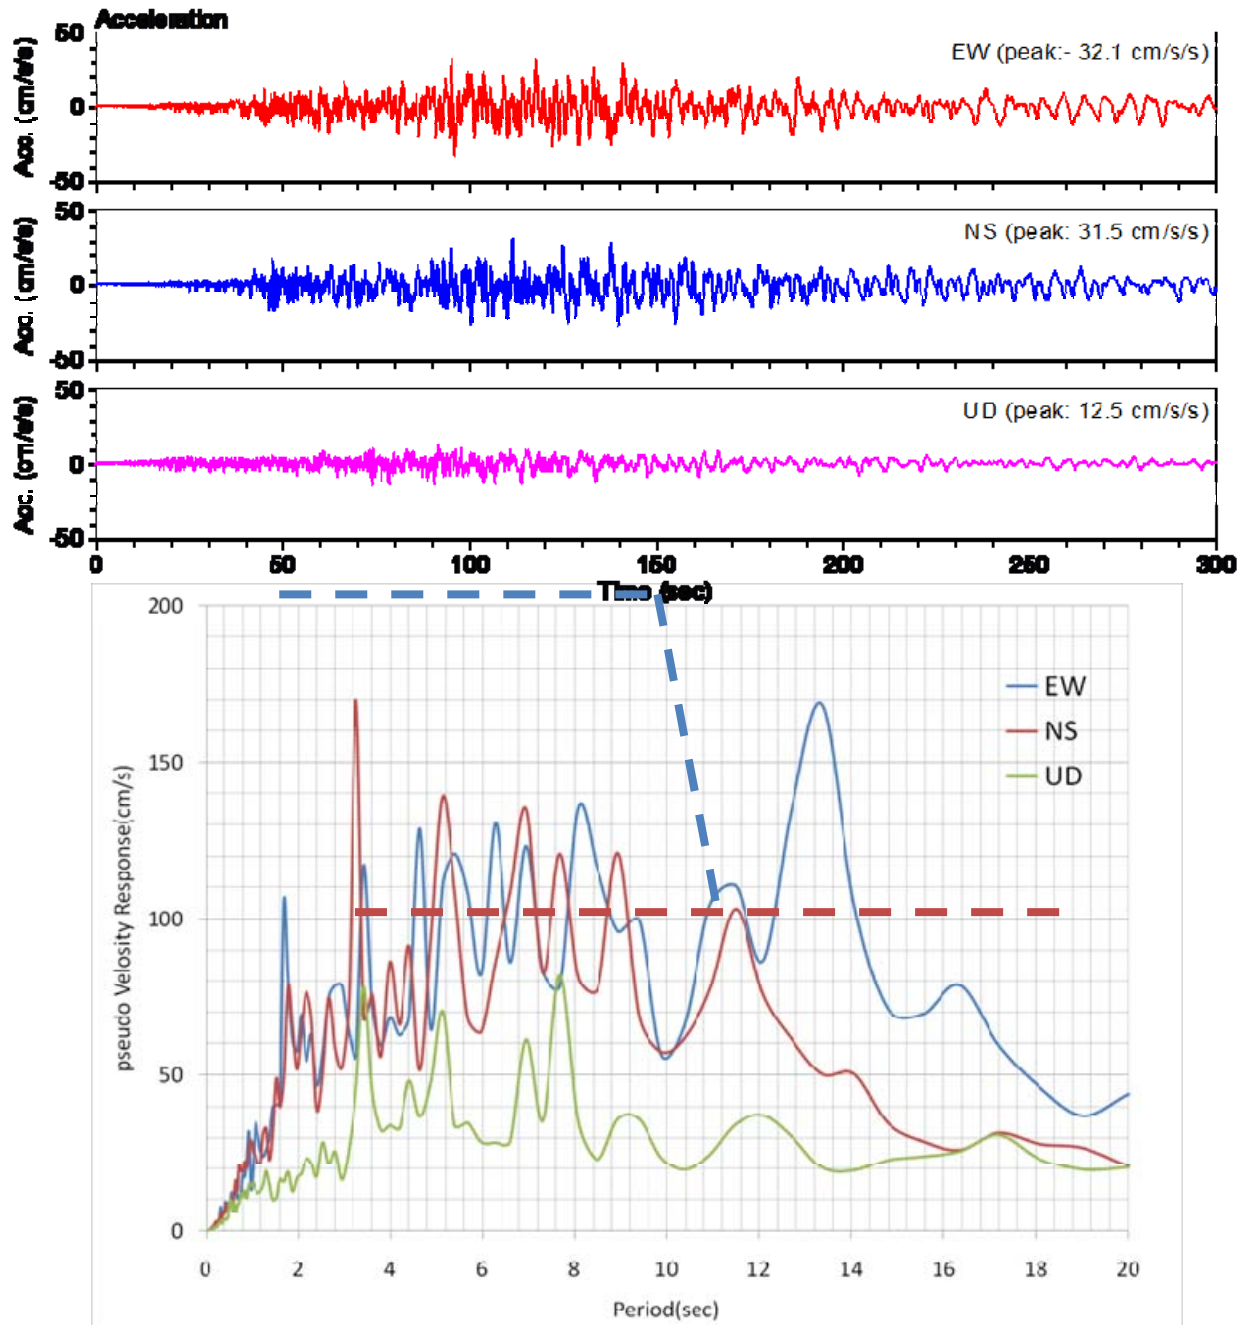
新潟(西港)地区での加速度記録と速度応答スペクトル

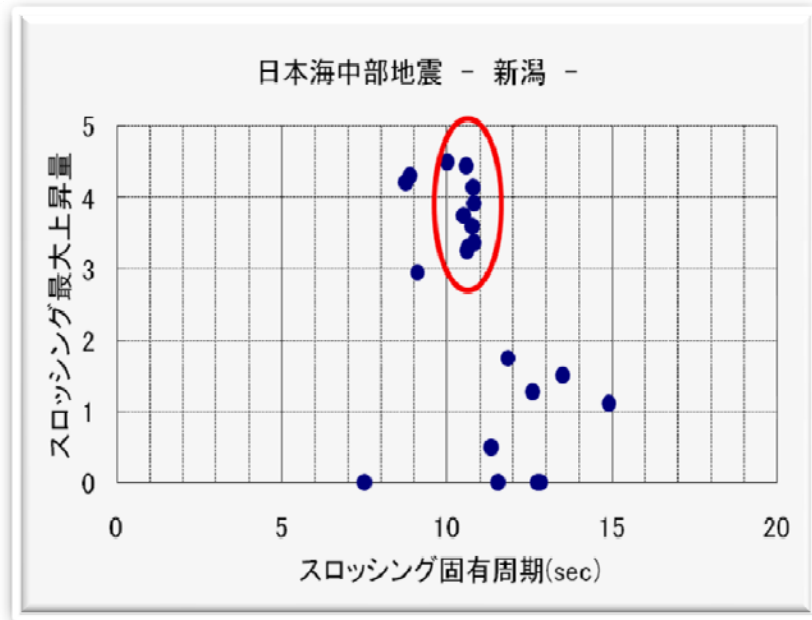
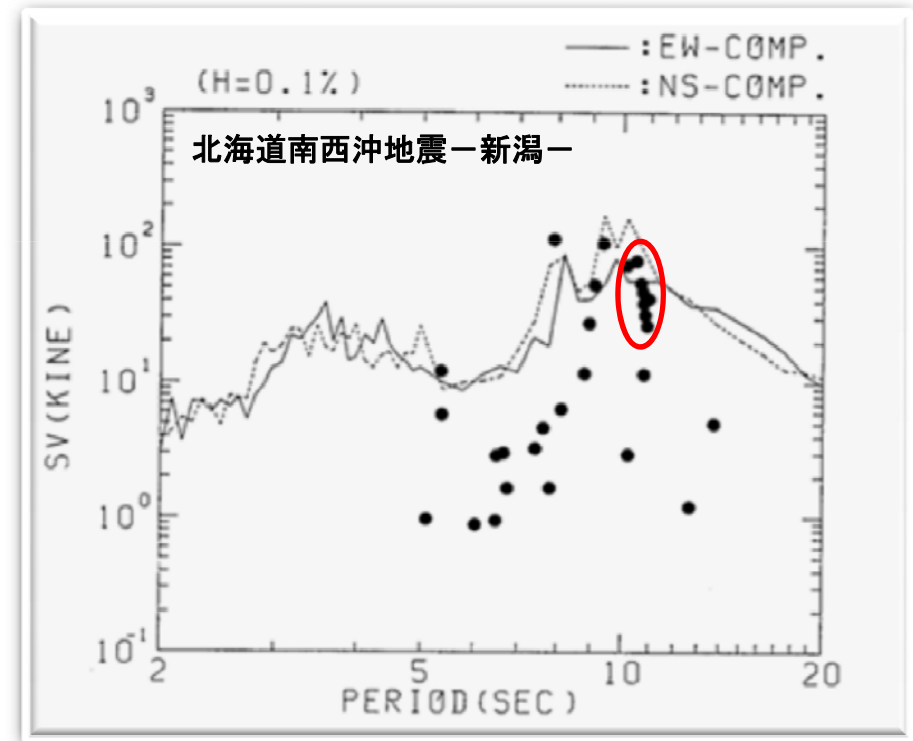
過去の地震でのスロッシング状況：新潟

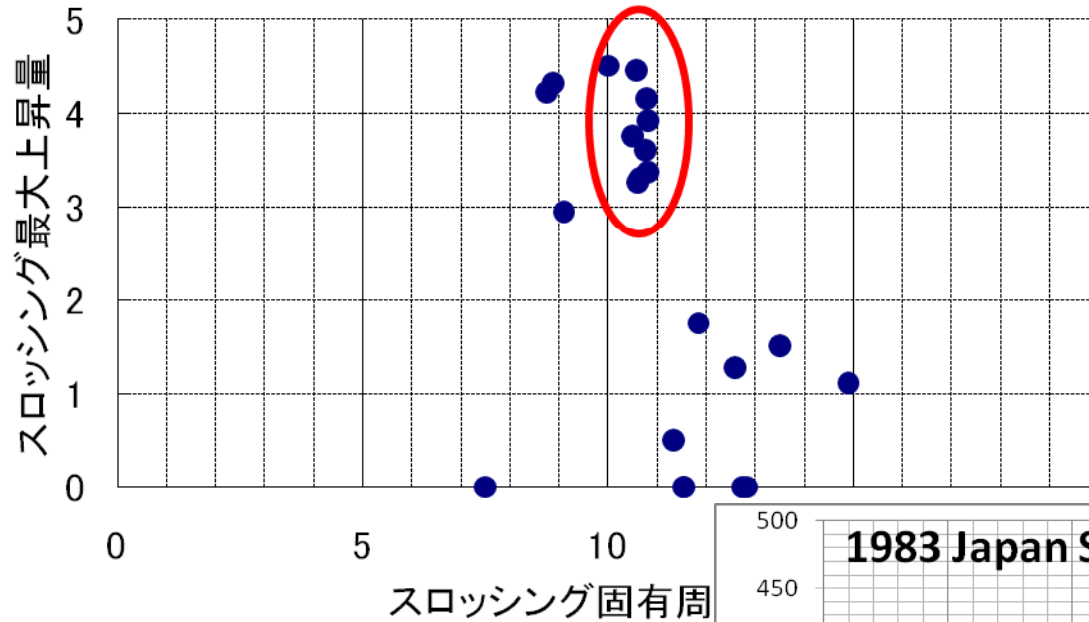
日本海中部地震 - 新潟 -

スロッシング最大波高
(新潟)のばらつきの要因

- ・サイト毎の地震動の違い
- ・浮屋根等の構造の違い?

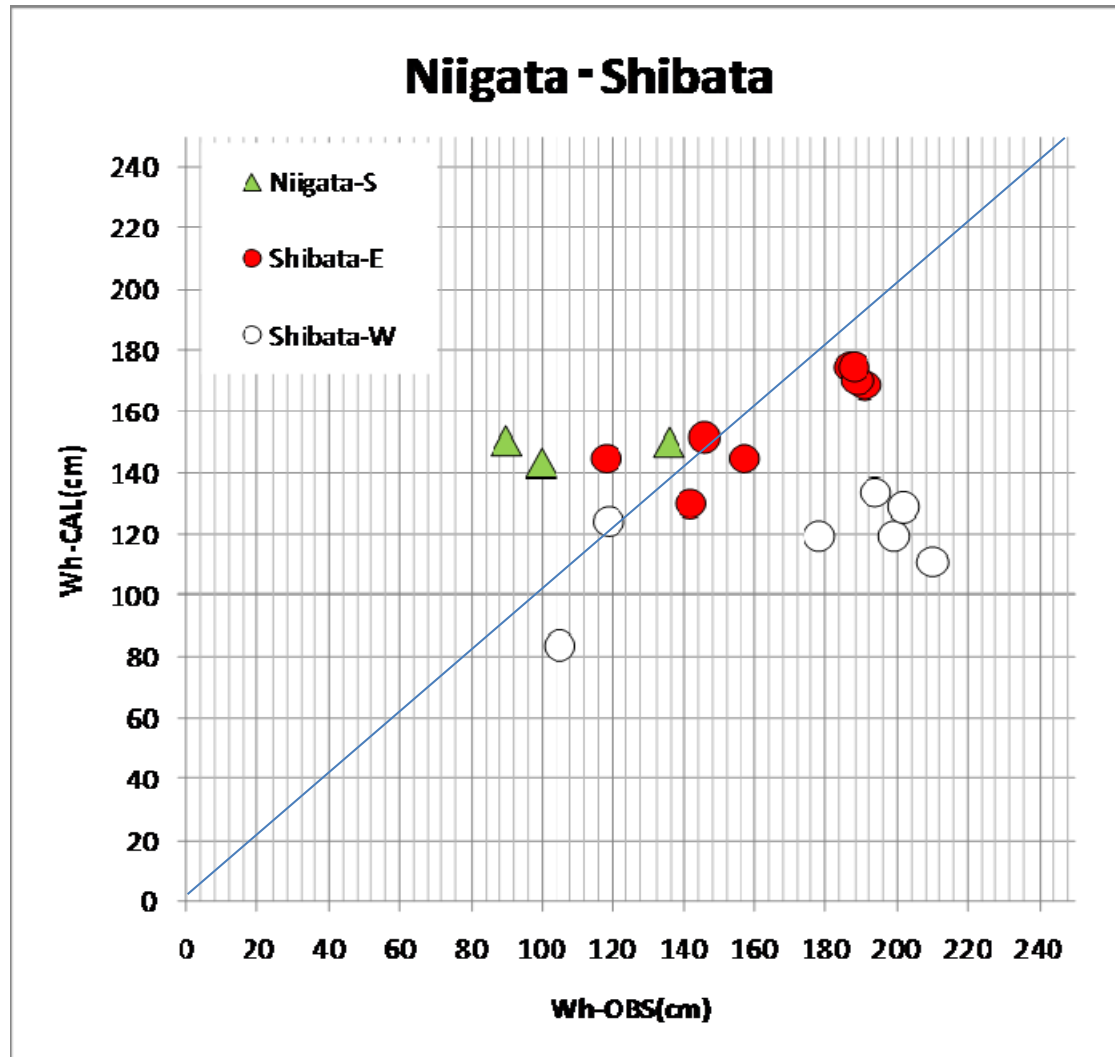
新潟でのスロッシング最大上昇量(計算値との比較)

計算ではShibata-Wに対してもShibata-Eの記録を用いた結果、
⇒ Shibata-Eについてはよく一致、Shibata-Wでは過小評価

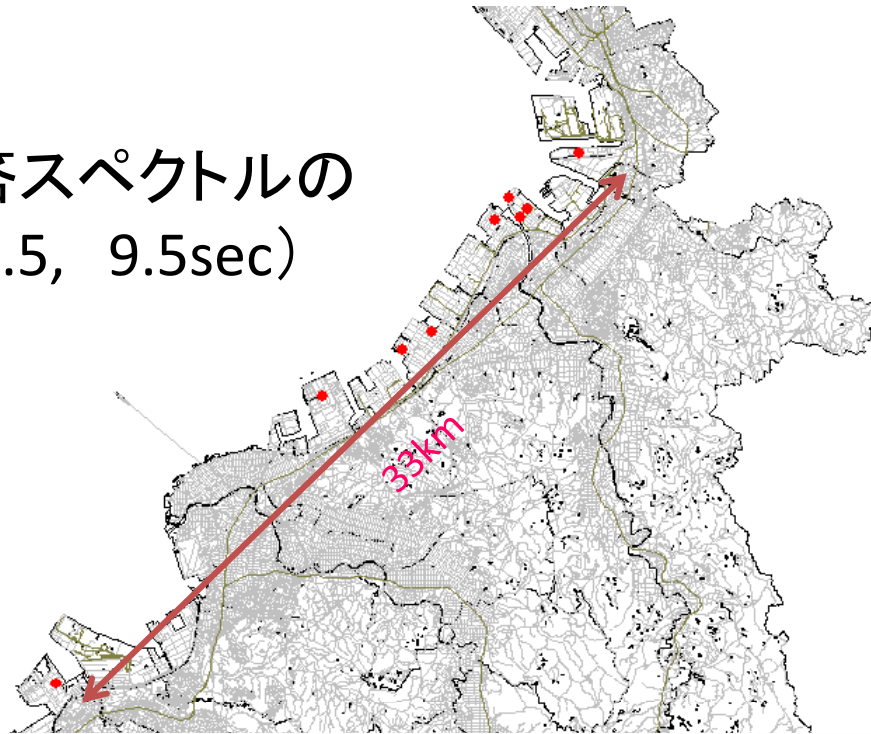
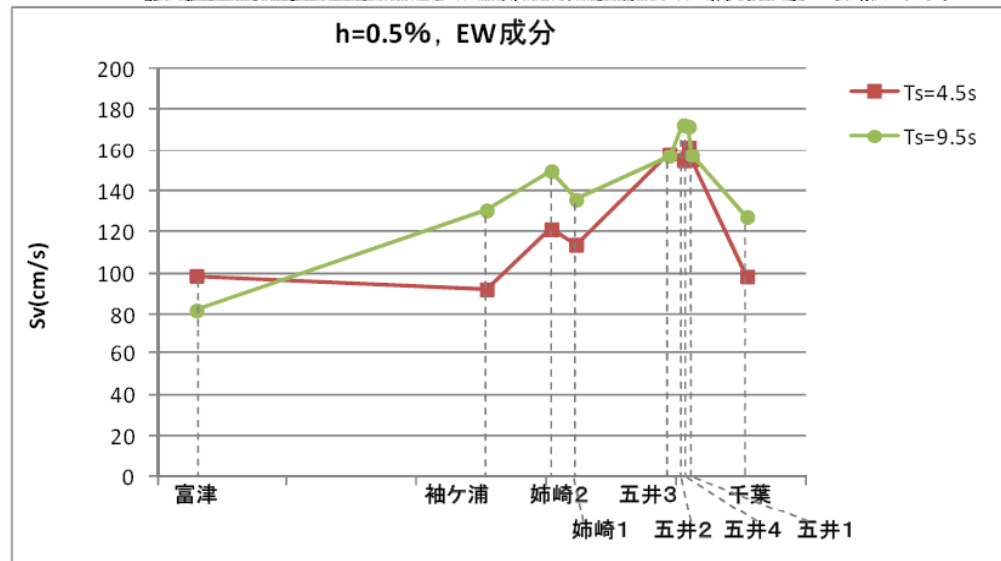
高々2.5km離れていても、周期10.5秒付近の地震動強さに50%程度の違いがある！！

0.5%速度応答スペクトルの 空間変化 (T=4.5, 9.5sec)

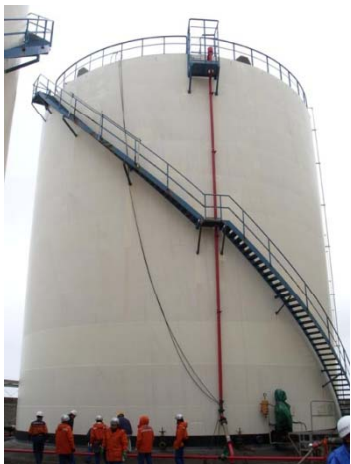
No.201タンク

- 調査年月日:平成23年3月25日(金)
- 調査対象タンク:
No.201ガソリンタンク
(アルミ製内部浮き蓋付きコーンルーフタンク)
直径15.508m, 高さ16.655m
容量2740kL
地震時液高9.294m
(スロッシング固有周期4.17秒)

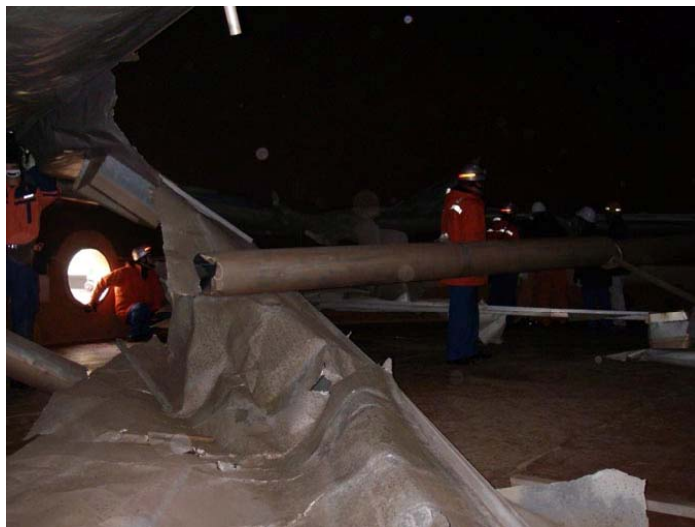
破断したデッキスキン、フロートチューブ

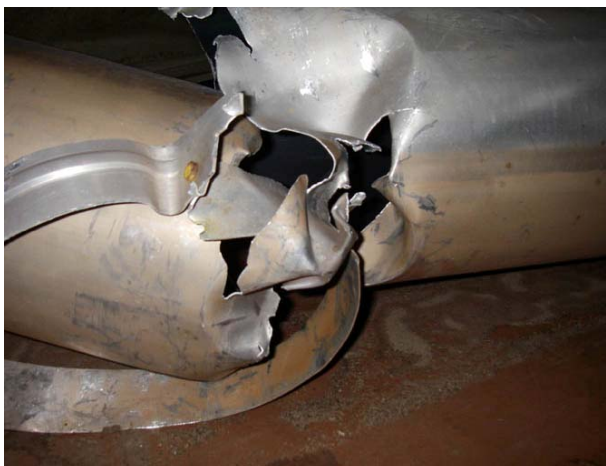
破断したフロートチューブ1

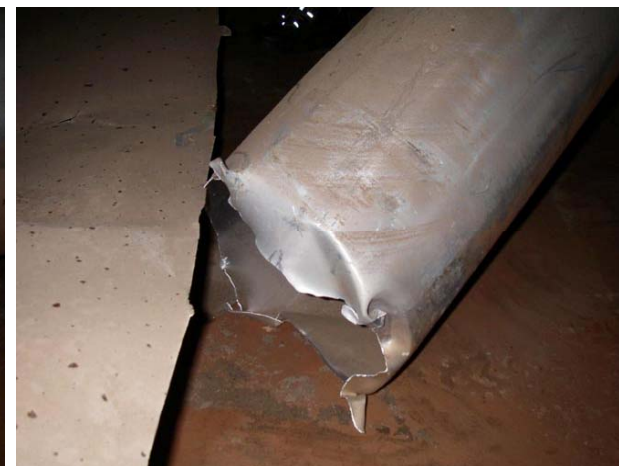
破断したフロートチューブ2

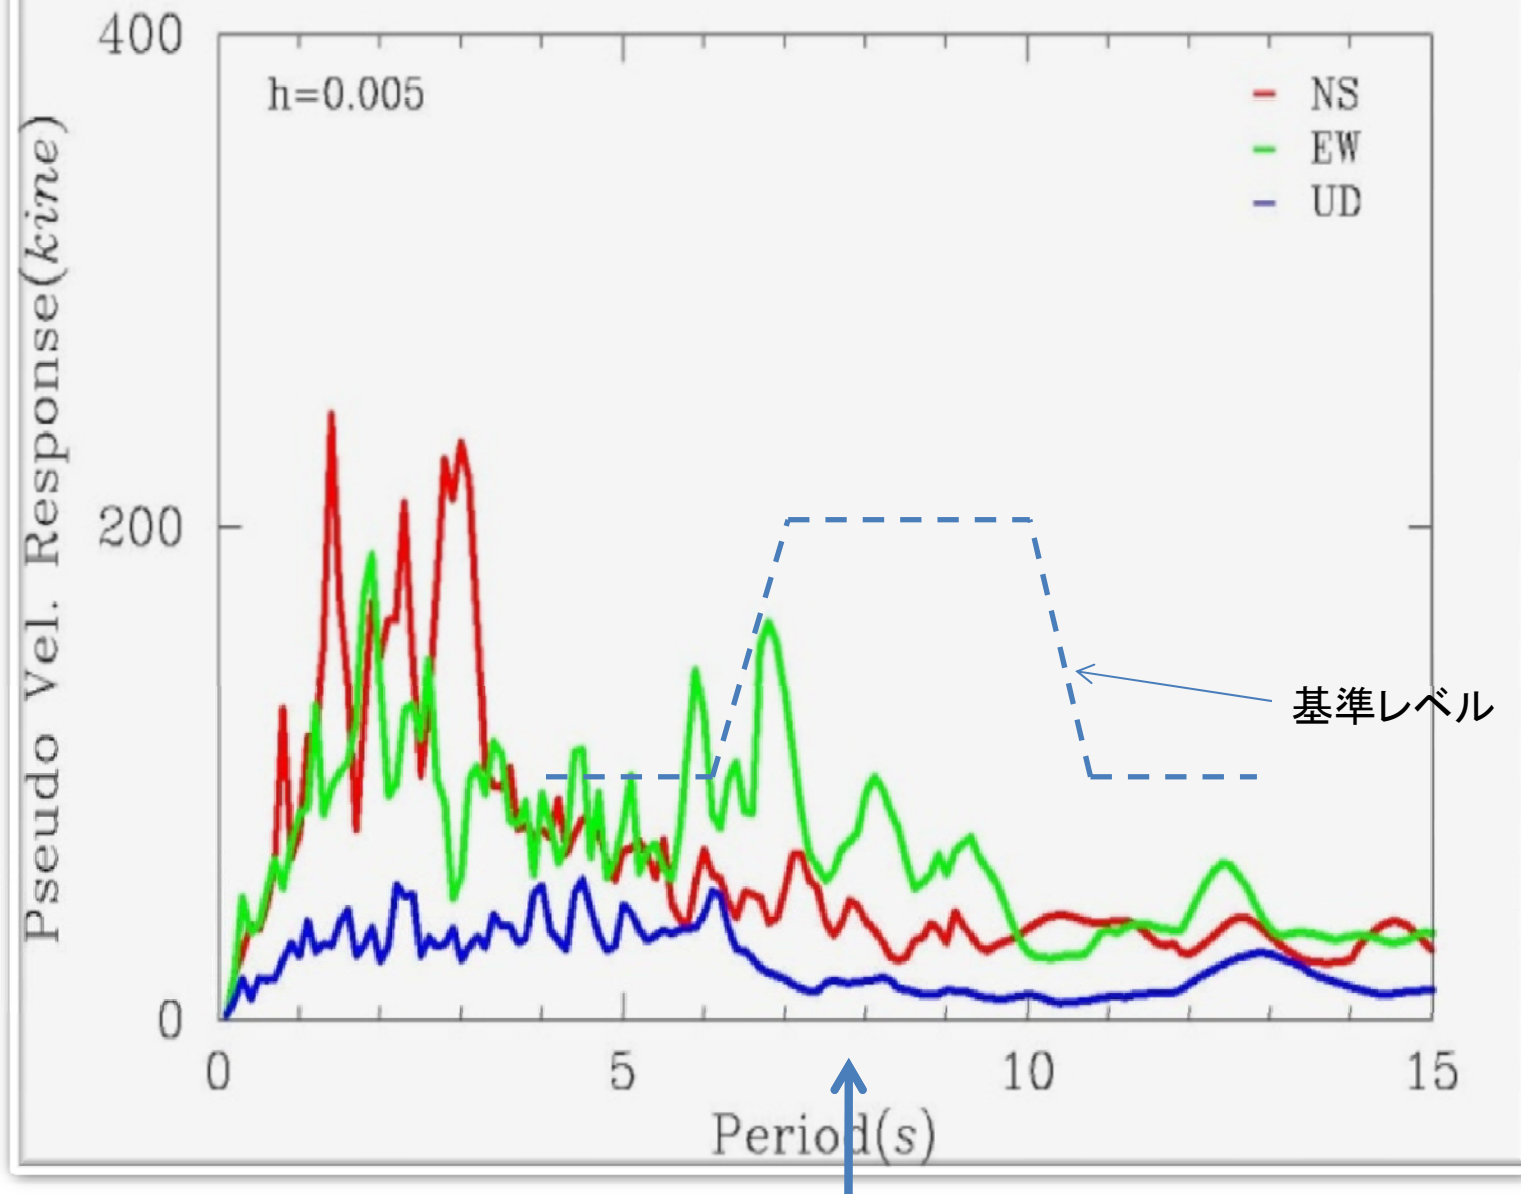
2011/03/11 14:46 FDMA Kawasaki-Mizue (PCKNG1)

消防庁:コンビナート観測点
0.5%擬似速度応答スペクトル

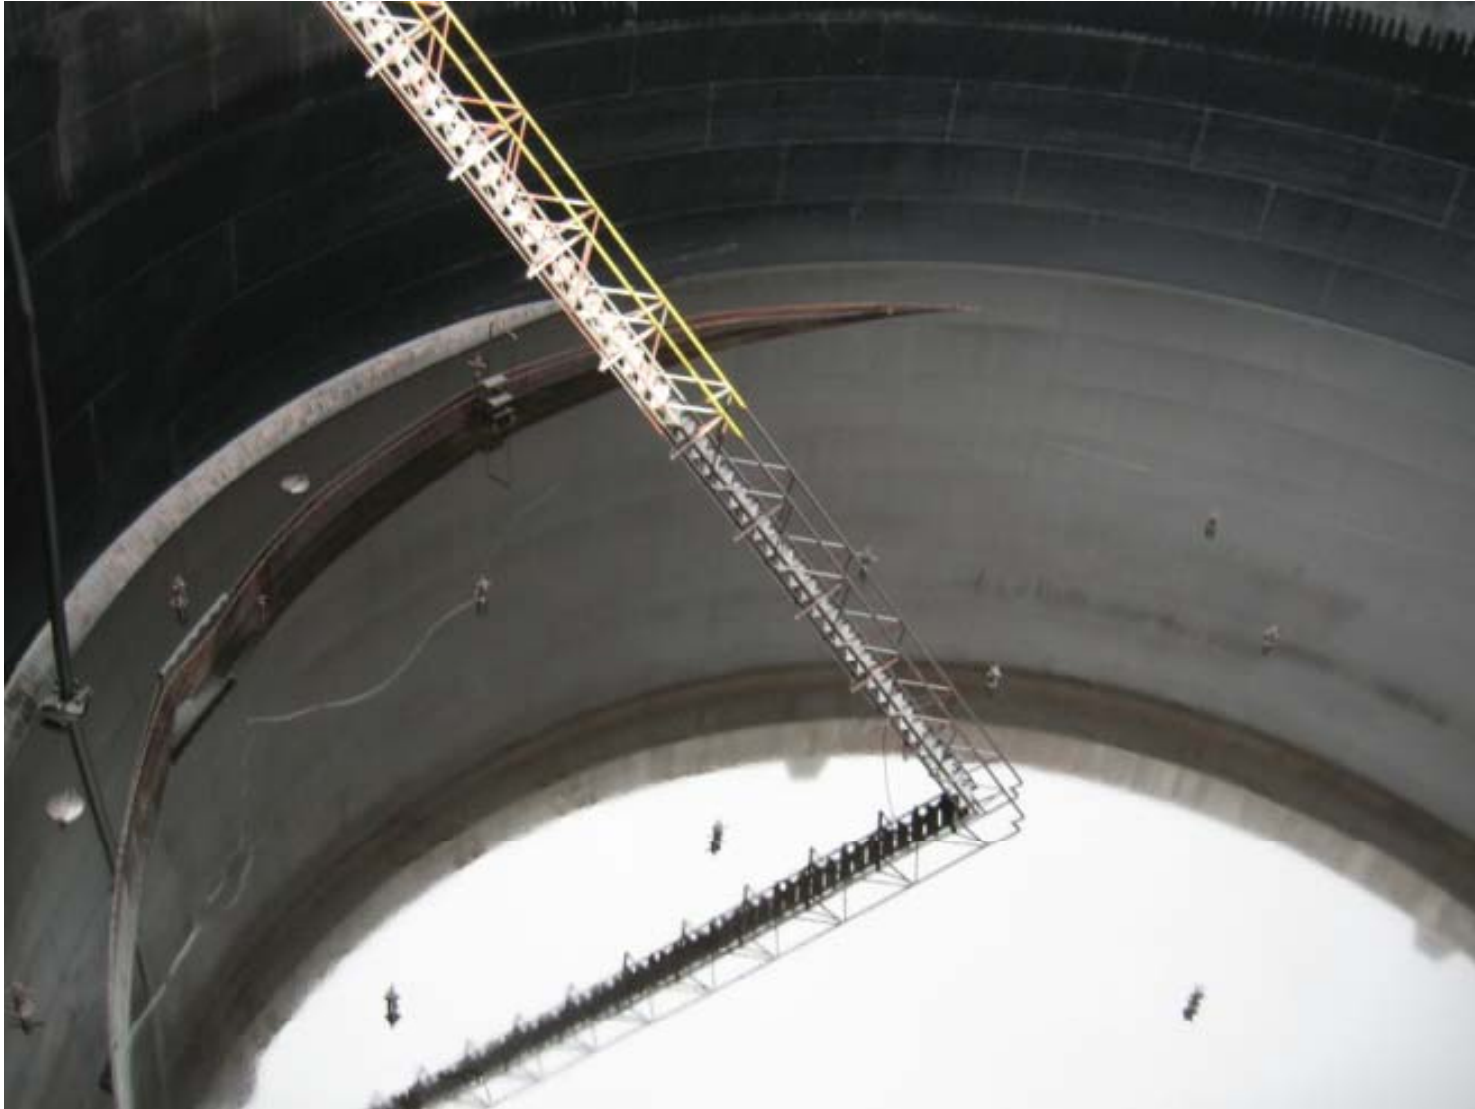
①重油タンク(FRT)

D38.74m、H ϕ 8.94m、Ts7.83sec

浮き屋根上に溢流→14日浮き屋根沈没
