東北地方太平洋沖地震における 石油タンクのスロッシングに関する調査結果

総務省消防庁消防研究センター
座間信作

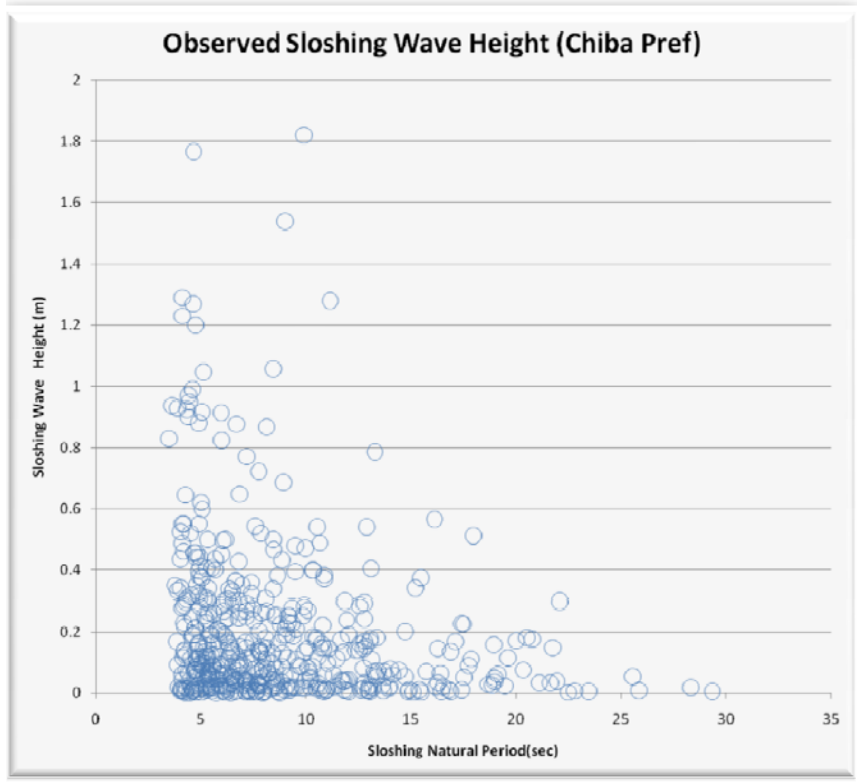
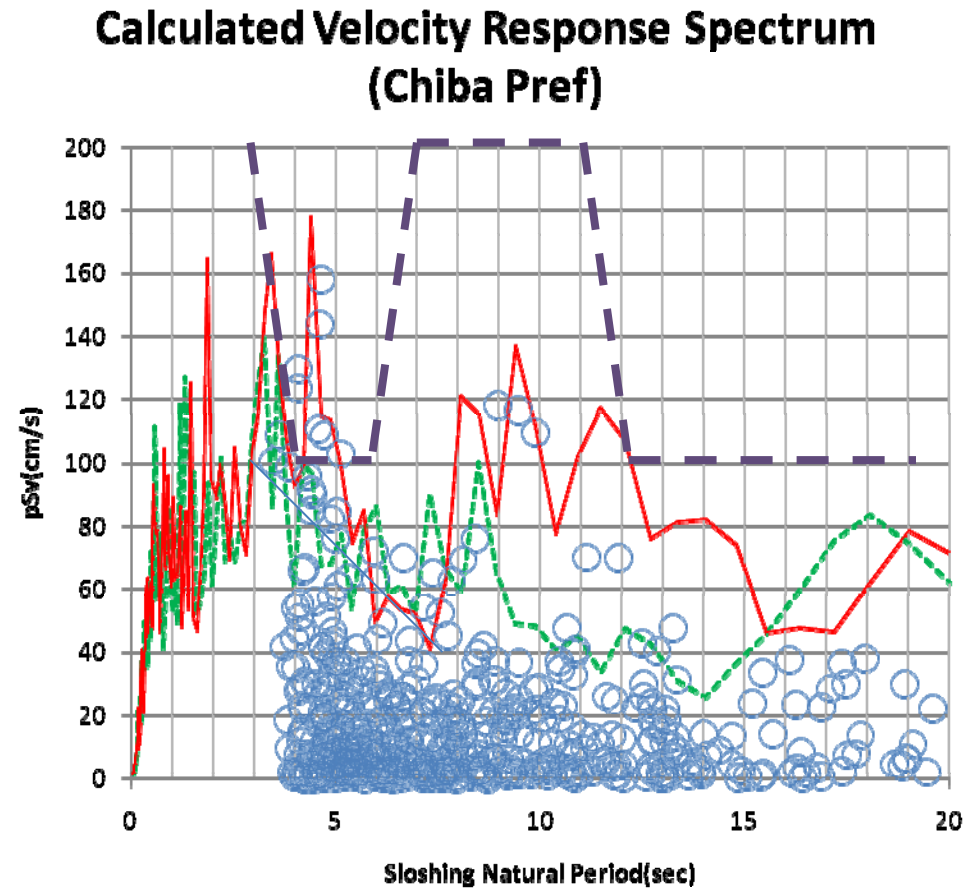
千葉県のスロッシング状況

(アンケート、現地調査による)

- ・容量 11,376KL シングルデッキ ナフサ D28m H20m HL10.03m $T_s5.94s$ 屋根母材料に亀裂 屋根上に流出
- ・容量 68,591KL シングルデッキ 原油 D75.5m H18.3m HL14.54m $T_s11.63s$ 母材に亀裂、補強リング付近亀裂 屋根上に流出
- ・容量 51,089KL シングルデッキ D67.4m H18.3m HL6.61m $T_s14.58s$ ガイドポールの溶接部に亀裂
- ・容量 4,906KL 内部浮き蓋(シングル・ポンツーン) D19.4m H19.4m HL8.04m $T_s4.83s$ ローリングサポートの破損 屋根上に流出
