霧島山周辺の地殻変動*

国土地理院

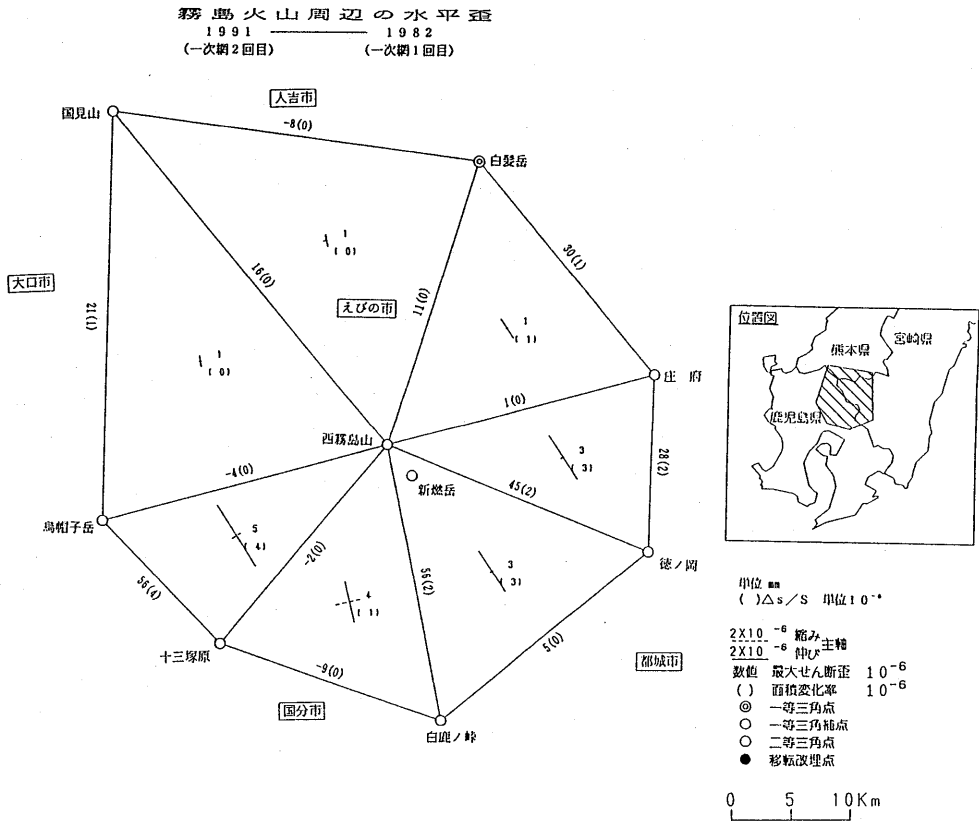
第1図 霧島山周辺の水平歪

Fig. 1 Horizontal crustal strain around Mt. Kirishima Volcano.

第1図は精密測地網一次基準点測量による霧島山周辺の水平歪を示したものである。1982年に比べ、西霧島山（韓国岳）南東側で北西～南東方向の伸びが認められる。
