現地災害調査速報

平成26年4月4日に埼玉県さいたま市で発生した
突風について

平成26年4月7日

熊 谷 地 方 気 象 台
東 京 管 区 気 象 台

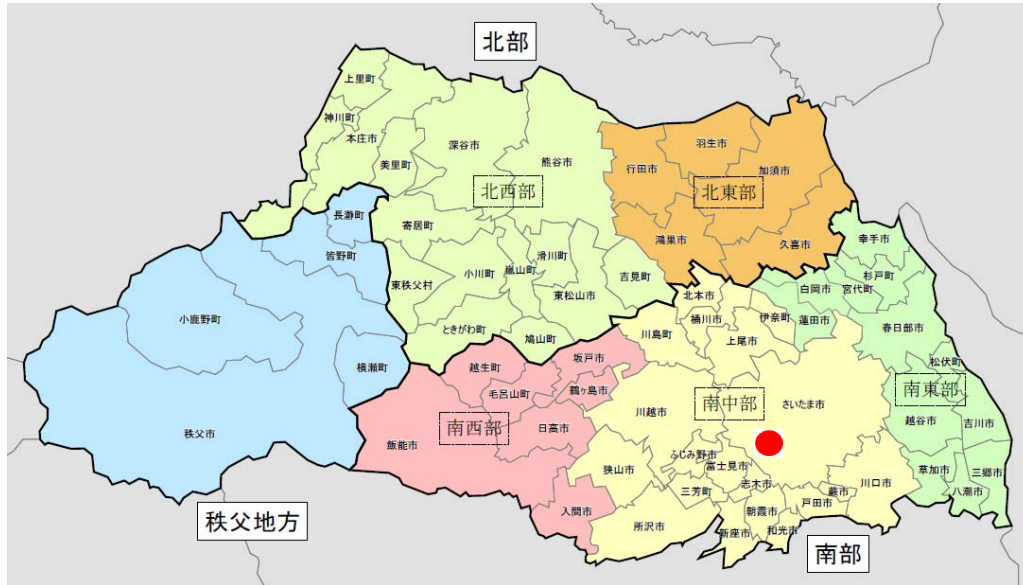
1-2 突風被害発生地域

現地調査の結果、被害範囲の長さは約1.5km、幅は約100mであった。

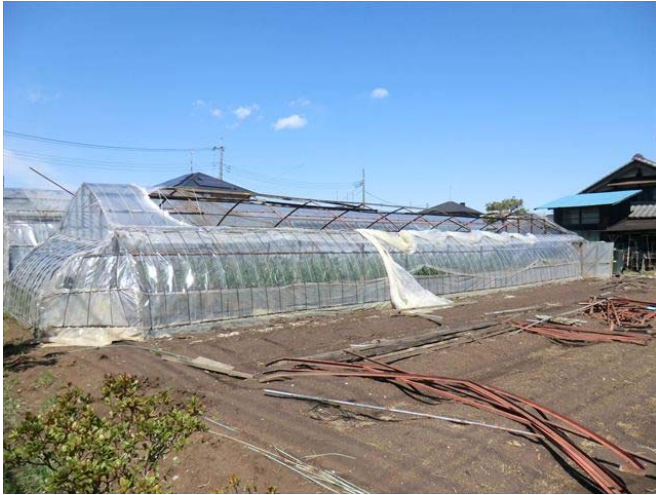
①ビニールハウスのビニール破損
(東から撮影)

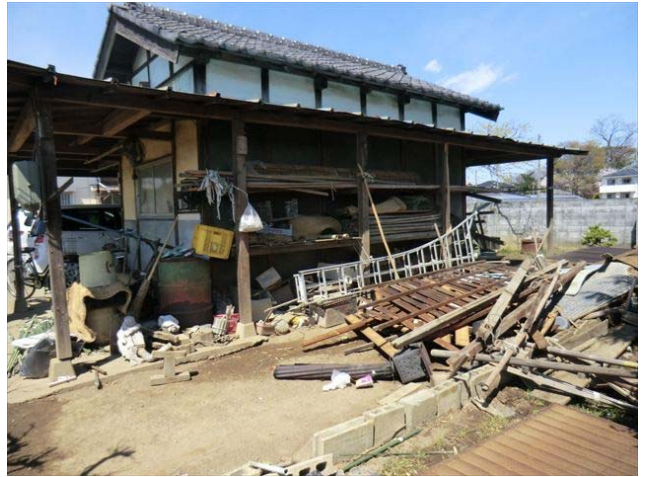
②倉庫トタン屋根の倒壊、飛散
(南東から撮影)

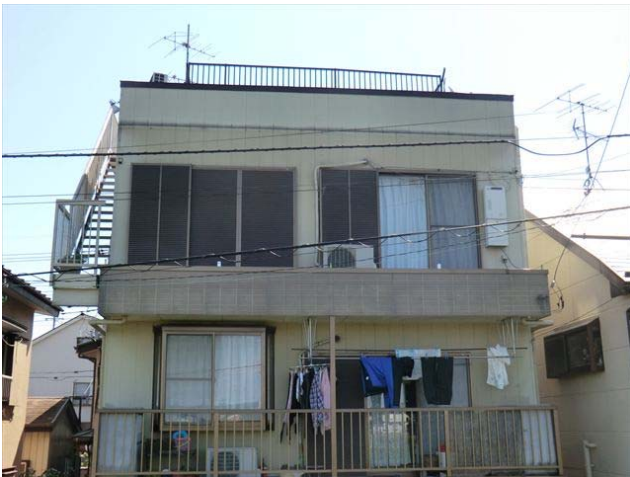
③住家屋2階のベランダ及び屋根飛散
(西から撮影)

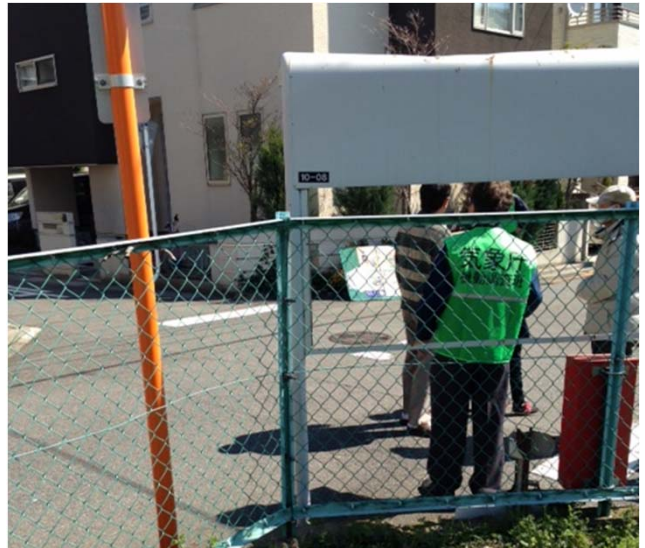
④町会掲示板が北東へ飛散
(南西から撮影)

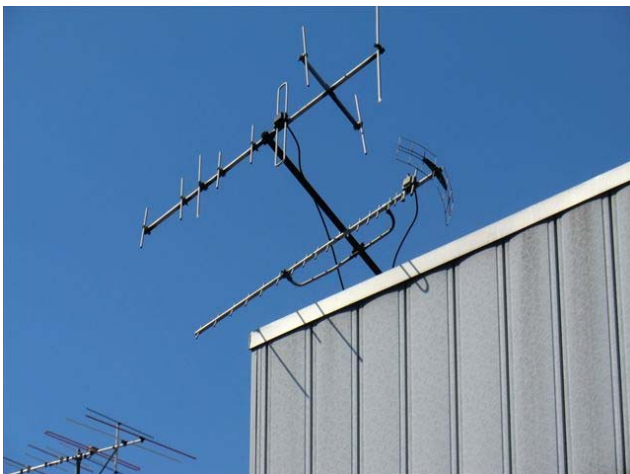
⑤住家屋根のアンテナ東へ倒れる
(北東から撮影)

- ① 住家の屋根瓦のめくれが複数あった。
- ② アンテナの破損が複数あった。

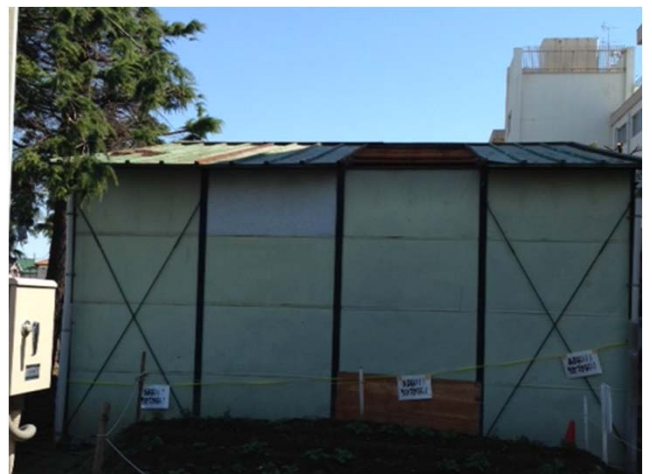
⑥小学校の倉庫の屋根飛散
(西から撮影)

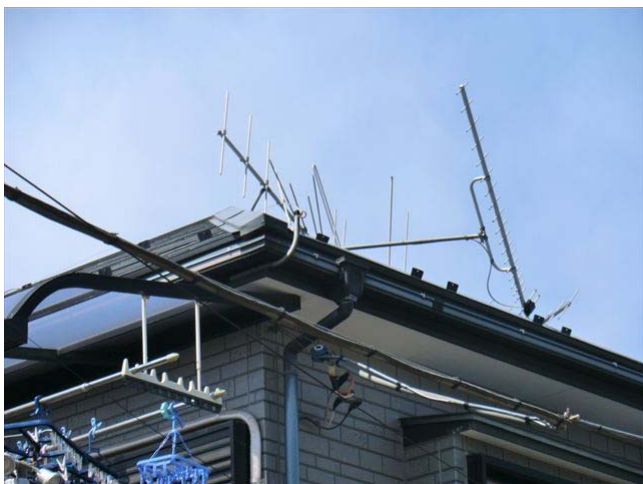
⑦住家屋根のアンテナ北東へ倒れる
(南東から撮影)

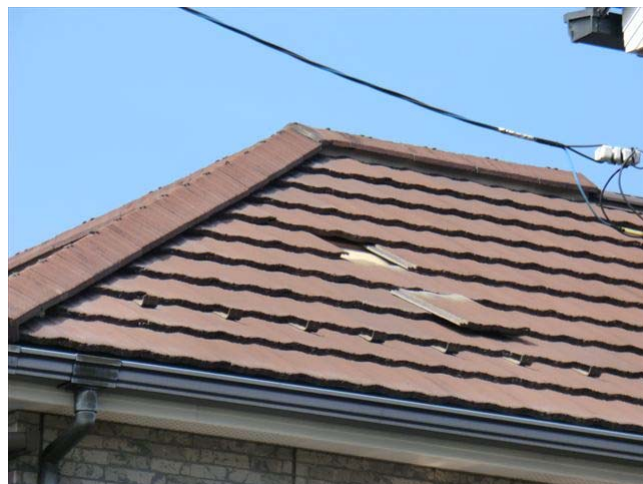
⑧住家屋根瓦のめくれ
(南西から撮影)

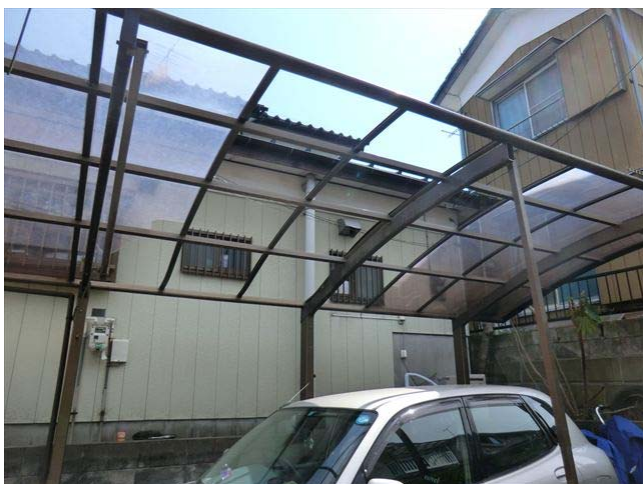
⑨車庫の屋根破損、飛散
(東から撮影)

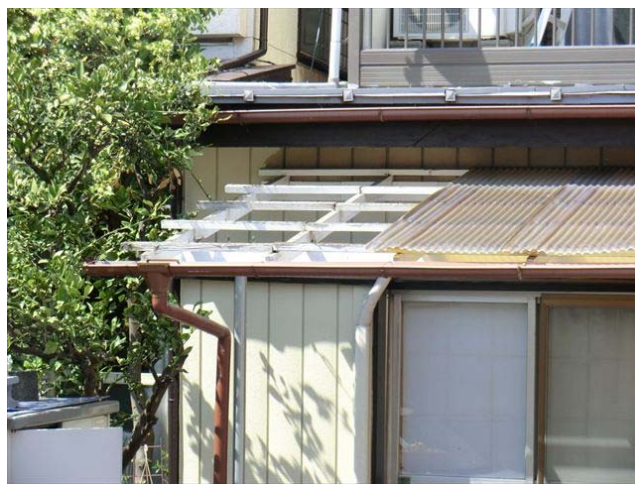
⑩住家トタン屋根破損
(南から撮影)

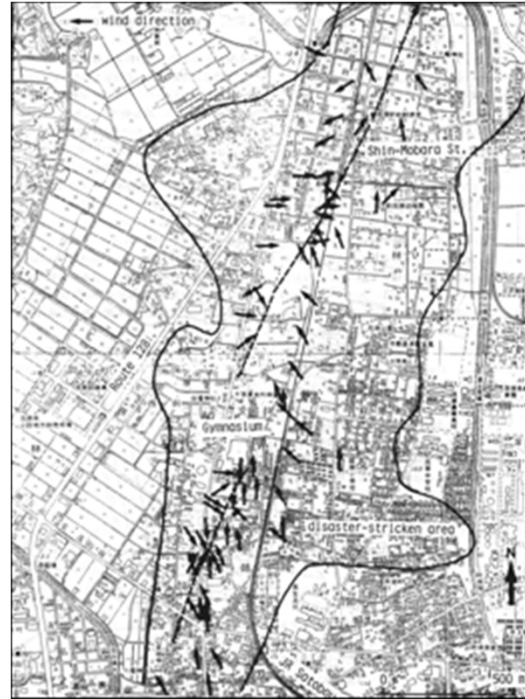
竜巻の移動経路と風向分布の例（新野他、1991）

平成2（1990）年12月11日千葉県茂原市で日本では戦後最大級の竜巻が発生しました。この図は、地面近くの構造物や畑の作物の倒れ方の調査から推定した竜巻の移動経路（点線）と風向分布（矢印）です。このように、現地調査を行うことで竜巻の移動経路や風向を知ることができます。また被害の程度から竜巻の強さを知ることができます。
