現地災害調査報告

令和5年7月11日に群馬県館林市から茨城県坂東市にかけて発生した突風について

令和6年2月28日

水 戸 地 方 気 象 台
前 橋 地 方 気 象 台
熊 谷 地 方 気 象 台
銚 子 地 方 気 象 台

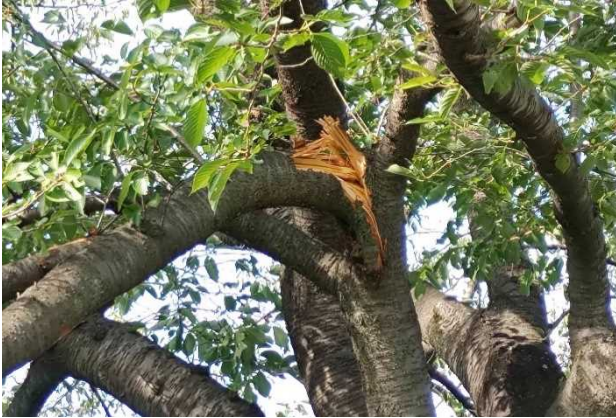
① 樹木の枝が折損
(南方向から撮影)

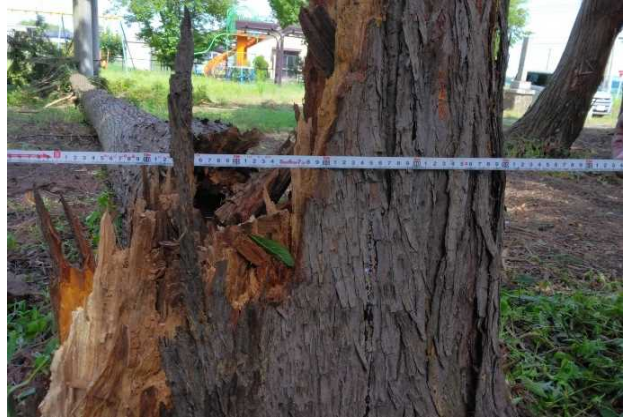
② 腐朽した樹木の幹折れ
(西方向から撮影)

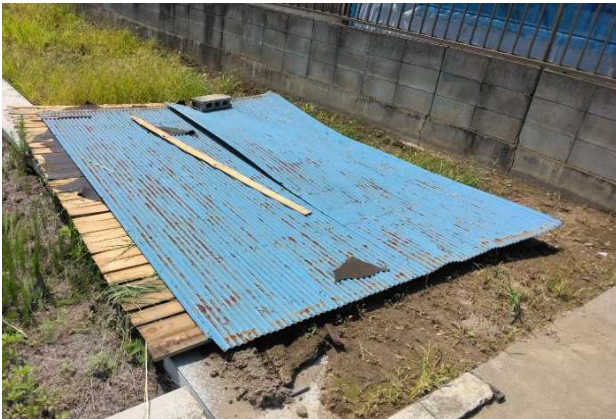
③ 非住家のトタンが飛散

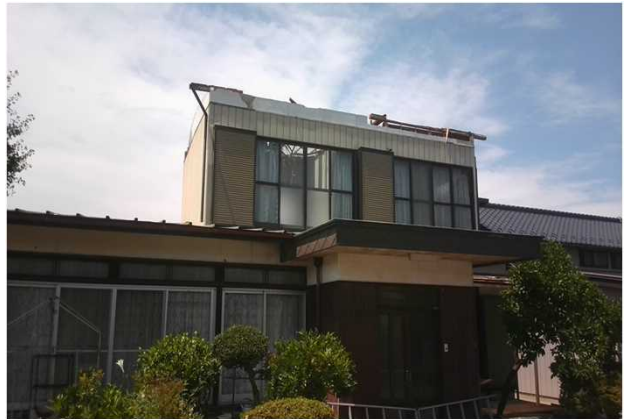
④ 屋根が飛散した住家
(南東方向から撮影)

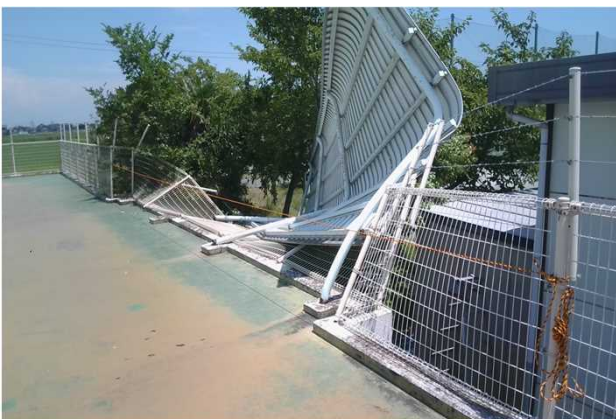
⑤ 支柱が倒れ破損した日よけ
(南西方向から撮影)

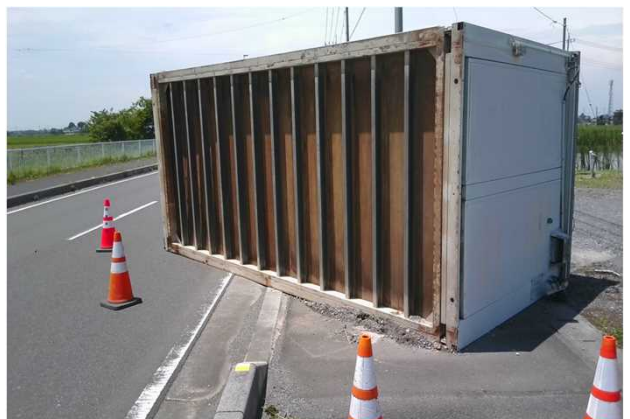
⑥ 設置場所から移動したコンテナ
(南東方向から撮影)

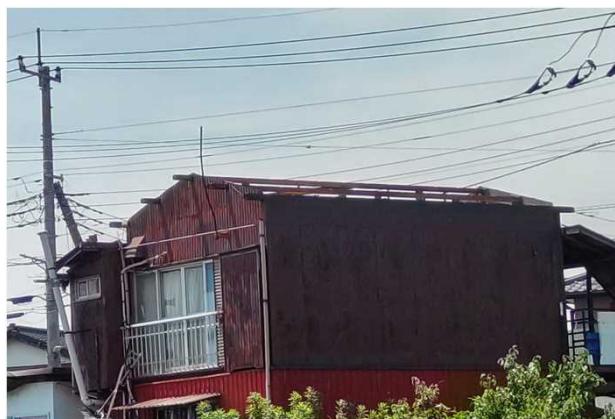
⑩ 屋根が飛散した住家
(南方向から撮影)

- ・住家の小屋組の損壊（埼玉県）

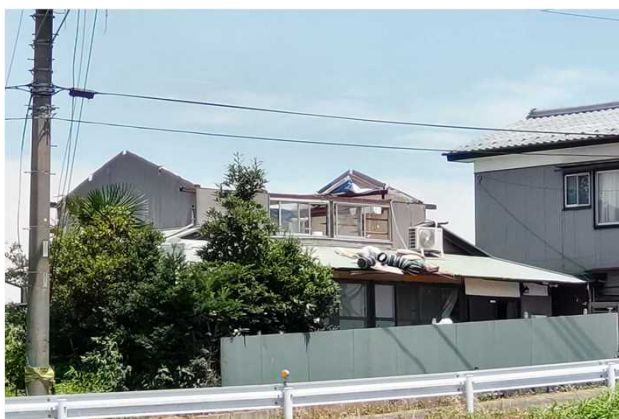
⑪ 屋根が飛散した住家
(南方向から撮影)

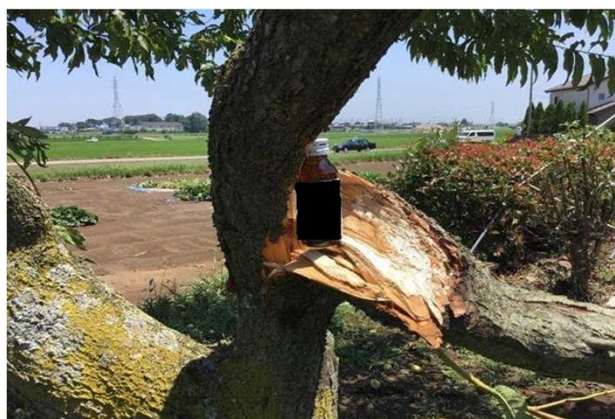
⑫ 樹木が折損
(南方向から撮影)

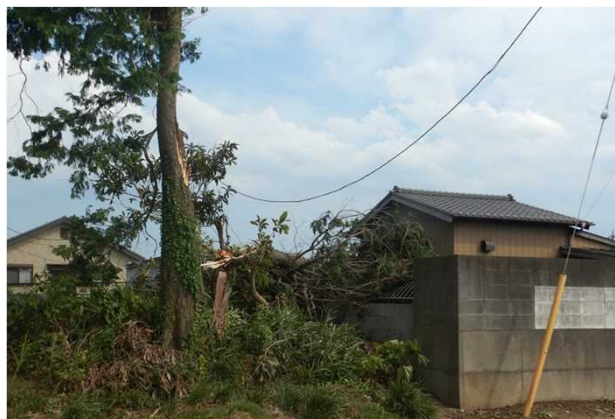
⑭ 樹木が折損しフェンスが壊れた住宅
(北西方向から撮影)

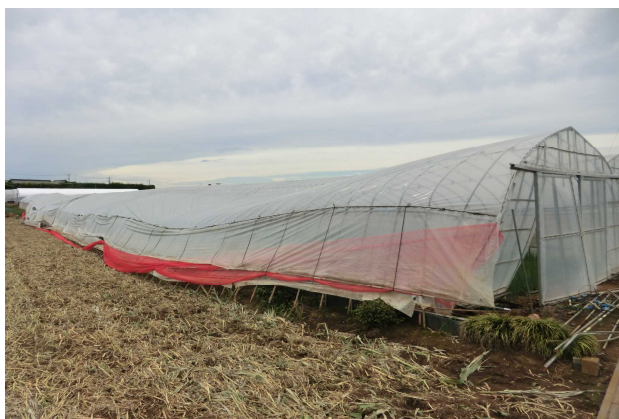
⑮ 農業用ビニールハウスの変形
(南東方向から撮影)

- ・住家の屋根瓦のめくれ（千葉県、茨城県）
- ・非住家の倒壊（茨城県）
- ・非住家の屋根のトタンの飛散（群馬県、茨城県）
- ・農業用ビニールハウスの変形（茨城県）
- ・樹木の枝折れ（群馬県）
