現地災害調査報告

令和5年7月11日に群馬県館林市から茨城県坂東市にかけて発生した突風について

令和6年2月28日

水 戸 地 方 気 象 台
前 橋 地 方 気 象 台
熊 谷 地 方 気 象 台
銚 子 地 方 気 象 台

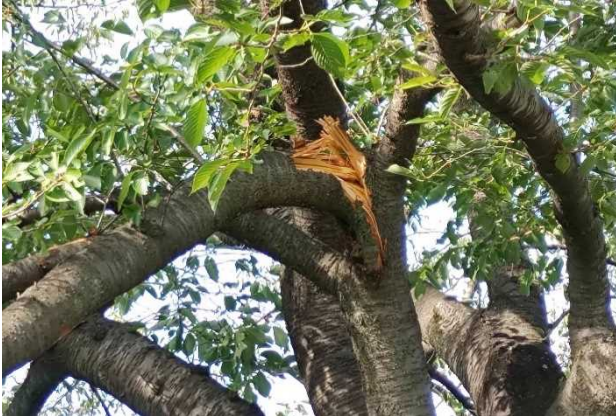
① 樹木の枝が折損
(南方向から撮影)

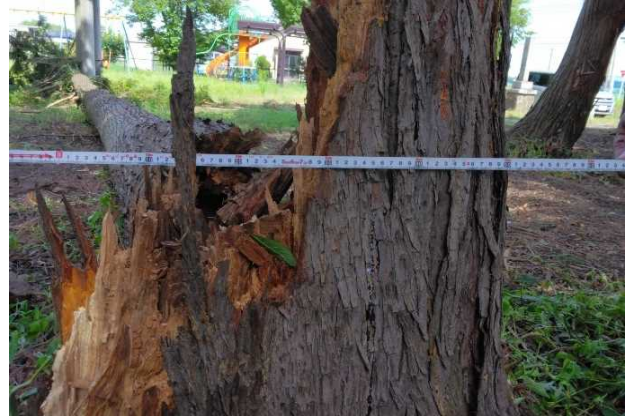
② 腐朽した樹木の幹折れ
(西方向から撮影)

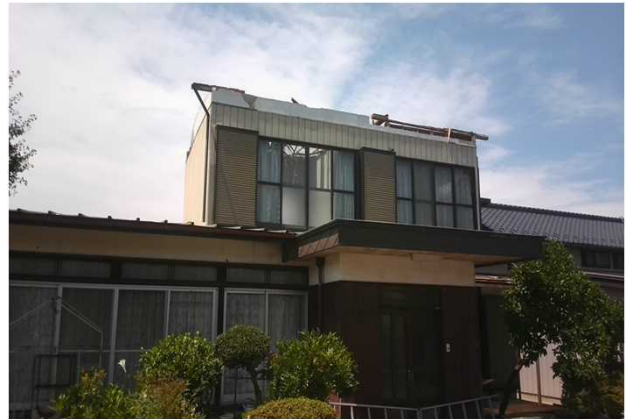
④ 屋根が飛散した住家
(南東方向から撮影)

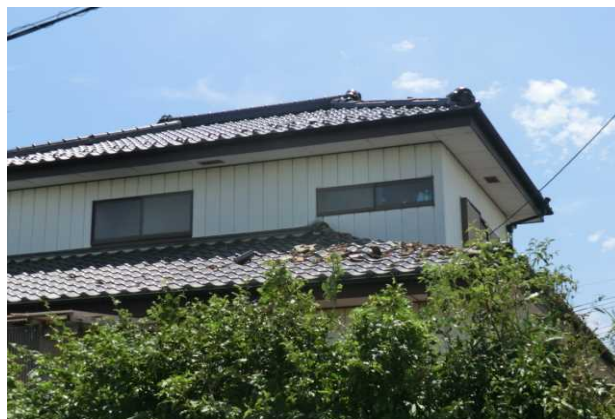
⑧ 住家の屋根瓦のめくれ
(北東方向から撮影)

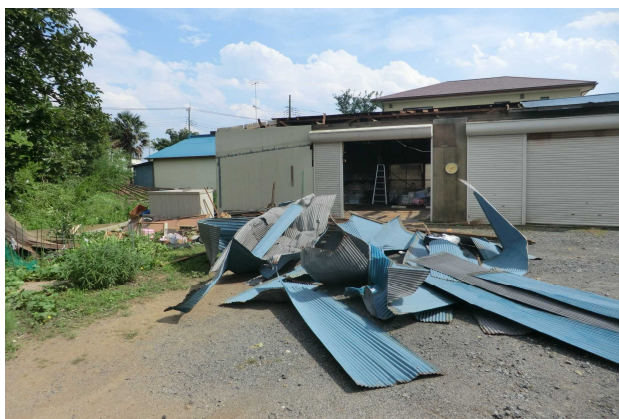
⑨ 非住家の屋根のトタンの飛散
(南東方向から撮影)

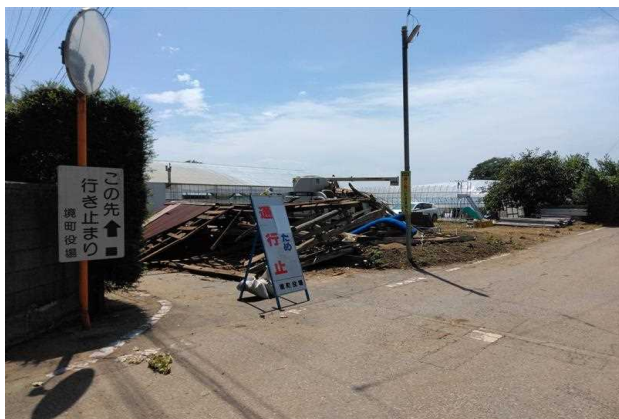
⑬ 非住家の倒壊
(東方向から撮影)

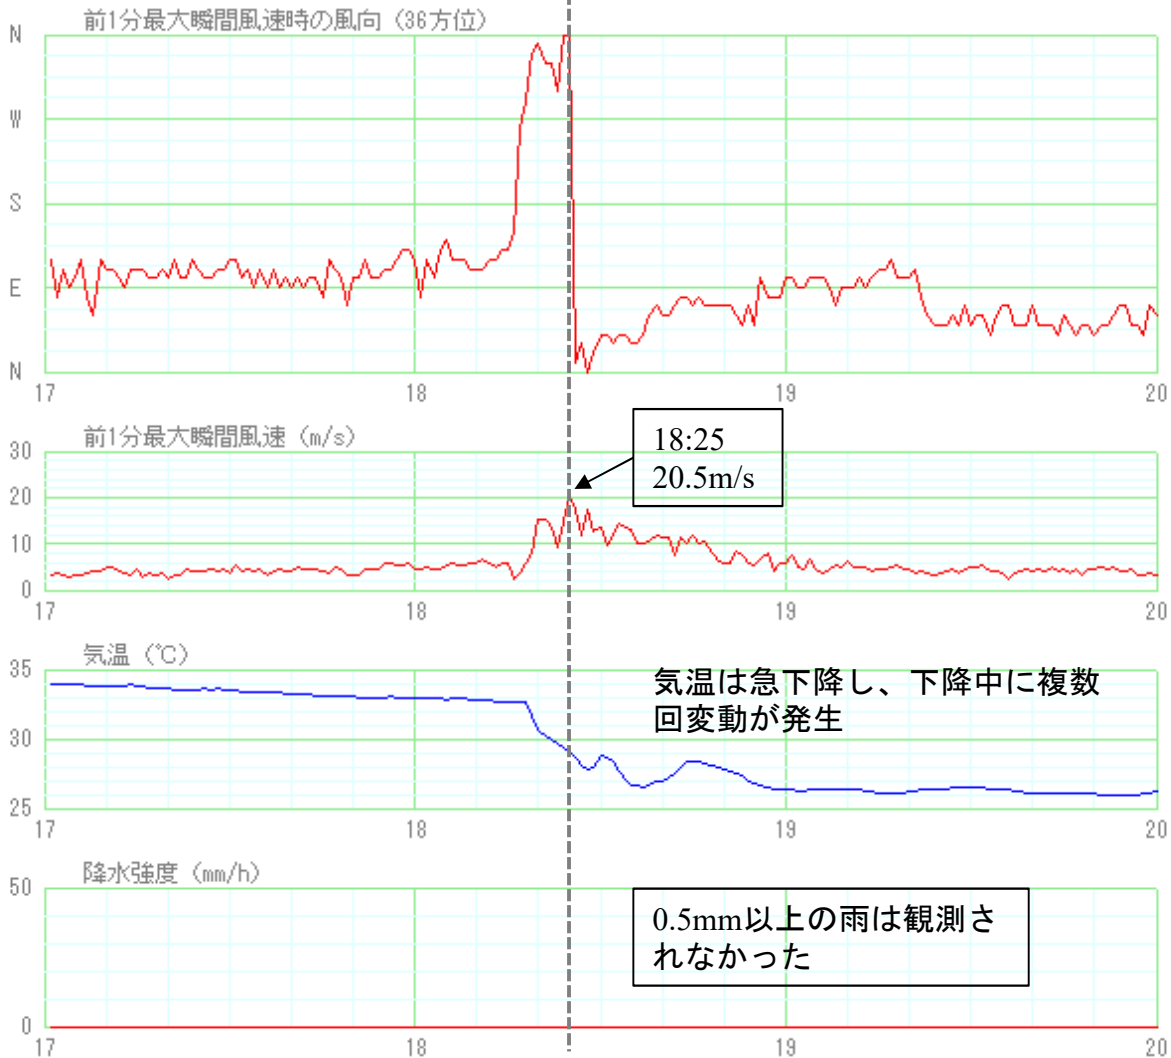
7月11日17時00分から20時00分のアメダス久喜の観測値時系列

図 a : 前1分間最大瞬間風速時の風向 [36方位]

図 b : 前1分間最大瞬間風速 [m/s]

図 c : 気温 [°C]

図 d : 降水強度※ [mm/h] ※ 降水強度はそのときの雨の強さを1時間の雨量に換算したもの。

被害発生地域の西約5kmに位置するアメダス久喜（埼玉県久喜市）では、18時20分頃から気温の低下を伴って風が強まった。降水域から離れた場所で風が強まることはガストフロントの特徴の一つである。

被害発生地域とアメダス久喜の位置関係から、この気温や風向風速の変化は被害をもたらした現象と関係していると考えられる。

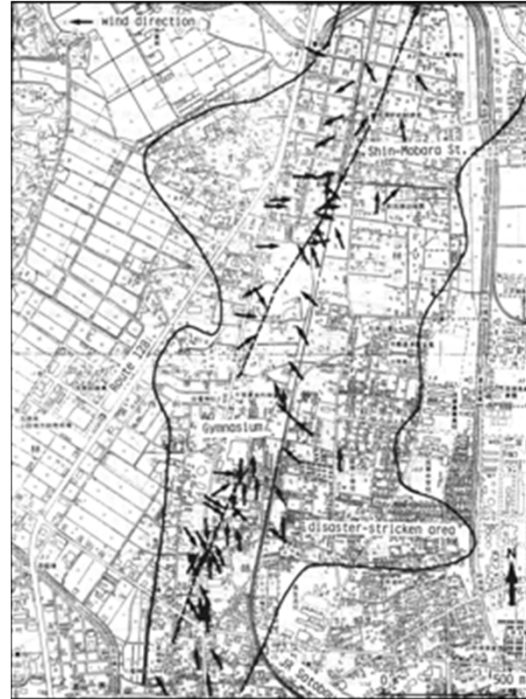
竜巻の移動経路と風向分布の例（新野他、1991）

平成2（1990）年12月11日千葉県茂原市で日本では戦後最大級の竜巻が発生しました。この図は、地面近くの構造物や畑の作物の倒れ方の調査から推定した竜巻の移動経路（点線）と風向分布（矢印）です。このように、現地調査を行うことで竜巻の移動経路や風向を知ることができます。また被害の程度から竜巻の強さを知ることができます。
