# 令和7年11月1日の 新千歳空港の強風に関する気象速報

令和7年11月7日  
新千歳航空測候所

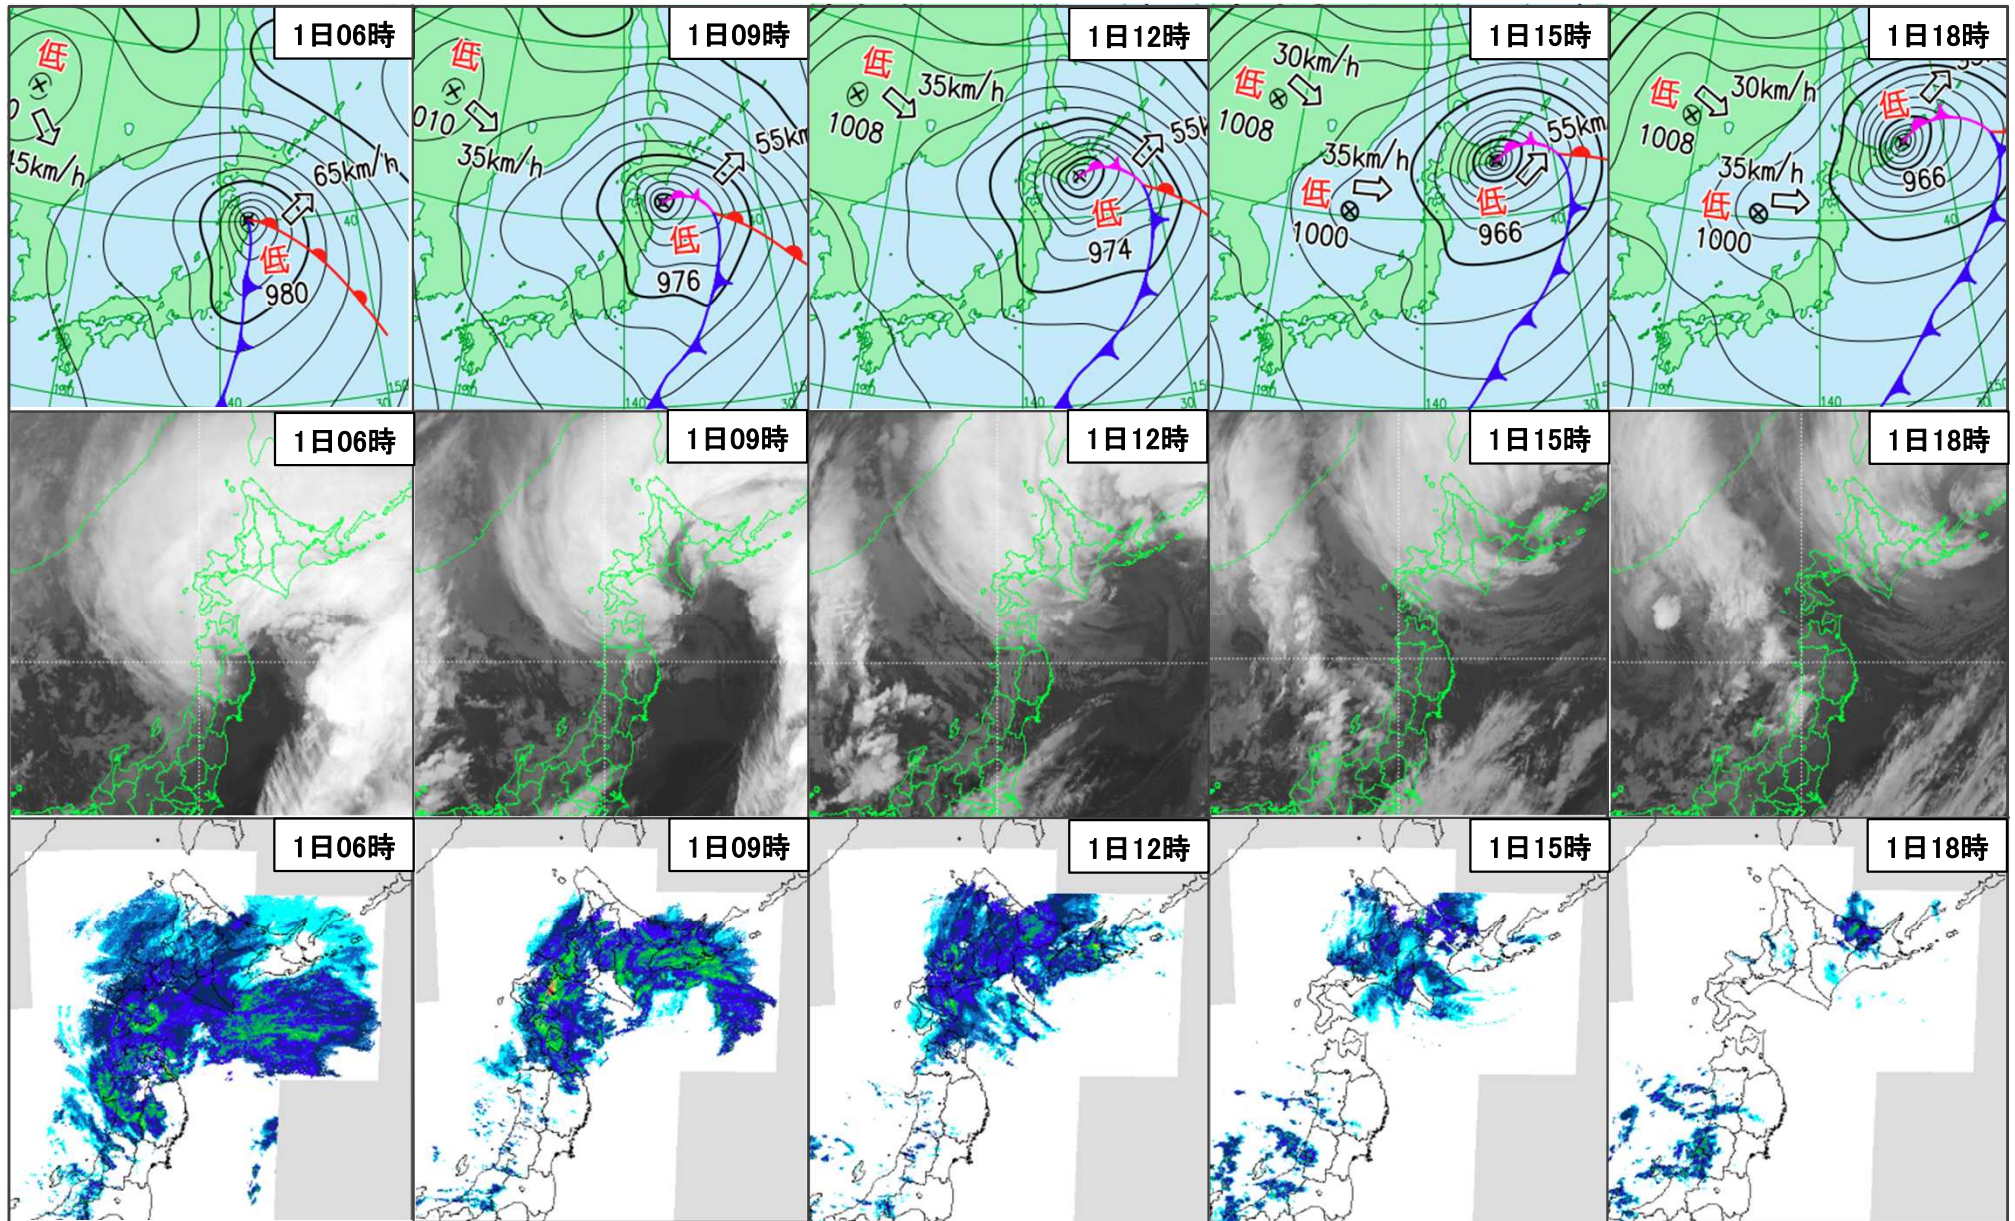
11月1日06時～18時の状況(時刻はすべて日本標準時)

上段:地上天気図 中段:気象衛星赤外画像 下段:レーダー降水強度画像

前線を伴った低気圧が11月1日朝から夜にかけて北海道太平洋側を通過した影響により気圧の傾きが大きくなった。

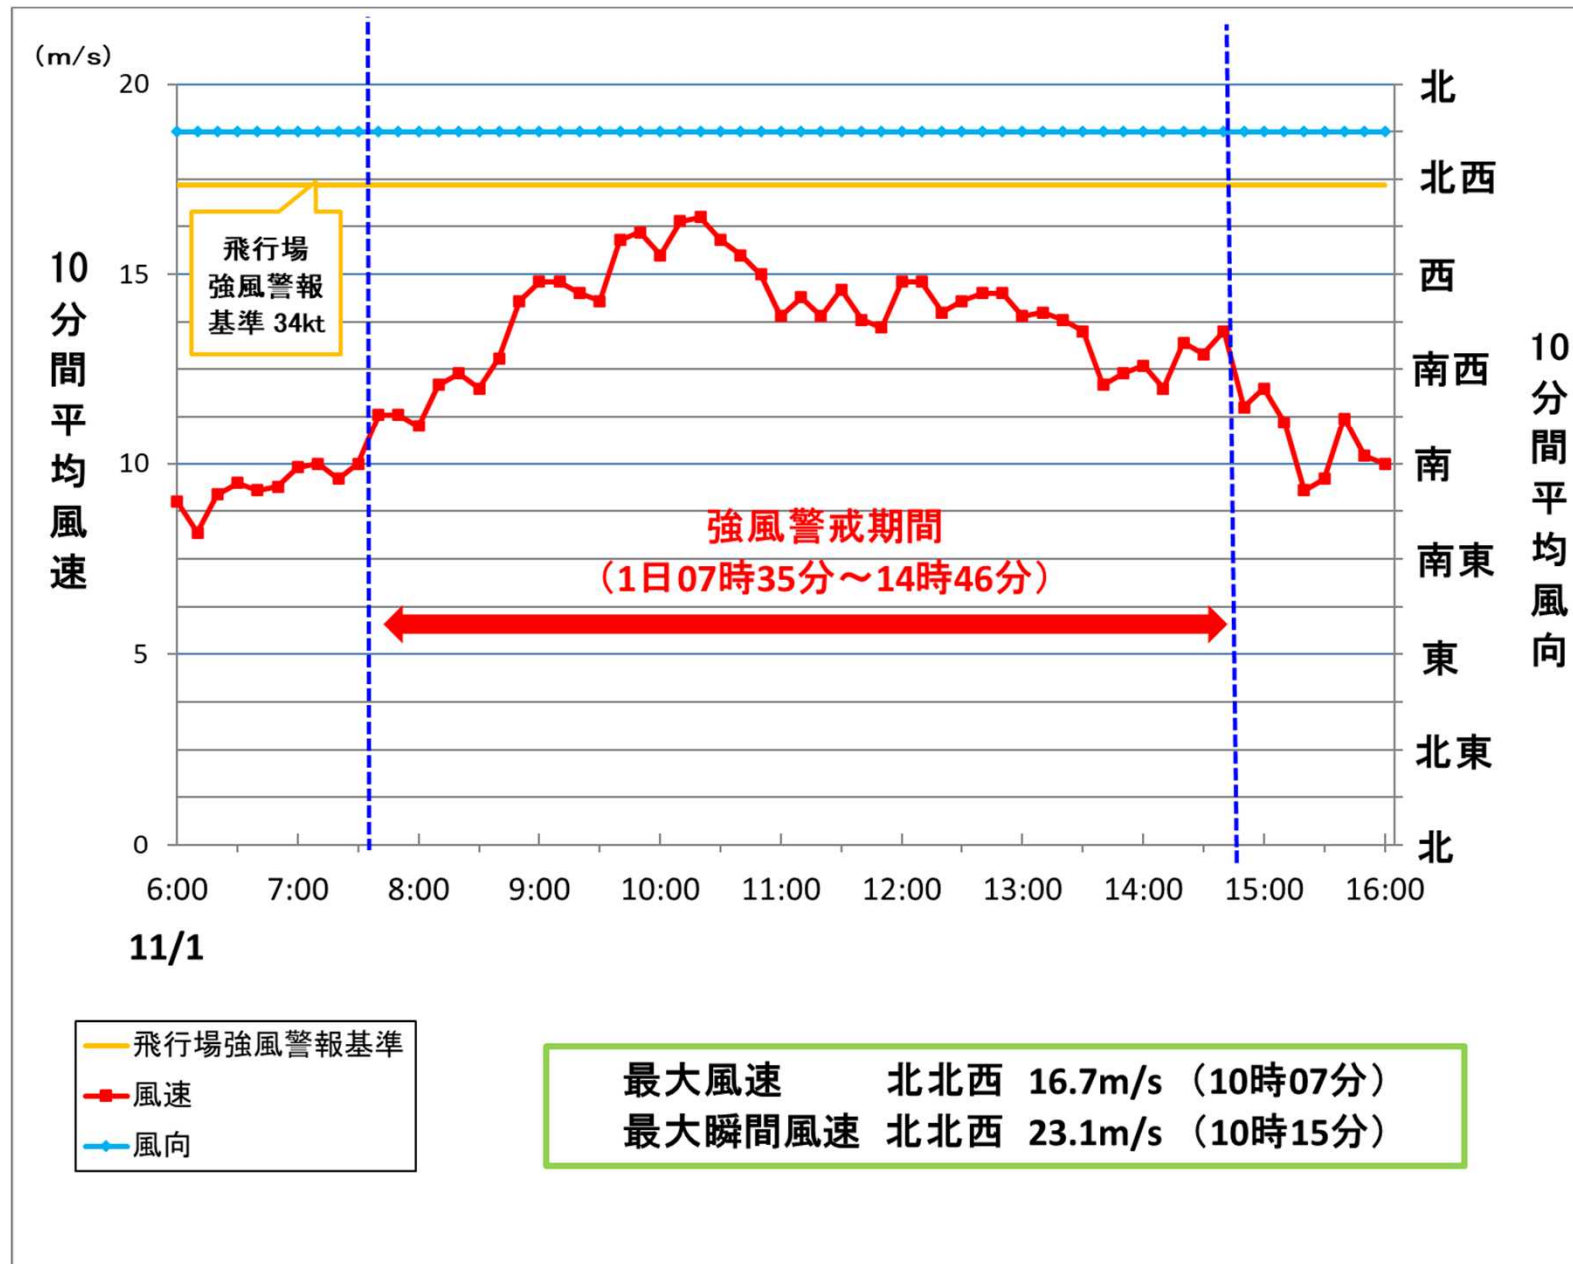
11月1日06時から16時の新千歳空港における風向風速  
(アメダス値による)

このため、新千歳空港では1日朝から夕方にかけて北北西の風が強まり強風となった。
