令和7年12月14日から15日の 釧路空港の大雪と強風に関する気象速報

令和7年12月19日
新千歳航空測候所

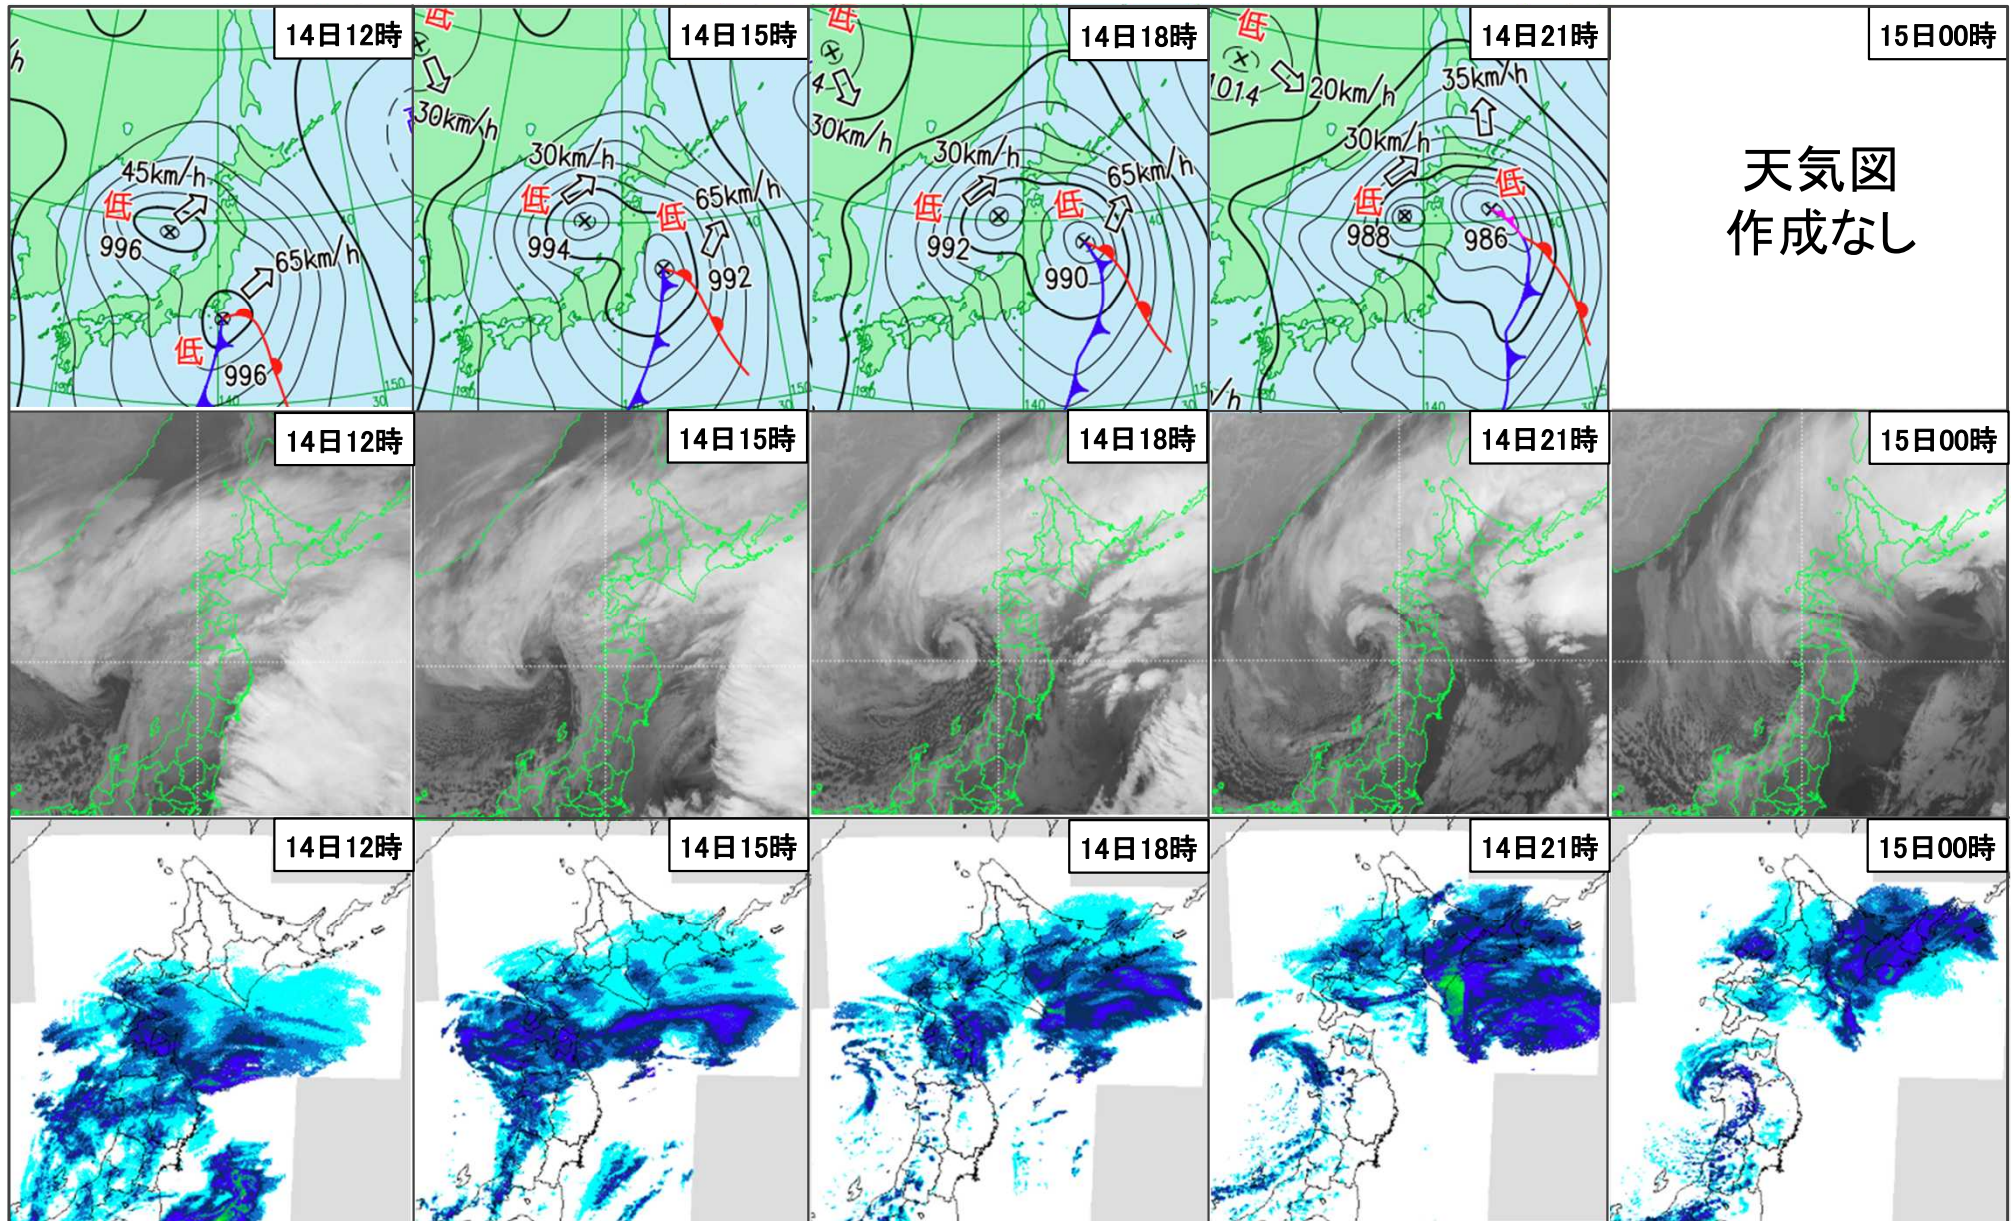
2 地上天気図、気象衛星、レーダー画像①

12月14日12時～15日00時の状況(時刻はすべて日本標準時)

上段:地上天気図 中段:気象衛星赤外画像 下段:レーダー降水強度画像

降水強度 単位mm/h

12月14日から15日にかけて低気圧が急速に発達しながら北海道の太平洋側を通過し、北海道の広い範囲で雪が降り、風が強まった。

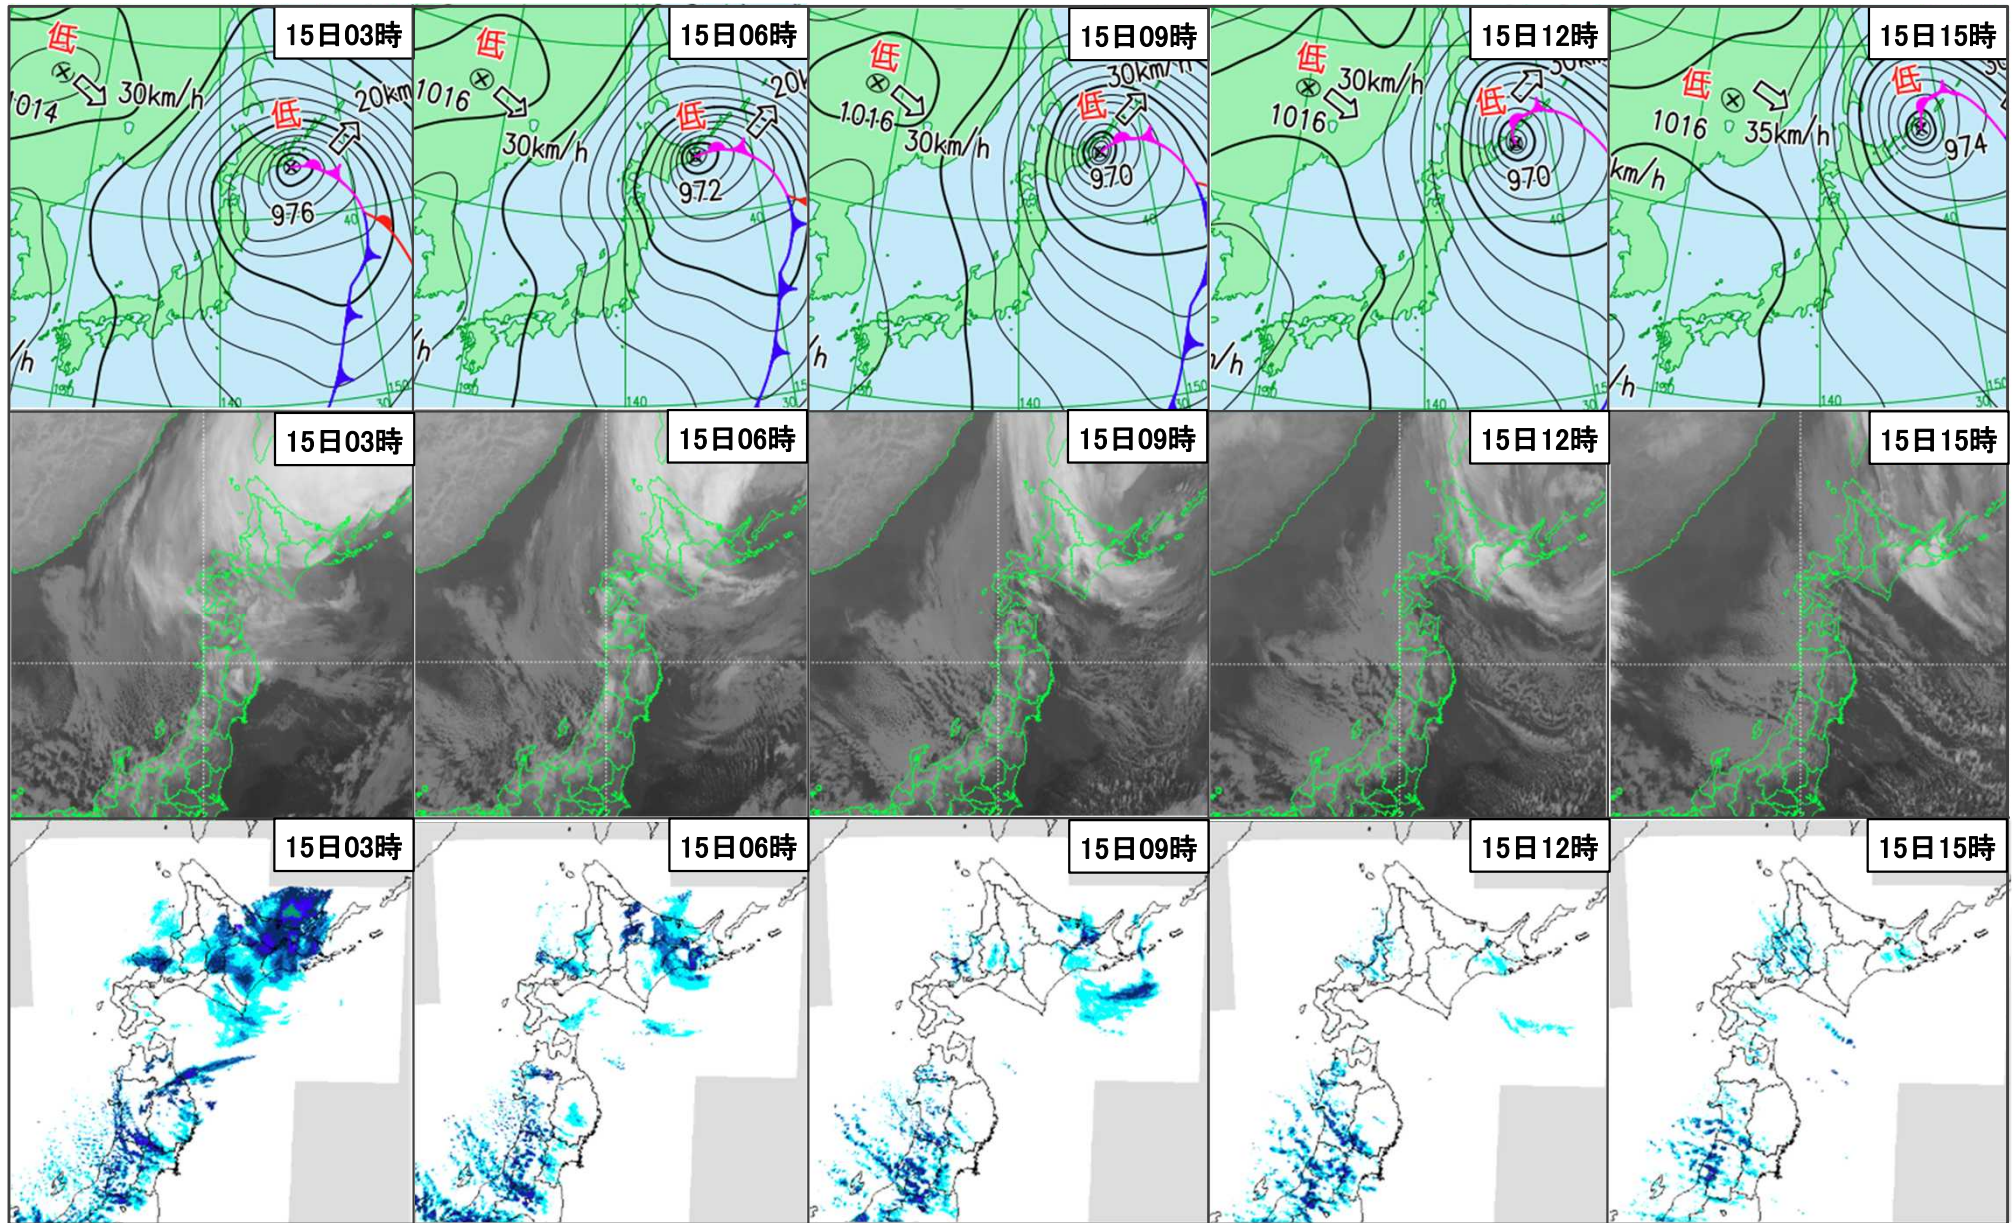
2 地上天気図、気象衛星、レーダー画像②

12月15日03時～15日15時の状況(時刻はすべて日本標準時)

上段:地上天気図 中段:気象衛星赤外画像 下段:レーダー降水強度画像

降水強度 単位mm/h

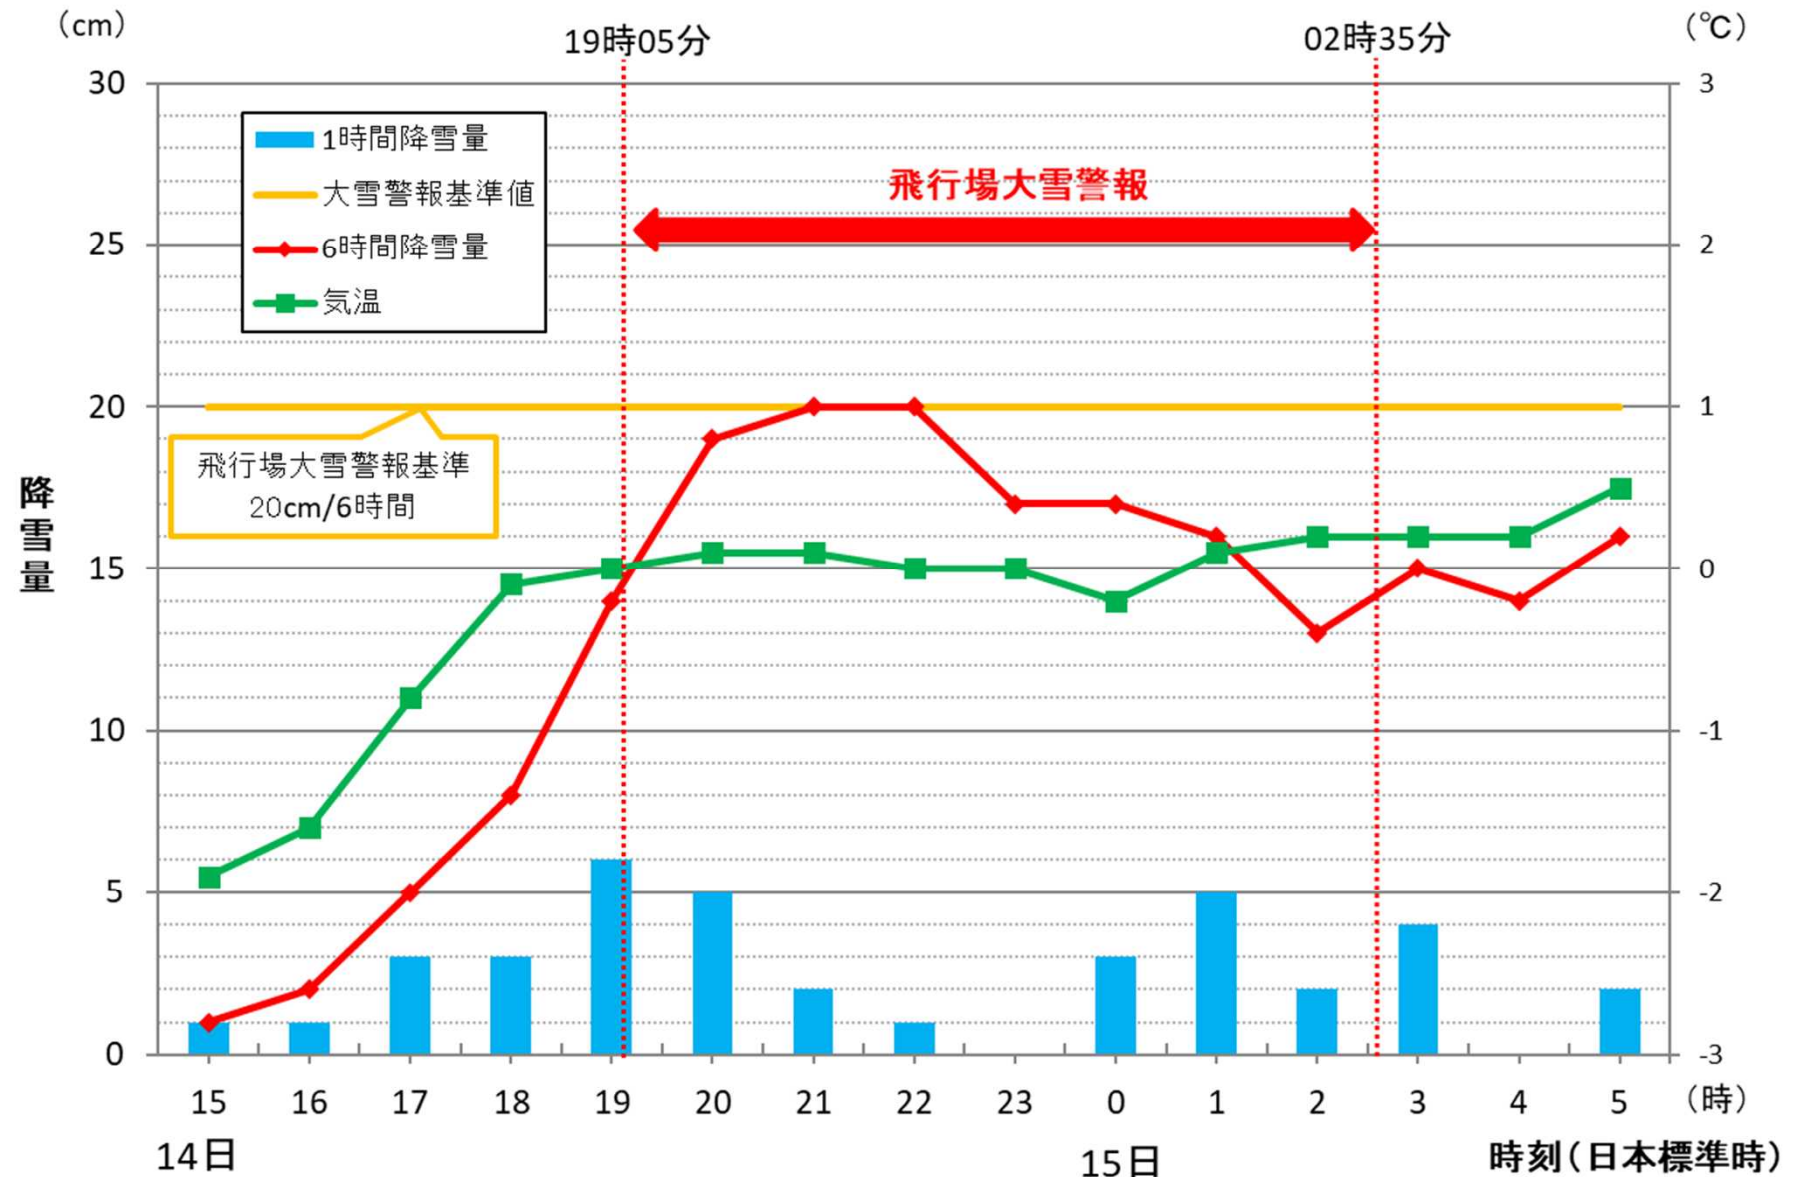
3 雪の状況

12月14日15時から15日05時の釧路空港における降雪
(アメダス値による)

釧路空港では、14日夜のはじめ頃から15日未明まで大雪、15日明け方から昼前まで強風となった。

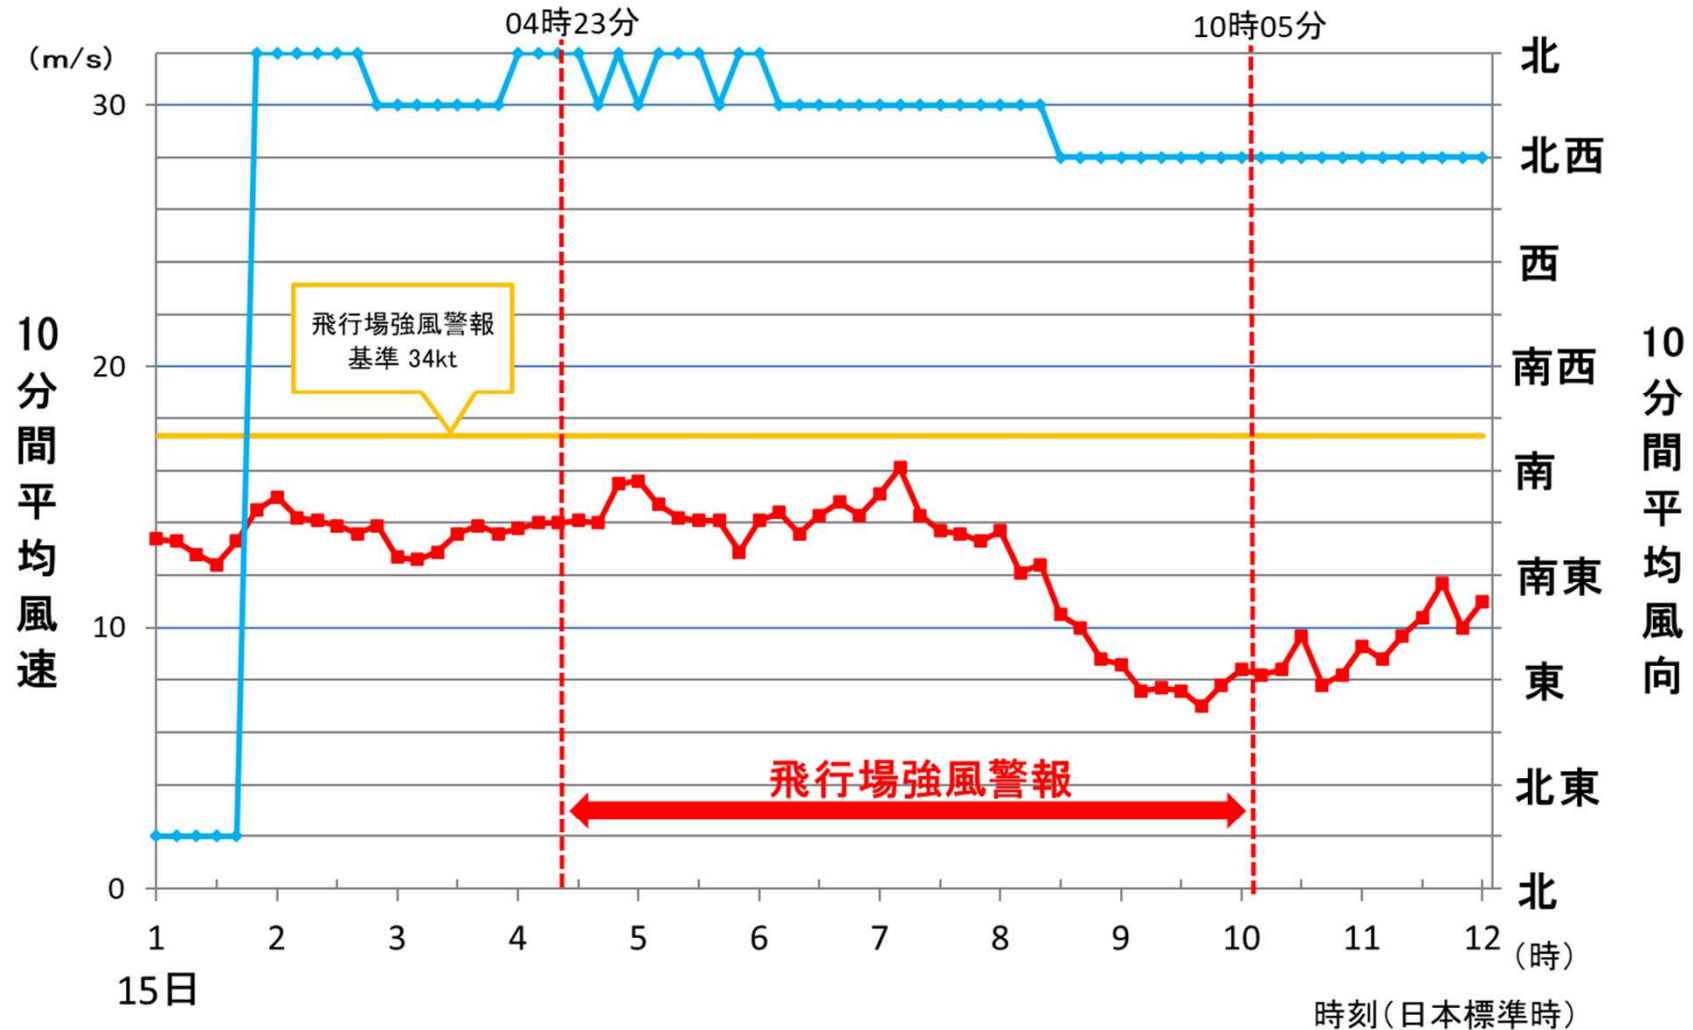
4 風の状況

12月15日01時から12時の釧路空港における風向風速
(アメダス値による)

— 飛行場強風警報基準
— 風速
— 風向

最大風速 北北西 16.5m/s (06時22分)
最大瞬間風速 北北西 25.7m/s (06時13分)
