# 平成22年12月3日に新潟県 新潟市で発生した突風について

平成22年12月4日

新潟地方気象台

# 1 突風の原因と気象概況

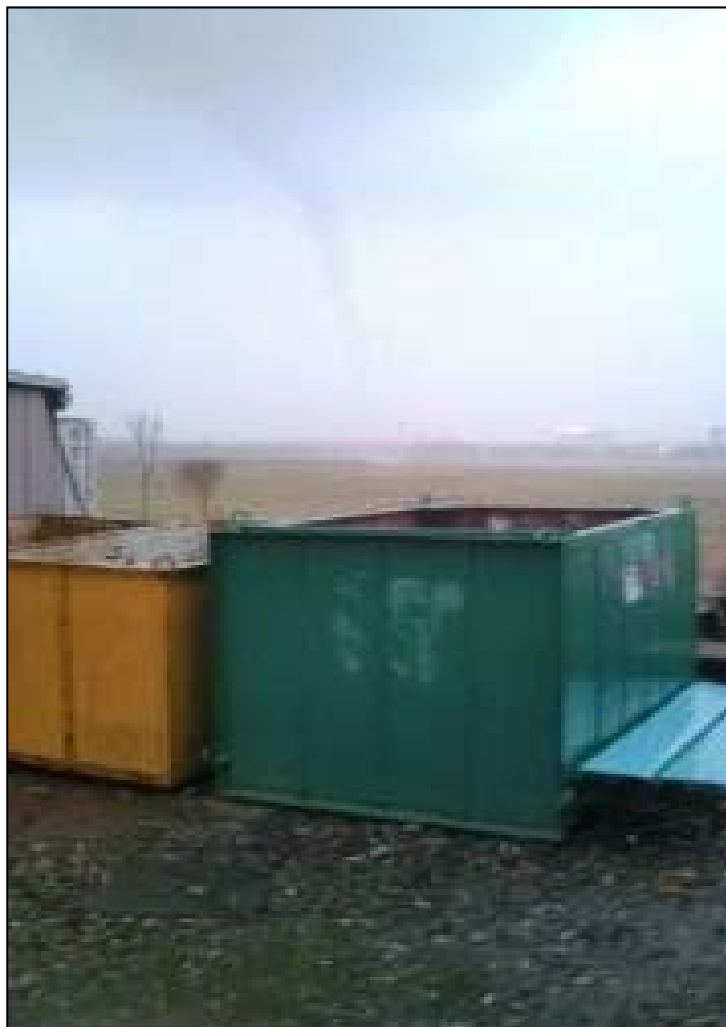
### ○竜巻の写真（新潟県新潟市西区小新）

亀貝から小新方面に向かって撮影  
（新潟市 塩谷健太氏提供）

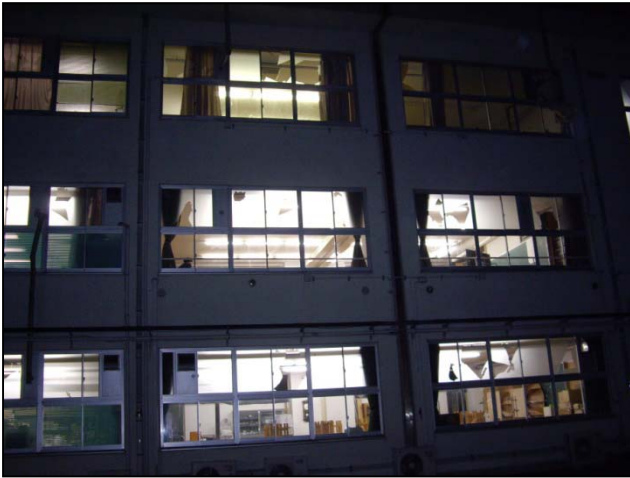
①割れたガラス  
(南東から撮影)

- ・複数の住家等の窓ガラスが風圧により割れた。

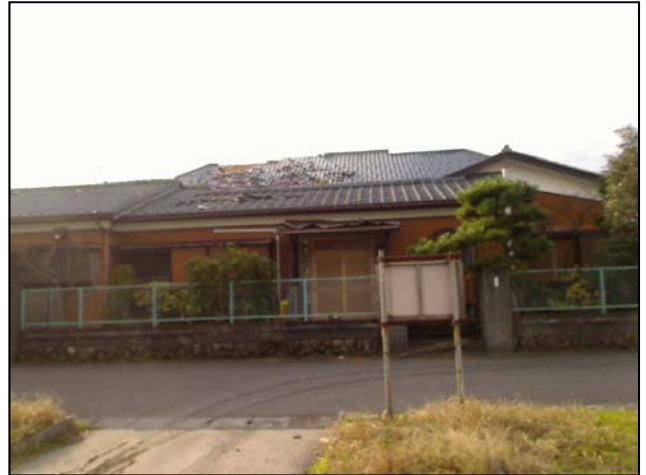
②剥離した屋根瓦  
(北から撮影)

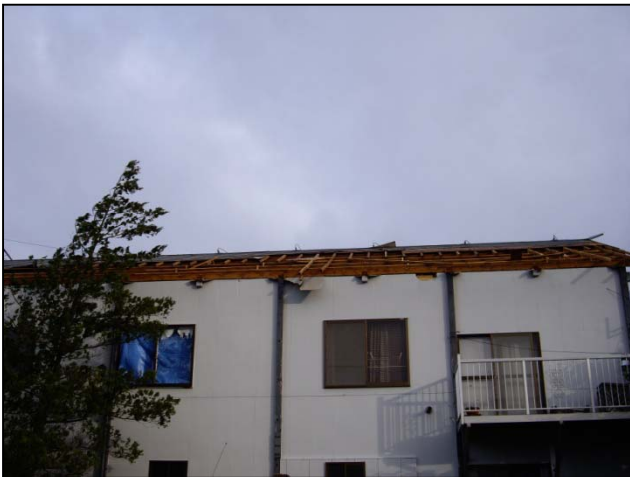
③剥離した屋根  
(南から撮影)

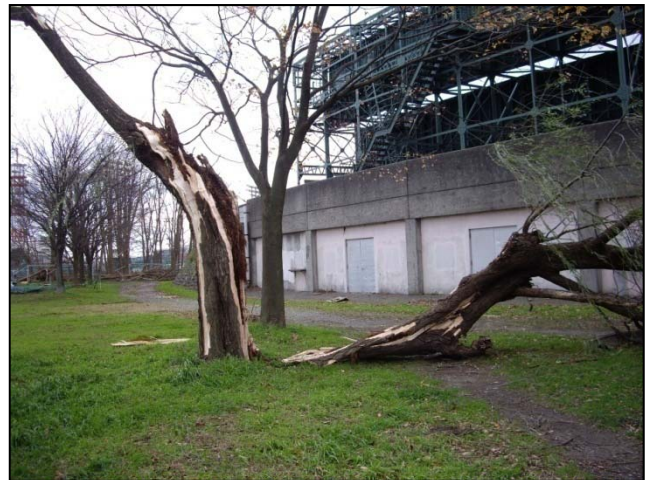
④折れた木  
(南東から撮影)

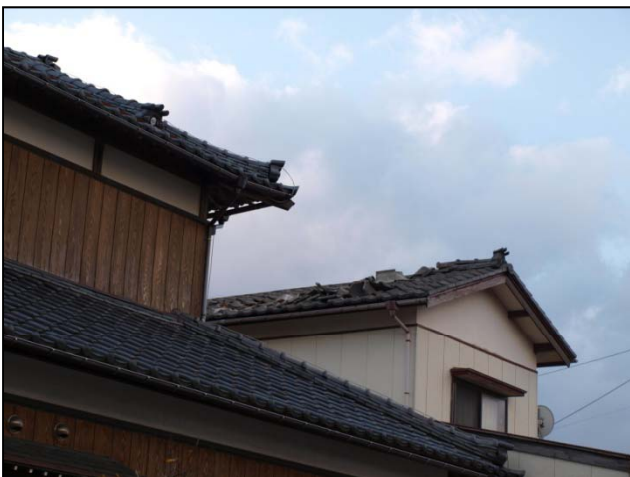
⑤剥離した瓦屋根  
(北から撮影)

- ・複数の住家で屋根瓦のめくれがあった。

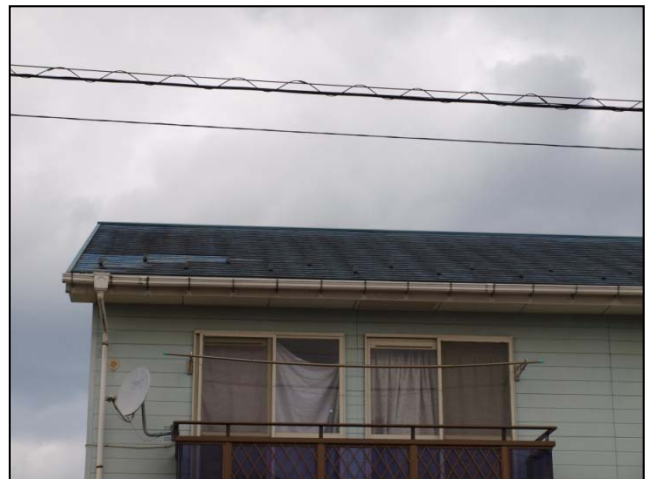
⑥剥離した屋根  
(南から撮影)

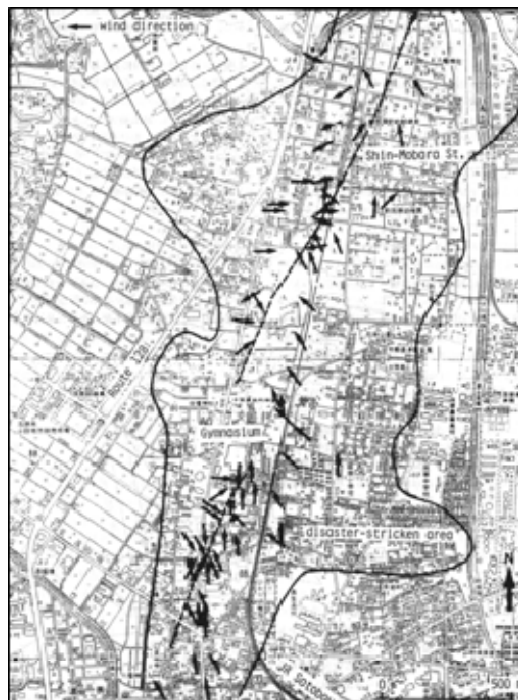
### 竜巻の移動経路と風向分布の例（新野他、1991）

平成2（1990）年12月11日千葉県茂原市で日本では戦後最大級の竜巻が発生しました。この図は、地面近くの構造物や畑の作物の倒れ方の調査から推定した竜巻の移動経路（点線）と風向分布（矢印）です。このように、現地調査を行うことで竜巻の移動経路や風向を知ることができます。また被害の程度から竜巻の強さを知ることができます。
