1. 気象経過

13日には、静岡県の南岸に前線を伴った低気圧があつて東北東進していた。県内では、昼前から雨が降り出し、夕方には山地を中心に激しい雨となったが、高度1500m付近の風は20m/s以上の非常に強い風が吹いており、平地から山沿いにかけて雨雲が停滞することはなかった。しかし、伊豆南では、低気圧近傍となった夜には、線状分布となった発達した積乱雲が暫くかかり続け、非常に激しい雨となった。アメダス天城山では13日の日雨量323mm、アメダス稲取では218mmを観測し、南岸低気圧としては雨量が多かった。

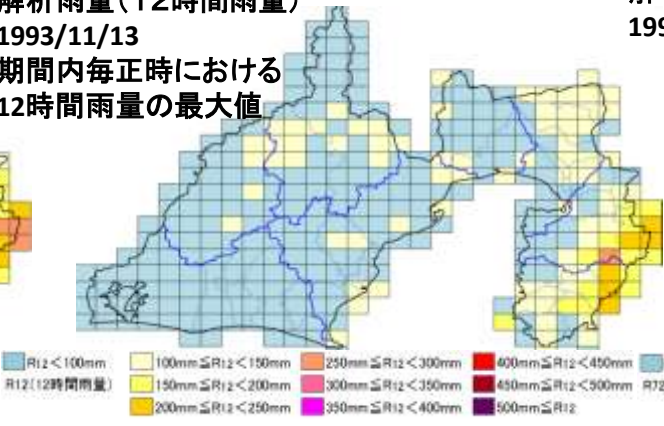
解析雨量(12時間雨量)
1993/11/13
期間内毎正時における
12時間雨量の最大値

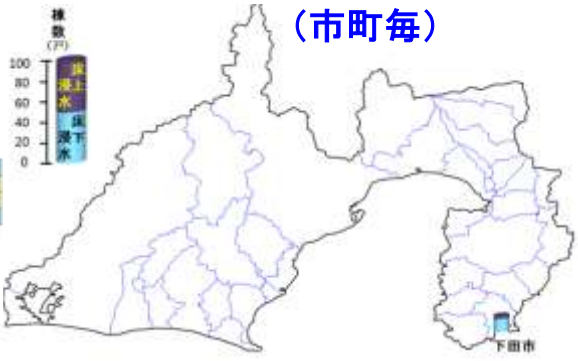
7. 床上、床下浸水被害分布図 (市町毎)

伊豆南の東海岸を中心に大雨となり、一部で浸水害が発生した。低気圧が石廊崎沖を通過していく場合の典型的な雨量分布である。
