1. 気象経過

2. 大雨の原因、特徴

3. 被害概要

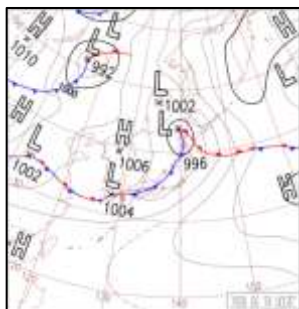
2000年6月28日9時
地上天気図

27日から28日にかけて前線を伴う低気圧が日本海を北東進した。27日夜遅くには、低気圧からのびる温暖前線が県内を通過していった。前線通過後、低気圧に向かって暖かく湿った南風が吹き込み、御前崎測候所では風速10m/sを超える風が吹き続けるなど一気に風が強まった。このため、山地まで南風に変わり、雨雲が県内全域にかかり始めた。その後、所々にある発達した積乱雲が東海西部から東進してくる際に、断続的に激しい雨となったが、顕著な強雨はなかった。

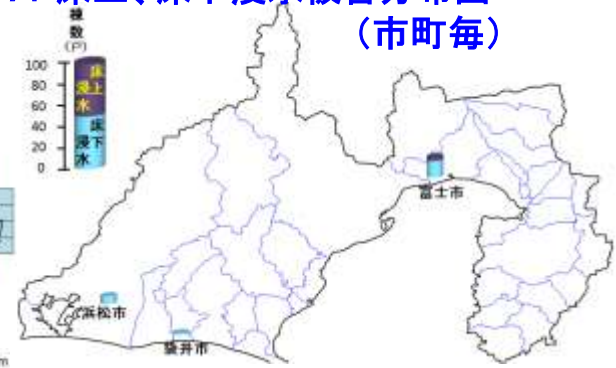
7. 床上、床下浸水被害分布図 (市町毎)

3時間雨量では富士山周辺並びに中部、西部の山沿いで多かったことがわかる。温暖前線通過前から、局地的な前線が形成され、その近傍で雨雲が発生していたこと、強風により前線が北上する過程で一時的には山沿いでも強い雨となったことがわかる。風の強さと局地的な前線上の強雨の関係は、重要な着目点である。
