# 現地災害調査速報

平成24年10月17日に静岡県藤枝市で発生した突風  
について

平成24年10月23日

静岡地方気象台  
東京管区気象台

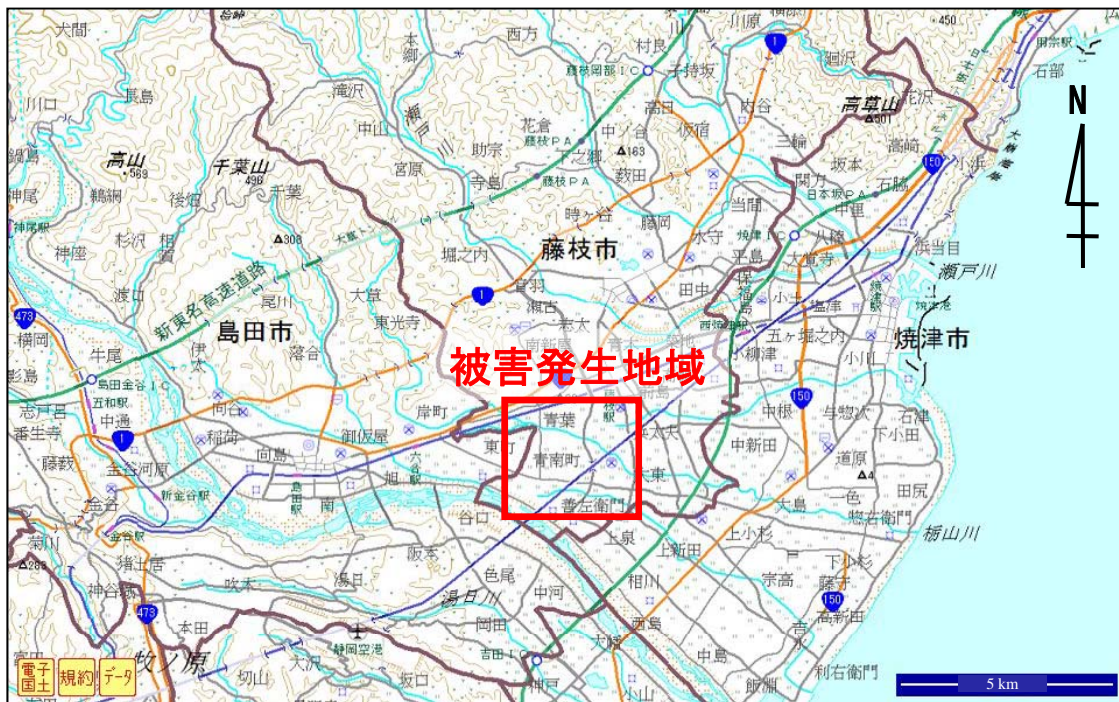
○被害発生地域図（静岡県藤枝市）

現地調査の結果、被害範囲の長さは約2800m、幅は約60mであった。

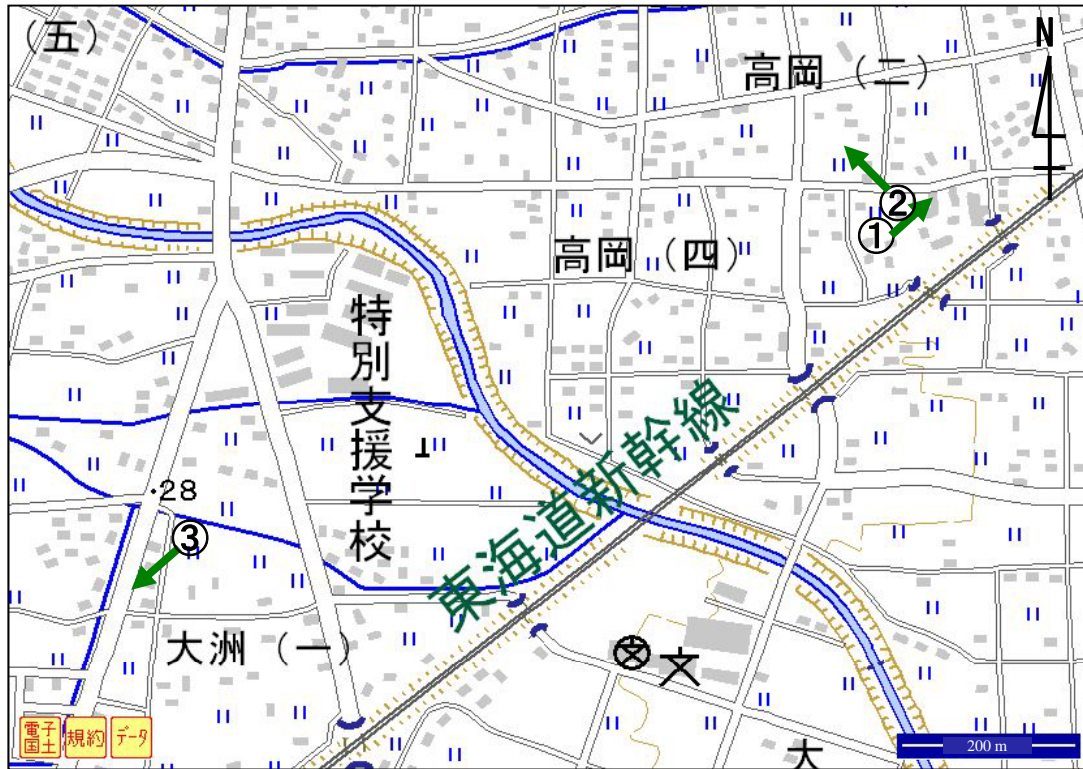
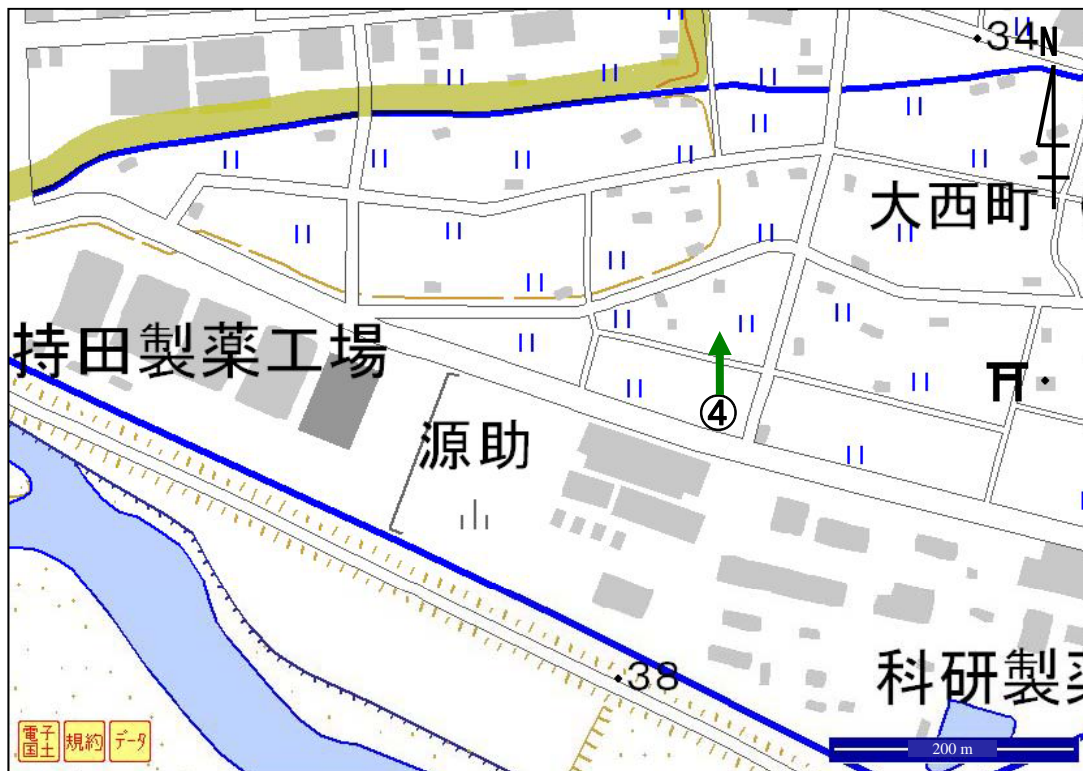
## ○写真撮影位置方向図

➡ は写真を撮影した方向  
番号は写真を撮影した位置で、各被害状況写真の番号に対応している。

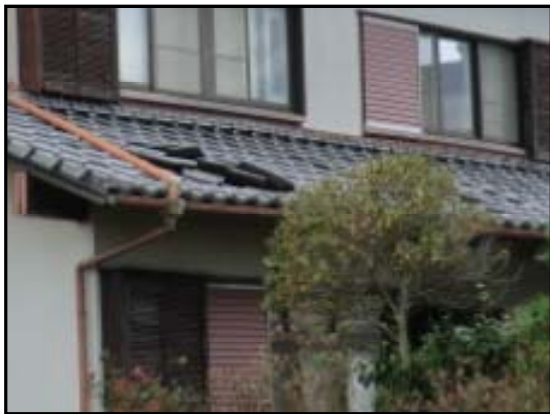
高岡地区

① 瓦がめくれた住家  
(南西から撮影)

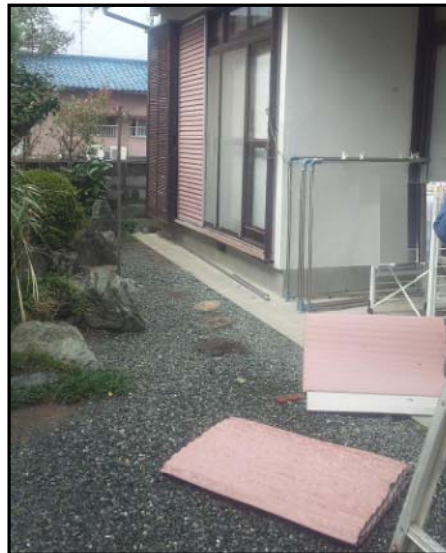
高岡地区

② 雨戸が飛散した住家  
(南東から撮影)

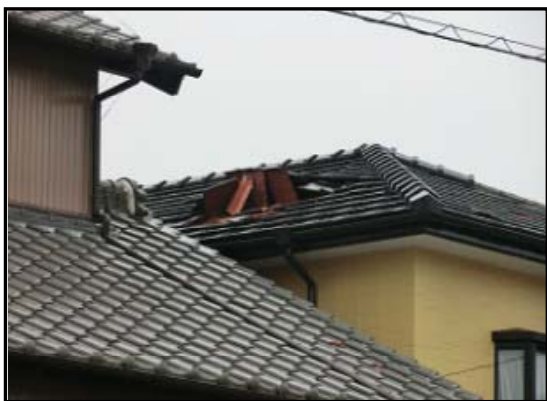
大洲地区

③ 瓦がめくれた住家  
(北東から撮影)

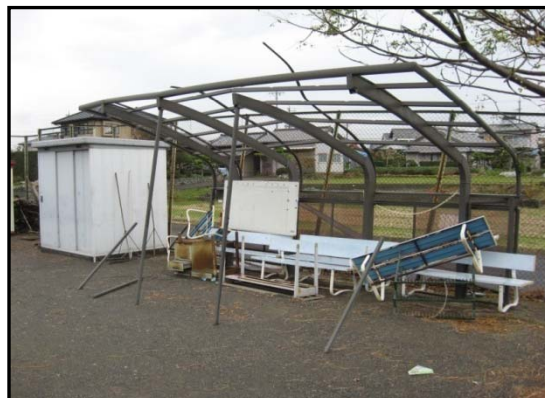
源助地区

④ 屋根が破損した広場の休憩所と  
北方向へ移動した物置き  
(南から撮影) 【藤枝市提供】
