現地災害調査報告

令和4年9月23日に静岡県御前崎市から牧之原市にかけて
発生した突風について

令和4年10月21日

静岡地方気象台

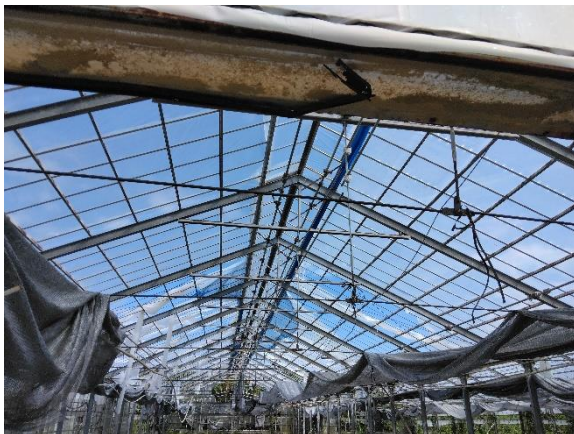
①農業用ハウスの損傷
（南方向から撮影）

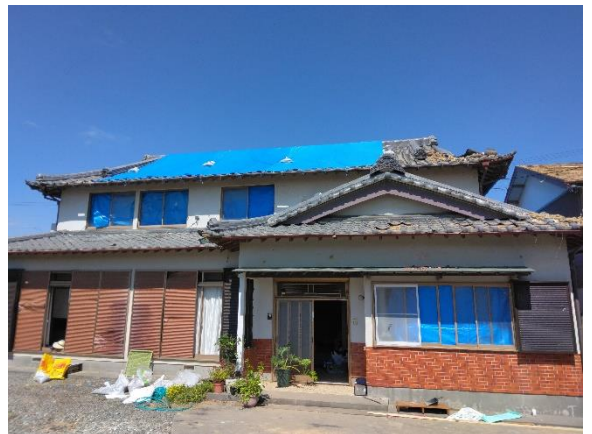
- ・「ゴー」という音の移動があった。
- ・激しい風の継続時間は数秒であった。
- ・家の屋根瓦がめくれ、飛散した。

②屋根瓦が破損した住家
（南方向から撮影）

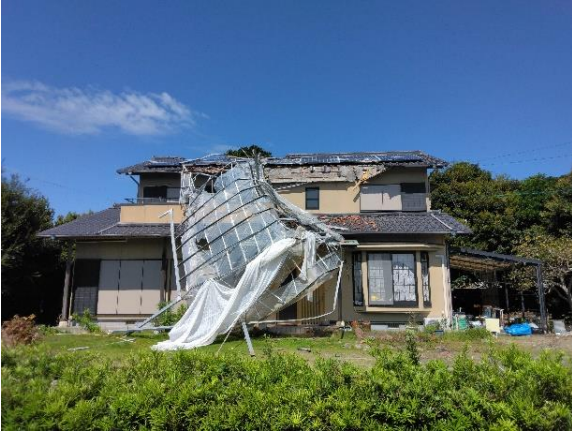
- ・「ゴー」という音の移動があった。
- ・激しい風は一瞬であった。
- ・家の屋根瓦が損壊し、他の家から飛んできた瓦で家の窓ガラスが割れた。

③飛散物により破損した住家
(南方向から撮影)

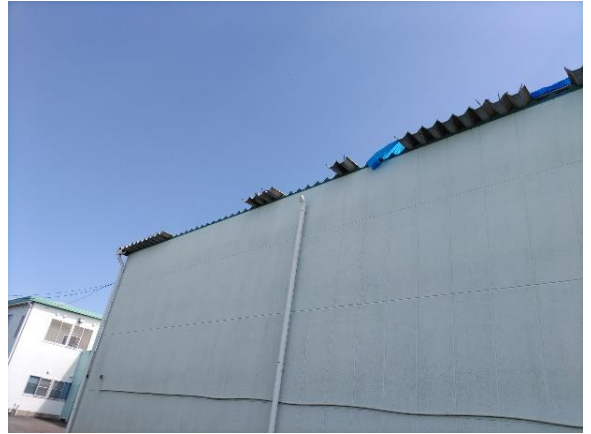
この突風の強さは、風速約50m/sと推定され、日本版改良藤田スケールでJEF1に該当する。

- ・ 鉄骨系プレハブ倉庫の比較的広い範囲での屋根ふき材のはく離

- ・ DI：鉄骨系プレハブ倉庫
- ・ DOD：比較的広い範囲での屋根ふき材のはく離（代表値）

④屋根ふき材がはく離した倉庫
(南西方向から撮影)

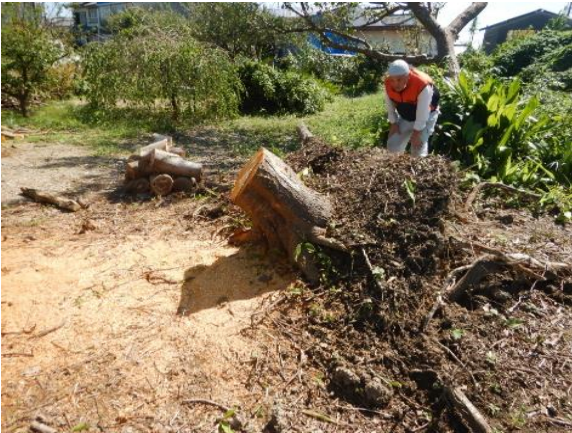
⑤広葉樹（直径45cm）の根返り
(西方向から撮影)

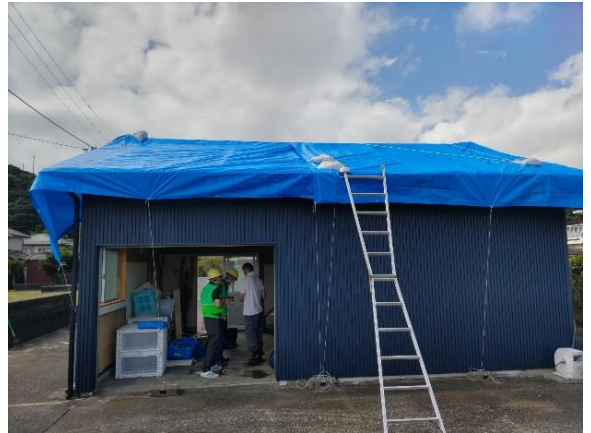
⑥屋根瓦が破損した木造非住家
(東方向から撮影)

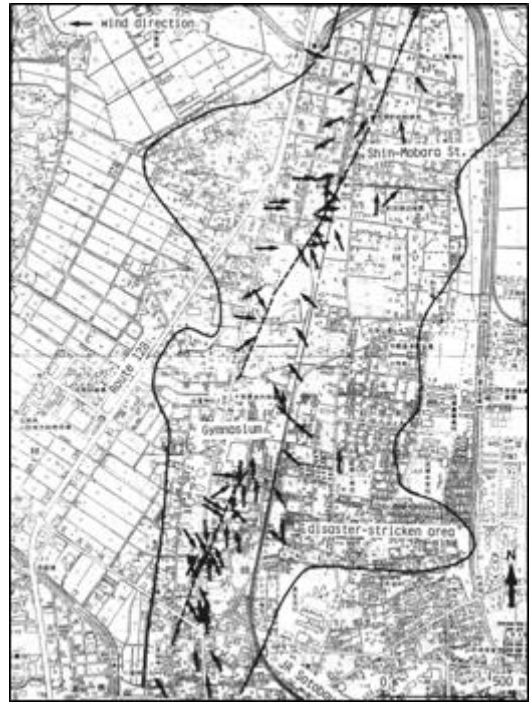
竜巻の移動経路と風向分布の例（新野他、1991）

平成2（1990）年12月11日千葉県茂原市で日本では戦後最大級の竜巻が発生しました。この図は、地面近くの構造物や畑の作物の倒れ方の調査から推定した竜巻の移動経路（点線）と風向分布（矢印）です。このように、現地調査を行うことで竜巻の移動経路や風向を知ることができます。また被害の程度から竜巻の強さを知ることができます。
