現地災害調査報告

平成 21 年 10 月 30 日に秋田県能代市で発生した突風について
(気象庁機動調査班による現地調査の報告)

平成 21 年 11 月 9 日

秋 田 地 方 気 象 台

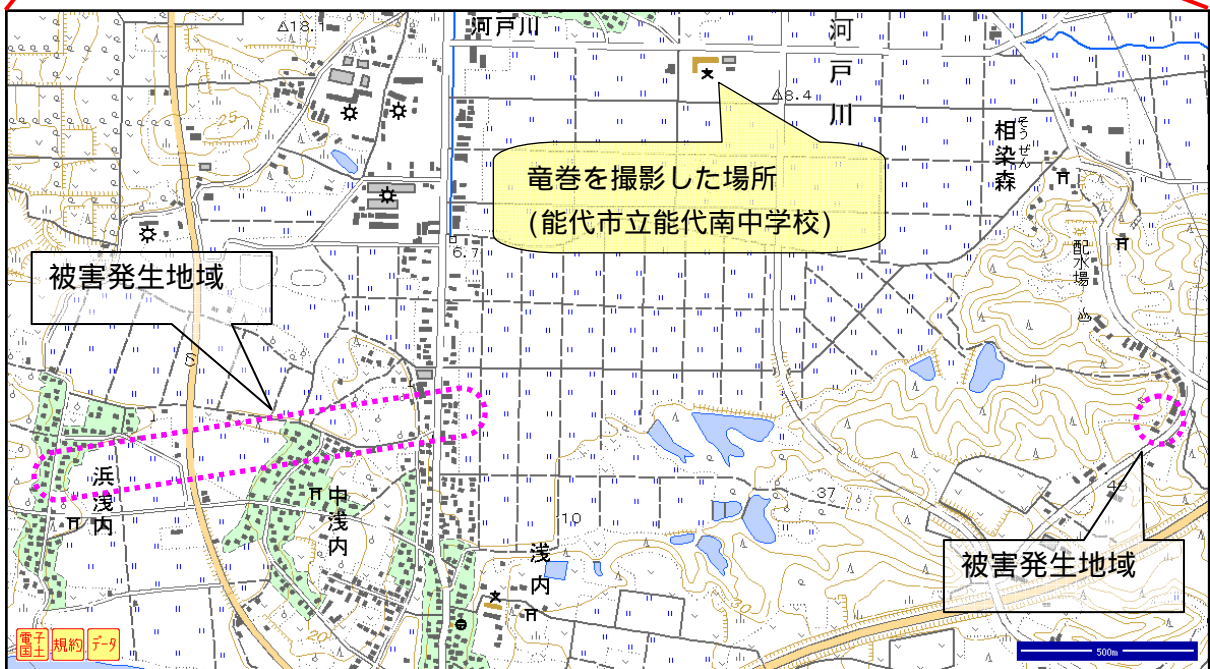
被害発生地域図

- ・被害の発生時刻に被害地付近を活発な積乱雲が通過中であった。
- ・09時20分頃から30分頃にかけて、被害地付近で物を巻き上げながら移動する渦の映像や目撃証言が複数あった。
- ・被害や痕跡は、長さ約3.2km、幅約100mの帯状に分布していた。
- ・被害や痕跡から推定した風向に、収束性が認められた。

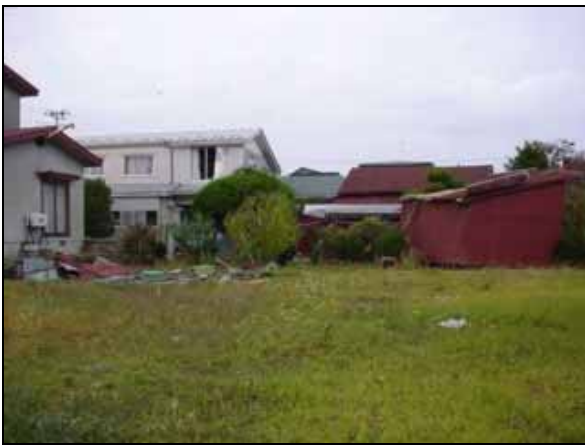
北東方向へ約 9m 飛ばされた物置小屋
(南から撮影)

- ・非住家の屋根飛散が複数みられた。
- ・直径約30cmの樹木の幹の折損がみられた。
- ・ビニールハウスの倒壊がみられた。
- ・住家の屋根の飛散が複数みられたが、周辺の状況からF2の可能性は低いと推定した。

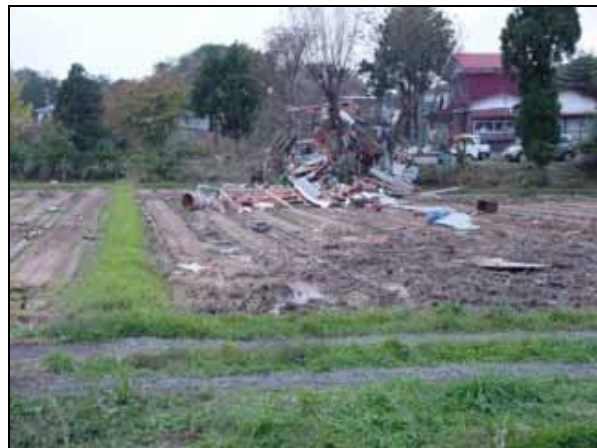
全壊した物置小屋
南東方向へ飛散し、その先は東方向へ飛散
(東から撮影)

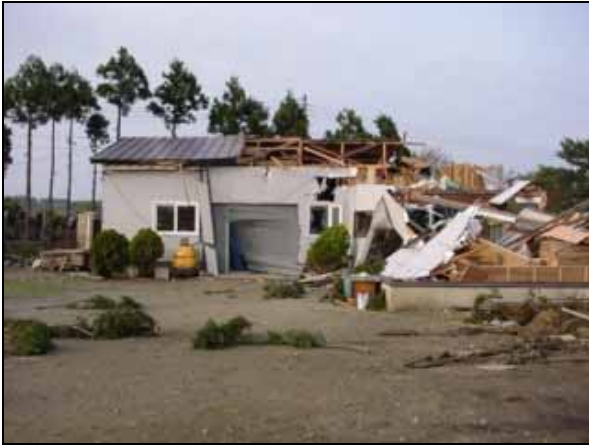
建物の東側が半壊した作業所
(南から撮影)

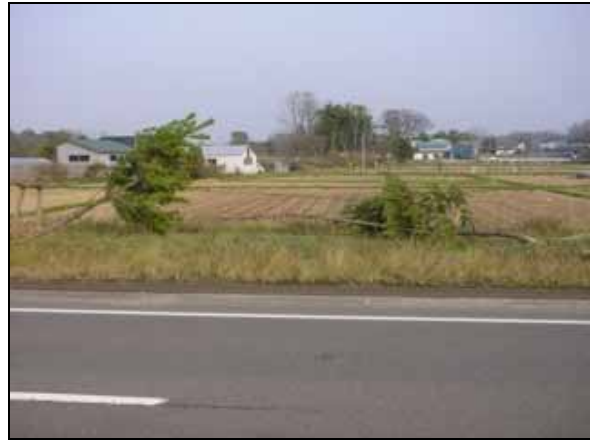
南東方向(左側)と北東方向(右側)へ
倒れている樹木 (西から撮影)

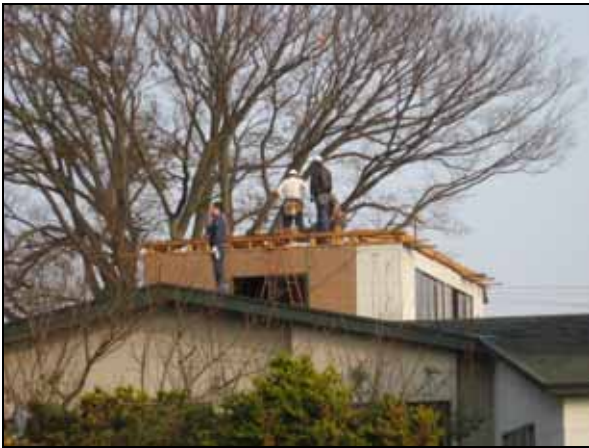
東方向へ2階部分の屋根が飛ばされた住家
(西から撮影)

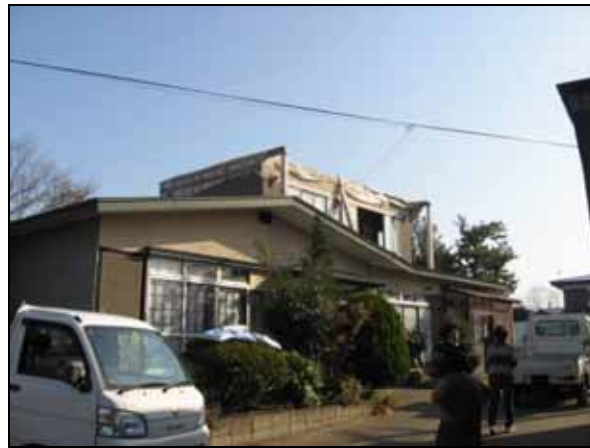
北東方向へ2階部分の屋根が飛ばされた住家
(南西から撮影)

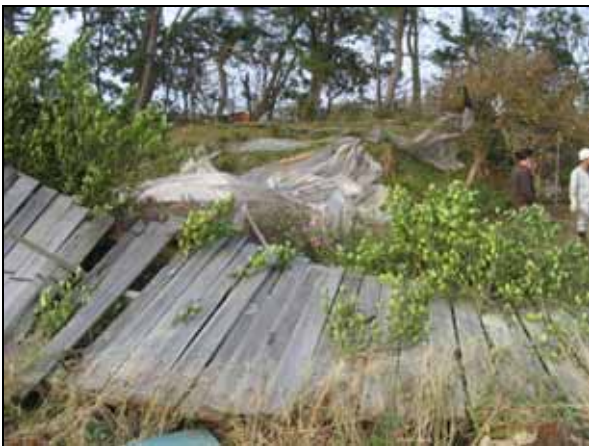
北側に倒壊した板塀とビニールハウス
(南から撮影)

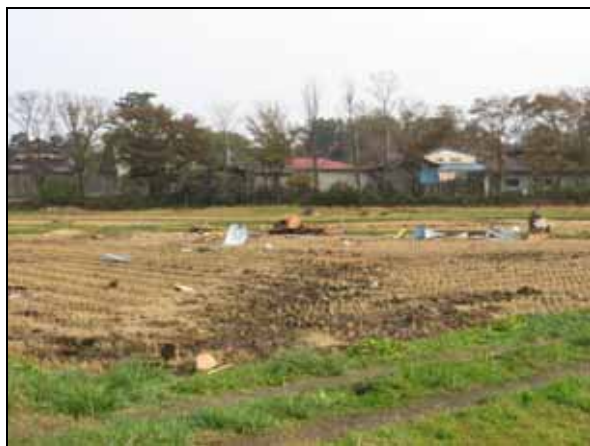
全壊し、南方向に飛散した物置小屋
(北西から撮影)

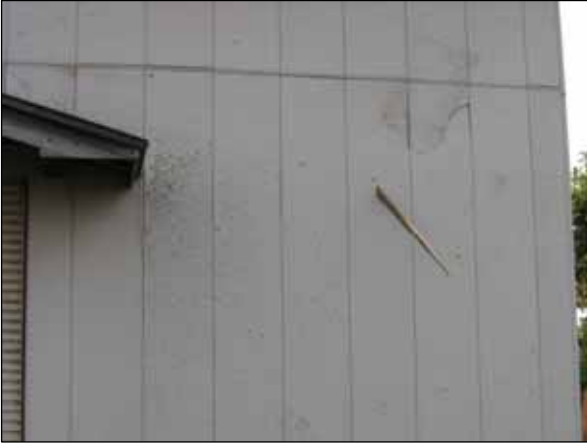
倉庫の東側外壁に刺さった木材
(東から撮影)

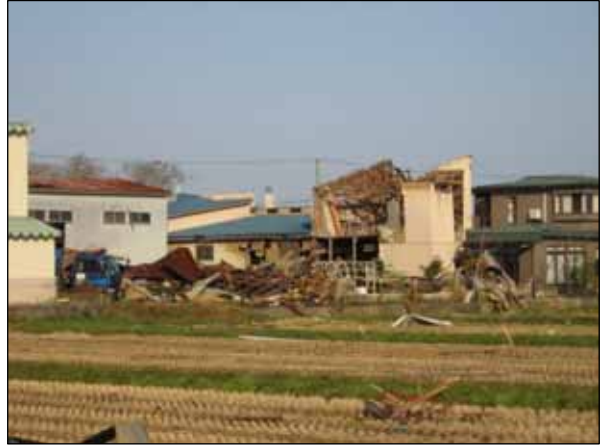
全壊し、東方向へ飛散した倉庫
(南東から撮影)

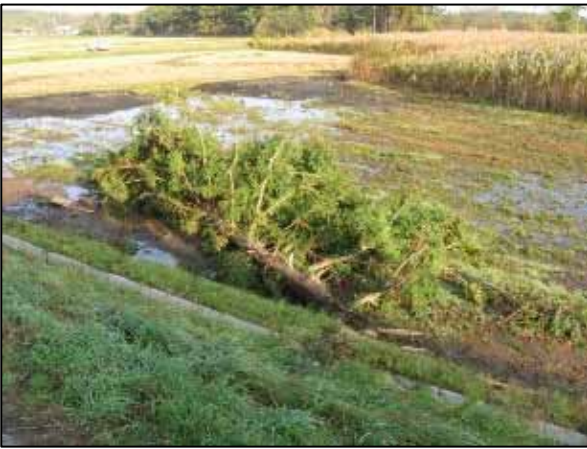
折損し、北方向へ約 8m 飛ばされた樹木
(南から撮影)

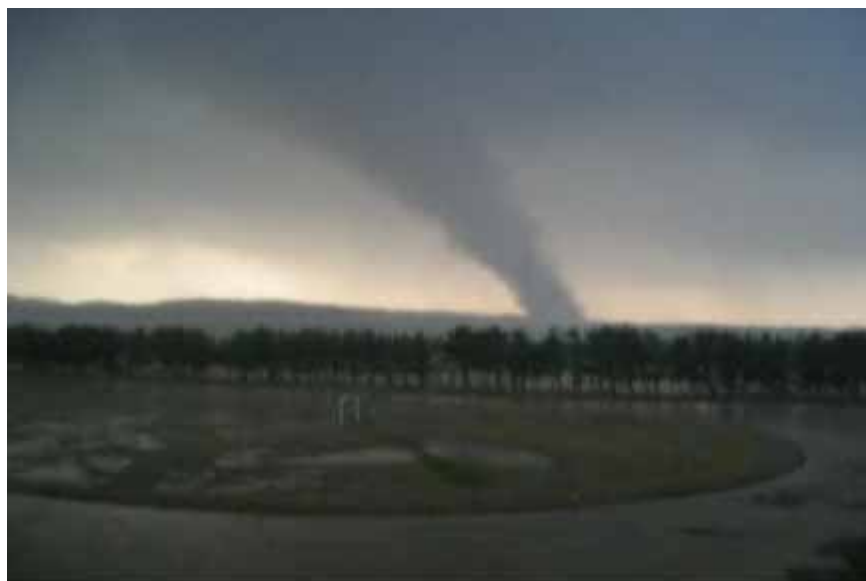
竜巻の写真

能代市立能代南中学校から南側を撮影
能代市立能代南中学校より提供

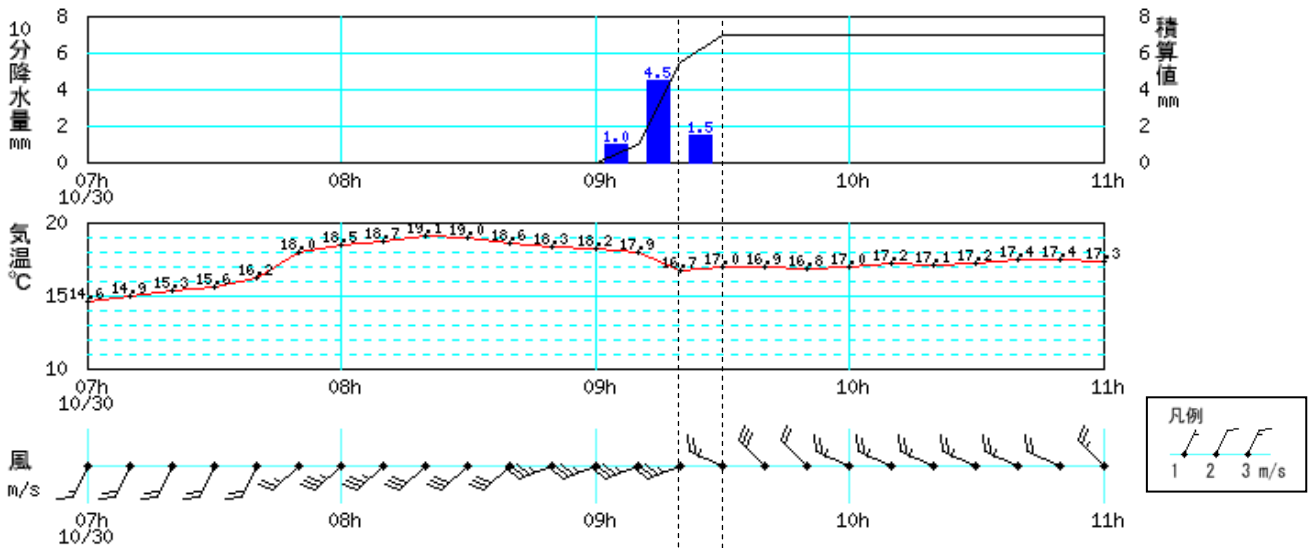
能代 2009年10月30日07時~2009年10月30日11時

平成 21 年 10 月 30 日 07 時 ~ 11 時までの 10 分値時系列グラフ
