平成22年2月1日に鹿児島県南さつま市 および南九州市で発生した突風について

現地調査報告(速報)

平成22年2月8日

鹿児島地方気象台

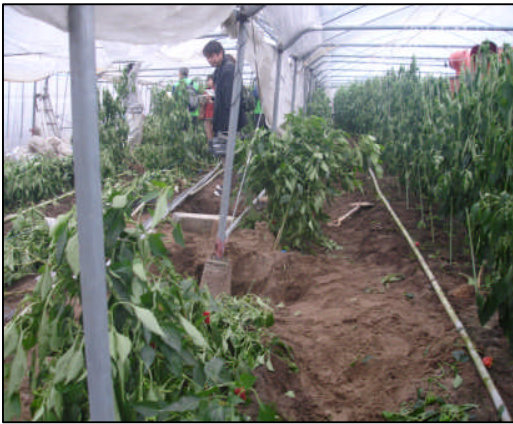
NO.1

ビニールハウス内の支柱が浮き上っている
(西側から撮影)

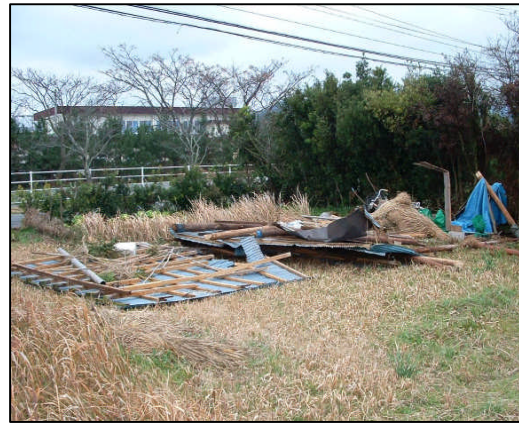
NO.4

物置小屋の倒壊跡(東側から撮影)

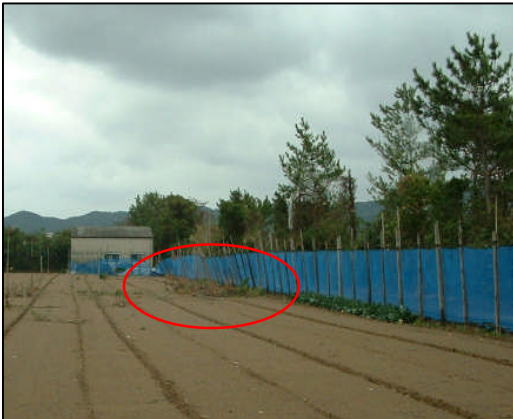
NO.2

折れた松の木の枝が畑に散乱
(北側から撮影)

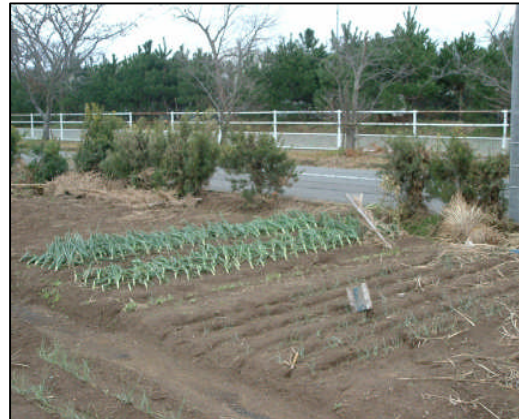
NO.5

農作物が東側に倒伏(西側から撮影)

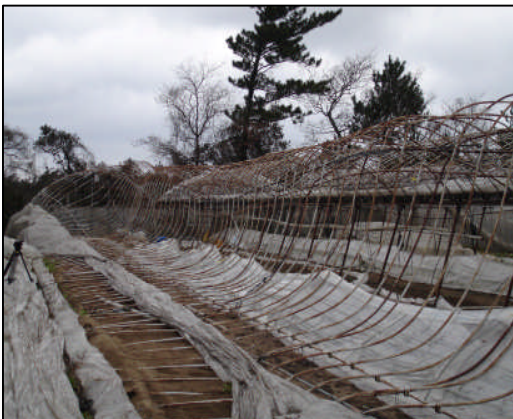
NO.3

ビニールハウスの損壊(南側から撮影)

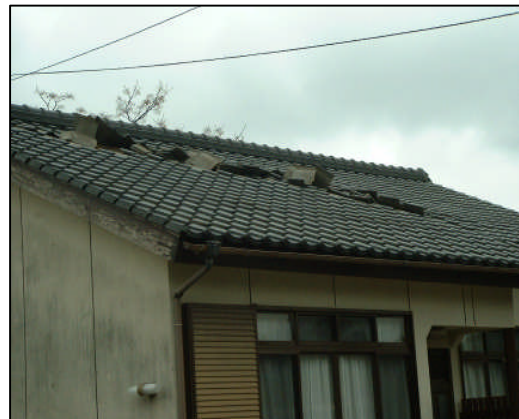
NO.6

瓦のめくれ(南西側から撮影)

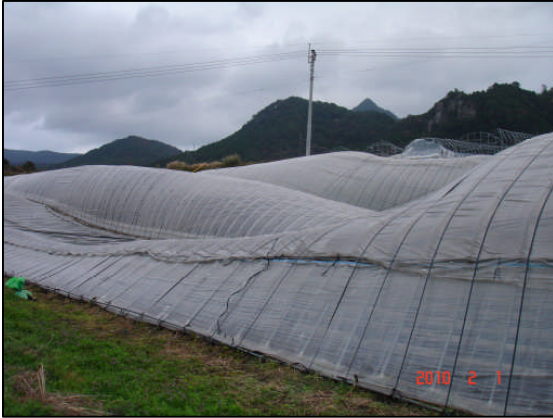
NO.1

南東側に倒れたビニールハウス
(西側から撮影)

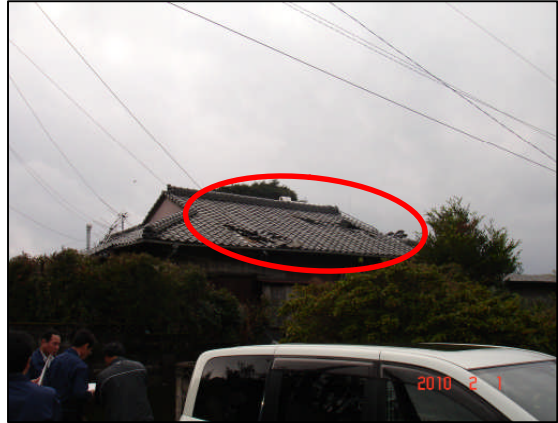
NO.4

民家北側の瓦が一部落下。
(南東側から撮影)

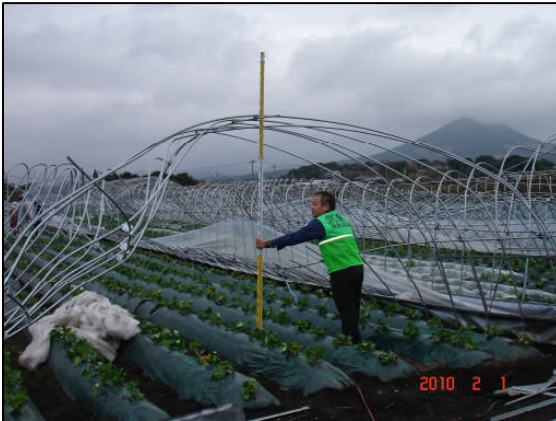
NO.2

倒壊したビニールハウス (南東側から撮影)
(ビニール飛散方向:東)

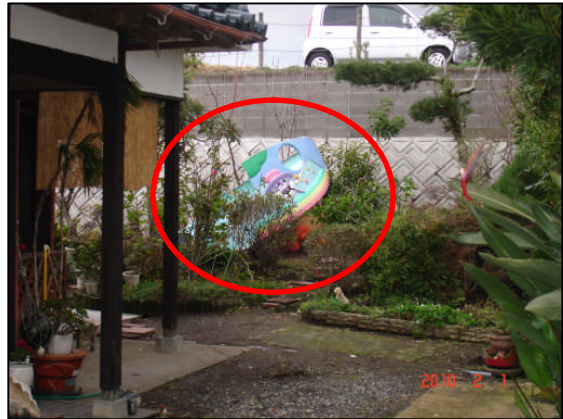
NO.5

北側の民家へ 20m 程飛ばされた保育園の
遊具(重さ約 100Kg)

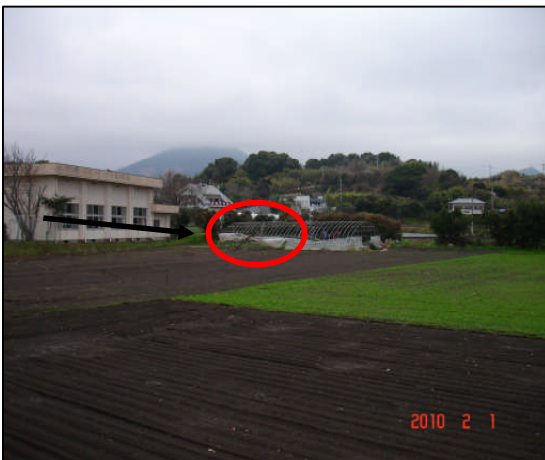
NO.3

看護学校の樹木が東に 20m 程飛ばされた
(南側から撮影)

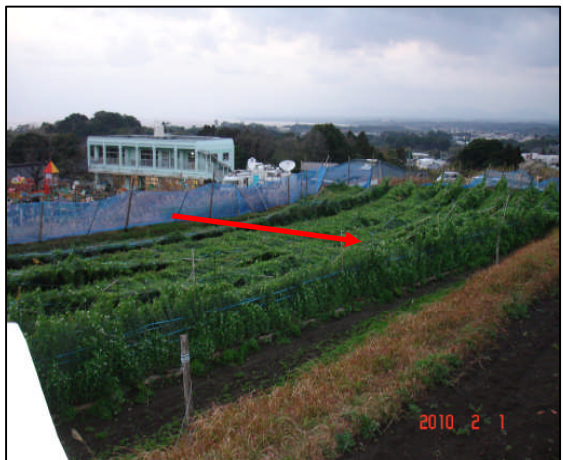
NO.6

農作物等が北東側に倒伏
(東側から撮影)

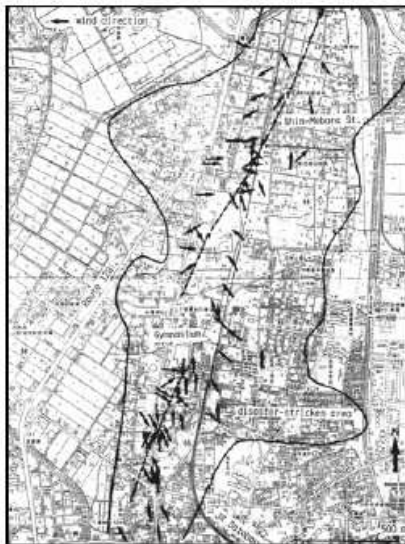
← 実際の竜巻の移動経路と風向分布 (新野ほか、1991)

平成 2 (1990) 年 12 月 11 日千葉県茂原市で日本では戦後最大級ともいわれる竜巻が発生しました。この図は、地面近くの構造物や畑の作物の倒れ方の調査から推定した竜巻の移動経路 (点線) と風向分布 (矢印) です。このように、現地調査を行うことで竜巻の移動経路や風向を知ることができます。また被害の程度から竜巻の強さを知ることができます。
