# 現地災害調査報告

平成 25 年 8 月 20 日に秋田県横手市で発生した突風について  
(気象庁機動調査班 (JMA-MOT) による現地調査の報告)

平成 26 年 3 月 1 日

秋 田 地 方 気 象 台

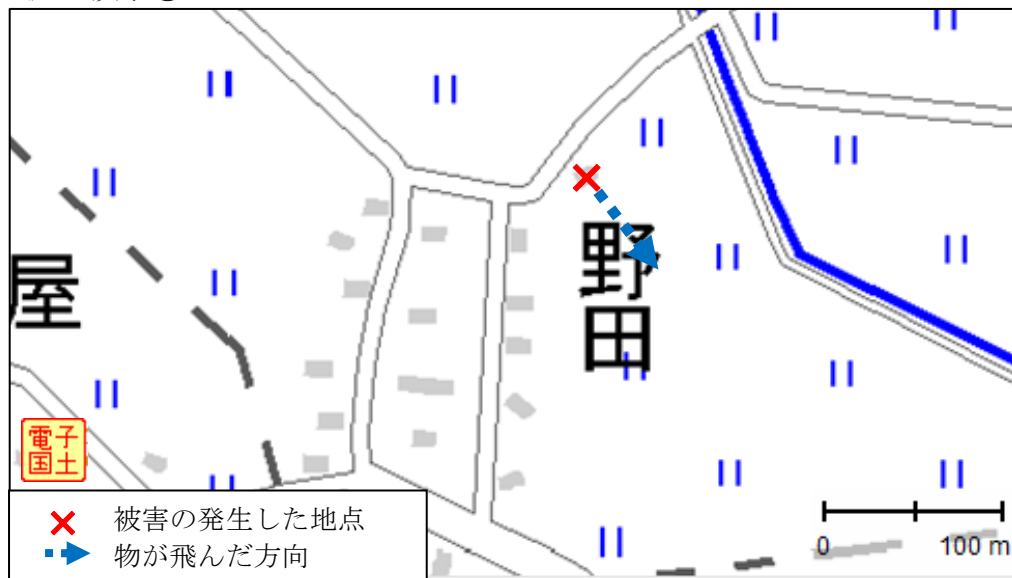
○被害状況分布図

- ・農業施設（鶏舎）やビニールハウスの一部損壊があった。
- ・住家及び非住家のトタン屋根の一部に破損があった。
- ・倒木が複数あったが、根の浅いものであった。

被害範囲は、幅約 500m、長さ約 2.1km であった。

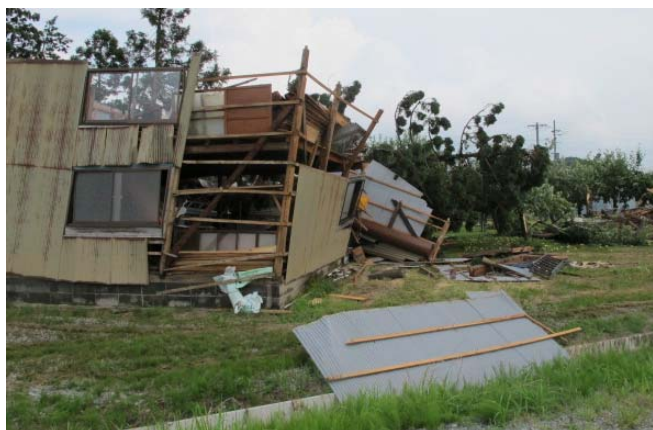
①全壊し南東に倒れた作業小屋  
(北西から撮影)

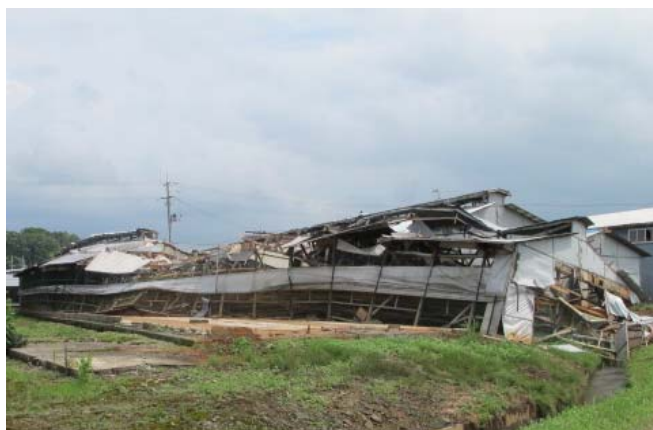
②南に倒壊した農業施設 (鶏舎)  
(北西から撮影)

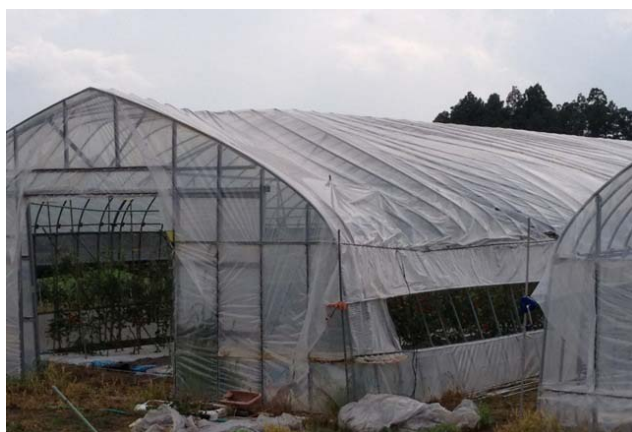
③一部損壊したビニールハウス  
(北東から撮影)

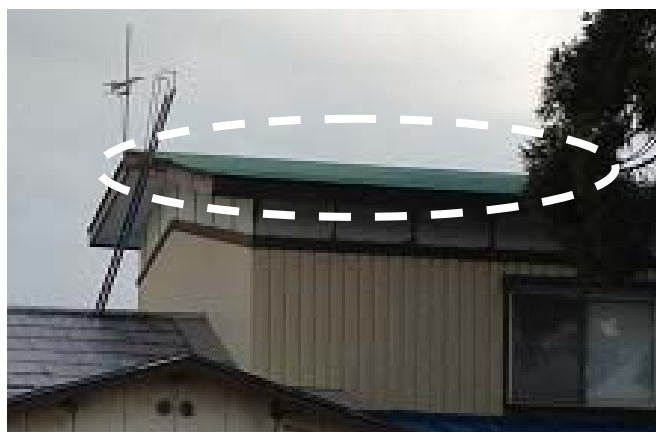
④2階屋根トタン全体が南東へ落下した住家  
(北から撮影)
