# 現地災害調査速報

平成25年9月16日に埼玉県比企郡滑川町、熊谷市、  
行田市および群馬県太田市で発生した突風について

平成25年9月30日

熊 谷 地 方 気 象 台  
前 橋 地 方 気 象 台  
東 京 管 区 気 象 台

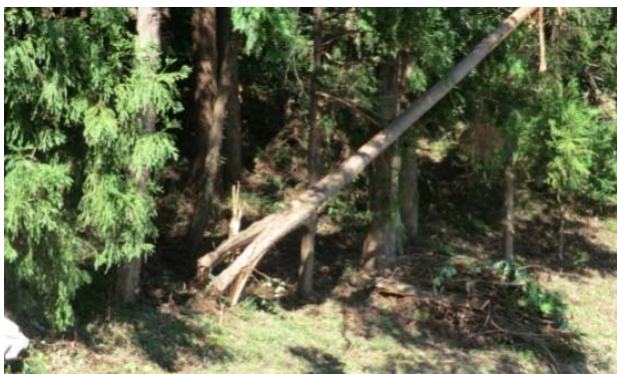
① 幹折れした樹木  
(埼玉県比企郡滑川町福田)

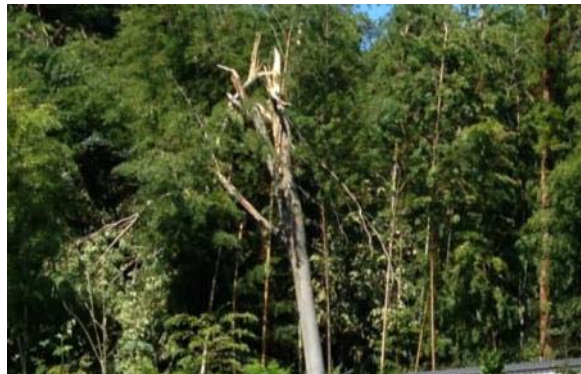
② 幹折れした樹木  
(埼玉県熊谷市野原)

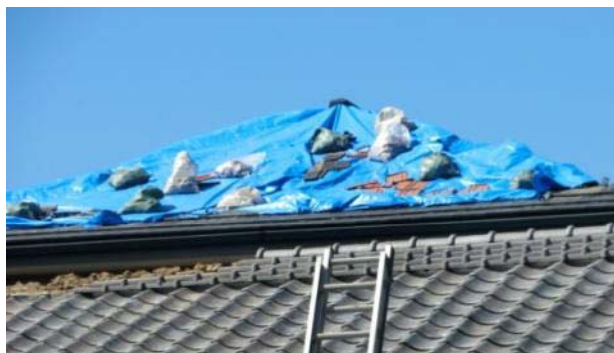
③ 屋根瓦が飛散した住家（修復作業中）  
(埼玉県熊谷市御正新田)

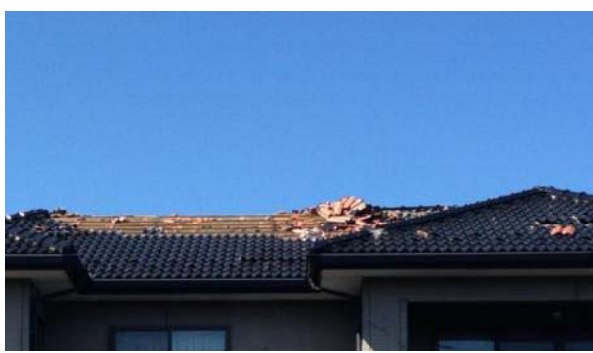
④ 屋根瓦が飛散した住家  
(埼玉県熊谷市御正新田)

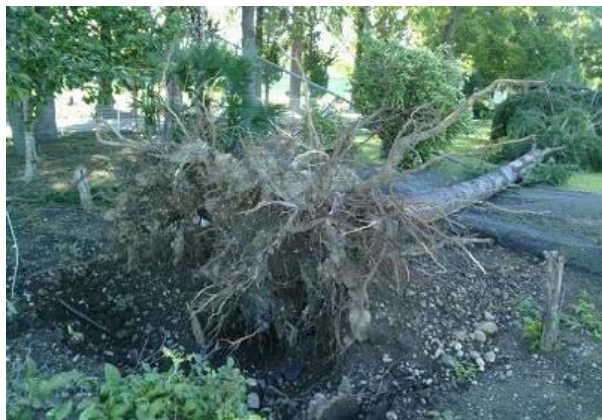
⑤ 根から倒れた樹木  
(埼玉県熊谷市久保島)

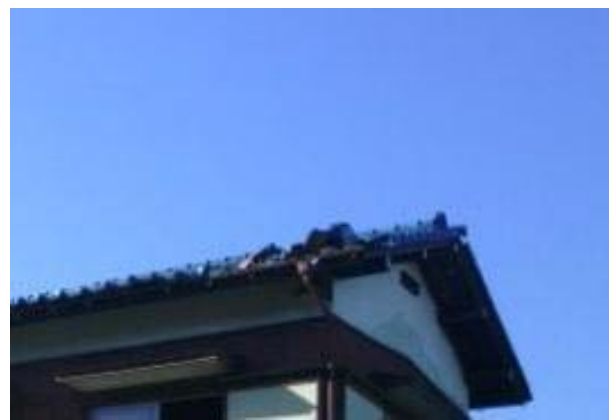
⑥ 屋根瓦がめくれた住家  
(埼玉県熊谷市東別府)

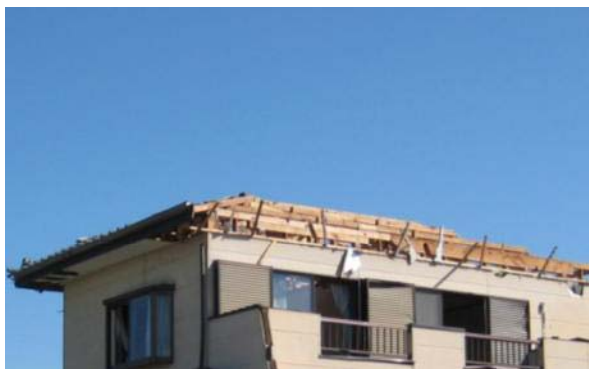
① 屋根の一部が飛散した住家  
(埼玉県熊谷市四方寺)

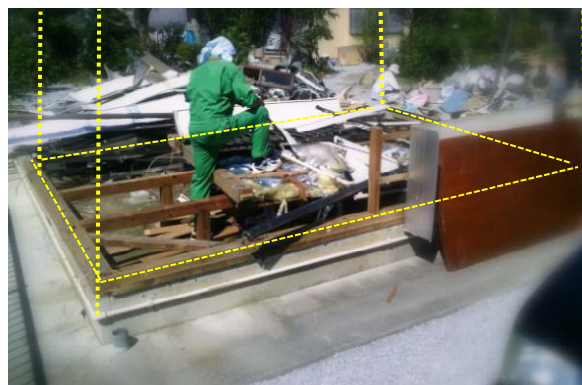
- ・ 住家の屋根の一部飛散が複数あった。
- ・ 住家の屋根瓦の飛散が複数あった。
- ・ 住家の倒壊がありF2の可能性もあるが、周りの状況からF2との特定には至らなかった。

② 倒壊し、基礎と土台のみとなった住家  
(埼玉県熊谷市西城)

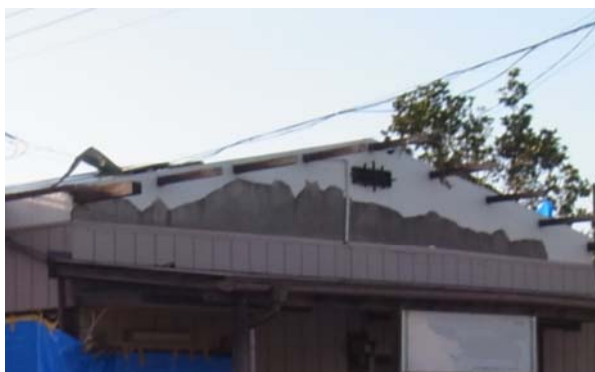
③ 屋根のトタンが飛散した非住家  
(埼玉県熊谷市江波)

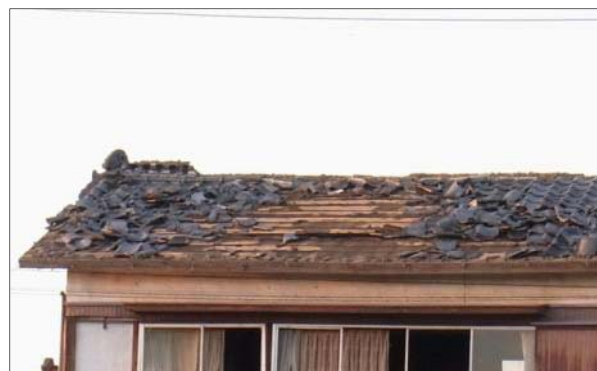
④ 屋根瓦が飛散した住家  
(埼玉県熊谷市八ツ口)

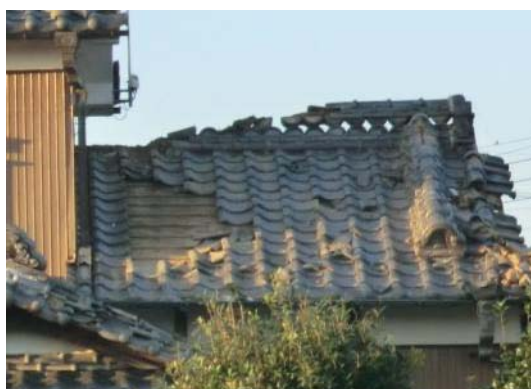
⑤ 屋根瓦が飛散した住家  
(埼玉県熊谷市妻沼)

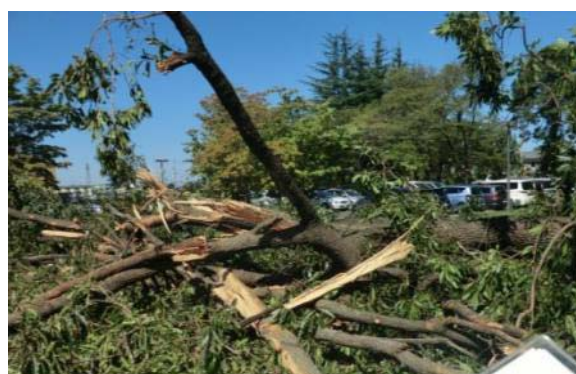
⑥ 幹折れや根から倒れた樹木  
(群馬県太田市高林西町)

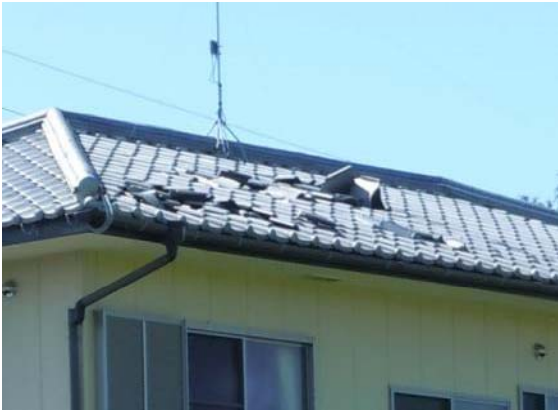
① 屋根瓦がめくれた住家  
(埼玉県行田市中江袋)

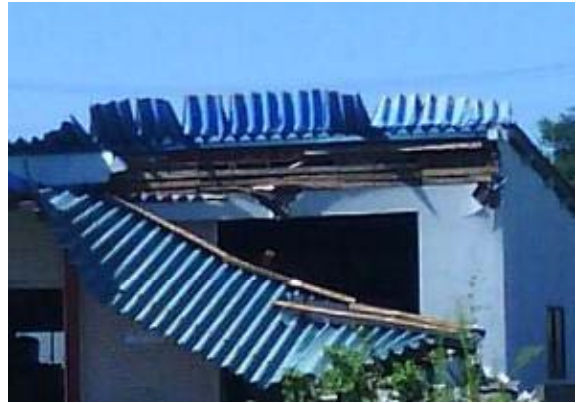
② トタン屋根の一部が損壊した車庫  
(埼玉県行田市中江袋)

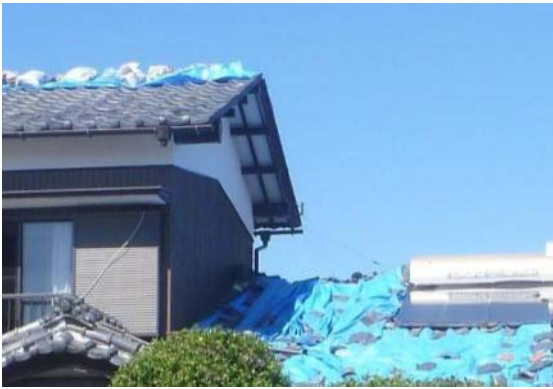
③ 屋根瓦が飛散した住家 (修復作業中)  
(埼玉県行田市南河原)

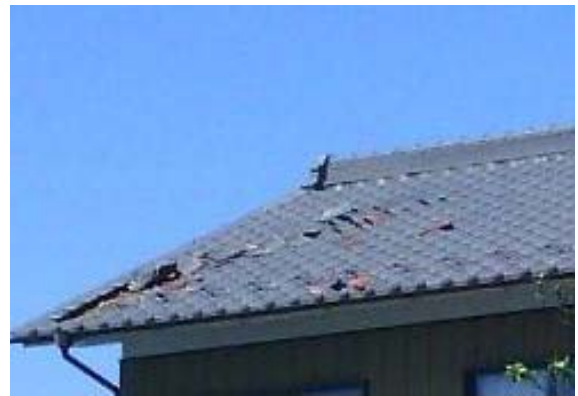
④ 屋根瓦がめくれた住家  
(埼玉県行田市南河原)

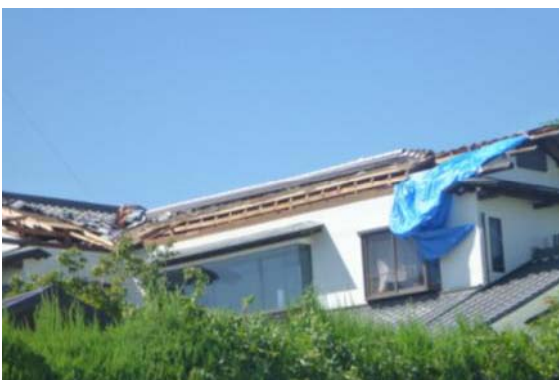
⑤ 屋根の一部と屋根瓦が飛散した住家  
(埼玉県行田市南河原)

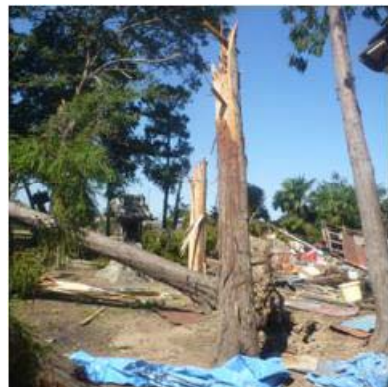
⑥ 幹折れや根から倒れた樹木  
(埼玉県行田市南河原)

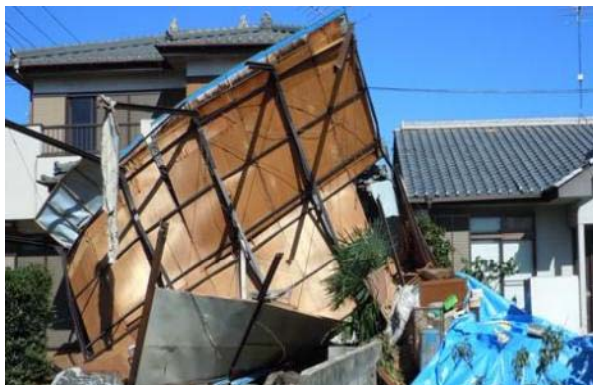
① 倒壊した物置  
(埼玉県行田市和田)

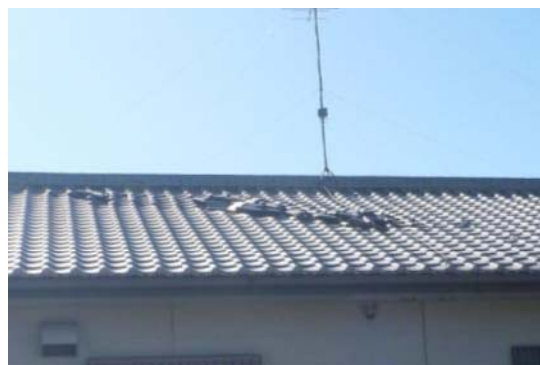
② 屋根瓦がめくれた住家  
(埼玉県行田市和田)

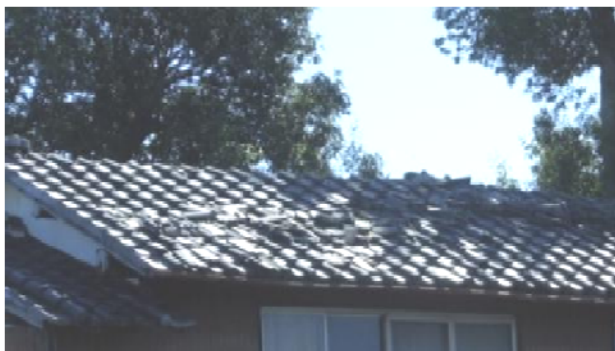
③ 屋根瓦がめくれた住家  
(埼玉県行田市和田)

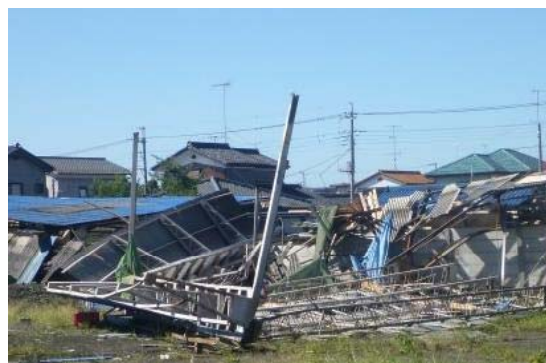
④ 倒壊した資材倉庫  
(埼玉県行田市下池守)

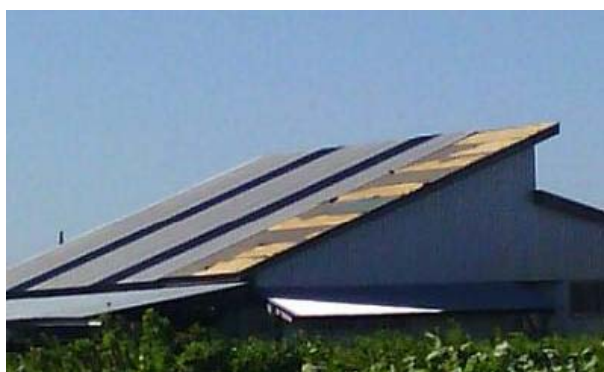
⑤ トタン屋根の一部が飛散した非住家  
(埼玉県行田市馬見塚)

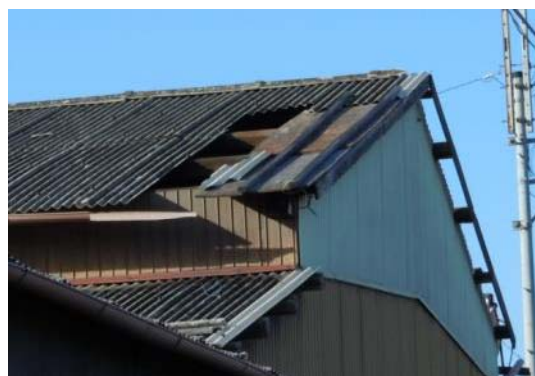
⑥ スレート屋根の一部が飛散した  
非住家  
(埼玉県行田市南河原)

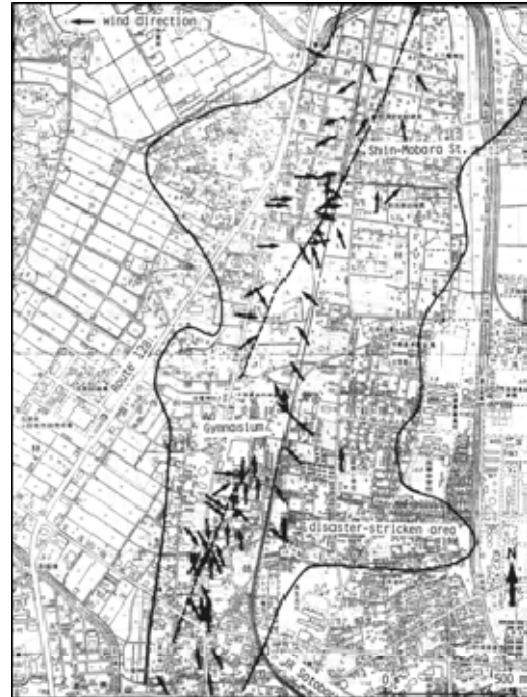
#### 竜巻の移動経路と風向分布の例（新野他、1991）

平成2（1990）年12月11日千葉県茂原市で日本では戦後最大級の竜巻が発生しました。この図は、地面近くの構造物や畑の作物の倒れ方の調査から推定した竜巻の移動経路（点線）と風向分布（矢印）です。このように、現地調査を行うことで竜巻の移動経路や風向を知ることができます。また被害の程度から竜巻の強さを知ることができます。

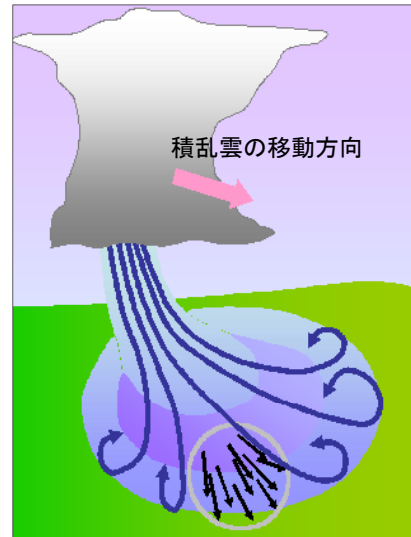
ダウンバーストの被害の様子

青矢印はダウンバーストの空気の流れ、黒矢印は樹木等の倒壊方向です。積乱雲が移動している場合には、このように移動方向の吹き出しのみが強くなる場合がほとんどです。吹き出しの強さに対応して倒壊物の方向も一方向や扇状になることが少なくありません。
