昭和十九年  
十二月七日 東南海大地震調査概報

中 央 氣 象 臺

# 地震調査私見

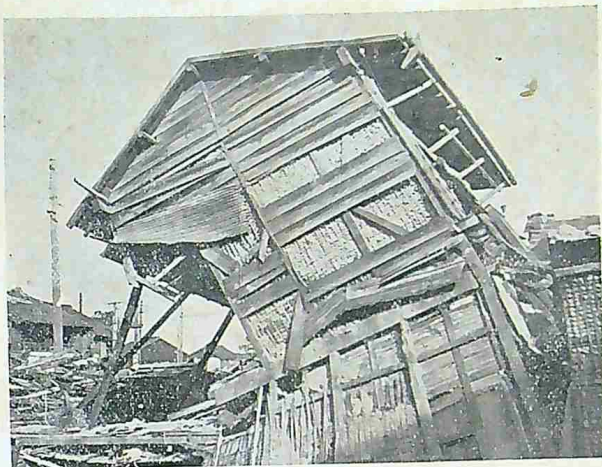
名古屋市内ニ於テ  
最モ被害ノ大ナリ  
シ港区ノ一部ハ一  
般ニ地盤ノ軟弱ナル  
地域ニシテ地盤  
ノ不同ナル沈下、  
龜裂ヲ生ジ家屋倒  
潰セルモノ多シ

港区港本町 住家ノ倒壊

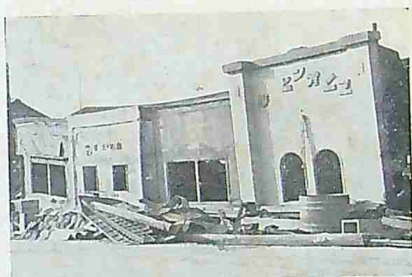
港本町 二階家ノ倒潰

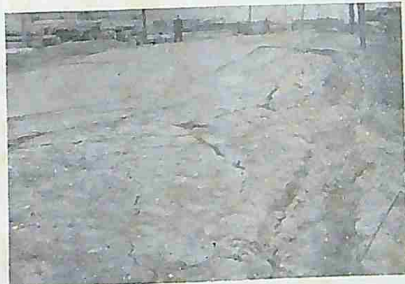
港区西大手 道路沈下

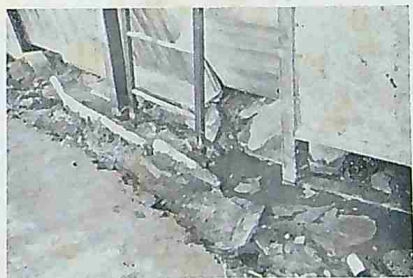
幸町 沈下セル家屋ノ床下部分

(沈下セル地盤ニ涌水アリ)

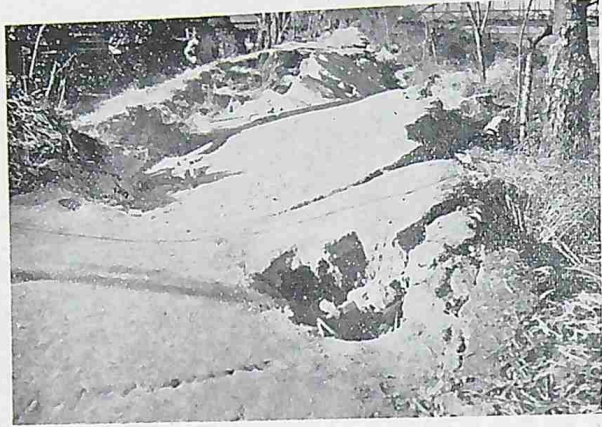
桑名市外  
掛斐川堤防崩壊

揖斐川の堤防 桑名市の北方で揖斐川の西岸に櫻堤といふ長さ1軒半、幅は上面か3米、下底が10米程の堤防があるが之が甚だしく破壊した。此の堤の走向は處により多少違ふが大低北微西—南微東でありその走向に沿ふ龜裂の大なるものに幅四五十種、深さ二三米、長さ數十米に及ぶものがあつた。大小無数の龜裂は此の堤防全部に亘るものであつて數十種沈下した部分も多數見られた。或は玩具の積木を崩したやうにメチャ〜に破壊され道路面が四十度も傾斜し種々の向きをとつた所もあつた、(岡技師の寫眞参照)勿論堤を横切る龜裂もあり其の顯著のものは堤の中程で北40度西の走向をとり田や畑を通して陥没隆起或は水と共に青泥土を吐く等の地變が70米も續いた所もあつた。然し更に其の延長には變化はなく何處迄も川岸に沿ふ地變であつて櫻堤の北方約二里の七取村の堤防も大破損を生じたとのことである又櫻堤の西方の矢田町には倒潰半潰の家屋多く烈震の部類である。

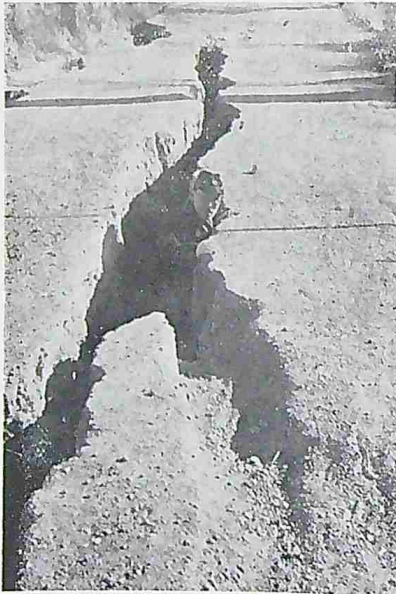
同龜裂ノ大サ

最大ナルモノハ幅約五〇厘米深サ約三米ニ達ス  
寫眞人ノ足ハ欄目ノ底ニ達セズ

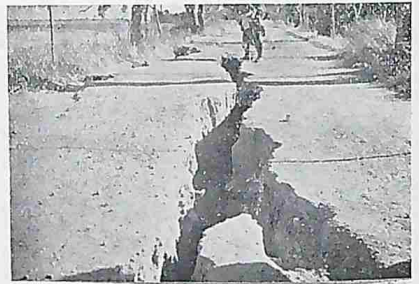
掛斐川堤防ノ龜裂

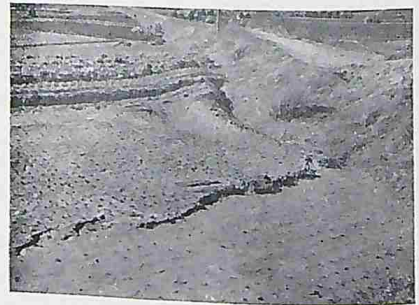
同堤防ニ續ケル田ノ龜裂

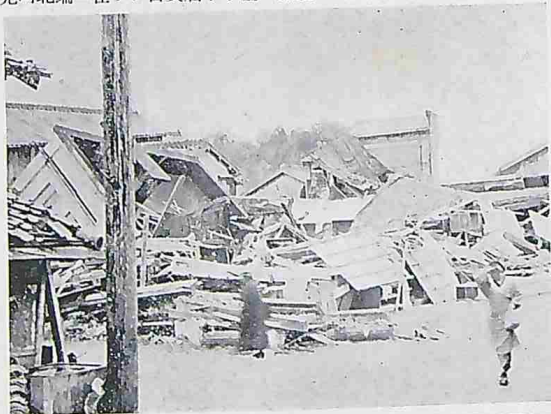
元町北端 = 在リッ百貨店丁字屋ノ崩壊 (四圍ノ家相對的 = 健全)

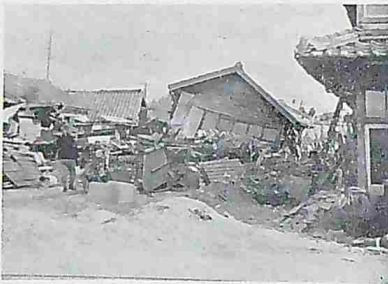
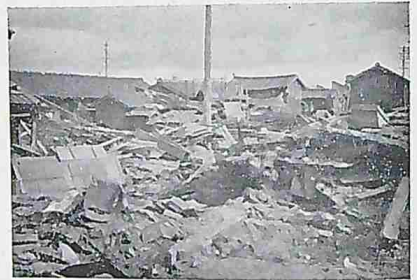
山形新田被害状況

河畔ノ倉庫ニ於ケル被害

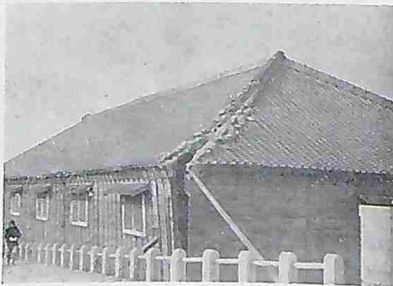
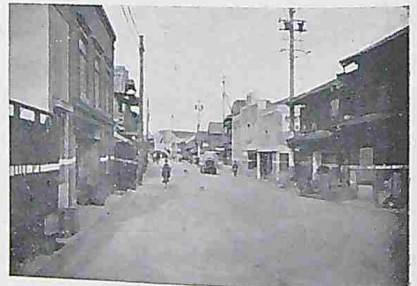
半田市街

(同ジ半田市ニテモ地盤ニヨリ家屋ニ被害ナ  
 キヲ示ス)

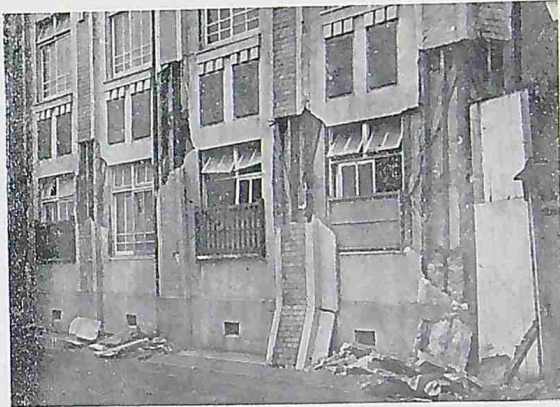
本町五丁目張りボテ式外装ノ破損

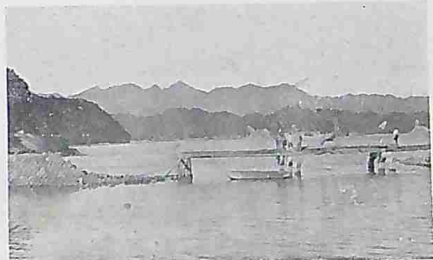
大地町鯨工場附近ニ上陸シタ約八〇噸ノ汽船

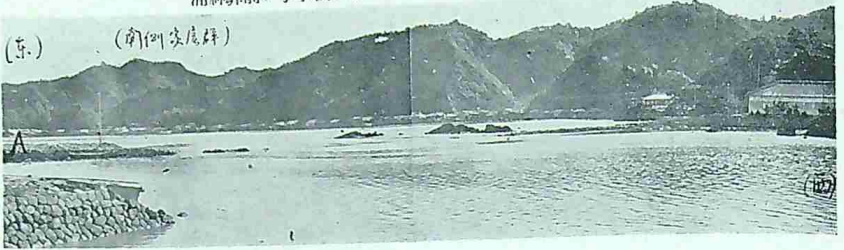
浦神驛前ノ小學校ヲ有スル小島ヘノ連絡道路津波デ欠壞

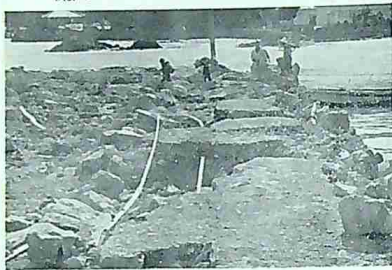
同上 A點ヨリ眺メシモノ岩塊其ノ他灘上方向  
ヘ流出セシニ注意

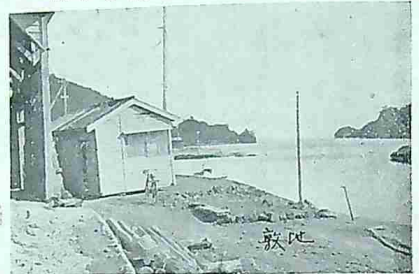
浦津驛構内監視所ノ浮流
